CATALOGO  
DE  
EDIFICACION

*EDIFICIOS CATALOGADOS*  
DEL N<sup>o</sup> 101 AL 175

Excmo. Ayuntamiento de Granada  
Oficina Técnica Municipal

REVISION  
PLAN  
GENERAL  
ORDENACION  
URBANA

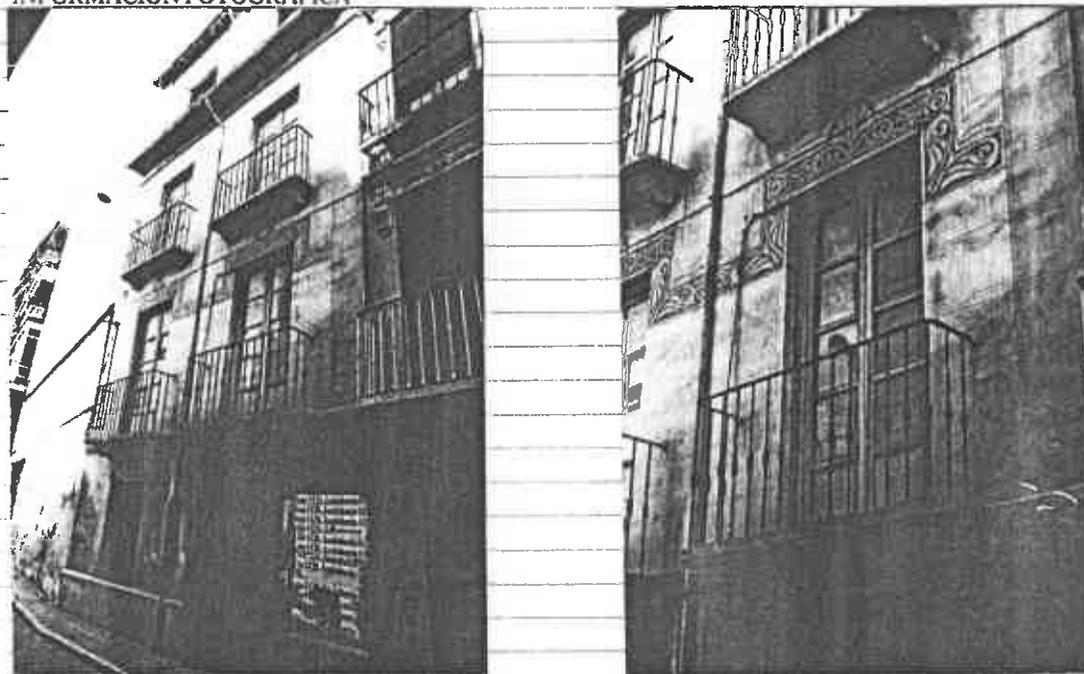
LOCALIZACION Boquerón 1

ESTADO DE CONSERVACION Regular

CLAVE TIPOLOGICA (4). Edificación de carácter ambiental, 2 plantas, bajo y 1 planta superior posterior, 1 vivienda por planta. Ordenación simétrica de huecos.

**VARIABLES SINGULARIDADES** Franja de decoración simplificada bordeando y uniendo los huecos de la fachada.

**OBSERVACIONES** Deshabilitado.

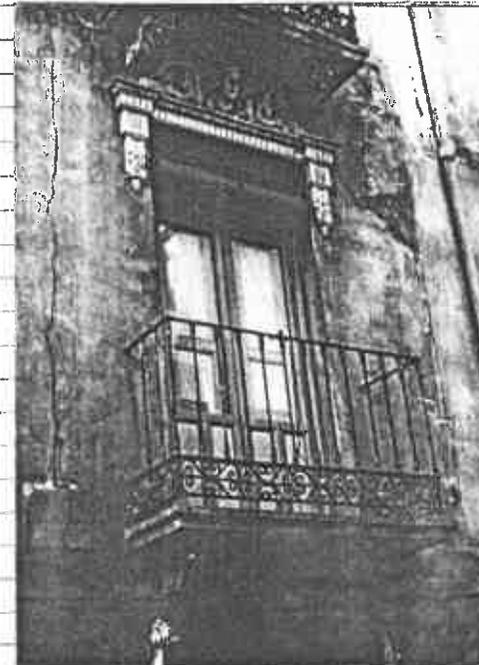
DENOMINACION	USOS Doméstico plurifamiliar
LOCALIZACION Corazones 7	ESTADO DE CONSERVACION Regular (humedad en planta-baja)
CRONOLOGIA 1ª década del S. XX	PROTECCIÓN EXISTENTE
AUTOR	REGIMEN JURIDICO

CLAVE TIPOLOGICA (4). Edificación de carácter ambiental, 3 plantas y bajo, 1 vivienda por planta. Ordenación simétrica de huecos de fachada.

VARIABLES SINGULARIDADES Dinteles con decoración de cabeza humana en altorrelieve sobre ellos. Méngulas con decoración de acanto bajo el vuelo de los balcones.

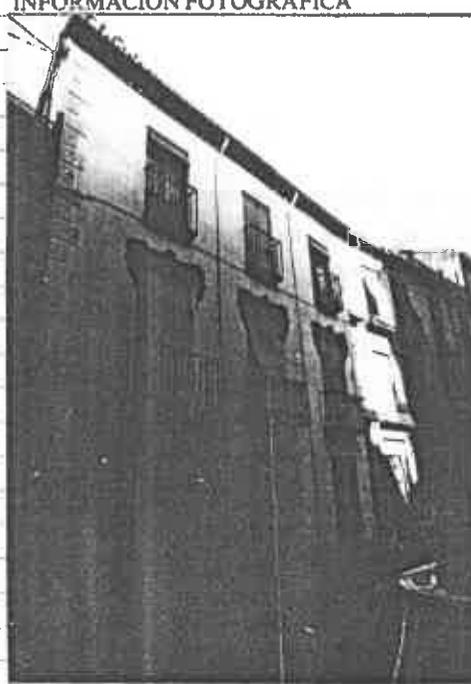
CLAVE TIPOLOGICA (4). Edificación de carácter ambiental que mantiene interior de la edificación tradicional granadina. Zaguán y patio en recodo. 2 plantas y bajo. Ordenación simétrica de huecos.

VARIABLES SINGULARIDADES Restos de edificación  
del S. XVIII en patio.

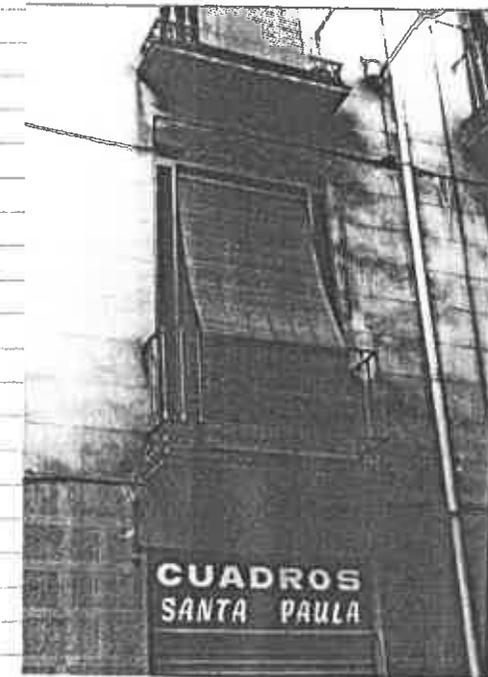
LOCALIZACION Santa Paula 28

ESTADO DE CONSERVACION Bueno

CLAVE TIPOLOGICA (4). Edificación de carácter ambiental. 2 plantas y bajo. 1 vivienda por planta. Ordenación simétrica de huecos de fachada.

VARIABLES SINGULARIDADES Genefas con decoración simplificada de trépanos.

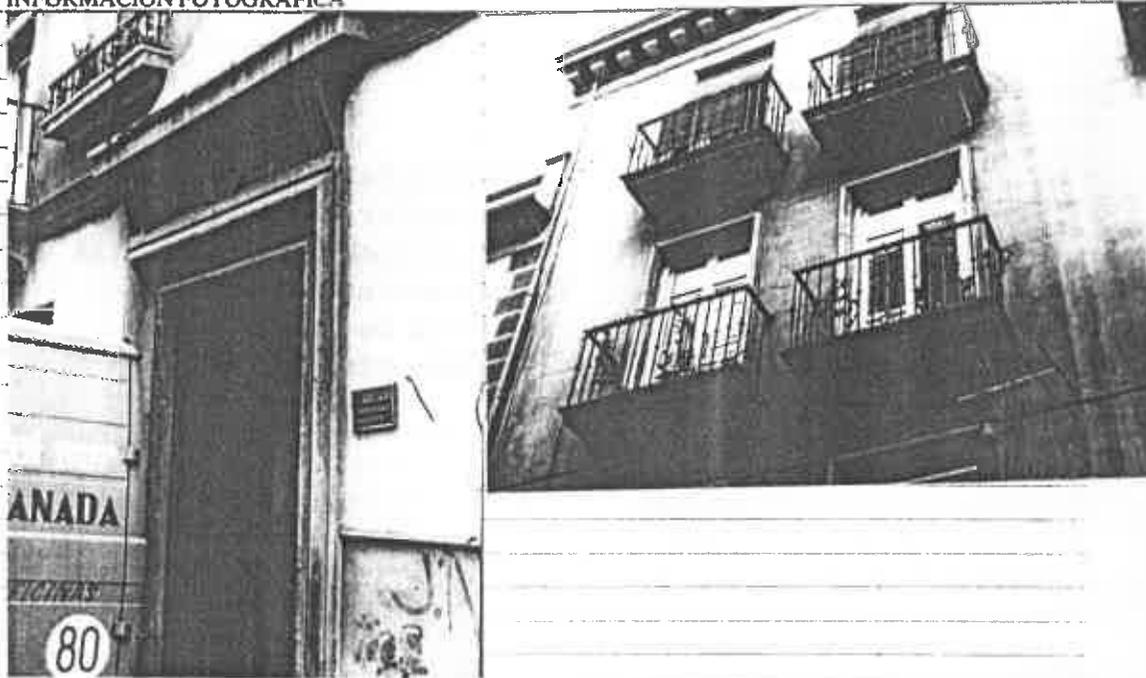
LOCALIZACION C. Santa Paula 26

ESTADO DE CONSERVACION Bueno.

CLAVE TIPOLOGICA (4), Edificación de carácter ambiental. 3 plantas y bajo. 1 vivienda por planta. Ordenación simétrica de huecos de la fachada.

VARIABLES SINGULARIDADES Portada de mármol de  
Sierra Elvira, de carácter racionalista.  
Ménsulas bajo el vuelo de los balcones.

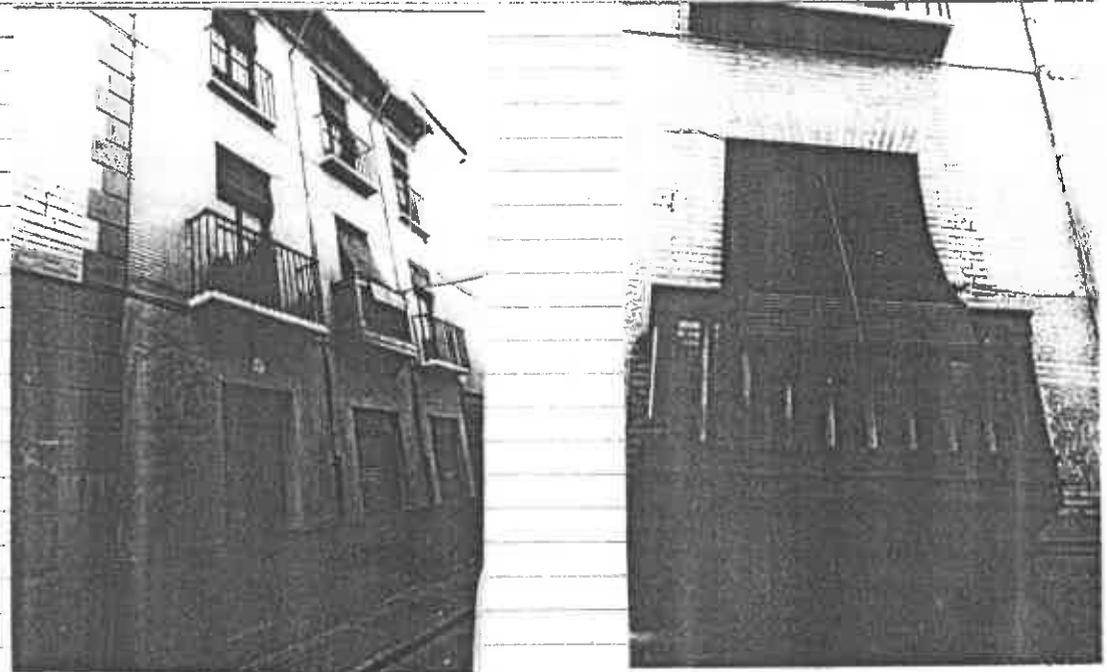
LOCALIZACION Cocheras de Santa Paula 17.

ESTADO DE CONSERVACION Bueno.

CLAVE TIPOLOGICA (4). Edificación de carácter ambiental. 2 plantas y bujo. Zaguán y ojo de patio. Ordenación simétrica de huecos de la fachada.

VARIABLES SINGULARIDADES Decoración simplificada de vegetal en los paramentos de la fachada. Medallón con cabeza de guerrero en dintel de los balcones de 1ª planta.

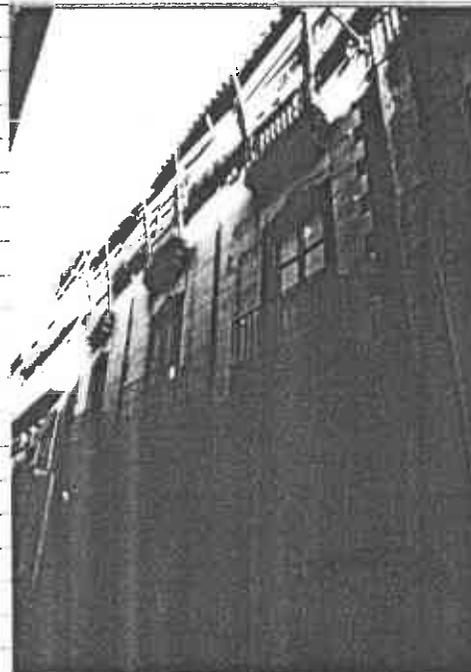
CLAVE TIPOLOGICA (4). Edificación de carácter ambiental, 2 plantas y bajo, Zaguán y patio en recodo con restos de edificación de 2ª mitad S. XVIII. Ordenación simétrica de huecos.

VARIABLES SINGULARIDADES 1 columna toscana de mármol gris embutida y 2 zapatas en el patio. Decoración simplificada de guirnaldas en la cenefa de los balcones, que es de piedra caliza trepanada.

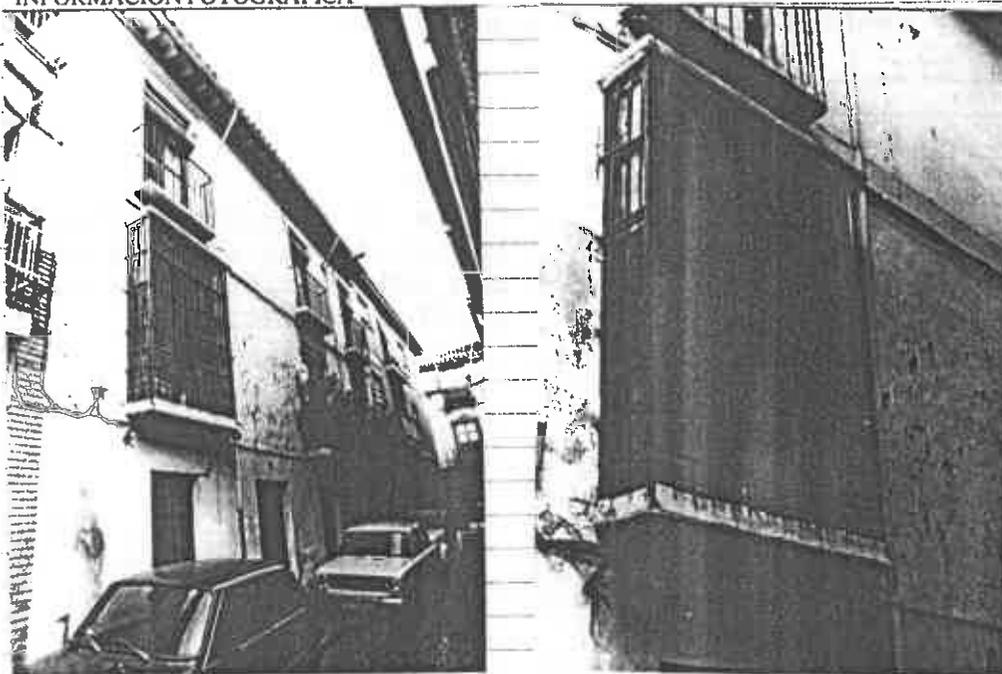
LOCALIZACION Mano de Hierro 4

ESTADO DE CONSERVACION Bueno

CLAVE TIPOLOGICA (4) Edificio de carácter ambiental. Bajo y dos plantas. Fachada con ordenación regular de huecos. Gran reja carcelera deciochesca en primera planta.

Patio a eje con el zaguán.

Es un edificio del siglo XVIII que ha sido muy remodelado en el último tercio del s. XIX.

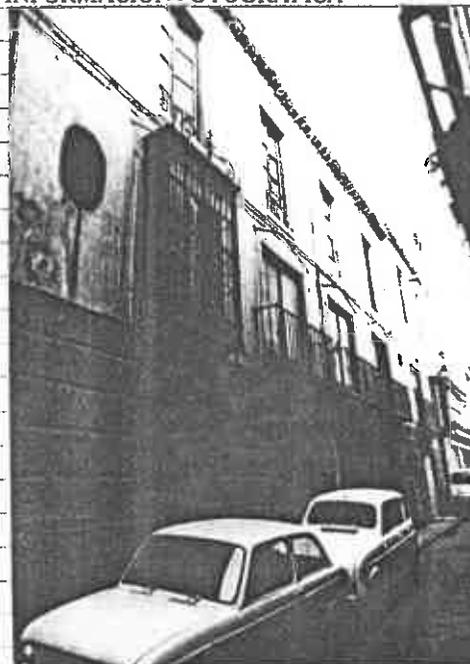
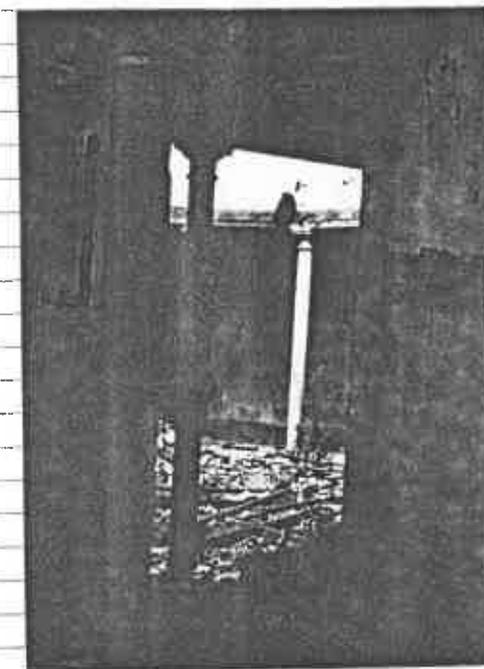
VARIABLES SINGULARIDADES Portada de piedra  
~~gris adintelada con escudo~~ columnas na-  
~~zayitas en patio.~~

OBSERVACIONES Deshabilitada. Cerrada inte-  
rior.

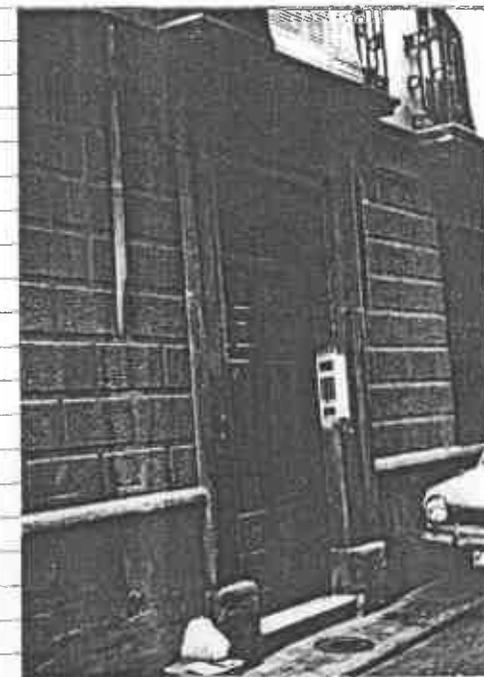
**VARIABLES SINGULARIDADES** Portada de piedra gris. Hierros de los balcones de diseño racionalista.

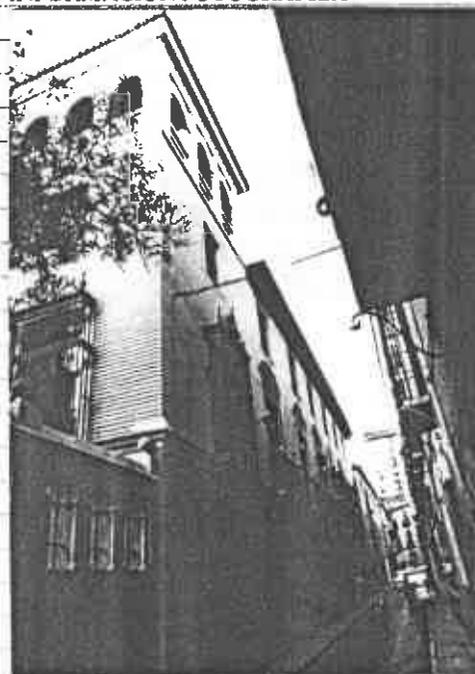
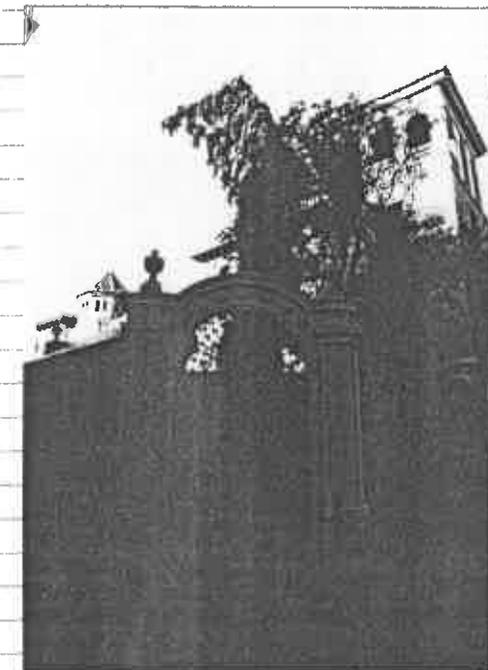
VARIABLES SINGULARIDADES Portada de mármol  
de Sierra Elvira. Reja carcelera en bal-  
cones de planta baja y laterales de 1ª  
planta. Los huecos están decorados con  
dinteles y frontones pintados con meda-  
llones placa conmemo-  
rativa en fachada. Fachada

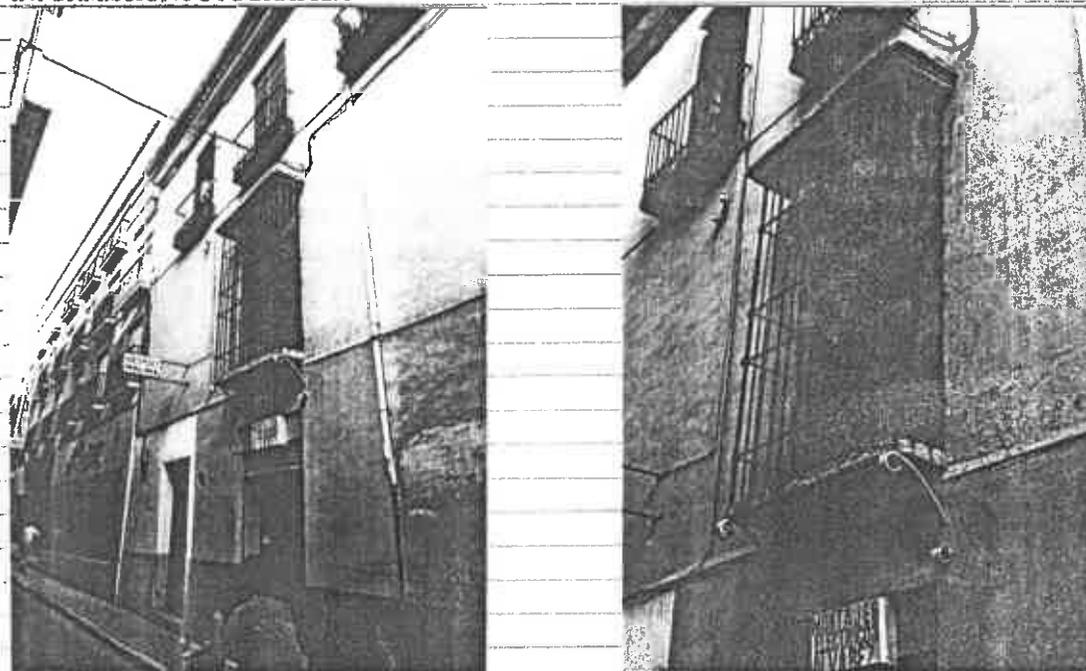
LOCALIZACION Arandas 6

USOS Comercial y doméstico plurifamiliar  
ESTADO DE CONSERVACION Bueno.

CLAVE TIPOLOGICA (4). Edificación de carácter ambiental. 2 plantas y bajo. 1 vivienda por planta. Ordenación no simétrica de huecos.

VARIABLES SINGULARIDADES Balcón de reja car  
celara del S. XVIII en 1ª planta.

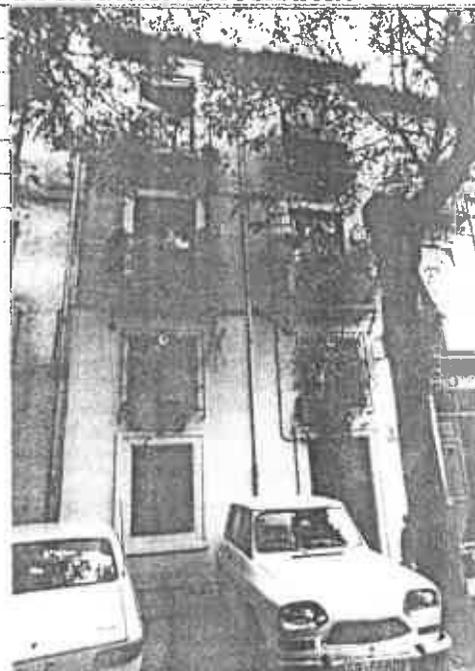
VARIABLES SINGULARIDADES Mosaico ajedrezado  
en vuelo de los balcones.

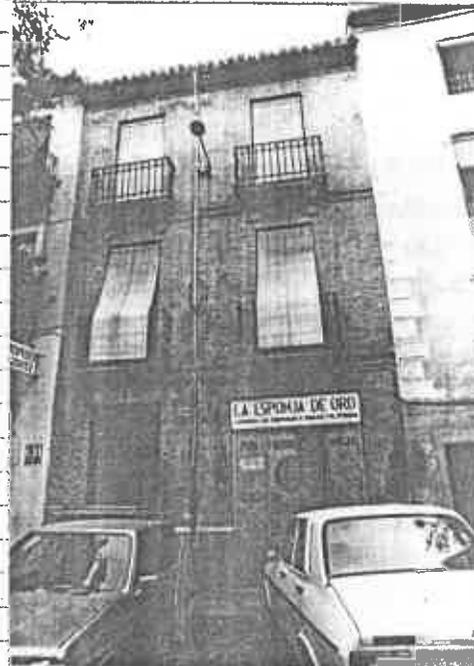
VARIABLES SINGULARIDADES Fachada de ladrillo  
prensado. Carteles bajo el vuelo de los  
baldones de la 2ª planta.

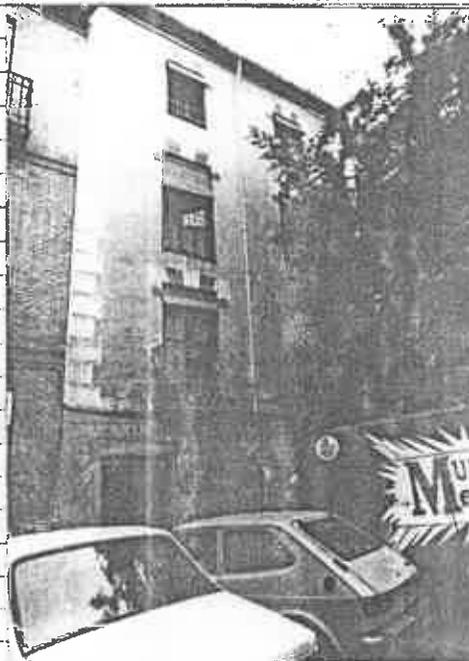
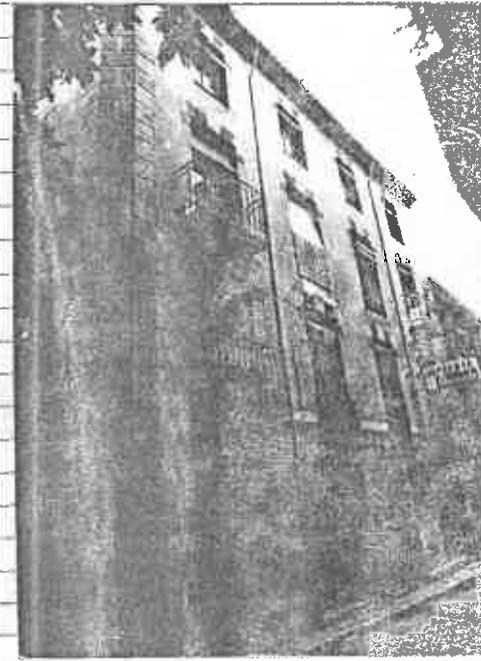
**VARIABLES SINGULARIDADES** Dintel de los huecos con decoración simulando ladrillo y piedra caliza trepanada.

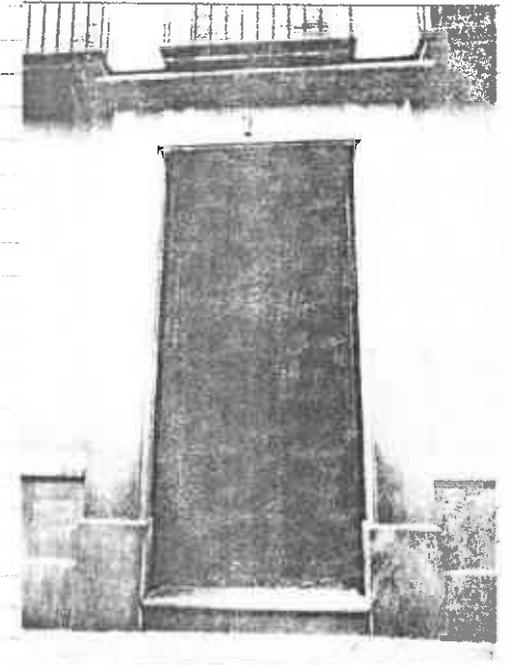
VARIABLES SINGULARIDADES Torre abierta en intersección con S. Jerónimo. Planta baja enlucida en mármol de Sierra Elvira. Ojo de patio interior.

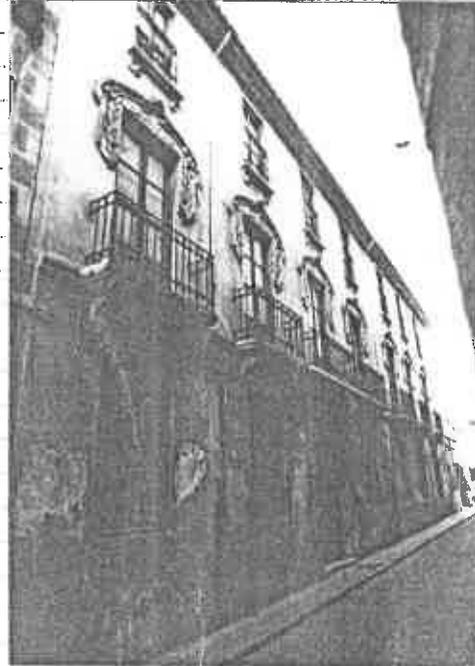
VARIABLES SINGULARIDADES Portada adintelada  
de mármol de Sierra Elvira, Decoración  
modernista de los balcones de 1ª planta.  
Ménsulas con decoración vegetal bajo el  
vuelo de los balcones de la 1ª planta.

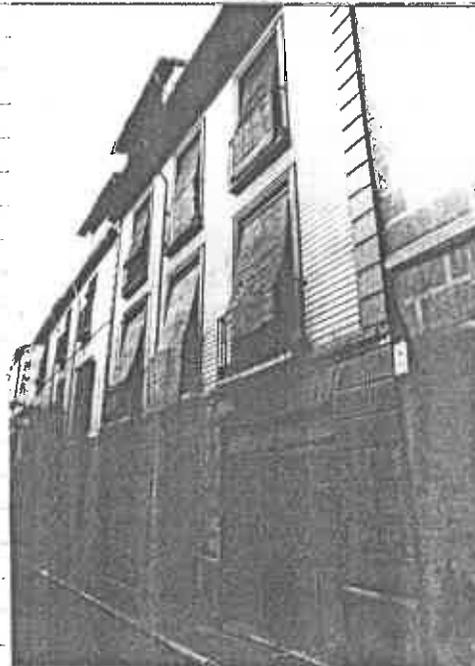
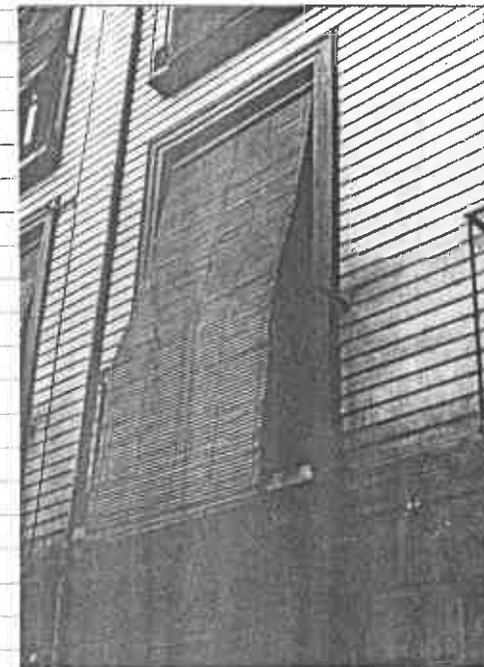
DENOMINACION USOS Comercial y doméstico. Plurifamiliar  
LOCALIZACION Ariola 8 ESTADO DE CONSERVACION Buena  
CRONOLOGIA Ultimo tercio s. XVIII / 1º ter- PROTECCION EXISTENTE  
AUTOR cio. S. XX REGIMEN JURIDICO Arrendamiento  
CLAVE TIPOLOGICA (2). Edificación tradicional granadina. 2 plantas y bajo. Zaguán y patio.  
Ordenación simétrica de huecos.

Solista de Zaguán de mármol de S. Elvira  
de la edificación original. Torre abierta  
en lateral izq.

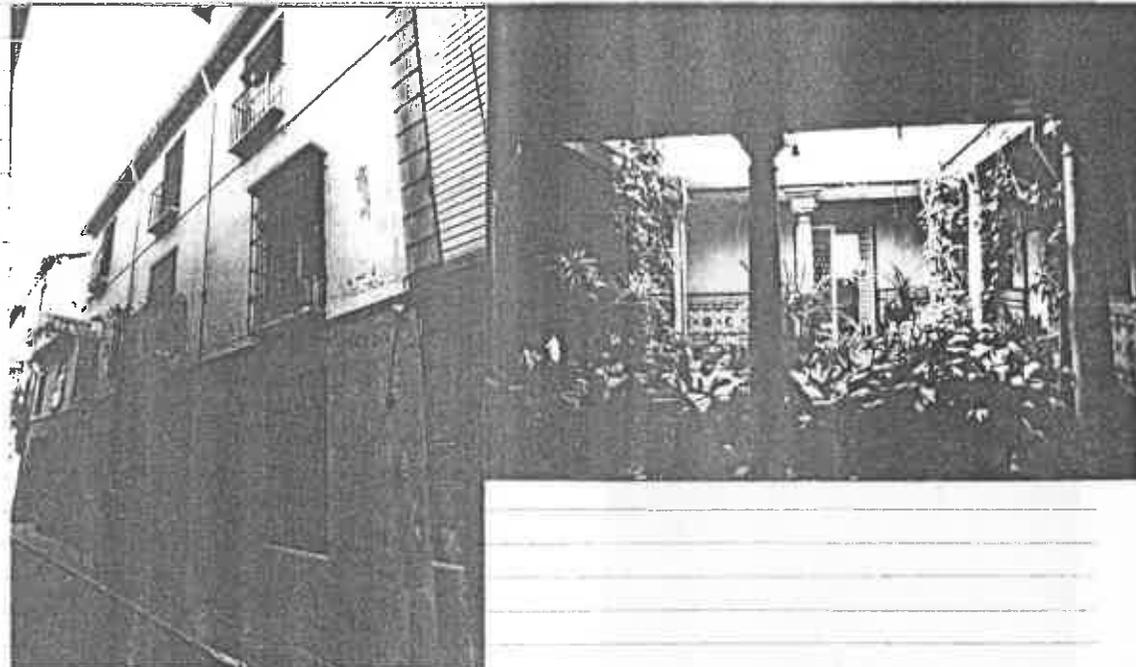
DENOMINACION	Pensión Villa Rosa	USOS	Hospedaje
LOCALIZACION	Ariola 10	ESTADO DE CONSERVACION	Bueno ( Humedades en planta baja ).
CRONOLOGIA	2º tercio s. XVIII	PROTECCION EXISTENTE	
AUTOR		REGIMEN JURIDICO	Propiedad

8 columnas toscanas de mármol de S. Elvira  
en patio. Balcones laterales de 1ª planta  
con reja carcelera. Pintura al fresco de  
paisaje urbano granadino en techo del zaguán.

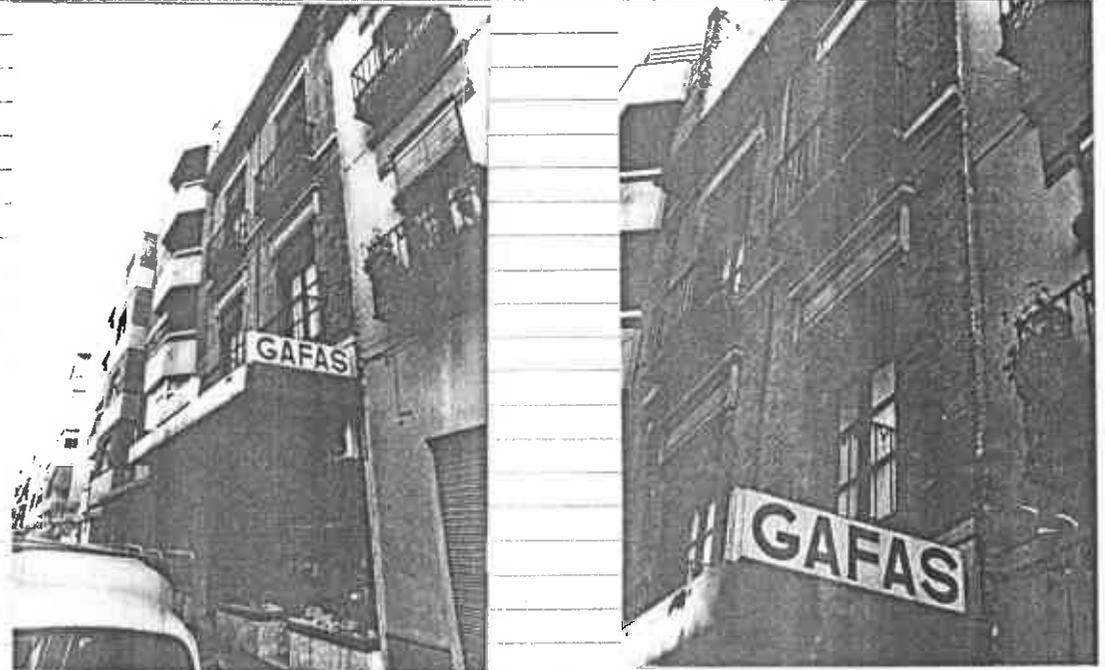
Fachada de ladrillo con molduras separando los paramentos horizontalmente. Dintel de los huecos en piedra.

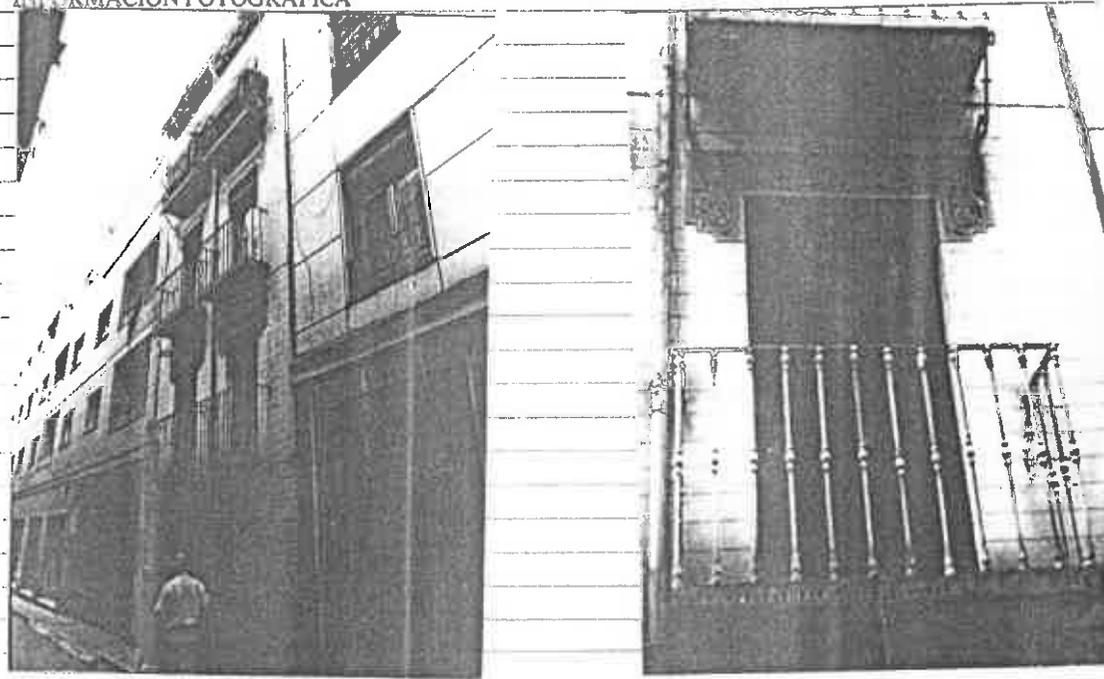
Cenefas de los balcones con decoración de motivos zoomórfos. Vuelo de los balcones con azulejo de imitación de lacerias y cuerda seca.

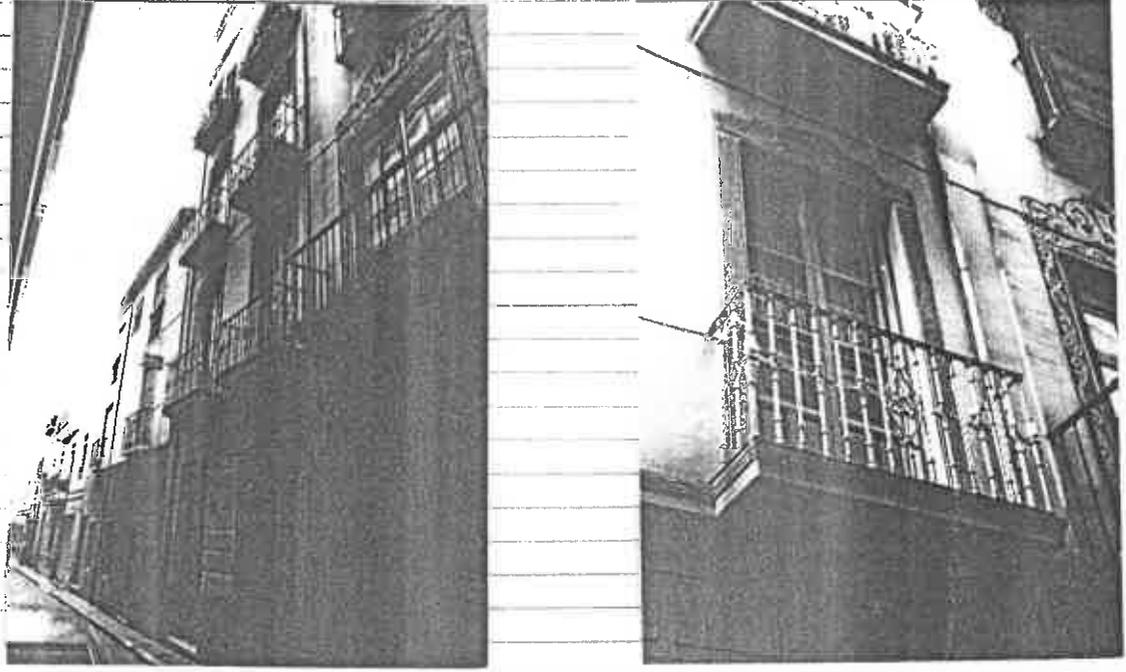
Decoración simplificada de motivos vegetales sobre el hueco de los balcones.

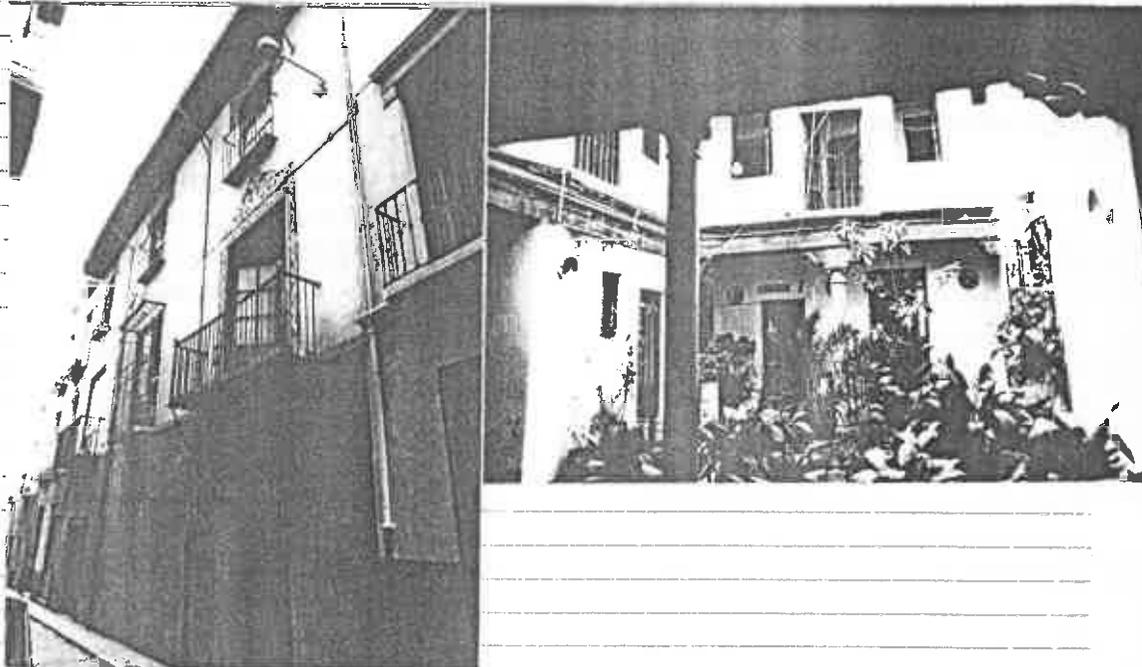
DENOMINACION	USOS Hospedaja.
LOCALIZACION Mano de Hierro 16	ESTADO DE CONSERVACION Regular. ( Deterioraciones en enfoscado y alero de patio ).
CRONOLOGIA 2º tercio s. XVIII / 1º tercio s. XVIII	PROTECCION EXISTENTE
AUTOR	REGIMEN JURIDICO Propiedad

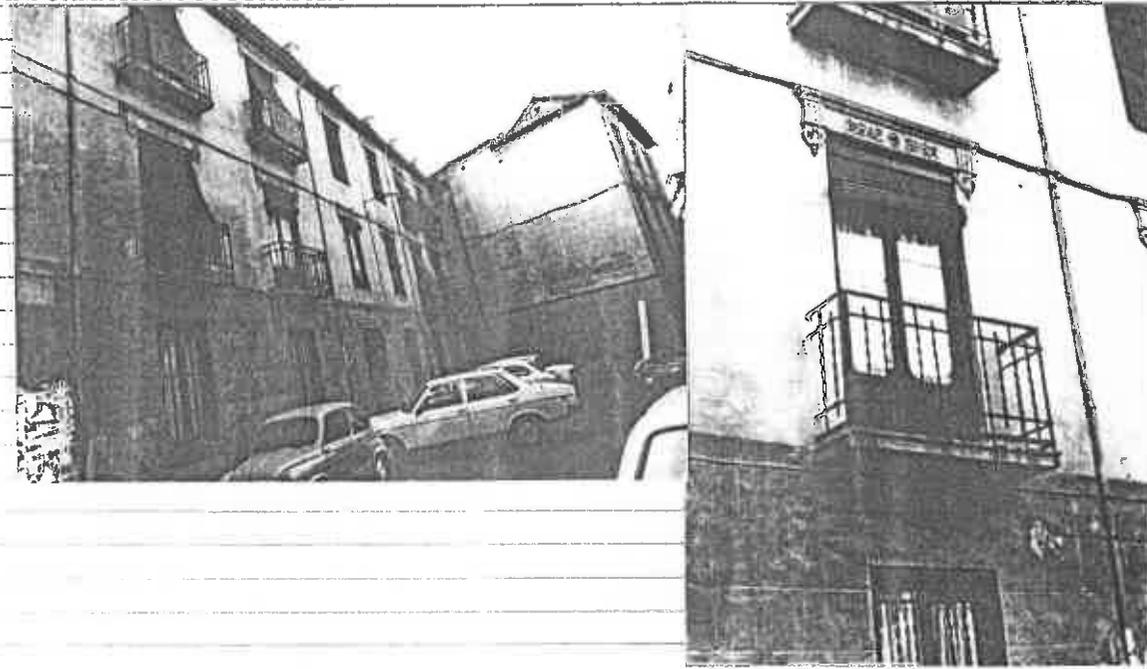
DENOMINACION	USOS Doméstico, Plurifamiliar
LOCALIZACION Lavadero de la Cruz	ESTADO DE CONSERVACION Bueno ( Humedades en planta baja ).
CRONOLOGIA Ultimo tercio s. XIX	PROTECCION EXISTENTE
AUTOR	REGIMEN JURIDICO Arrendamiento

Dinteles de los balcones con decoración de yeso posterior a la construcción del edificio con decoración de arcos, motivos vegetales y cabezas zoomorfas.

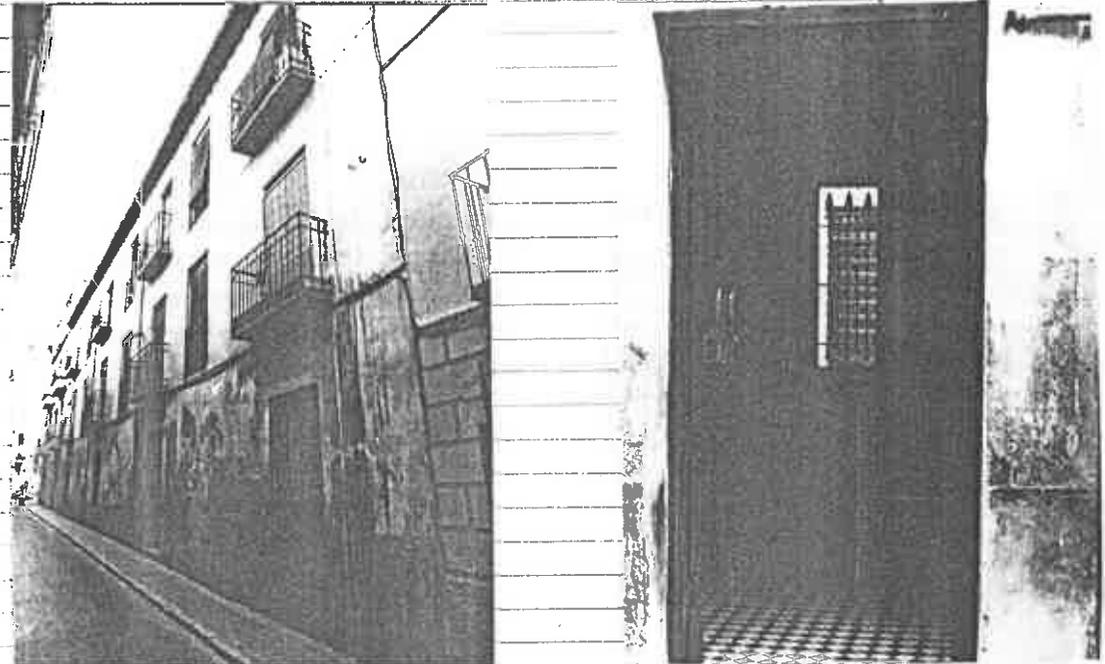
Vuelo de los balcones con ajedrezado y azulejo de cuerda seca.

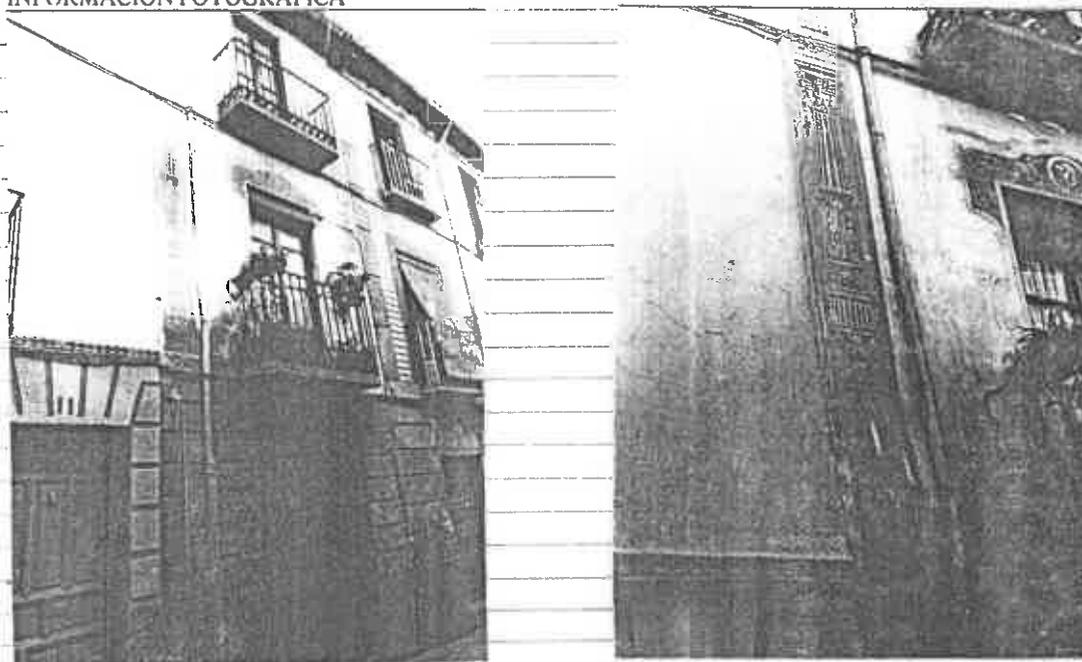
Secuencias en los laterales de la fachada que representan motivos de arquitectura egipcia. Cenefas de los balcones con decoración de grutescos y medallón con cabeza de guerrero. Azulejo de cuerda seca en vuelo de los balcones.

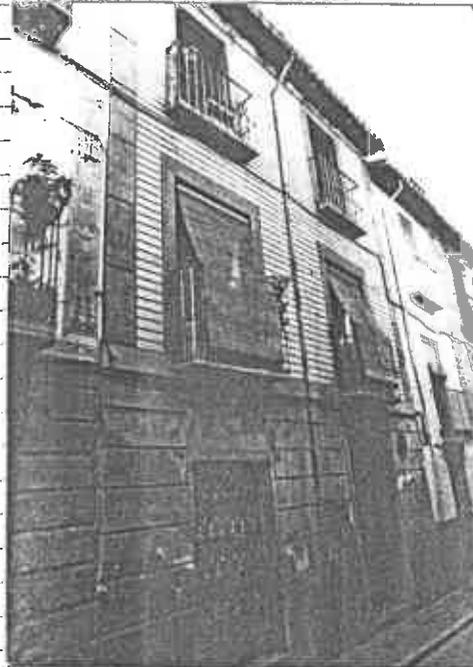
Genefa lisa de piedra caliza en balcones.  
Portada de piedra gris. Ajedrezado bajo el  
vuelo de los balcones.

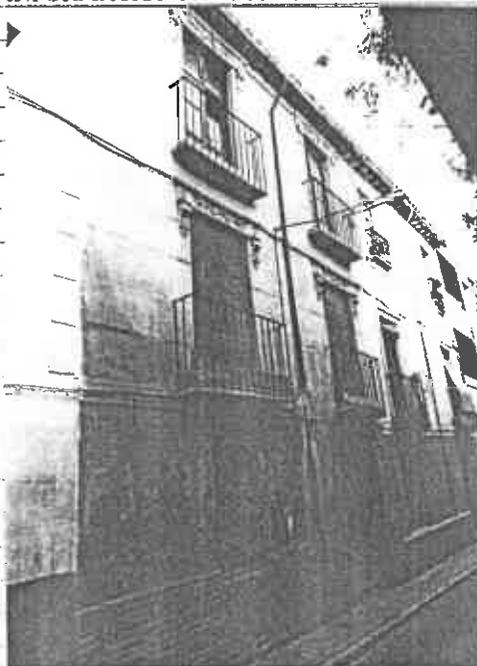
Dinteles de los balcones con decoración de  
ovas y candelieri. Ajedrezado en vuelo de  
los balcones.

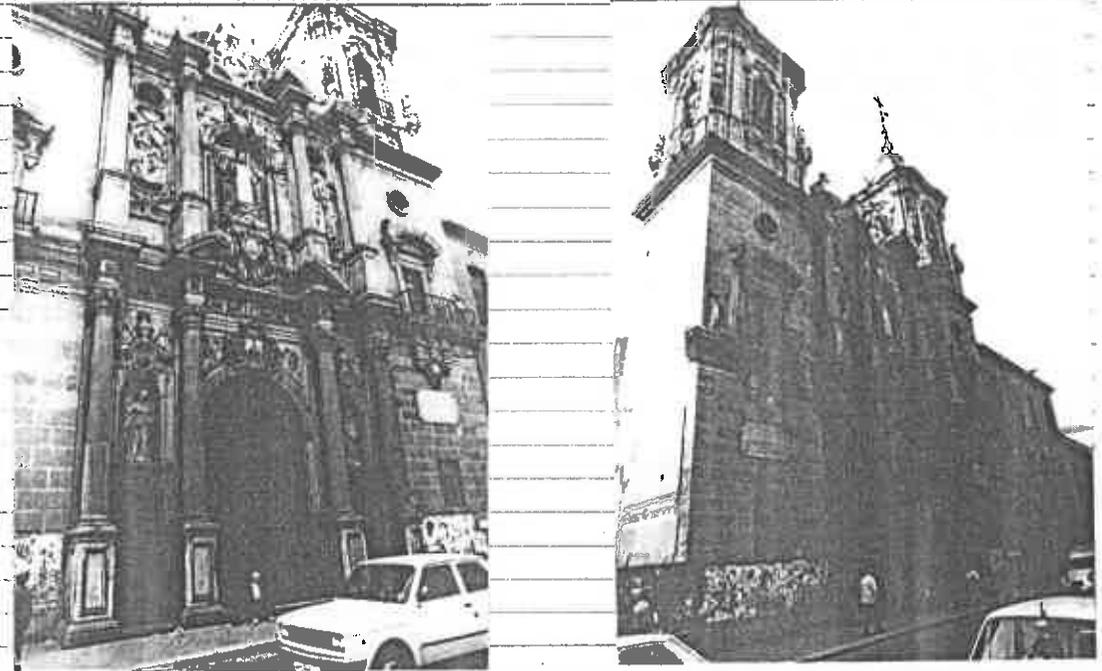
143

CLAVE TIPOLOGICA (1) Monumento Nacional. La planta del templo es de cruz latina, con cuatro pequeñas capillas abiertas en los muros de su única nave, a las que anteceden arcos semicirculares, alta cúpula en el crucero y coro a los pies, con tribuna avanzando sobre la nave.

El camarín con rica decoradón de madera dorada es uno de los ejemplos más representativos de este tipo de edificaciones. La fachada, encajada entre dos altas torres de piedra, tiene rica portada de mármol de Elvira trazada por José de Bada, con dos cuerpos corintio y compuesto, alzados sobre altos basamentos, y decorada con esculturas de Poce de OBSERVACIONES León y altos relieves de Agustín de Vera Moreno, se podría decir de ella que es un retablo de piedra que tiene como finalidad el incitar al fiel a penetrar en su interior.

biertos de pizarra, se restauró en 1844 por amenazar ruína sus complicados remates, que entonces se simplificaron, y tiene rica portada de mármol de Elvira trazada por José de Bada, con dos cuerpos, corintio y compuesto, alzados sobre altos basamentos, quebrando en saliente la cornisa; en los ejes laterales de entre las columnas hay nichos con estatuas de los Arcángeles Rafael y Gabriel, de Ramiro Ponce de León y, en los laterales, relieves de S. Ildefonso y Santa Bárbara, de Agustín de Vera Moreno, ocupando el centro del cuerpo alto la estatua del Santo titular, del mismo Ponce de León, y un relieve de Dios Padre, de Miguel Pereda.

La planta del templo es de cruz latina, con cuatro pequeñas capillas abiertas en los muros de su única nave, a las que anteceden arcos semicirculares, alta cúpula en el crucero y coro a los pies, con tribuna avanzando sobre la nave misma, en la que hay otras de aquéllas así como sobre la capilla mayor, cuyo fondo ocupa un gran re-

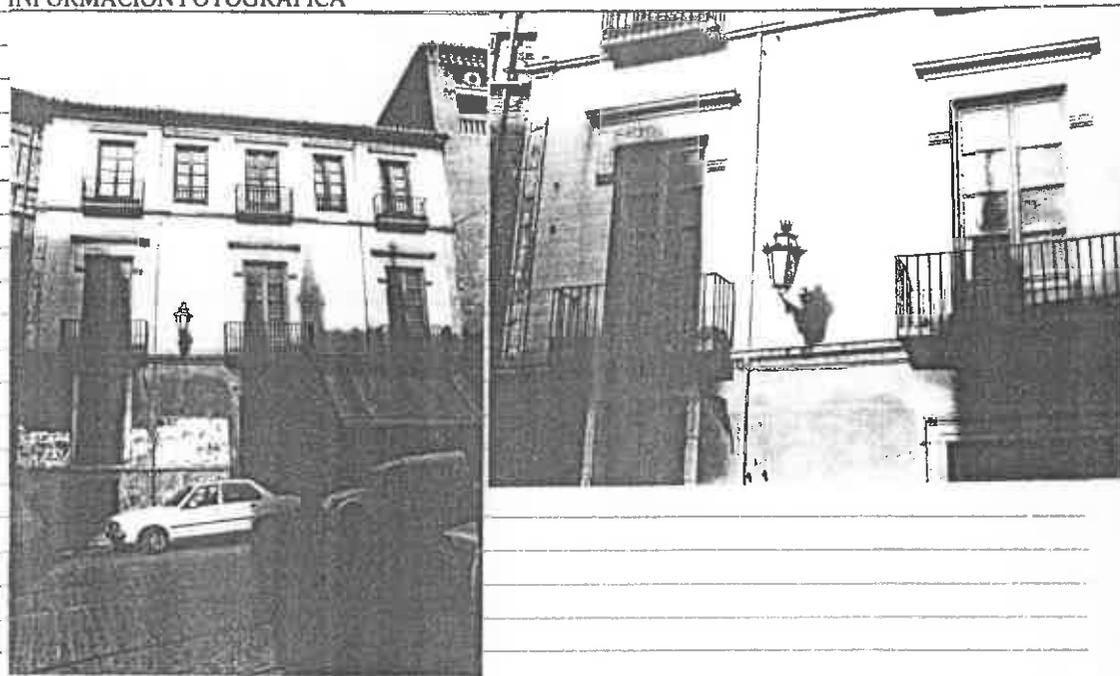
~~Adintelado con decoración simplificada en los huecos. Portada de piedra gris.~~

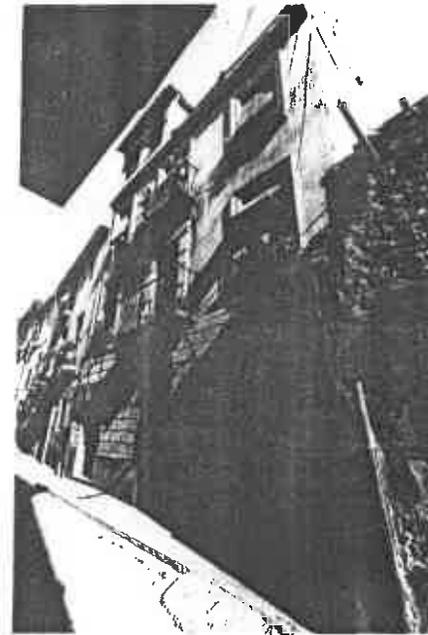
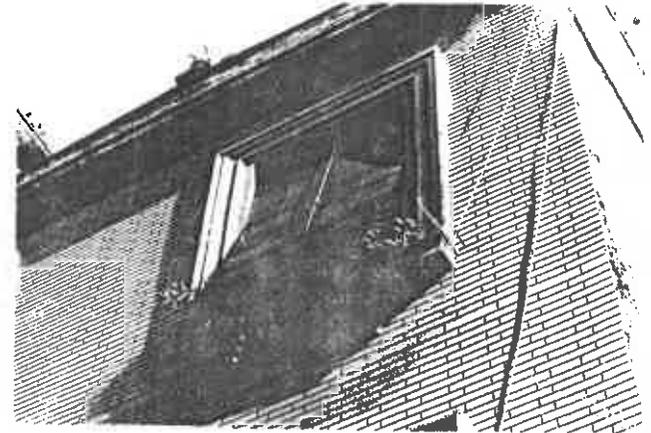
CLAVE TIPOLOGICA **(4) Edificio de caracter ambiental. Bajo, dos plantas y torre derrada en extremo izquierdo de la fachada. Ordenación regular de huecos de la fachada. Molduras enmarcando huecos. Reja neorrenacentista. Cenefa con dardos y ovas bajo la cornisa.**  
PLANO DE SITUACION

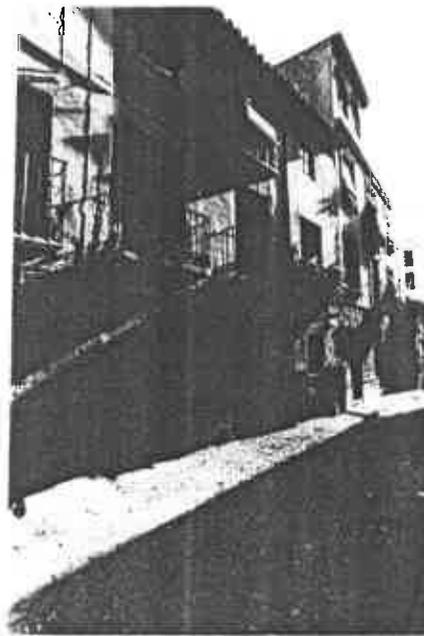
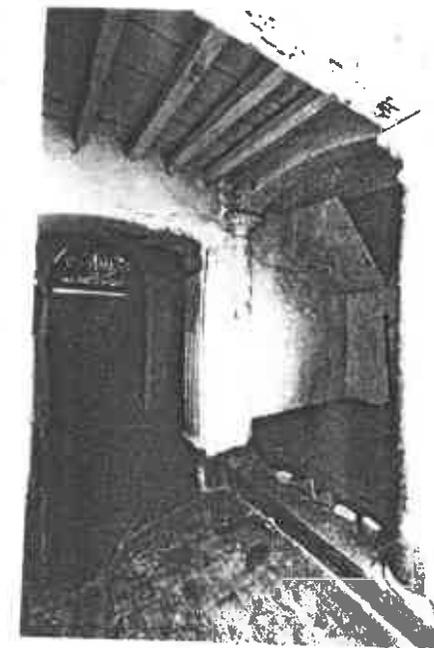
Zaguán y patio comunicados en línea recta.

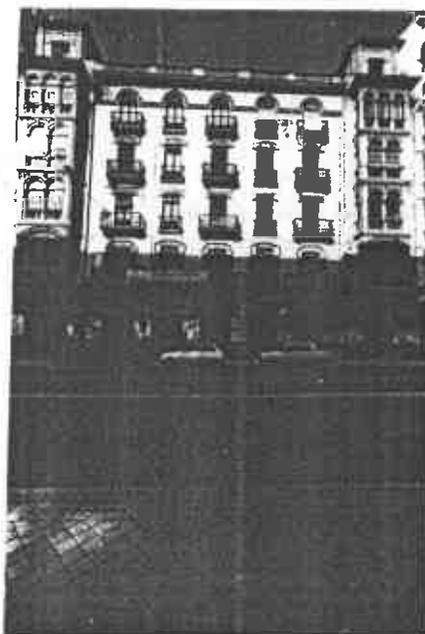
Huecos planta 3ª arco de ladrillo. Alero con zapatas decoradas y azulejos entre ellas. Balaustrada coronando la fachada.

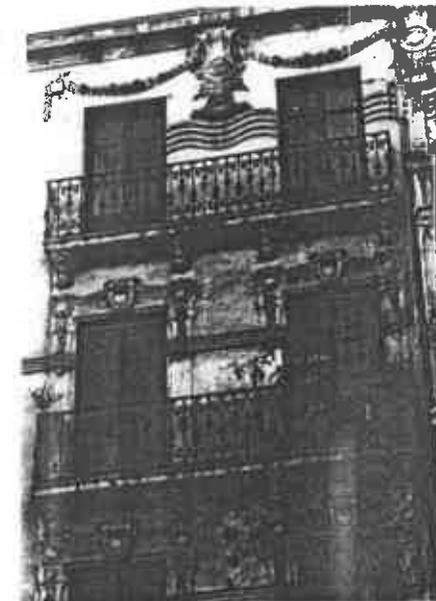
CLAVE TIPOLOGICA (3). Edificio historicista. Bajo, entresuelo y 4 plantas. Fachada con ordenación regular de huecos. Planta 1ª, 2ª, 3ª huecos extremos y antextremos, dinteles con espejo en clave y discos en extremos dintel. Cierres en 1ª, 2ª, 3ª, planta con hierros de antepechos  
PLANO DE SITUACION INFORMACION FOTOGRAFICA con diseños de calidad y motivos florales en dinteles.

Planta 4ª guirnalda de flores que corren por encima huecos que corren entre espejos. Molduras bnduladas bajo espejos. Zapatas decoradas bajo volado blancos y cierres. Zaguán con decoración floreal en esgrafiado. Los elementos decorativos de la fachada pertenecen a la tipología modernista.

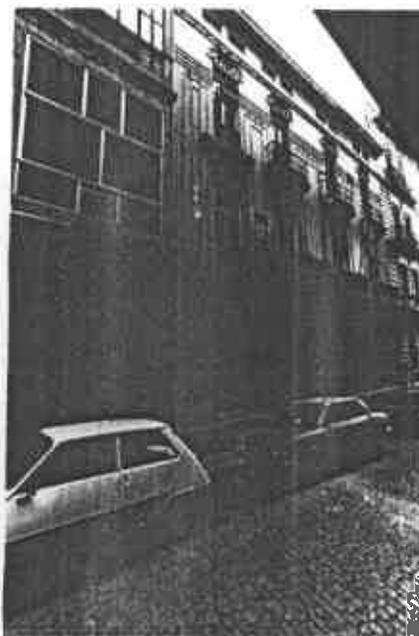
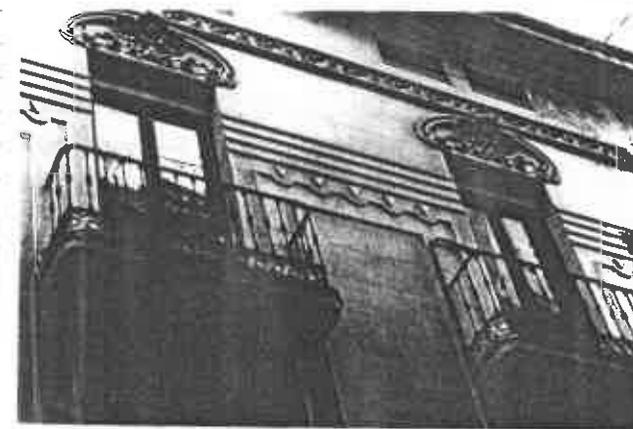
em extremo izq. fachada en 1ª y 2ª planta. Zapatillas bajo volado de los balcones. Cenefa con decoración vegetal de discos sobre dinteles 2ª planta. Cenefa con dardos y ovas bajo la cornisa.

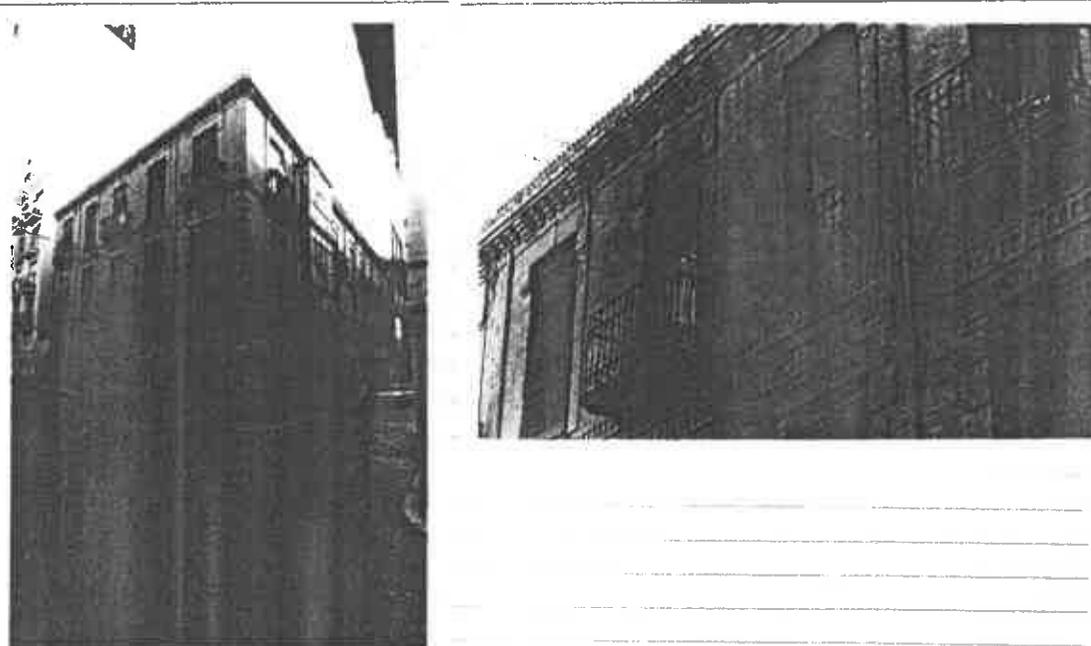
CLAVE TIPOLOGICA (3). Edificio historicista. Entresuelo y 2 plantas. Fachada con ordenación regular de huecos. Fachada realizada en ladrillo con dinteles huecos resaltando sobre línea fachada. Línea separación plantas ladrillo volados formando una cenefa. Cierre en huecos
