CATALOGO  
DE  
EDIFICACION

*EDIFICIOS CATALOGADOS  
DEL N° 176 AL 250*

Excmo. Ayuntamiento de Granada  
Oficina Técnica Municipal

REVISION  
PLAN  
GENERAL  
ORDENACION  
URBANA

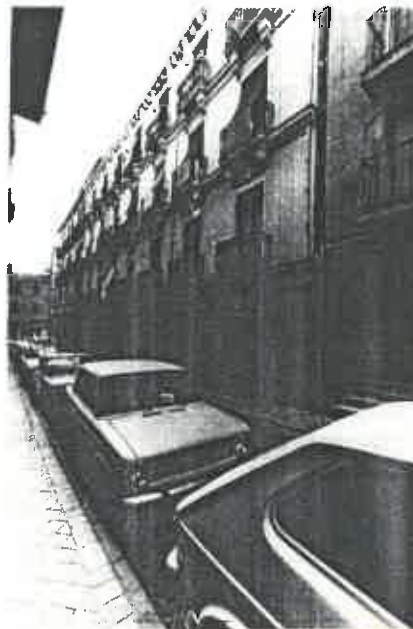
CLAVE TIPOLOGICA(3). Edificio historicista. Bajo y 3 plantas. Fachada con ordenación regular de huecos. Molduras enmarcando huecos fachada. Gran cornisa en línea separando plantas. Zapatas decoradas bajo vuelo balcones. Zapatas y grandes cartelas decoradas bajo el alero. Cenefa decorando bajo voladizo balcones 1ª planta.  
PLANO DE SITUACION \_\_\_\_\_ INFORMACION FOTOGRAFICA Fotografía sobre dinteles 1ª planta.

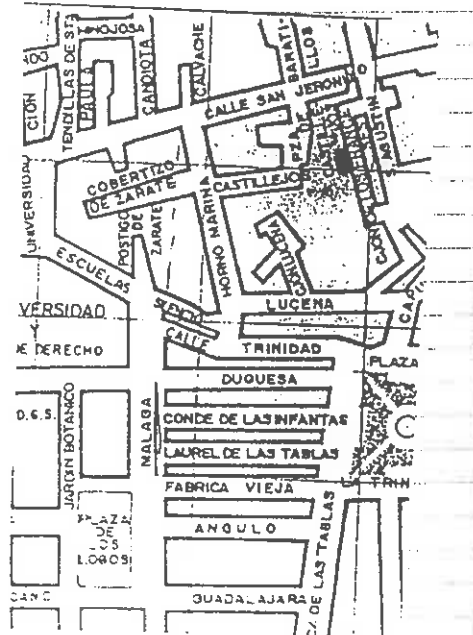
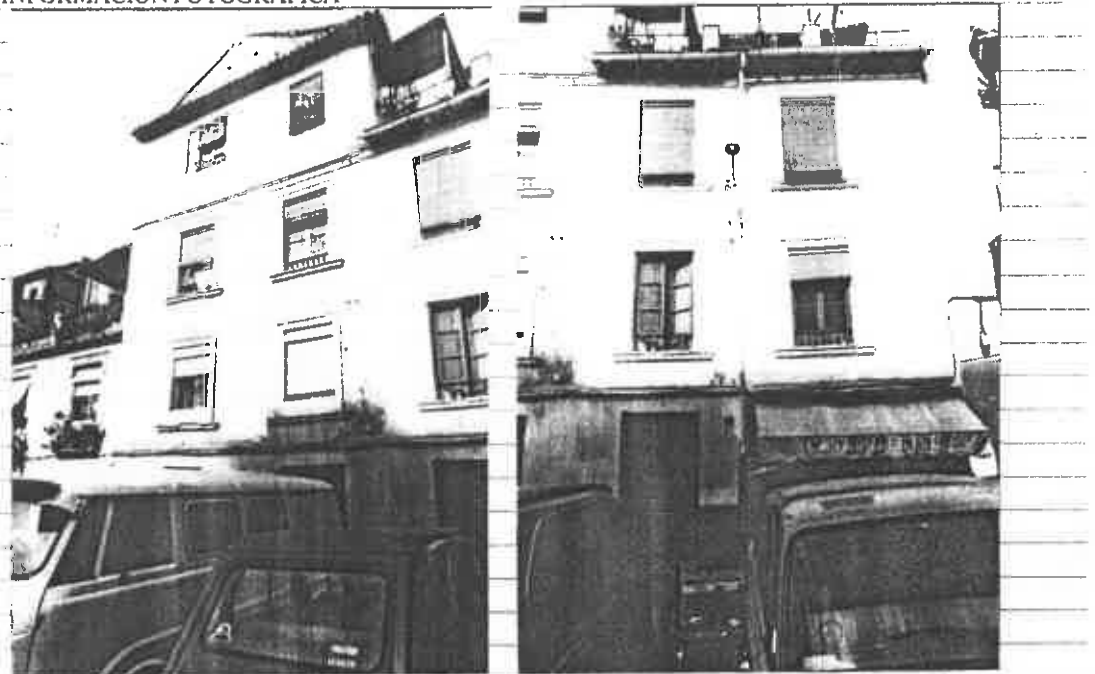
USOS Comercial y doméstico plurifamiliar  
 ESTADO DE CONSERVACION Regular  
 PROTECCION EXISTENTE  
 REGIMEN JURIDICO Arrendamiento

CLAVE TIPOLOGICA (4). Edificación de carácter ambiental. 3 plantas y bajo. 1 vivienda por planta. Ordenación simétrica de los huecos de la fachada.

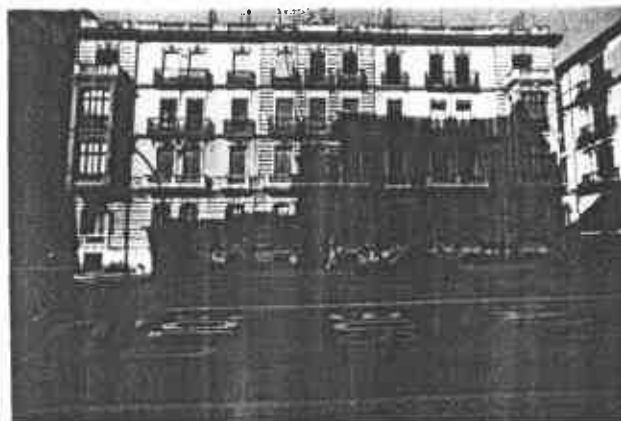
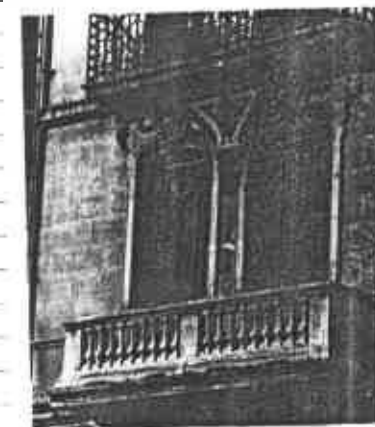
CLAVE TIPOLOGICA (3). Edificio historicista. Sótano, entresuelo y 3 plantas. Fachada con ordenación regular de huecos. Molduras marcando huecos. Dinteles 1ª planta con mascarones en clave. Cierres en huecos entresuelo en 1ª y 2ª planta con decoración vegetal en dintel y balaustrada en 1ª planta y coronados. Balaustrada en PLANO DE SITUACION \_\_\_\_\_ INFORMACION FOTOGRAFICA huecos , entresuelo y 1ª planta.

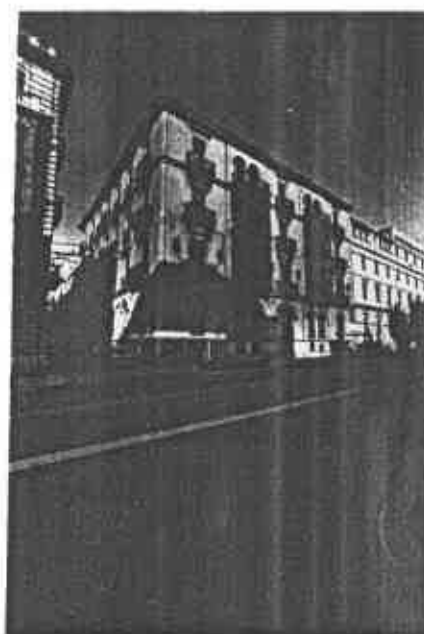
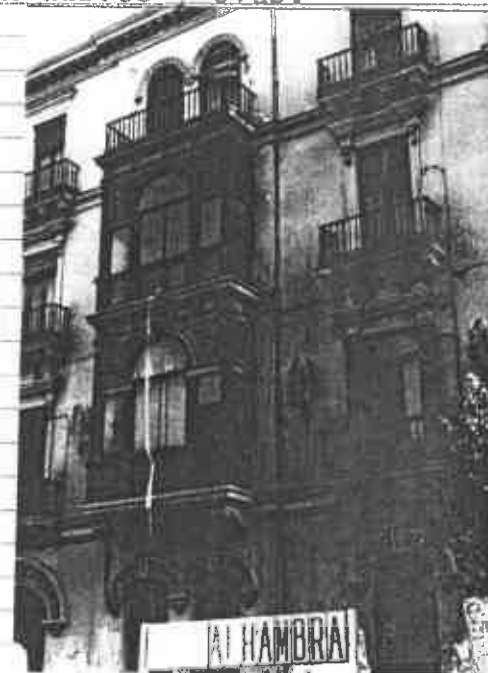
CLAVE TIPOLOGICA (3). Edificio historicista. Sótano, entresuelo y tres plantas. Fachada con ordenación regular de huecos. Entresuelo arcos con decoración neorrenacentista. Huecos fachada enmarcados con molduras en 1ª y 2ª planta. Sendas cartelas sobre jambas soportan una cornisa. Cornisa coronando el edificio con zapatas decoradas bajo la que corre una cenefa con dardos y ovas.

Cierres de hierro fundido neobarrocas, en huecos anteextremos fachada en 1ª y 2ª planta. Albanegas arcos cierres celosía con decoración vegetal. Cierres y volado balcones apoyados en zapatas decoradas.

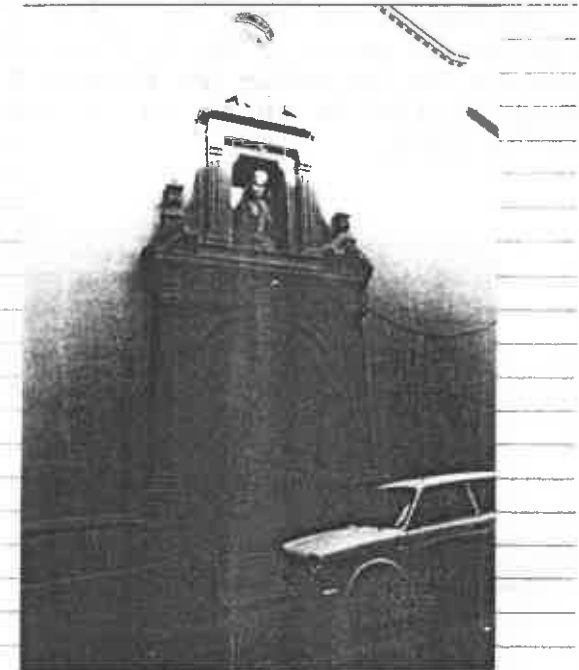
ESTADO DE CONSERVACION Regular. Cubiertas en mal estado.

CLAVE TIPOLOGICA (1) Edificio propuesto para ser declarado Monumento Provincial.  
Iglesia de una sola nave con capillas entre los contrafuertes a las que se accede a través de arcos ojivales y de medio punto. La armadura, ados vertientes, y decoración de lazo se apoya sobre arcos apuntados que cruzan la nave.

La capilla mayor está cubierta con un ochavo mudéjar con racimos de mocárabes en su almizate que se alza sobre dos pechinas de concha y dos de lazo, es obra de Martín Escobar. La fachada trazada por Ambrosio de Vico posee columnas dóricas enmarcando la puerta de acceso y hornacina, rematada por un frontón, con la imagen de Santiago obra de Bernabé de Gaviria.

El terremoto de 1884 obligó a la demolición de la torre y de la capilla y portada de la calle de Elvira y la desaparición de parte de la cubierta de la nave.

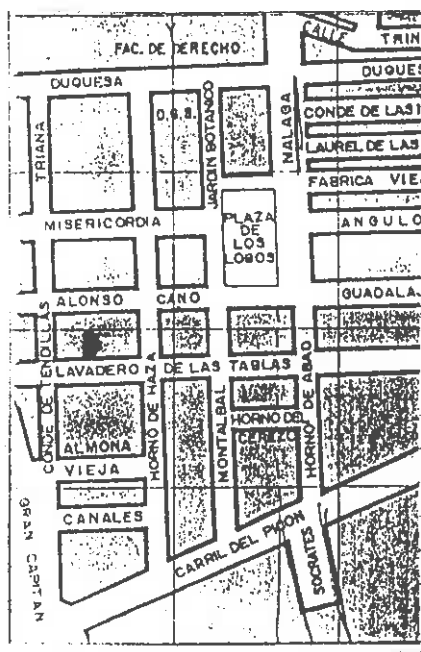
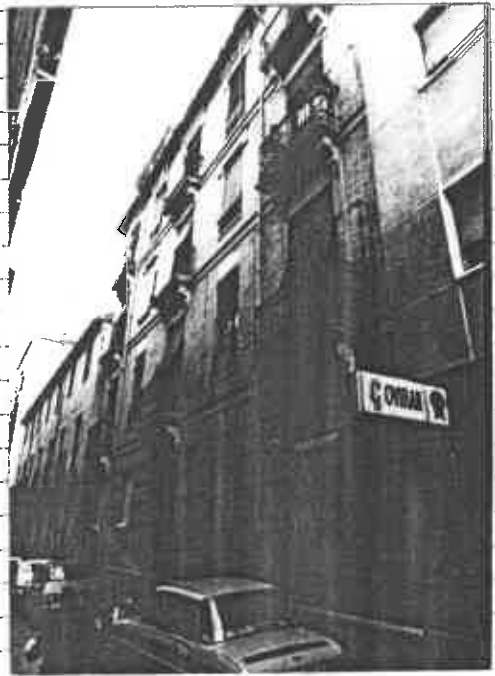
CLAVE TIPOLOGICA (4). Edificio de carácter ambiental. Sótano, entresuelo y 3 plantas.  
La fachada es de ladrillo pautado con paneles decorativos de azulejos en dinteles huecos y cenefa de azulejos cuadrículados en línea divisoria de plantas. Zaguán con sósolo y solería de mármol blanco y escalera del mismo material. Zapatas PLANO DE SITUACION INFORMACION FOTOGRAFICA decoradas con el relieve de los alcazar.

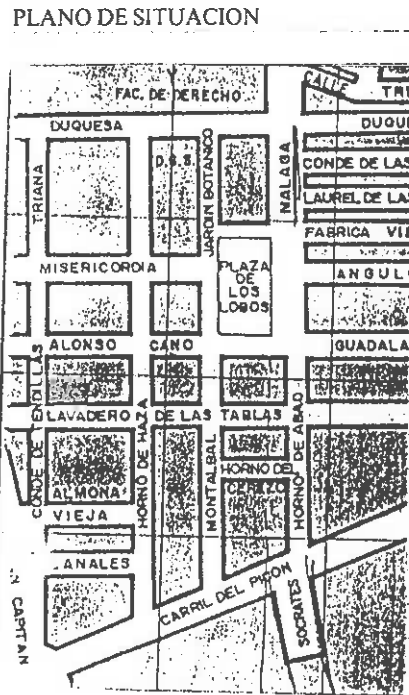
DENOMINACION	LOCALIZACION	USOS	Deshabitada
	Lavadero de las Tablas 36	ESTADO DE CONSERVACION	Regular. Cubierta en mal estado.
CRONOLOGIA	s. XVIII y último tercio	PROTECCION EXISTENTE	
AUTOR	s. XIX	REGIMEN JURIDICO

CLAVE TIPOLOGICA (2). Edificio tradicional granadino. Sótano, entresuelo y 2 plantas. Fachada con ordenación regular de huecos con un patio adintelado con columnas toscanas de mármol gris y zapatas decoradas. al que se accede directamente desde el zaguán. Portada con jambas de piedra gris y dintel de madera.

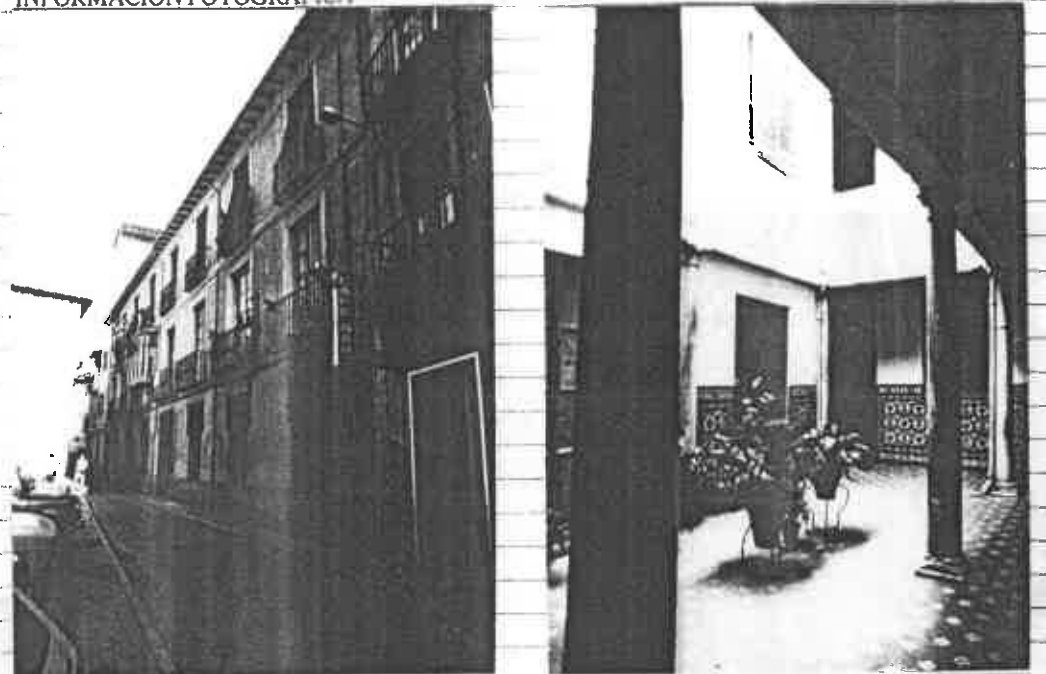
6 columnas toscanas de mármol de S. Elvira en patio. Zócalo de azulejos de Guerdá seca. l cierre de madera en planta baja.

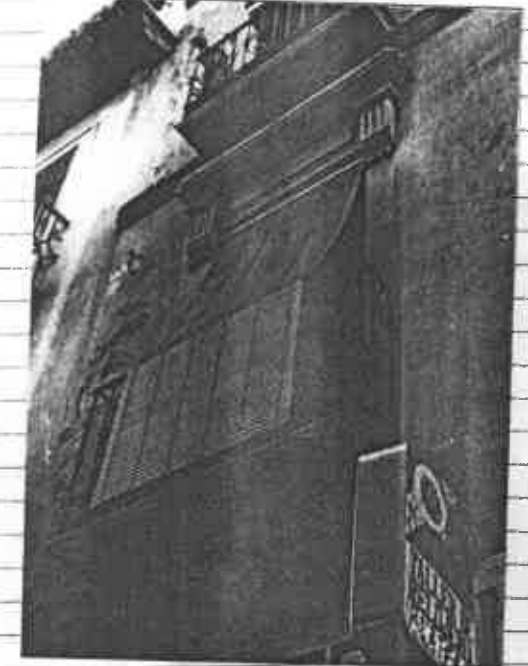
Intura en techo del Salon de paisaje  
granadina. Pilar en marmol de S. Al-  
vira en patio.

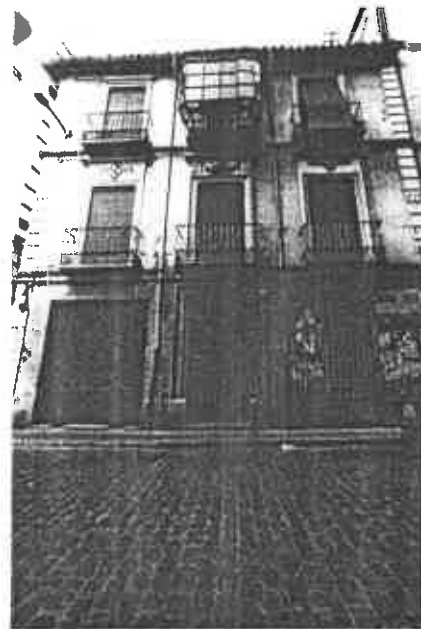
Paredes de decoración vegetal y antropomorfa sobre los huecos de la 1ª planta  
Cierre metálico en balcón central de la 2ª planta. Paramentos divididos horizontalmente por molduras de yeso.

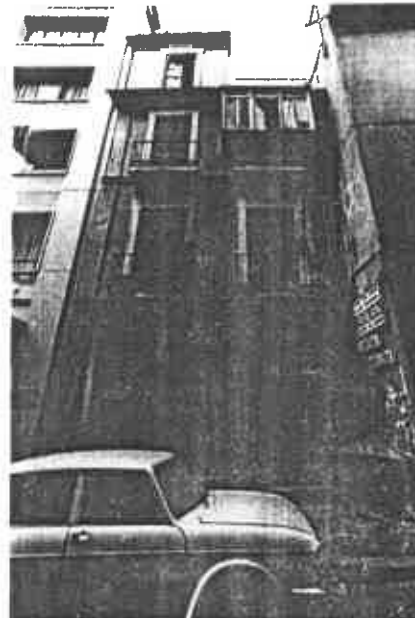
Paneles de decoración simplificada de motivos vegetales sobre los huecos de la fachada. Ménsulas bajo el vuelo de los balcones ( todo ello en yeso ).

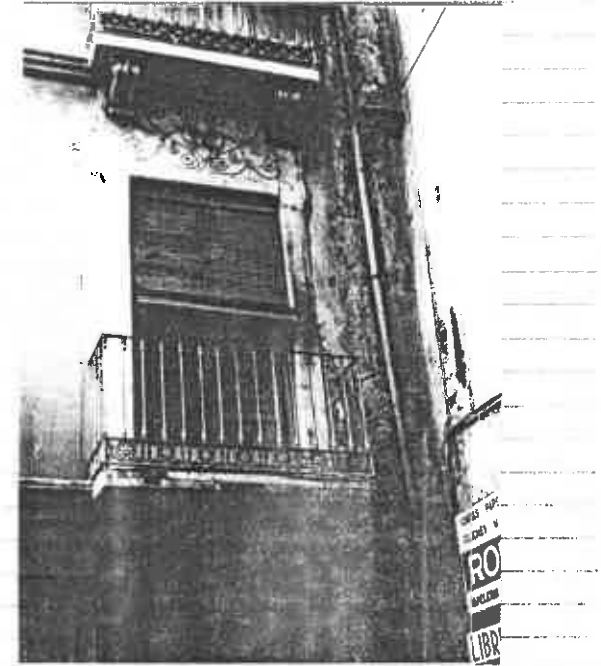
DENOMINACION		USOS	Doméstico plurifamiliar. ( <del>deshabitado</del> )
LOCALIZACION	3. Jerónimo 14	ESTADO DE CONSERVACION	Regular. ( <del>Fachada muy deteriorada y humedad.</del> )
CRONOLOGIA	Ultimo tercio s. XIX	PROTECCION EXISTENTE	
AUTOR		REGIMEN JURIDICO	Propiedad

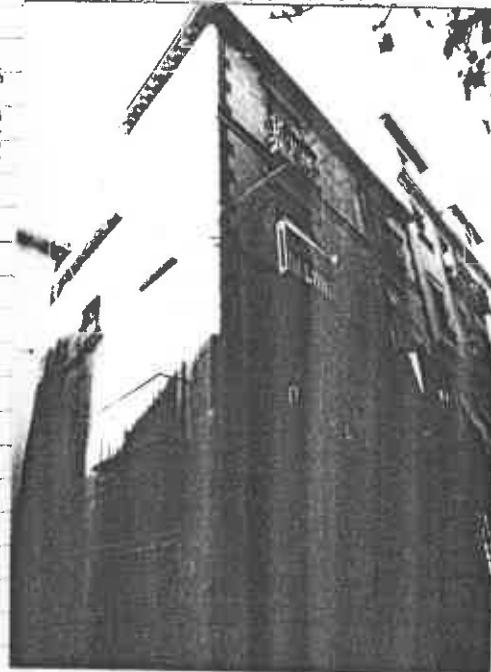
Cubiertas de madera en zaguan y patio. 2 columnas toscanas en marmol gris embutidos en patio. Cornisas de madera en la divisoria de la plantas en patio interior. 4 zapatas talladas y cierre en vértice del patio; Arco escarzano rebajado que da acceso a la escalera.

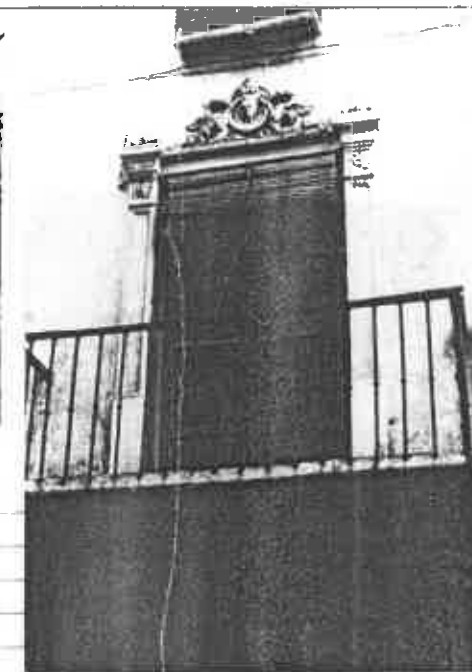
Portada de marmol de S. Elvira de 1ª mitad del s. XVIII. Apilastmiente con balcones de 1ª planta, con decoración zoomorfa y antropomorfa en su dintel. Decoración de ovás en dintel de ventanas de la 2ª planta.

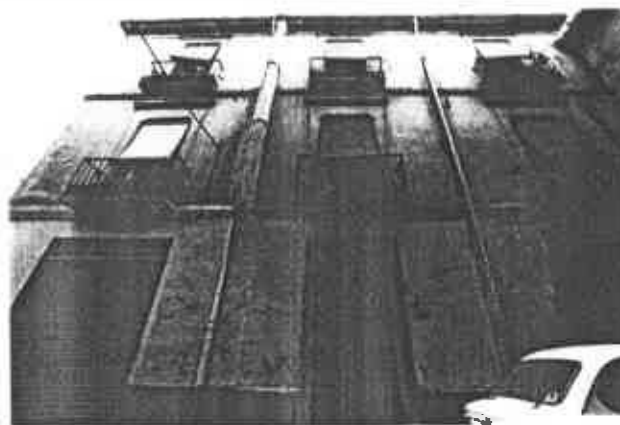
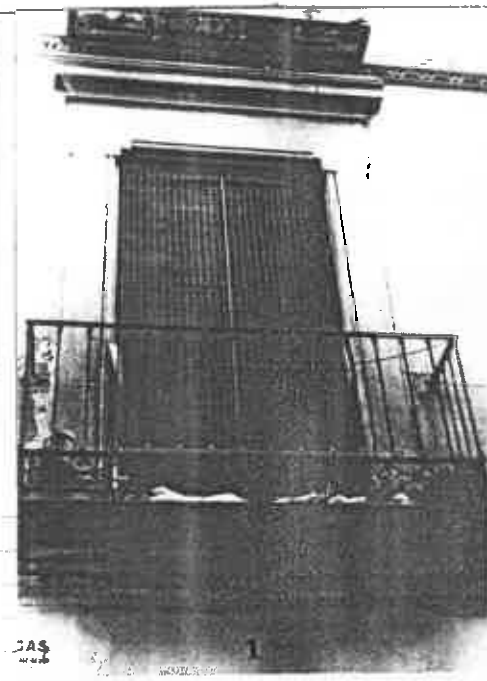
Molduras con relieve geométrico que se-  
paran horizontalmente los paramentos de la  
fachada.

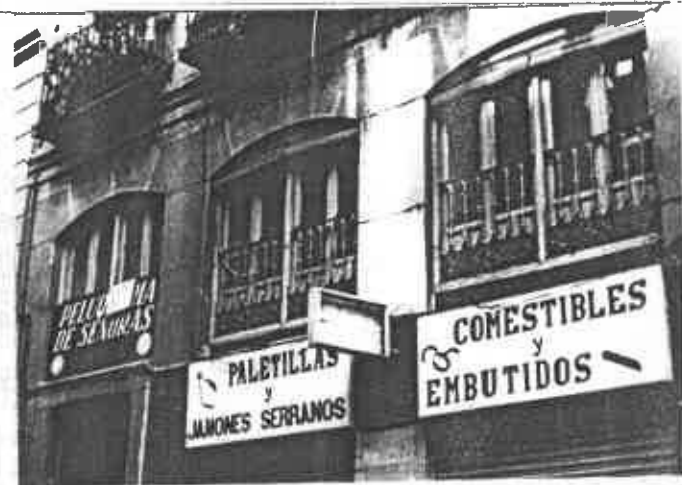
Huecos de 1ª planta con arco escarzano rebajado acusando la impronta historicista. Encuadramiento por molduras de todos los paneles de la fachada. Zaguán con zócalo de azulejos de imitación a lacerias de la Alhambra.

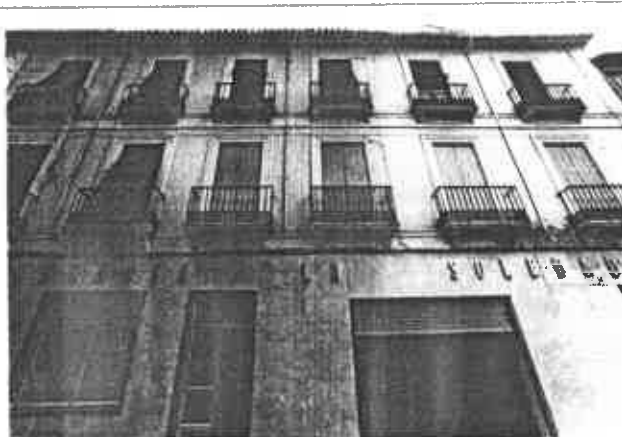
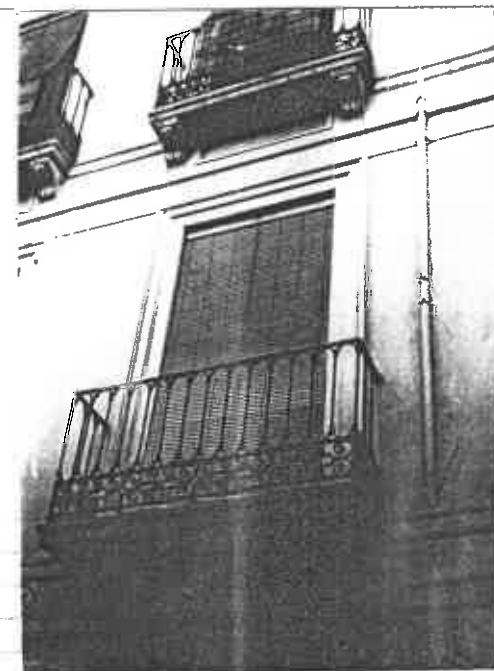
Cenefas con molduras de los huecos de la fachada. Cartelas con decoración de acanto bajo el vuelo de los balcones. Zocalo de azulejos de cuerda seca en zaguan.

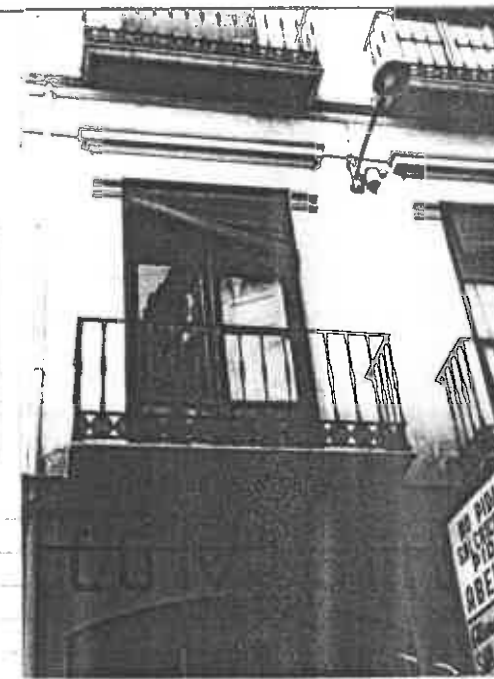
Adintelado de los balcones de 1ª y 2ª planta. Los dinteles de la 3ª planta tienen decoraciones de clipeum.

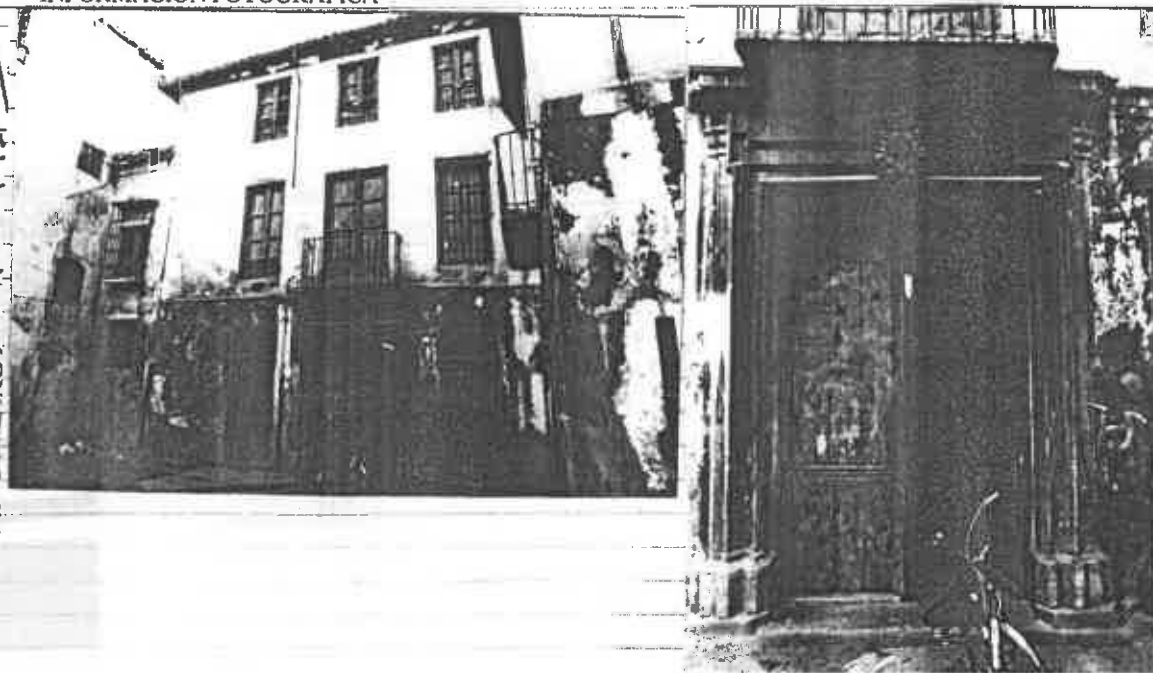
Portada barroca de marmol de S. Elvira  
con escudo nobiliario en su dintel.

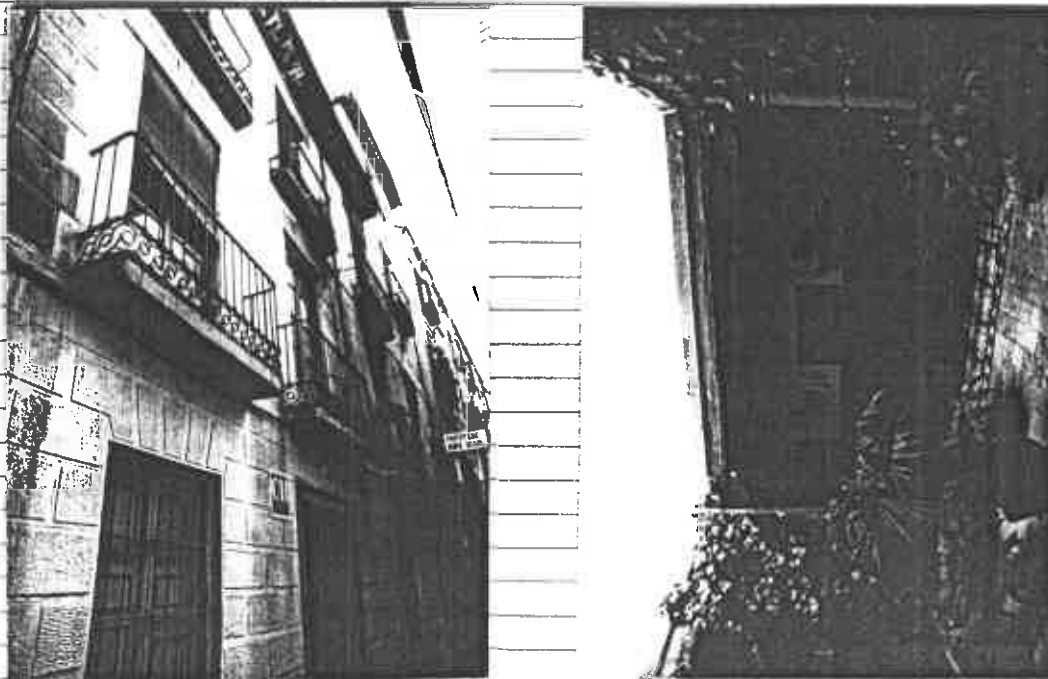
USOS Doméstico plurifamiliar  
ESTADO DE CONSERVACION Regular ( Humedad en planta  
baja y defectos en cubierta ).  
PROTECCION EXISTENTE \_\_\_\_\_  
REGIMEN JURIDICO Arrendamiento

Dinteles de ladrillo y piedra caliza  
trepanado en los balcones. 3 columnas  
toscanas y zapatas con volutas de ma-  
dera en patio.

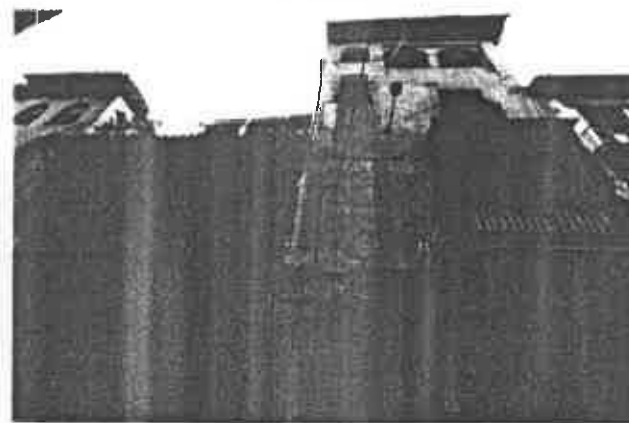
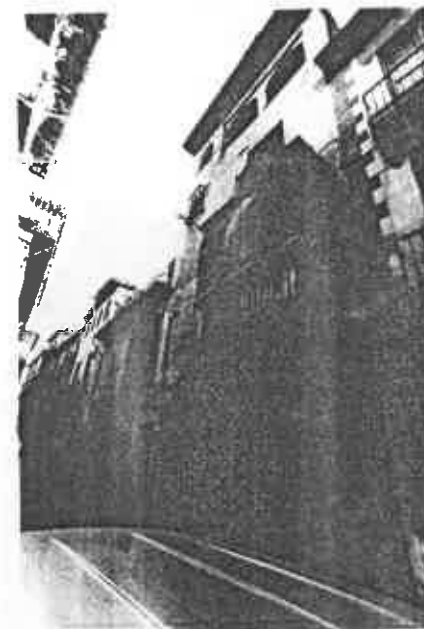
Portada adintelada de marmol de S. Elvira con escudo nobiliario en su dintel. Aleros de casetones con incrustaciones decorativas. Arcos de medio punto y torres laterales.

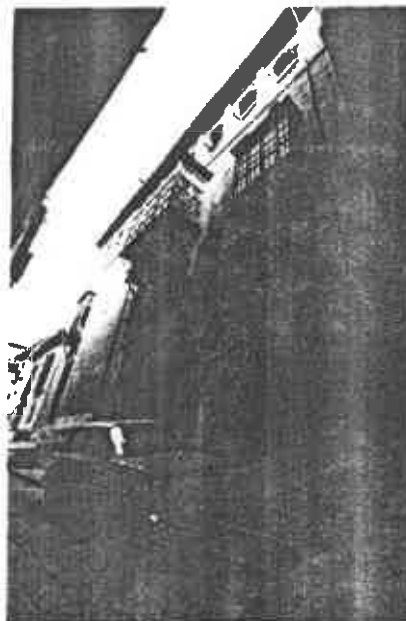
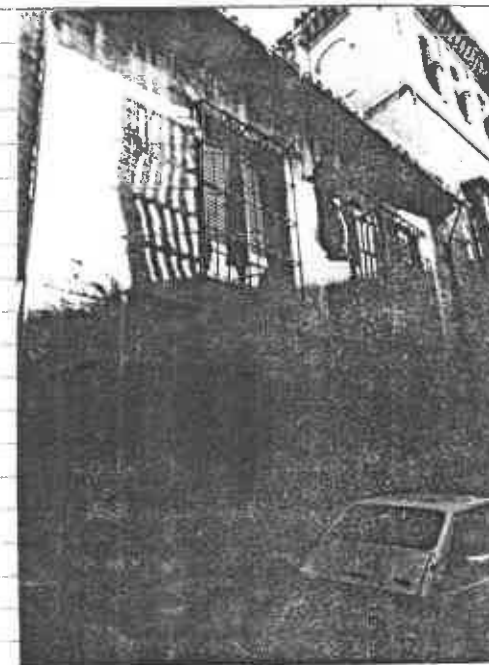
Empedrado granadina s. XVIII en za-  
guan.

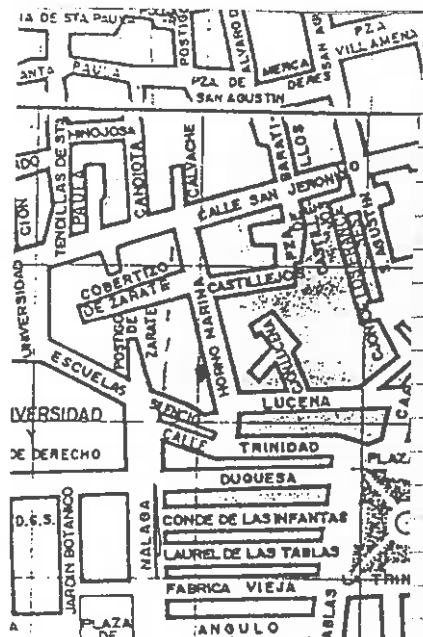
DENOMINACION	USOS Doméstico plurifamiliar
LOCALIZACION Horno de Marina 10	ESTADO DE CONSERVACION Regular
CRONOLOGIA Ultimo tercio s. XIX	PROTECCION EXISTENTE
AUTOR	REGIMEN JURIDICO Arrendamiento

CLAVE TIPOLOGICA (4). Edificación de carácter ambiental. 3 plantas y bajo. Zaguán y escalera. 1 vivienda por planta. Ordenación simétrica de los huecos de la fachada.

Molduras que limitan horizontalmente los paramentos de la fachada. Moldura en los balcones.

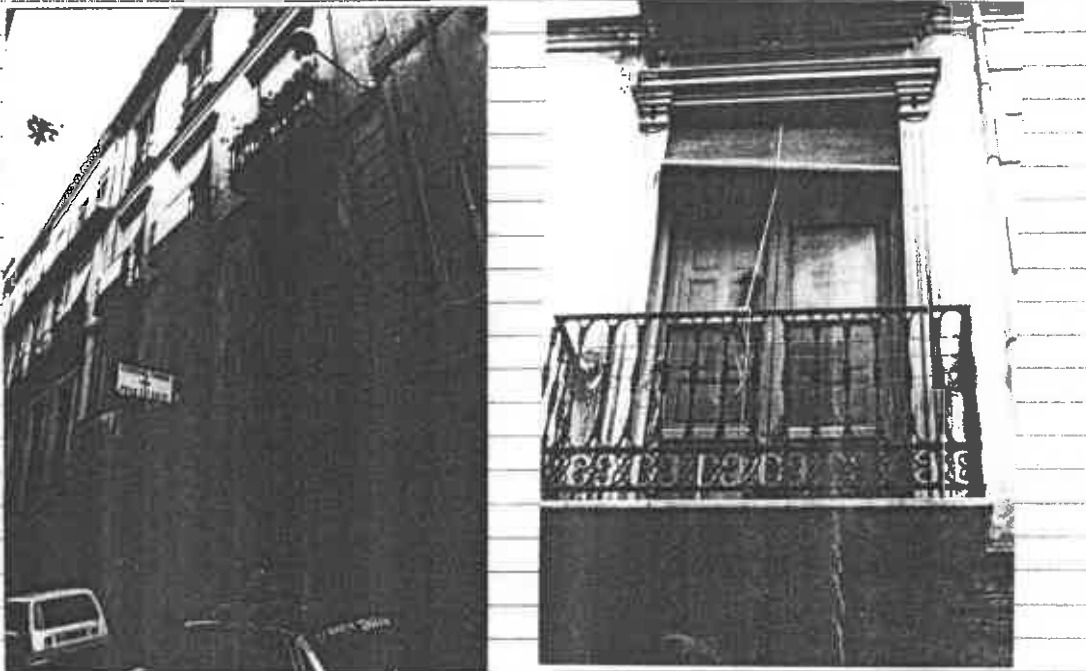
Paramento de planta baja en piedra gris, simulando silleria. Apilastramiento y adintelado dórico en huecos de la fachada. Molduras separando los paramentos de las palntas.

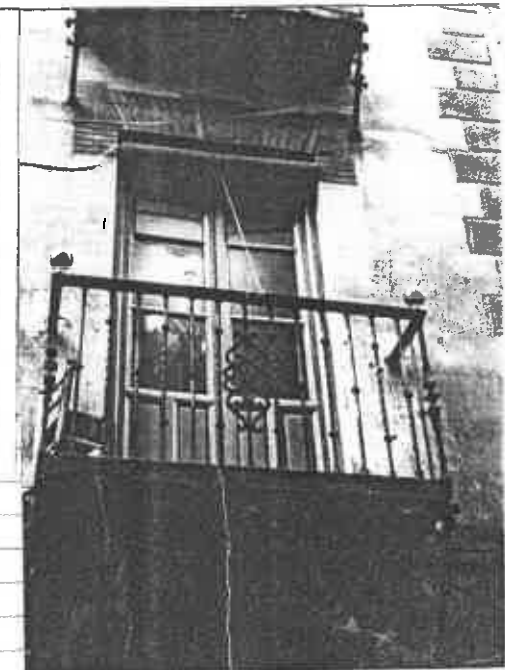
Dinteles de los balcones en ladrillo y piedra caliza. Azulejo de cuerda seca en vuelo de los balcones.

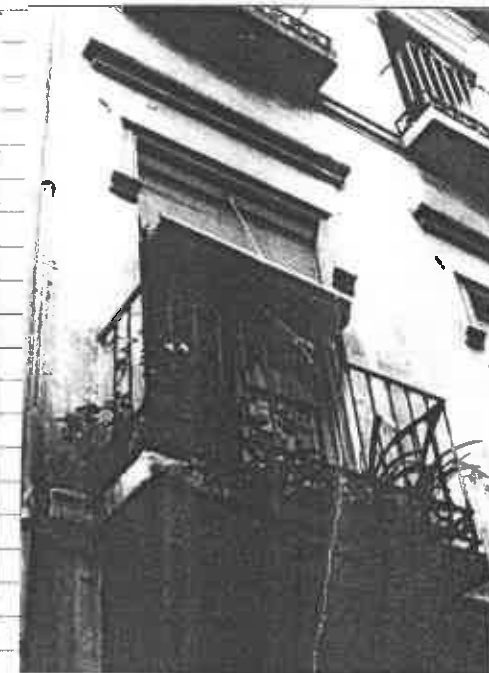
Adintelado de los balcones en piedra gris. Placa conmemorativa del Ayuntamiento.

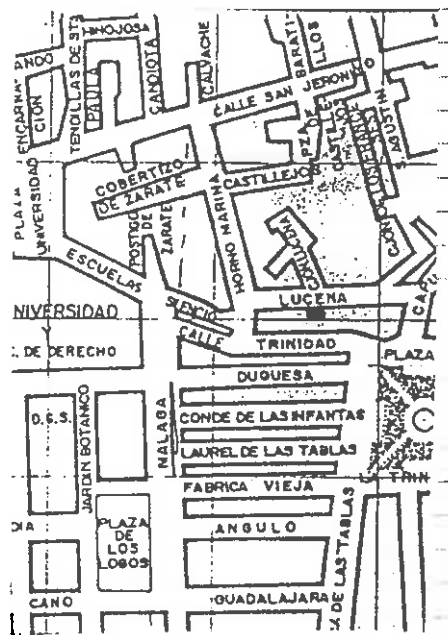
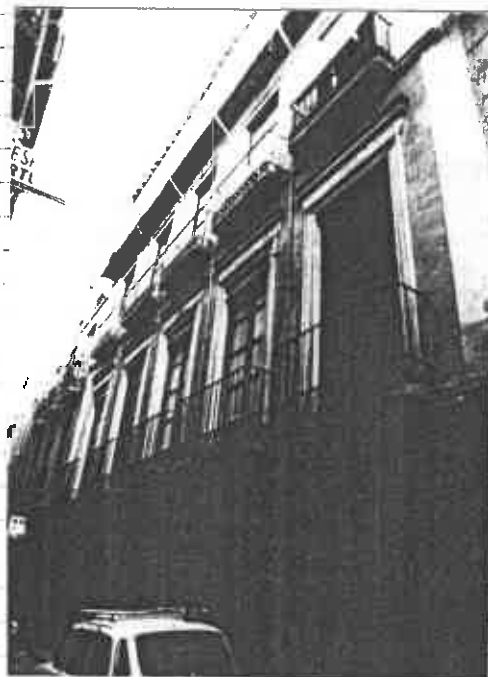
Adintelado de los balcones de la 1ª planta en marmol blanco.

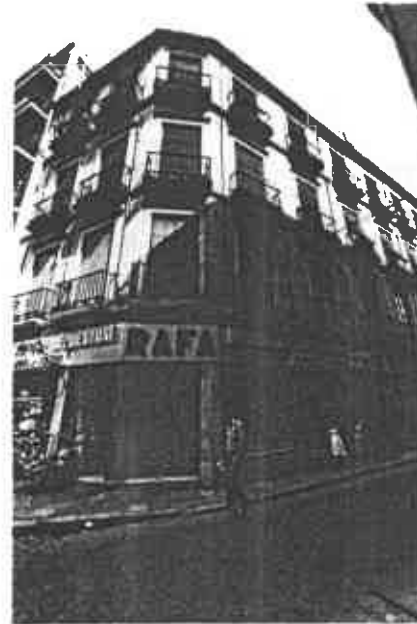
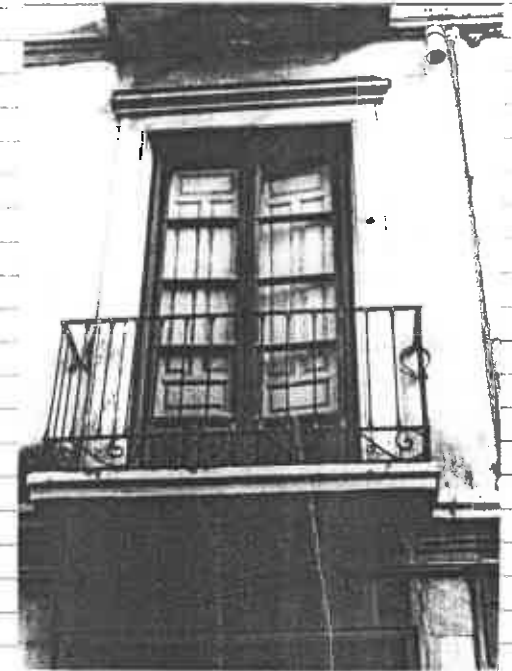
DENOMINACION \_\_\_\_\_  
LOCALIZACION Escuelas 8 \_\_\_\_\_  
CRONOLOGIA Ultimo tercio s. XIX \_\_\_\_\_  
AUTOR \_\_\_\_\_  
USOS Comercial y doméstico plurifamiliar  
ESTADO DE CONSERVACION Bueno  
PROTECCION EXISTENTE \_\_\_\_\_  
REGIMEN JURIDICO Arrendamiento  
CLAVE TIPOLOGICA (4). Edificación de carácter ambiental. 3 plantas y bajo. 3 viviendas por planta. Ordenación simétrica de los huecos de la fachada.

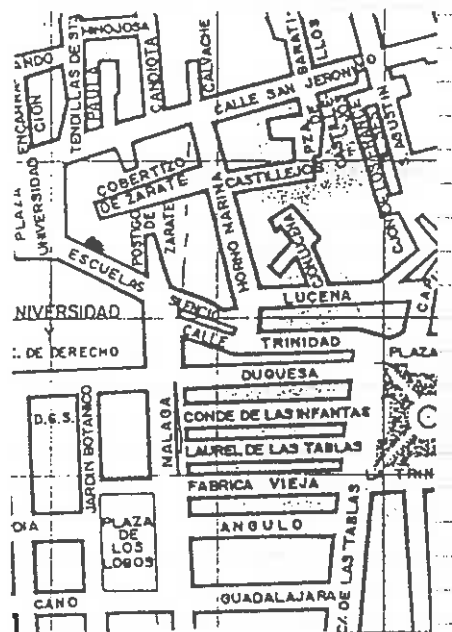
DENOMINACION \_\_\_\_\_  
LOCALIZACION Escuelas 6 \_\_\_\_\_  
CRONOLOGIA Ultimo tercio s. XIX \_\_\_\_\_  
AUTOR \_\_\_\_\_  
USOS \_\_\_\_\_  
ESTADO DE CONSERVACION Regular (Deficiencias en cubierta y humedad en planta baja). \_\_\_\_\_  
PROTECCION EXISTENTE \_\_\_\_\_  
REGIMEN JURIDICO Arrendamiento \_\_\_\_\_  
CLAVE TIPOLOGICA (4). Edificación de carácter ambiental. 3 plantas y bajo. Patio interior. Ordenación simétrica y jerarquizada de la fachada. \_\_\_\_\_

Apilastramiento lateral de la fachada  
Decoración vegetal y con volutas en  
huecos de la 1ª planta.

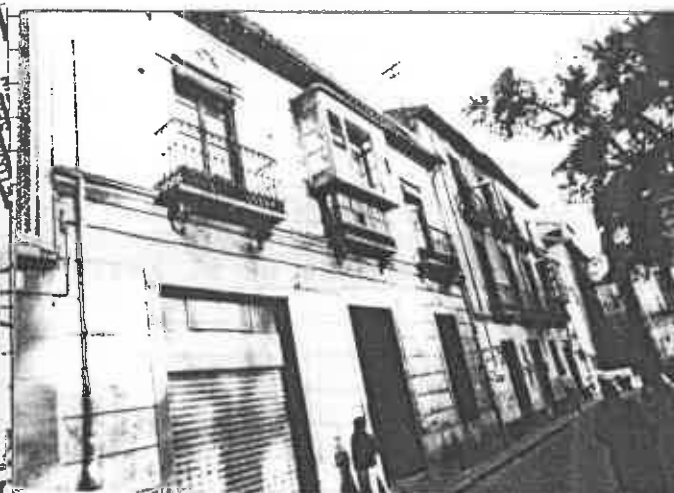
Cartelas bajo el vuelo de los balcones y decoración de rocalla en dintel de balcones. Cierre de madera en balcon central.
