CATALOGO
DE
EDIFICACION

EDIFICIOS CATALOGADOS
DEL Nº 251 AL 380

Excmo. Ayuntamiento de Granada
Oficina Técnica Municipal

REVISION
PLAN
GENERAL
ORDENACION
URBANA

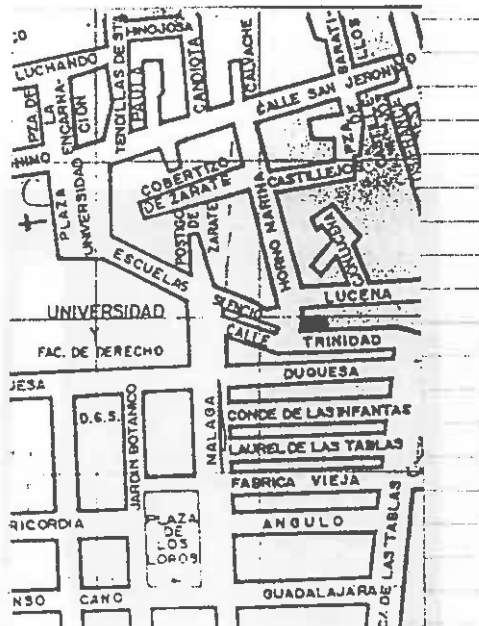
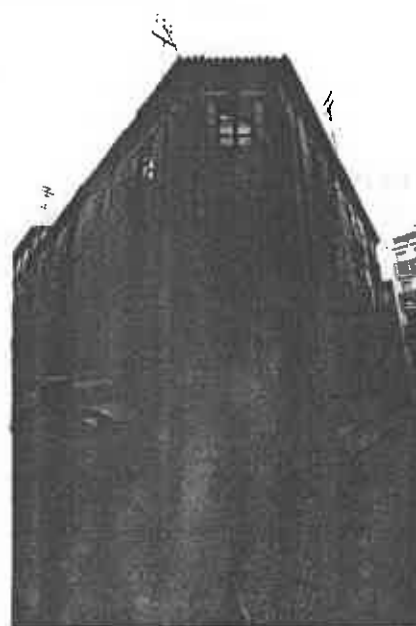
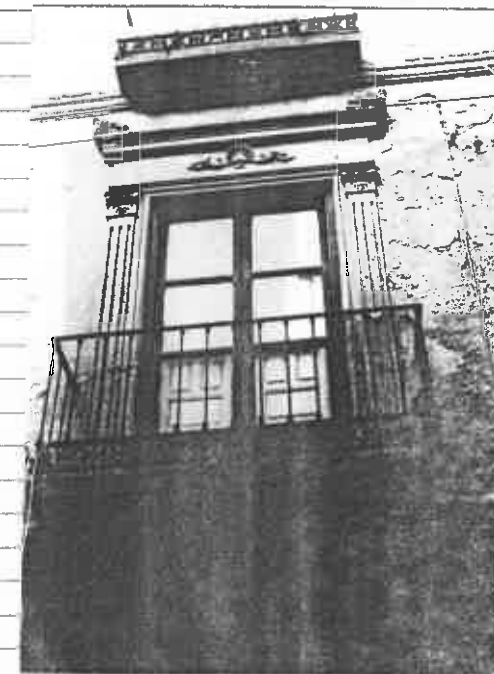
DENOMINACION	usos Comercial y doméstico plurifamiliar
LOCALIZACION	Trinidad 8 / Horno de Harina
CRONOLOGIA	Ultimo tercio s. XIX
AUTOR	REGIMEN JURIDICO Arrendamiento
	ESTADO DE CONSERVACION Regular. Humedades en planta baja.
	PROTECCION EXISTENTE

CLAVE TIPOLOGICA (4). Edificación de carácter ambiental. 2 plantas y bajo. 3 viviendas por planta. Zaguán y patio en redodo.

Apilastrado corintio y dórico en huecos
1ª y 2ª planta respectivamente. 2 colum-
nas toscanas y solería del s. XVIII en
patio interior, probablemente de una
edificación anterior.

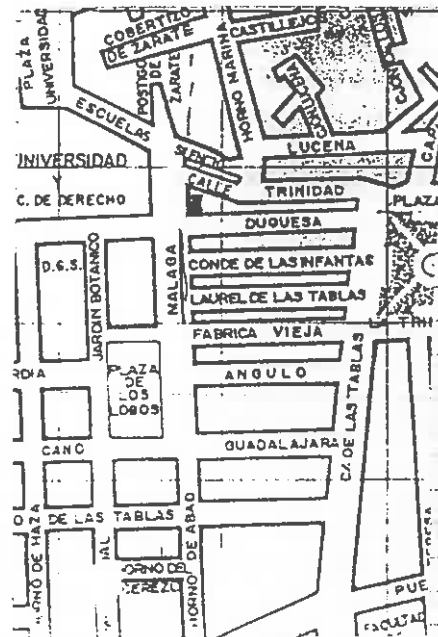
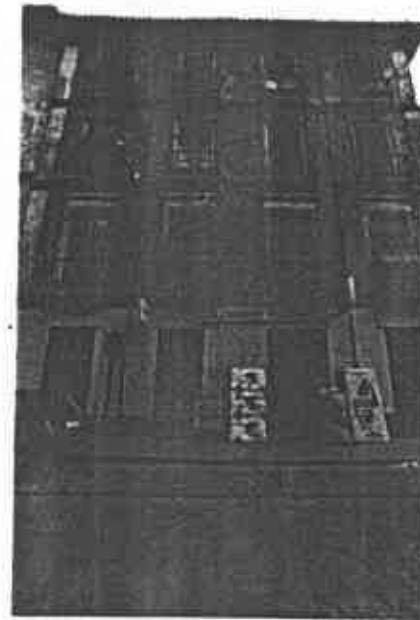
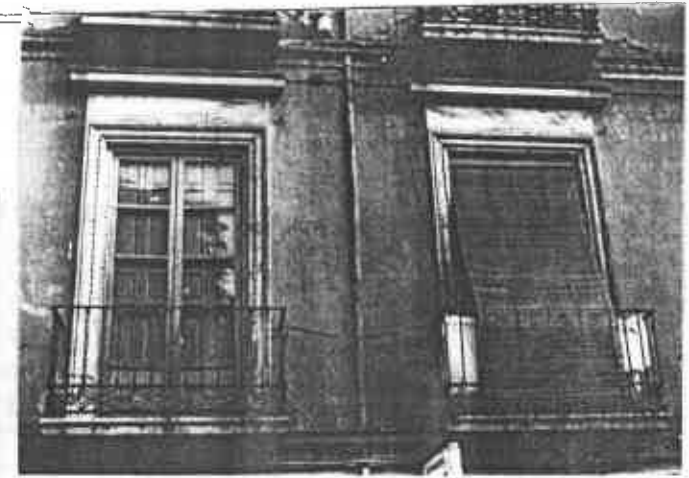
ESTADO DE CONSERVACION Regular. Deficiencias
en fachada y cubierta.

CLAVE TIPOLOGICA (3). Edificación de carácter singular que acusa la impronta historicista. 3 plantas y bajo. Zaguan, hueco de la escalera y distribuido en 2 viviendas por planta.

Cenefas de los balcones y friso bajo el alero con decoración vegetal y de ovas. Diseño de calidad de hierros de balcones y barandas de escalera.

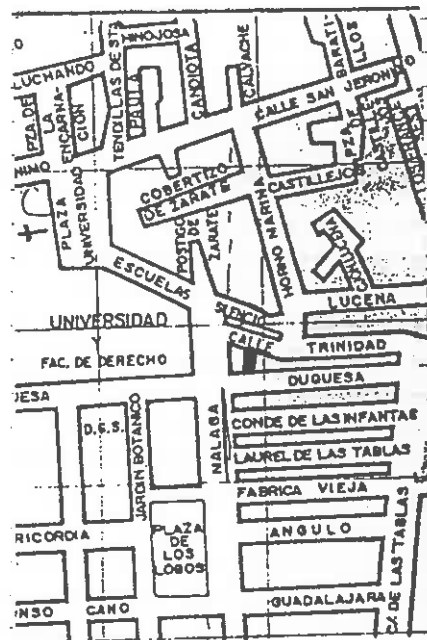
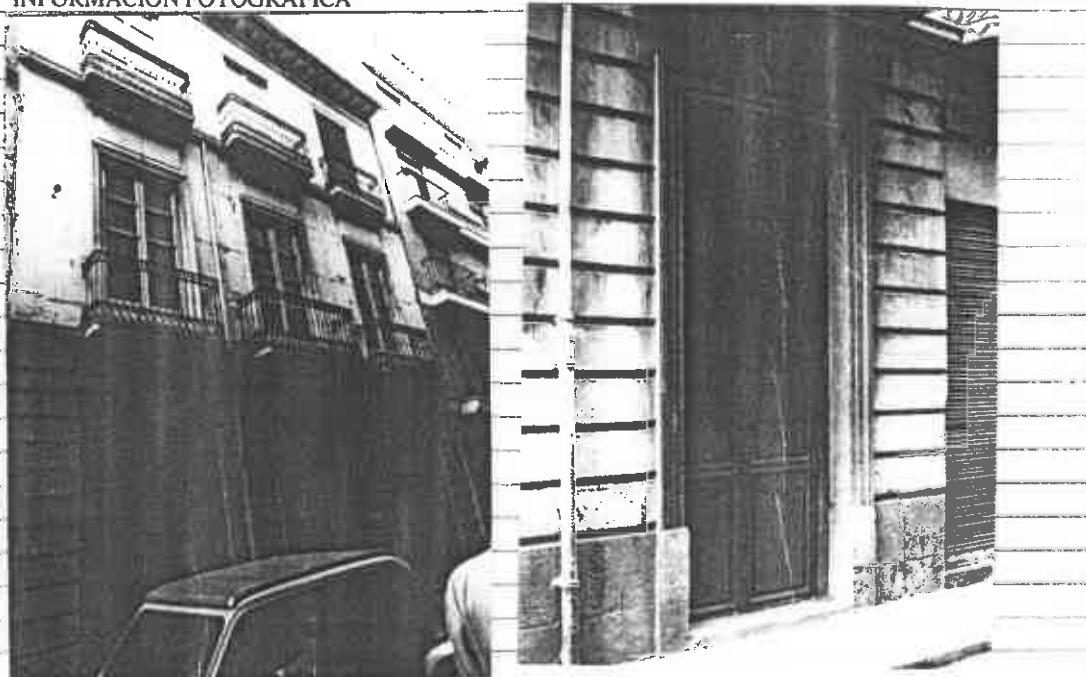
ESTADO DE CONSERVACION Regular (deshabitada).

CLAVE TIPOLOGICA (4), Edificación de caracter ambiental. 2 plantas y bajo. 1 vivienda por planta. Ordenación simétrica de los huecos de la fachada,

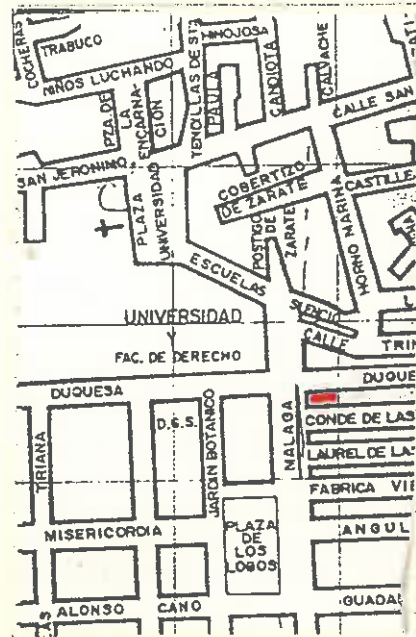
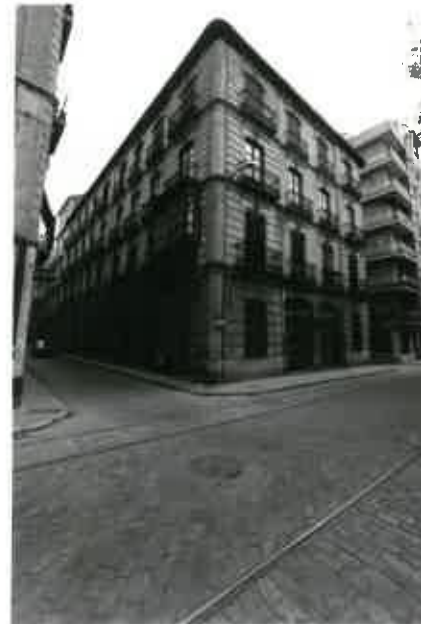
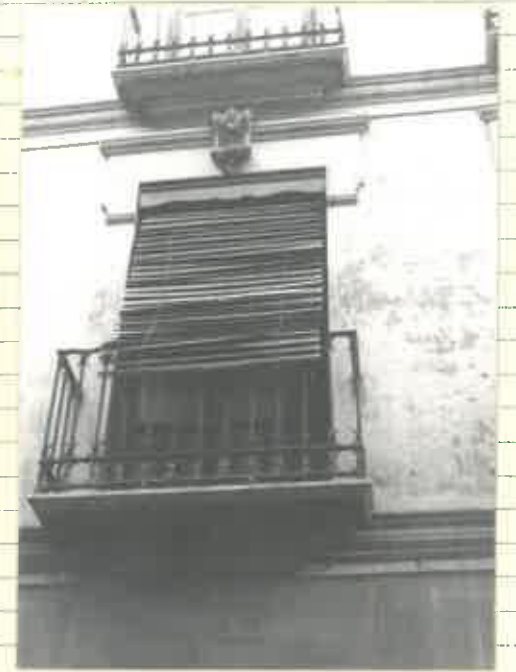
DENOMINACION	USOS	Comercial y doméstico plurifamiliar
LOCALIZACION	Duquesa 11	ESTADO DE CONSERVACION Regular
CRONOLOGIA	Ultimo tercio s. XLX	PROTECCION EXISTENTE
AUTOR		REGIMEN JURIDICO Arrendamiento

CLAVE TIPOLOGICA (4). Edificación de carácter ambiental. 3 plantas y bajo. Ordenación simétrica de los huecos de la fachada.

Portada de planta baja con arcos escar-
nados. Adintelado de los balcones en
piedra gris con decoración de volutas
en el centro. Zaguán con cubierta de madera
en casetones con decoración de clipeum

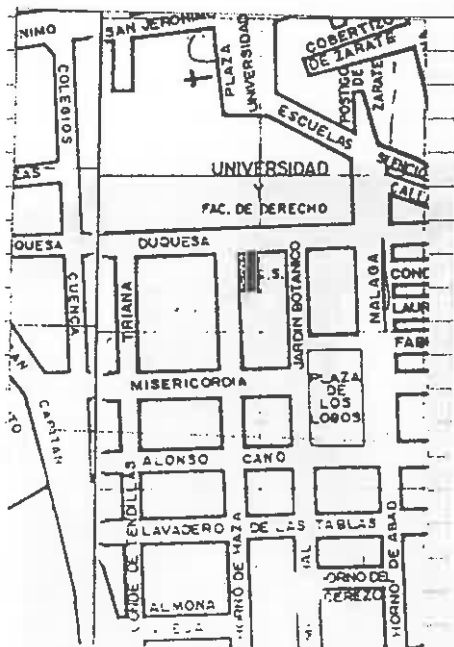
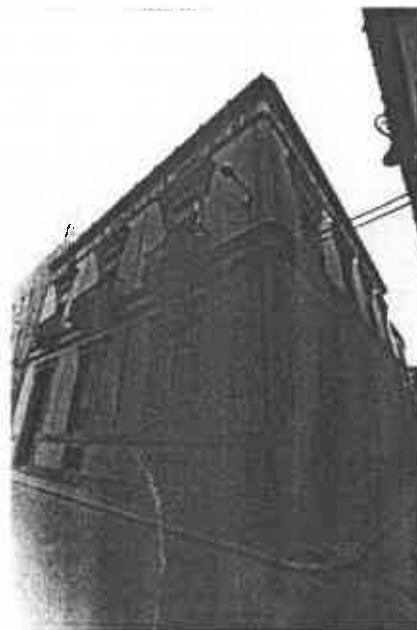
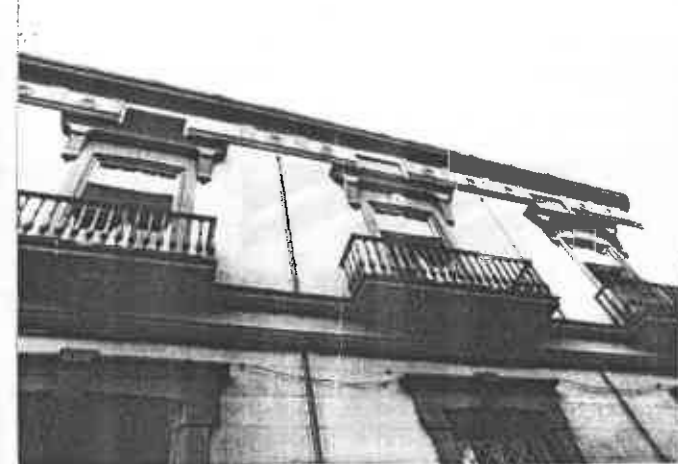
DENOMINACION	USOS Residencia Universitaria
LOCALIZACION Duquesa 17	ESTADO DE CONSERVACION Bueno
CRONOLOGIA 1º tercio s. XIX	PROTECCION EXISTENTE
AUTOR	REGIMEN JURIDICO Propiedad

CLAVE TIPOLOGICA (3). Edificación de carácter singular (palacio). 1 planta entre-suelo y semisótano. 2 zaguanes recibidor y patio cubierto por linterna y jardín. Escalera frontal.

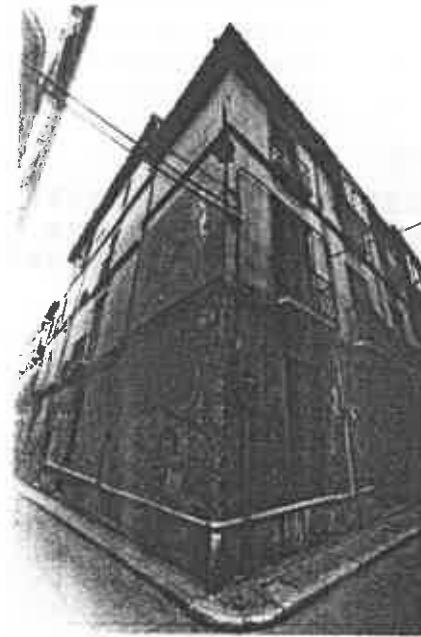
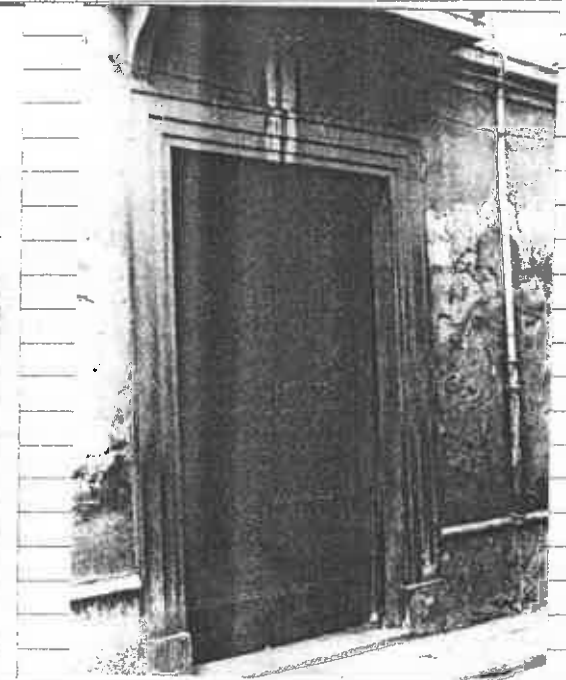
ESTADO DE CONSERVACION Regular (deshabitado)

CLAVE TIPOLOGICA (4). Edificación de carácter ambiental. 2 plantas y bajo. Ordenación simétrica de los huecos de la fachada.

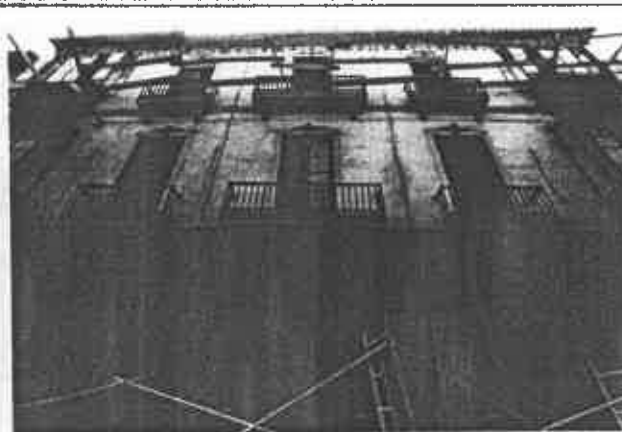
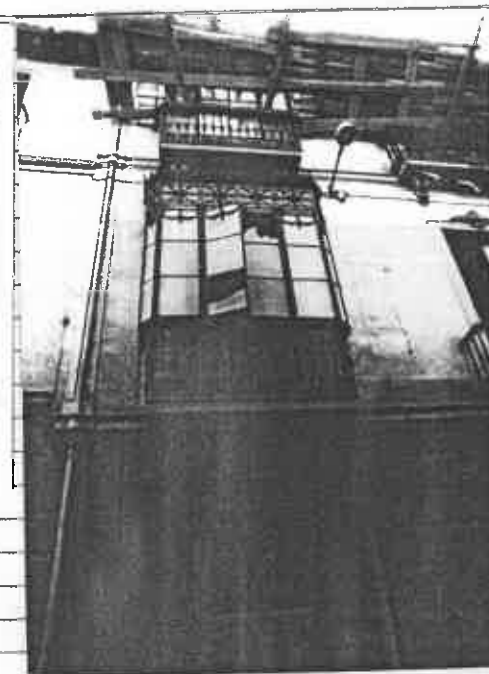
DENOMINACION	USOS Doméstico unifamiliar
LOCALIZACION Duquesa 21	ESTADO DE CONSERVACION Regular (deshabitada)
CRONOLOGIA 1º tercio s. XIX	PROTECCION EXISTENTE
AUTOR	REGIMEN JURIDICO Propiedad

CLAVE TIPOLOGICA (3). Edificación de carácter ambiental. 2 plantas y bajo. Ordenación simétrica de los huecos de la fachada.

Cartelas bajo el vuelo de los balcones;
decoración vegetal sobre el dintel de
los huecos y friso con decoración de clipaux.
Cierre metálico en los huecos laterales
de la fachada. Gran calidad de diseño de
todos los elementos de hierro de la
fachada.

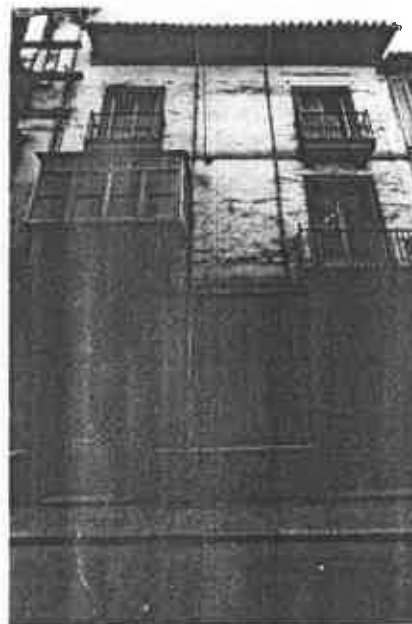
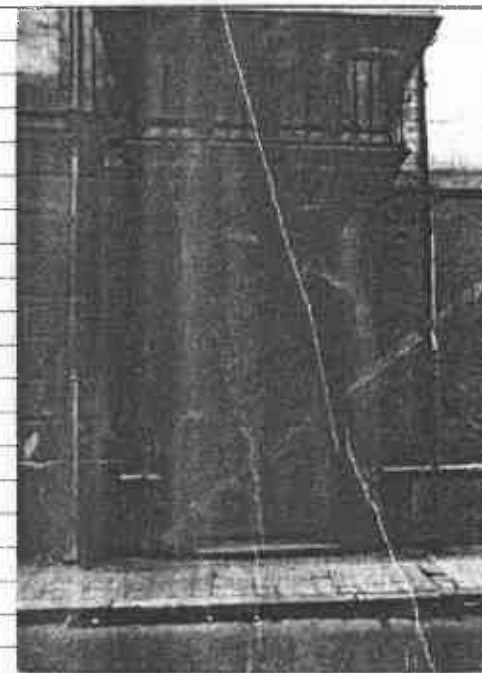
DENOMINACION		USOS Doméstico unifamiliar
LOCALIZACION	Duquesa 23	ESTADO DE CONSERVACION Regular (deshabitada)
CRONOLOGIA	1º tercio s. XIX	PROTECCION EXISTENTE
AUTOR		REGIMEN JURIDICO Propiedad

CLAVE TIPOLOGICA (4). Edificación de carácter ambiental. 2 plantas y bajo. Ordenación simétrica de los huecos de la fachada.

Cierre de madera en balcón izquierdo de 1ª planta.

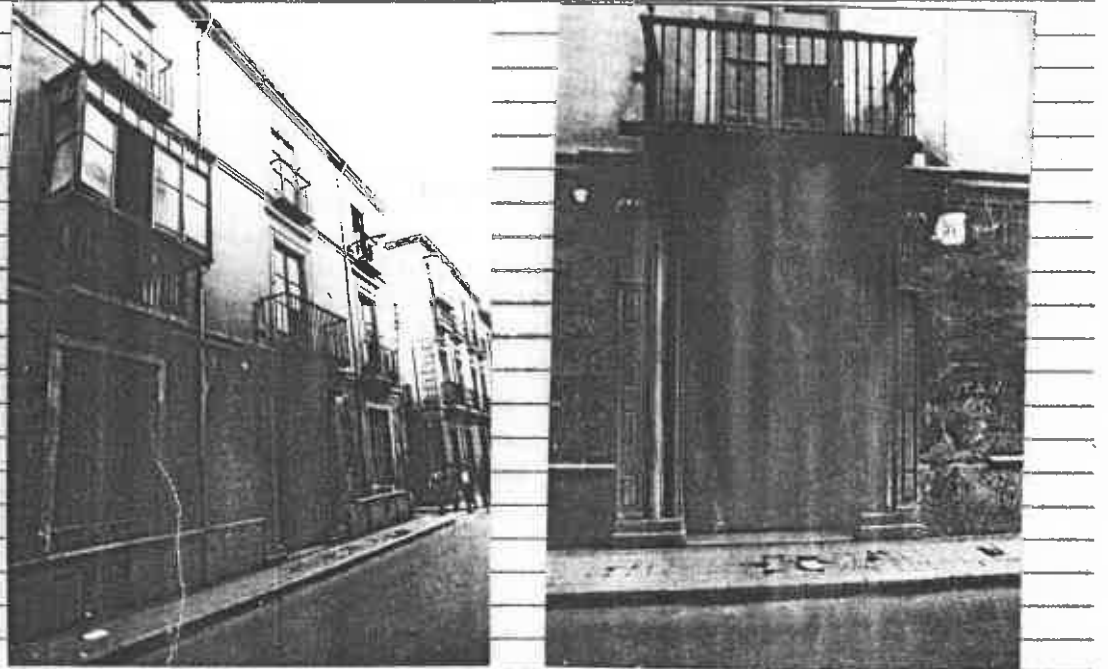
DENOMINACION	USOS Doméstico unifamiliar
LOCALIZACION Duquesa 25	ESTADO DE CONSERVACION Semirruina
CRONOLOGIA 2ª mitad s. XVIII	PROTECCION EXISTENTE
AUTOR	REGIMEN JURIDICO Arrendamiento

CLAVE TIPOLOGICA (2). Edificación de carácter tradicional granadina. Zaguán y patio, escalera lateral. Ordenación simétrica de los huecos de la fachada.

Columnas toscanas de marmol de S. Elvira. Pilar neoclásico y zapatas.
Portada neoclásica encudo de armas en su dintel y pináculos herrerrianos.

La casa está en ruinas en planta superiores y habitada por 1 familia en planta baja.

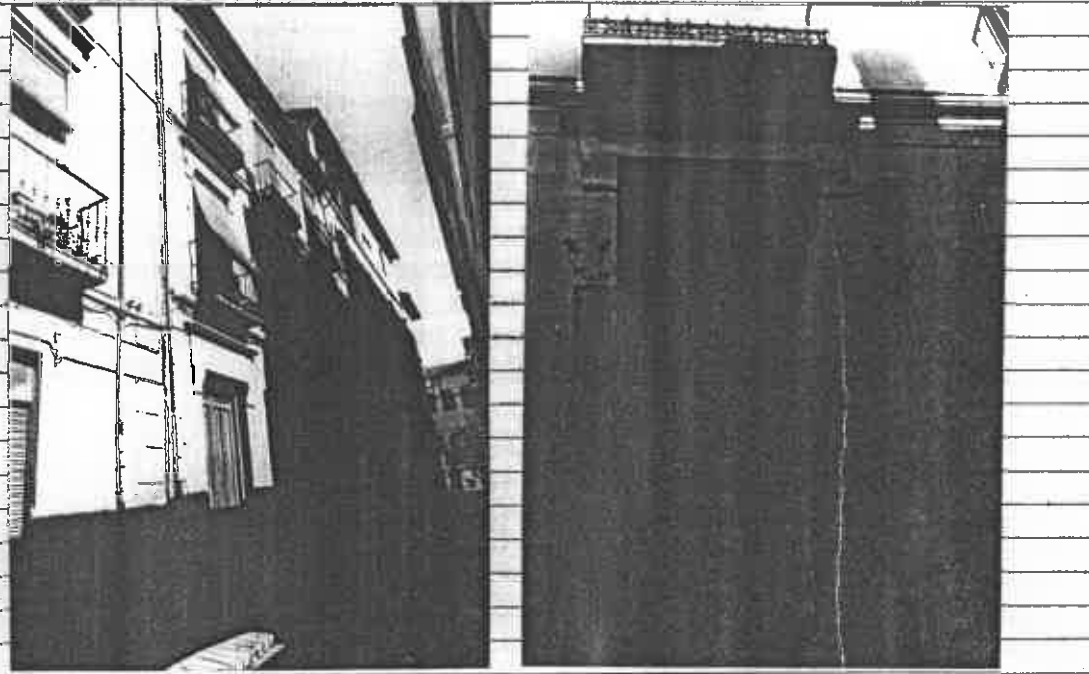
DENOMINACION	USOS Domésticos plurifamiliar
LOCALIZACION Horno de Haza 4	ESTADO DE CONSERVACION Regular (humedades considerables en planta baja).
CRONOLOGIA Ultimo tercio s. XIX	PROTECCION EXISTENTE
AUTOR	REGIMEN JURIDICO Arrendamiento

CLAVE TIPOLOGICA (4). Edificación de carácter ambiental. 2 plantas y bajo. Zaguán huecos de escalera y 1 vivienda por planta, Ordenación simétrica de los huecos de la fachada.

Adintelado con friso de los huecos. Mol-
duras que separan los paramentos de la
fachada horizontalmente.

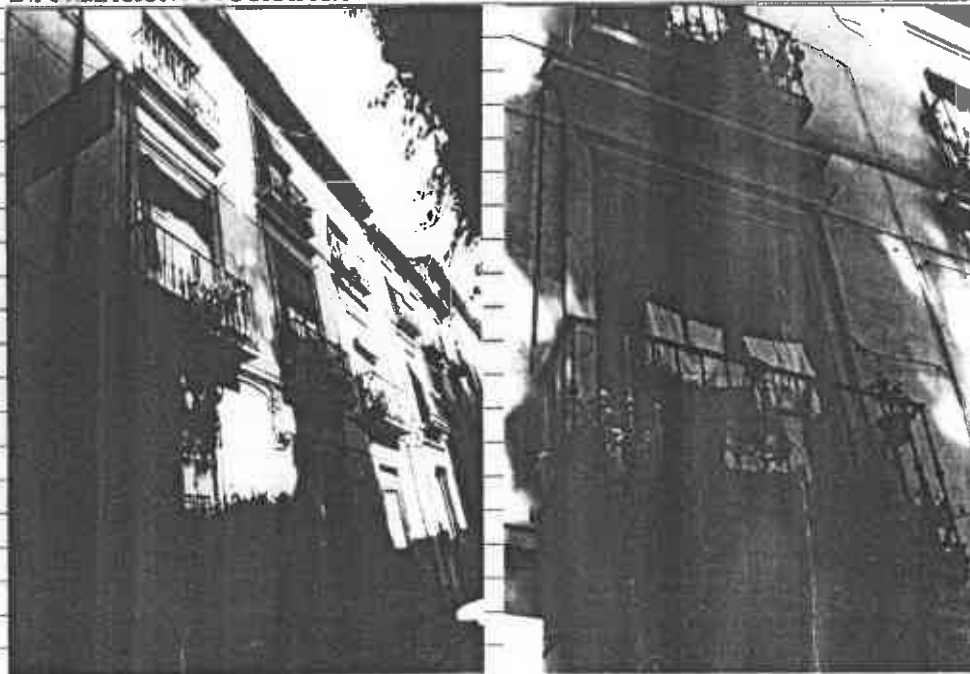
DENOMINACION	USOS Doméstico plurifamiliar
LOCALIZACION Horno de Haza 6	ESTADO DE CONSERVACION Bueno
CRONOLOGIA la década s. XX	PROTECCION EXISTENTE
AUTOR	REGIMEN JURIDICO Arrendamiento

CLAVE TIPOLOGICA (4). Edificación de carácter ambiental. 2 plantas y bajo. Zaguán y escalera y distribuidor. 1 vivienda por planta. Ordenación simétrica de los huecos de la fachada.

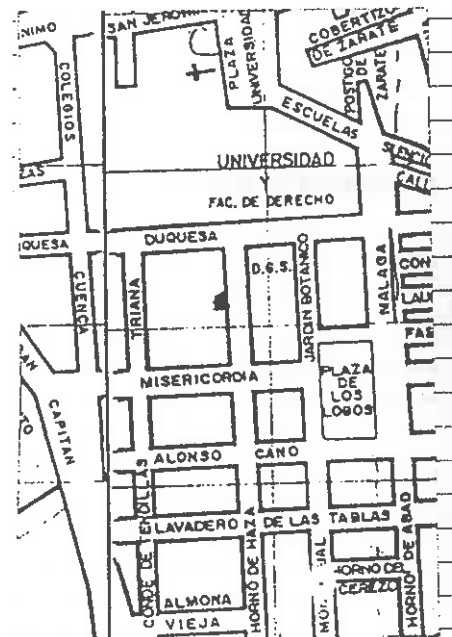
DENOMINACION	Horno de Haza 8	USOS	Comercial y doméstico plurifamiliar
LOCALIZACION		ESTADO DE CONSERVACION	
CRONOLOGIA	2ª mitad s. XIX	PROTECCION EXISTENTE	
AUTOR		REGIMEN JURIDICO	Arrendamiento

CLAVE TIPOLOGICA (4). Edificación de carácter ambiental. 2 plantas, bajo y ático. Zaguán y escalera. 1 vivienda por planta. Ordenación simétrica de los huecos de la fachada.

Cierre de madera en lateral derecho de la 1ª planta.

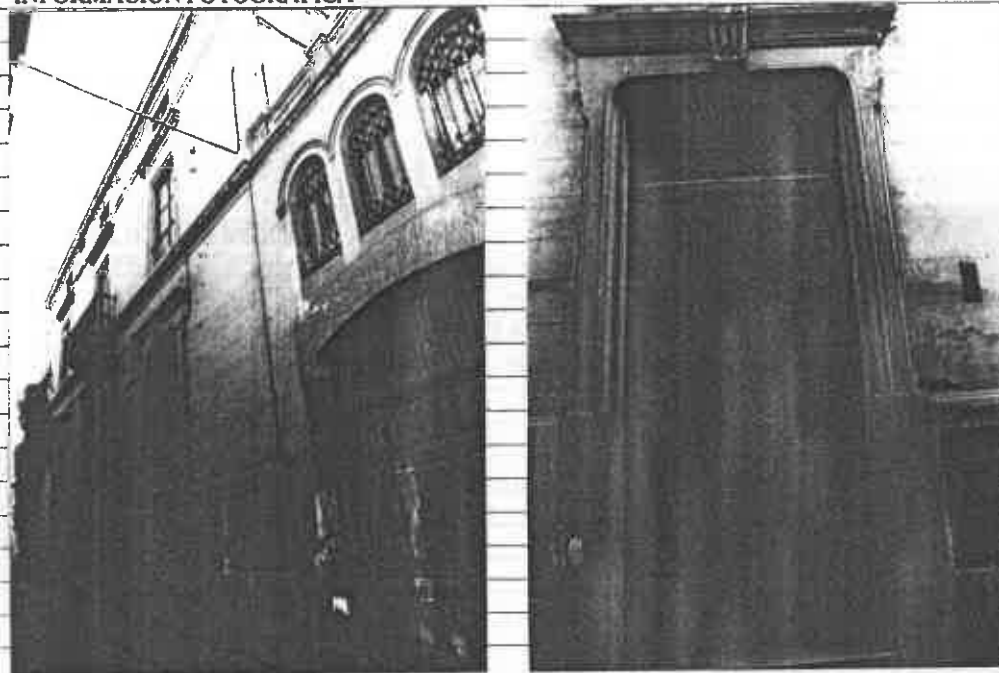
Caracter palacial de la edificación.

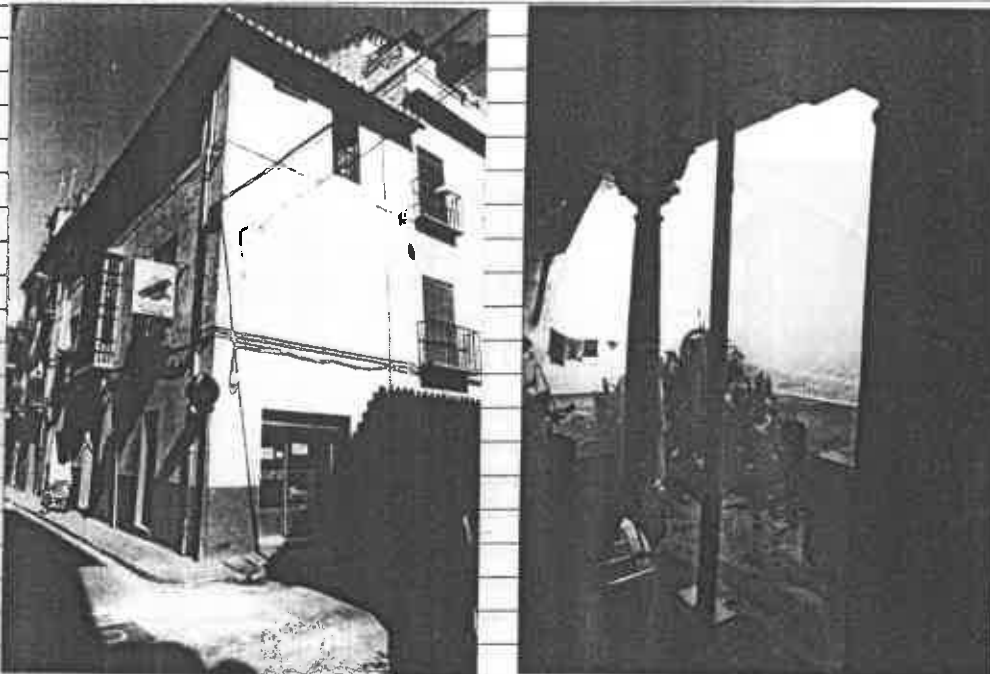
DENOMINACION	USOS Comercial y doméstico plurifamiliar
LOCALIZACION Misericordia 8	ESTADO DE CONSERVACION Bueno (algunas humedades en fachada)
CRONOLOGIA 1ª mitad s. XVIII/ 1º tercio	PROTECCION EXISTENTE
AUTOR s. XX	REGIMEN JURIDICO Propiedad

CLAVE TIPOLOGICA (2). Edificación de caracter tradicional granadina. 2 plantas y bajo Zaguan y patio en recodo. Escalera lateral.

Balcon de hierro carceleros en fachada
Columnas toscanas con zapatas de madera
tallada en patio. Harnacina de aljibe
con arco de medio punto de ladrillo.

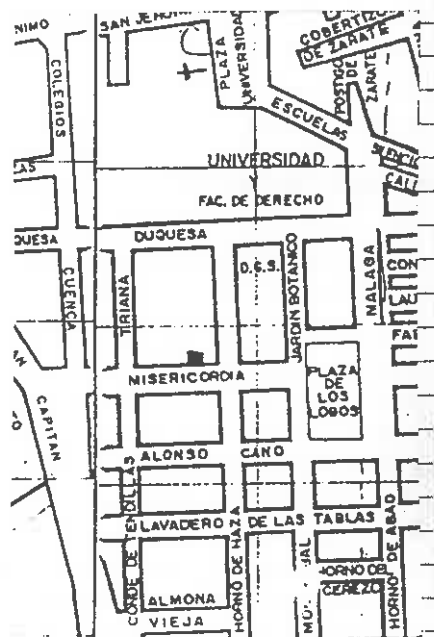
CLAVE TIPOLOGICA (4). Edificación de carácter ambiental. 2 plantas y bajo. Zaguán y escalera con 1 vivienda por planta. Ordenación simétrica de los huecos de la fachada.

Ménsulas de yeso bajo vuelo de los balcones.

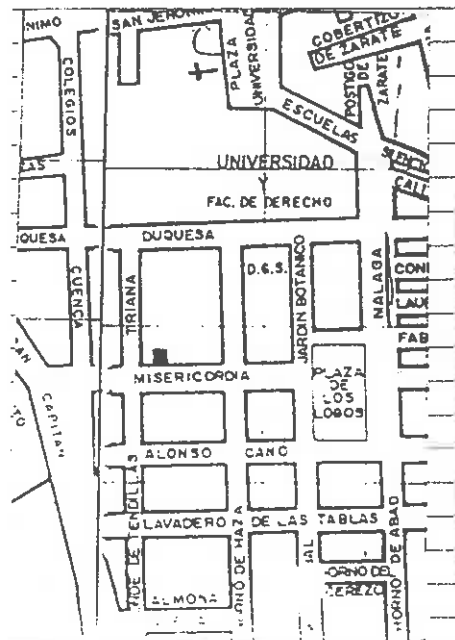
CLAVE TIPOLOGICA (4). Edificación de carácter ambiental. 2 plantas bajo y ático. Zaguán y escaleras con 2 viviendas por planta. Ordenación simétrica de los huecos de la fachada.

Mosaico ajedrezado en vuelo de los balcones.

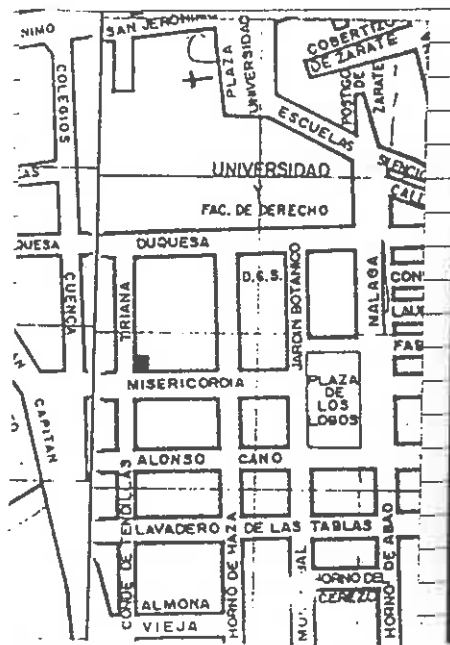
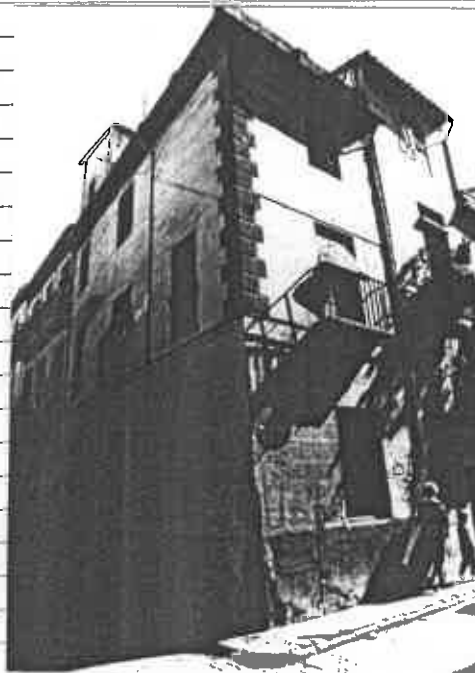
CLAVE TIPOLOGICA (4). Edificación de carácter ambiental. 2 plantas y bajo. Ordenación simétrica de los huecos de la fachada.

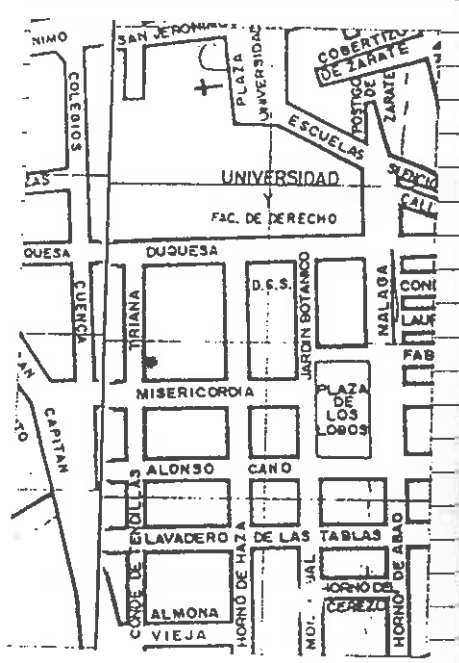
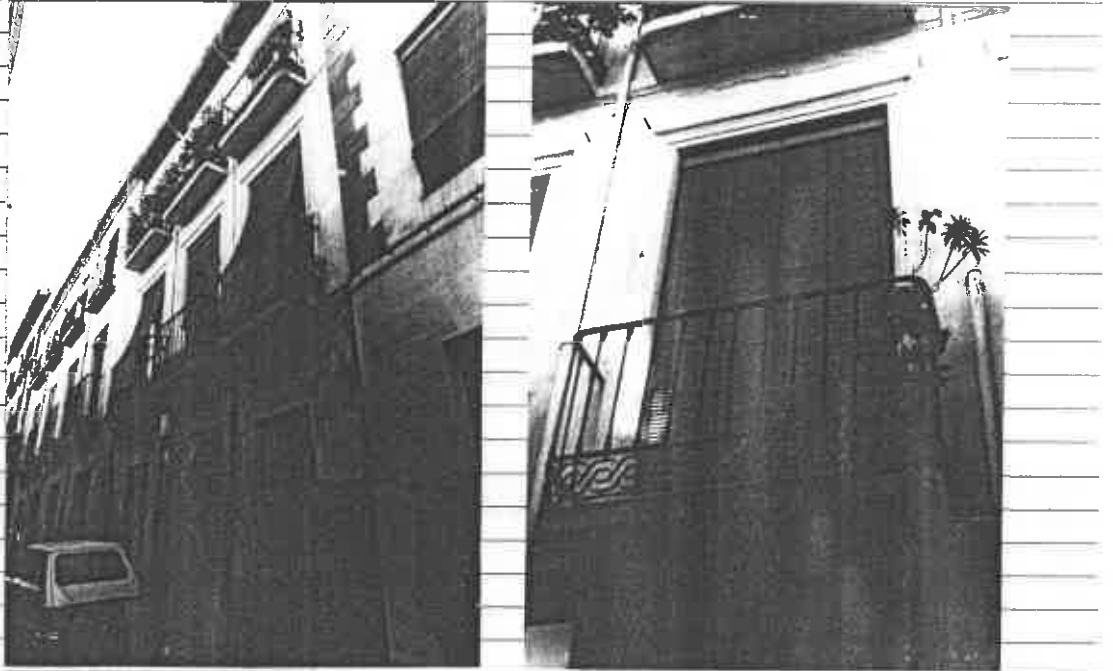
DENOMINACION	USOS Doméstico plurifamiliar
LOCALIZACION Conde de Tendilla 14	ESTADO DE CONSERVACION Bueno (Humedades en planta baja).
CRONOLOGIA 1.º tercio s. XX	PROTECCION EXISTENTE
AUTOR	REGIMEN JURIDICO

CLAVE TIPOLOGICA (4). Edificación de carácter ambiental. 2 plantas y bajo. Bañan, escalera y distribuidor con 2 viviendas por planta. Patio interior.

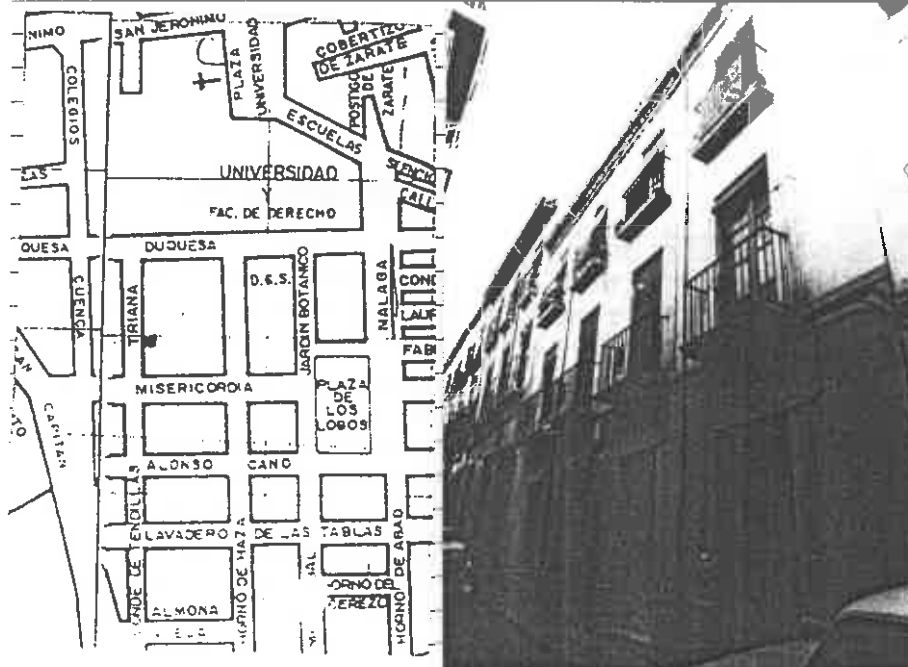
CLAVE TIPOLOGICA (4). Edificación de carácter ambiental. 2 plantas y bajo. Zaguán y patio. 3 viviendas por planta. Ordenación simétrica de los huecos de la fachada.

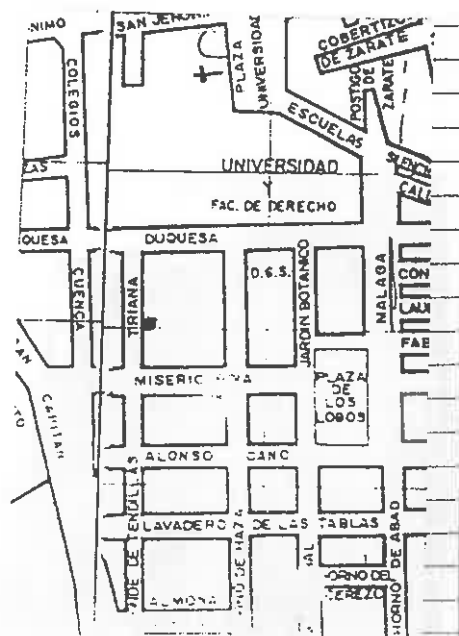
ESTADO DE CONSERVACION Regular (Mucha humedad en planta baja)

CLAVE TIPOLOGICA (4). Edificación de carácter ambiental. 2 plantas y entresuelo. Zaguán y patio con escalera lateral. 2 viviendas por planta. Ordenación simétrica de los huecos de la fachada.

Columna toscana y 5 zapatas de ma-
dera tallada en patio.

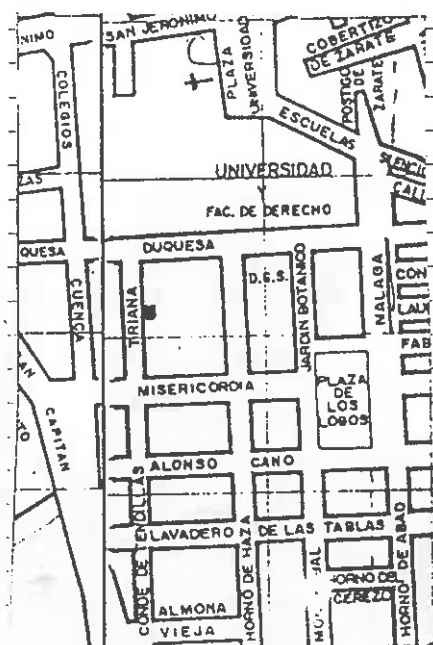
DENOMINACION	USOS Doméstico plurifamiliar
LOCALIZACION Conde de Tendilla 5	ESTADO DE CONSERVACION Regular (Interior con humedades en 1ª planta)
CRONOLOGIA Ultimo tercio s. XIX / 2ª mitad	PROTECCION EXISTENTE
AUTOR s. XVIII	REGIMEN JURIDICO Arrendamiento

CLAVE TIPOLOGICA (4). Edificación de carácter ambiental. 2 plantas y bajo. 4 agua y patio y escalera frontal. Ordenación simétrica de los huecos de la fachada.

2 columnas toscanas con zapata de
madera del s. XVIII en patio. Decora-
ción vegetal sobre los huecos de la
1ª planta y dintel sobre los de la 2ª

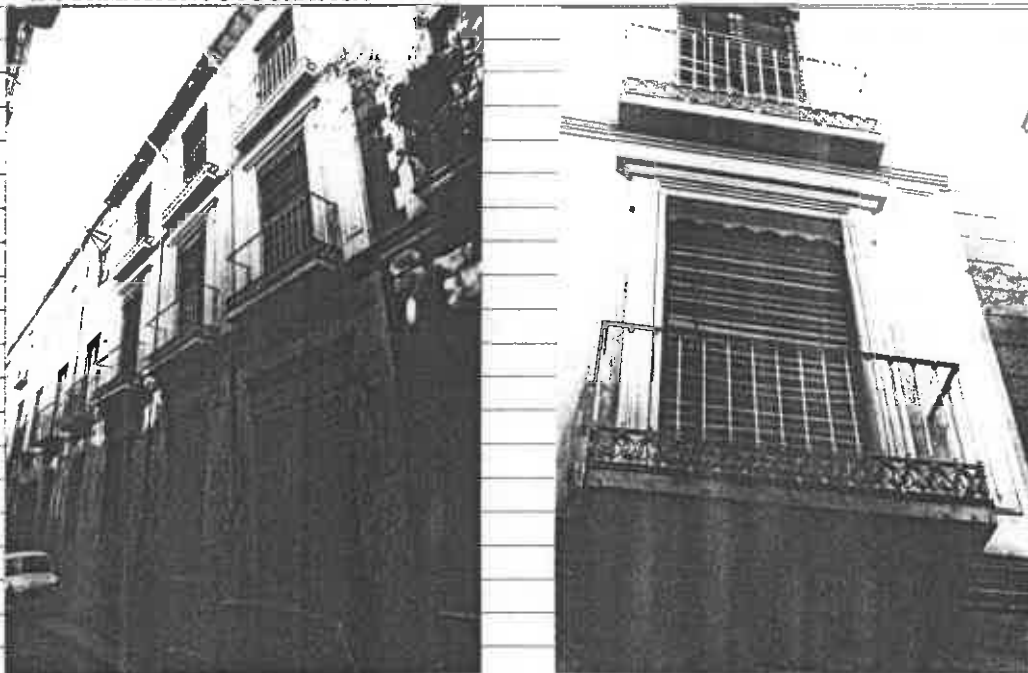
Portada de marmol de S. Elvira con friso liso. Apilastrado lateral de la fachada. Molduras separadas paramentos frontalmente.

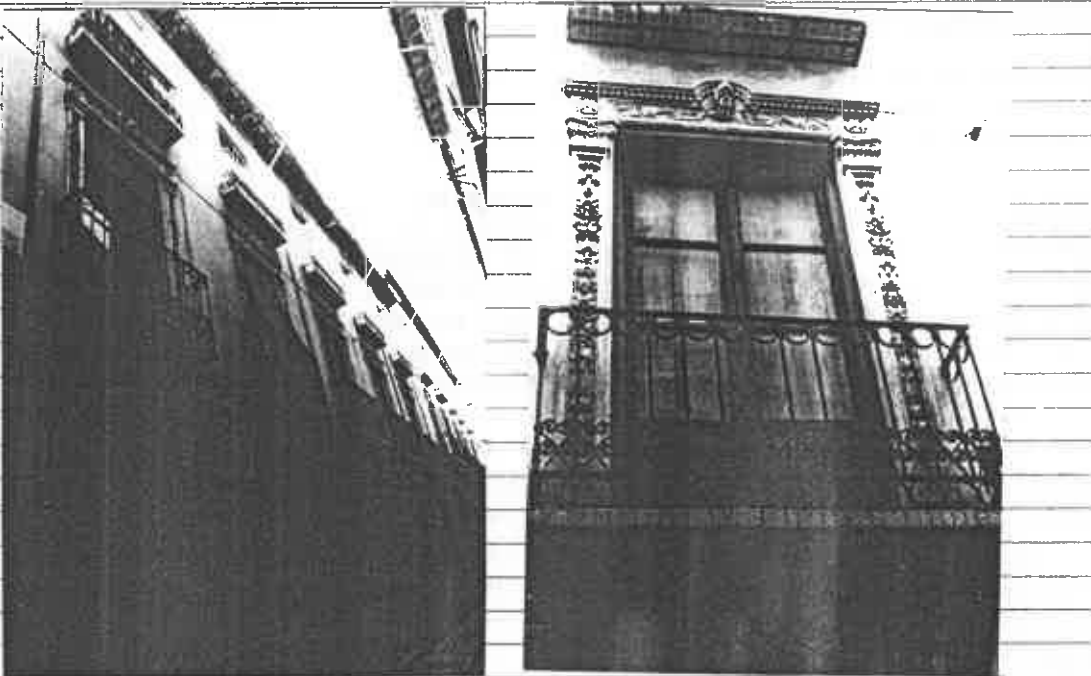
Apilastrado corintio con profusa decoración vegetal en los huecos. Adintelado de estos con cabeza en altorrelieve en el centro. Azulejo de lacería en vuelo de los balcones.

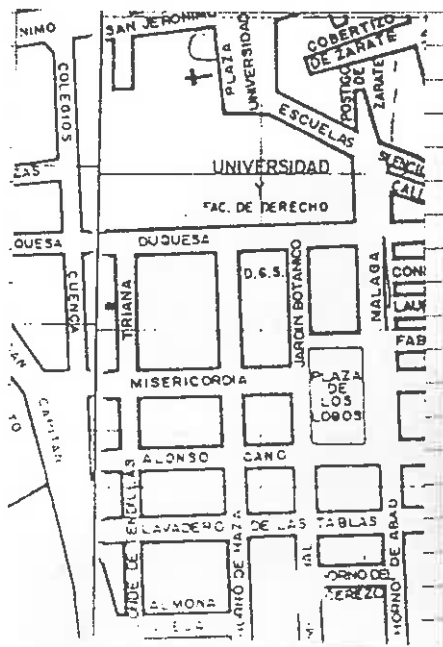
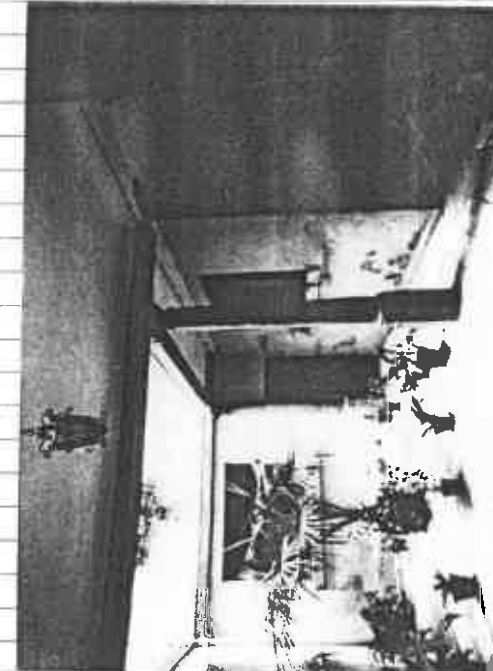
2 columnas toscanas de marmol gris con plintos poligonal muy altos en patio. Diseño de calidad de hierros de la puerta de acceso al patio.

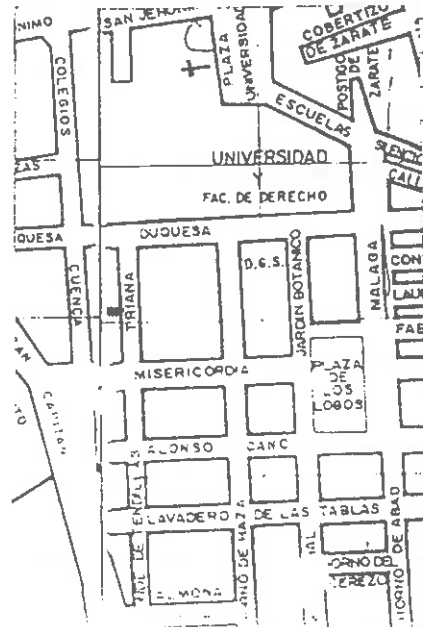
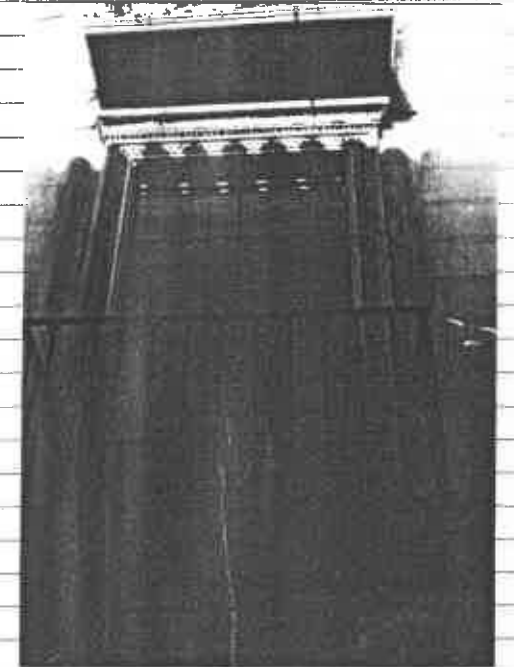
Decoración de lacería cenefas de los balcones .

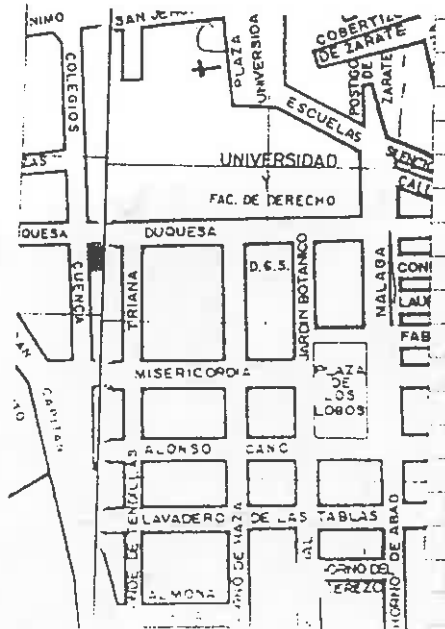
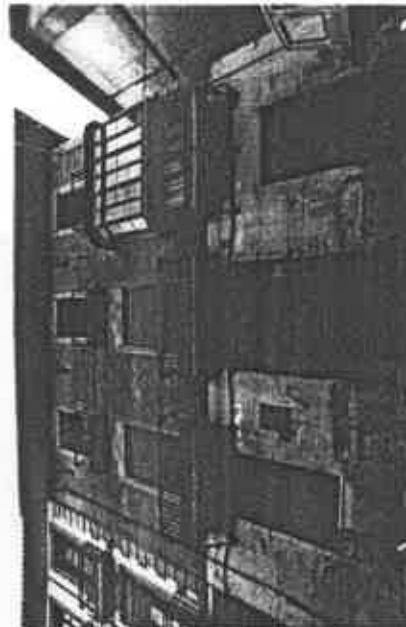
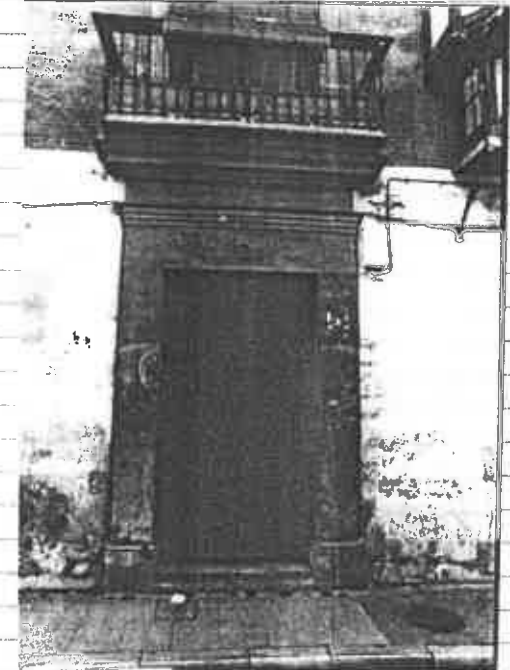
Portada de piedra gris. 4 columnas de marmol gris en el patio y vidriera policromada en escalera. Cierre de madera en balcón medio de 1ª planta.

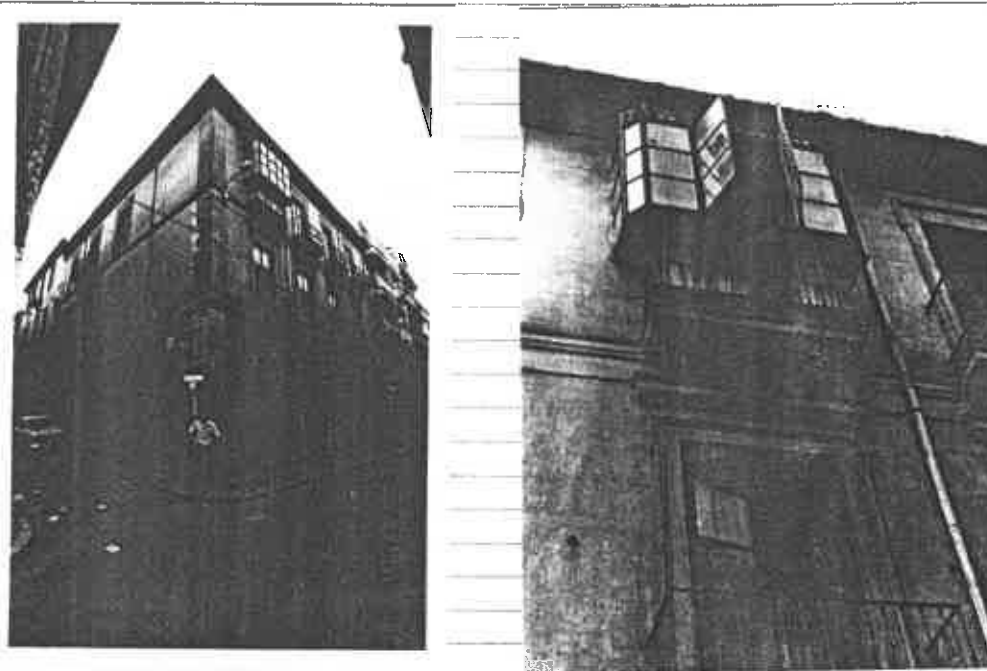
Cierre metálico en balcon izquierdo de
2ª planta.

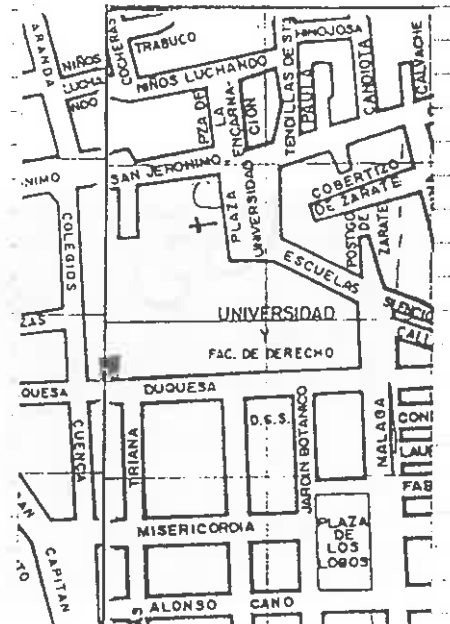
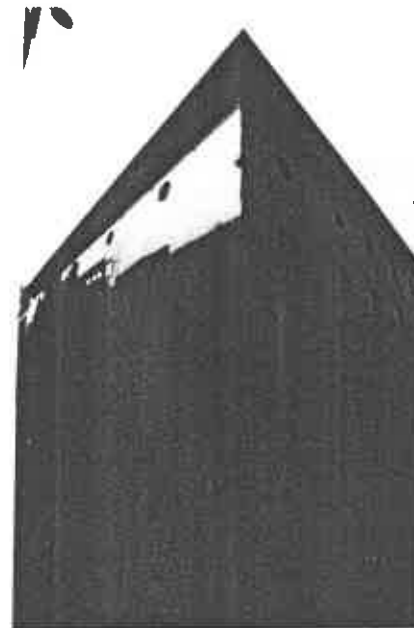
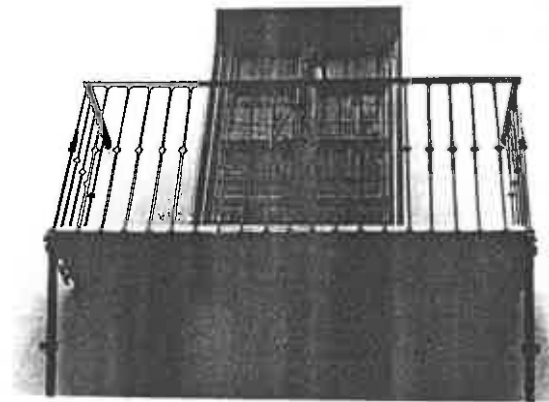
DENOMINACION Delegación Educación y Ciencias Institucional
 LOCALIZACION Duquesa 22 cia ESTADO DE CONSERVACION Bueno (remodelación reciente)
 CRONOLOGIA Ultimo tercio s. XVIII PROTECCION EXISTENTE
 AUTOR REGIMEN JURIDICO Propiedad estatal

CLAVE TIPOLOGICA (4). Edificación de caracter ambiental. 2 plantas y bajo. Zaguán y patio de operaciones. Ordenación simétrica de los huecos de la fachada.

Portada adintelada de mármol de S. Elvira . Tragaluces circulares en última planta. Alero de madera de granvuelo.

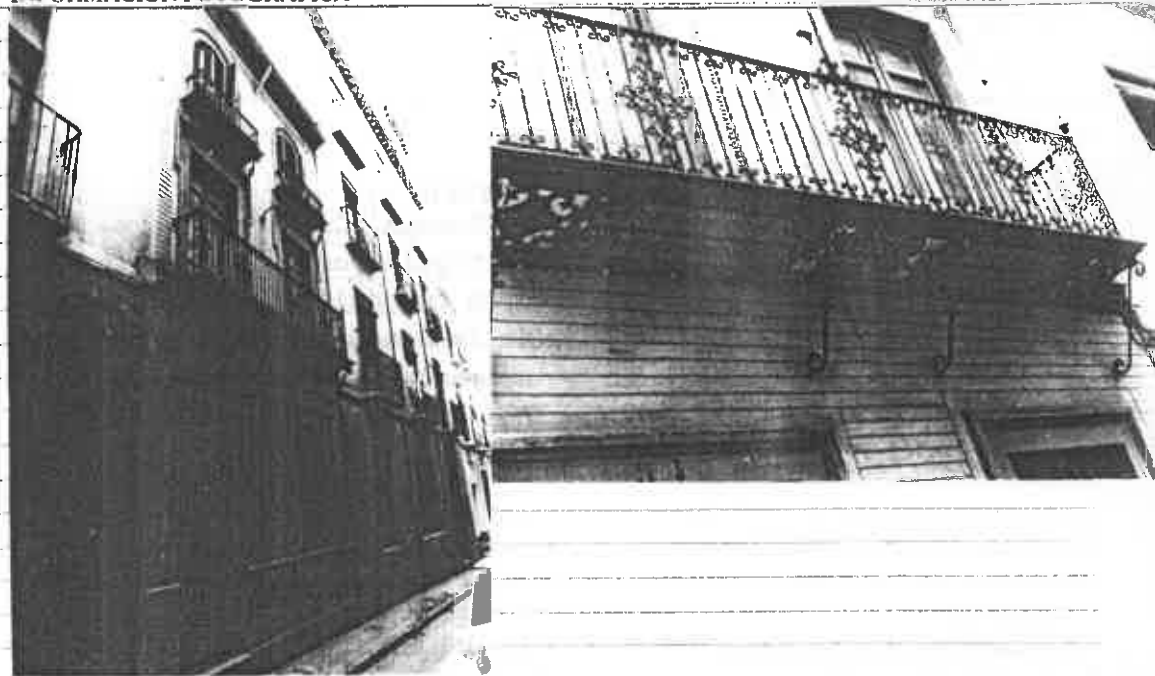
Arcos de medio punto en balcones de 2ª planta. Decoración de ova en cenefa de balcones. Decoración de gran variedad de azulejo en vuelo de los balcones.

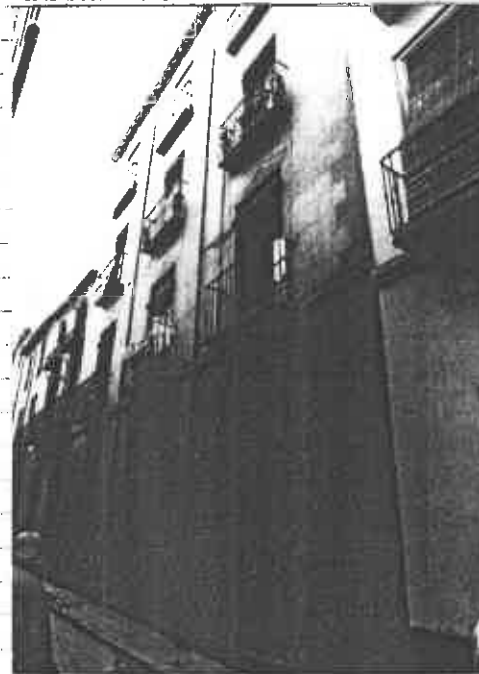
DENOMINACION		USOS Doméstico plurifamiliar
LOCALIZACION	C. Cuenca 7	ESTADO DE CONSERVACION Bueno
CRONOLOGIA	Ultimo tercio s. XIX	PROTECCION EXISTENTE
AUTOR		REGIMEN JURIDICO Arrendamiento

CLAVE TIPOLOGICA (4). Edificación de carácter ambiental. 3 plantas, bajo y torre. 4 agua y es-
valera. 1 vivienda por planta. Ordenación simétrica de los huecos de la fachada.

Azulejo singular con motivos animales en zaguán.

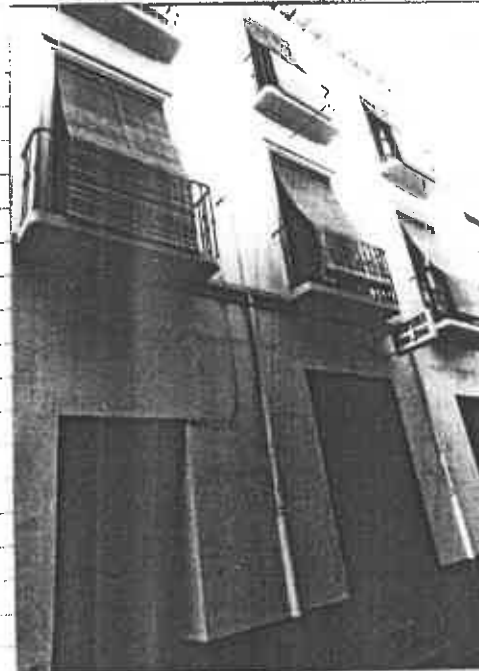
DENOMINACION Huespedes S. Jose
LOCALIZACION Cuenca 9

CLAVE TIPOLOGICA (4). Edificación de carácter ambiental. 2 plantas bajo y torre. Zaguán y patio cubierto. Ordenación simétrica de los huecos de la fachada.

La ordenación interior del edificio responde a los usos a que está destinado.
