CATALOGO
DE
EDIFICACION

EDIFICIOS CATALOGADOS
DEL Nº 251 AL 380

Excmo. Ayuntamiento de Granada
Oficina Técnica Municipal

REVISION
PLAN
GENERAL
ORDENACION
URBANA

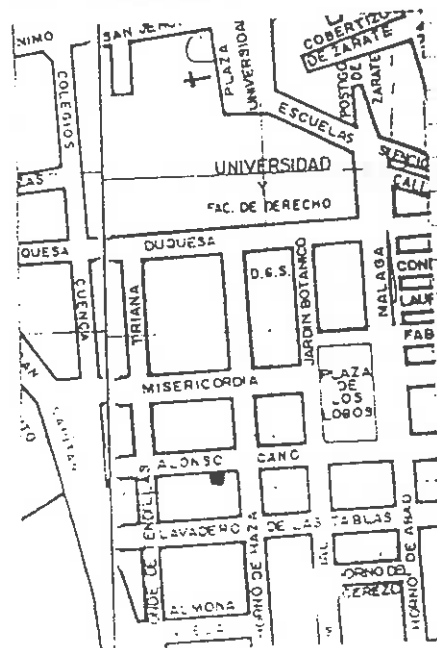
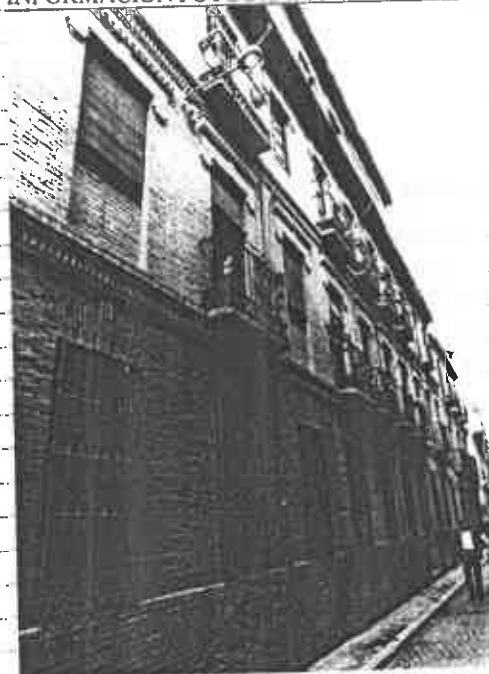
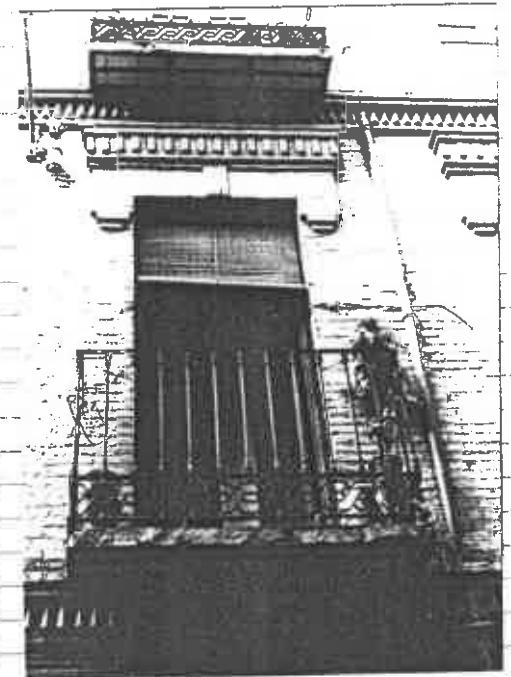
DENOMINACION
LOCALIZACION Alonso Cano 11

CLAVE TIPOLOGICA (4). Edificación de carácter ambiental que acusa la impronta neomudejar:
Fachada de ladrillo, 2 plantas, bajo y torre. 2 viviendas por planta. Ordenación simétrica de los huecos de la fachada.

Todos los elementos ornamentales de la fachada son de ladrillo.

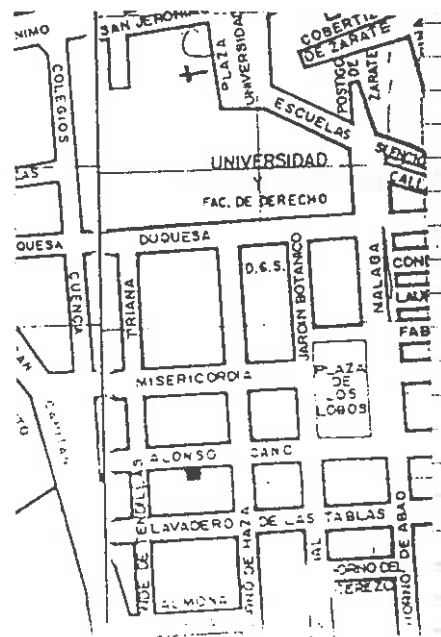
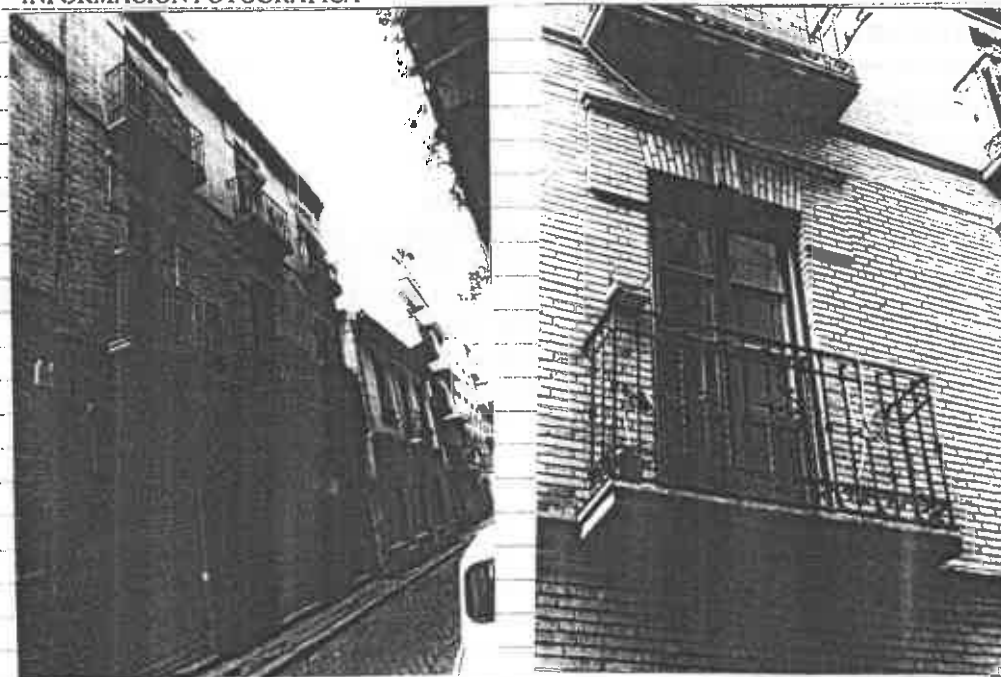
LOCALIZACION Alonso Cano 13

CLAVE TIPOLOGICA (4). Edificación de carácter ambiental. Bajo y 2 plantas. 1 vivienda por planta. Ordenación simétrica de los huecos de la fachada. Fachada de ladrillo prensado.

Este edificio, aunque posterior al 289 sigue los mismos criterios de configuración exterior.

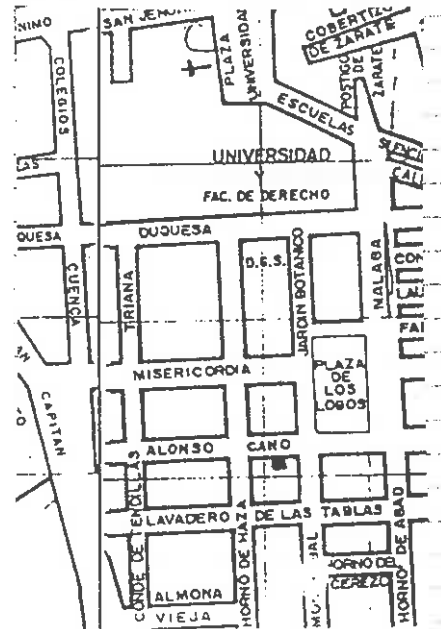
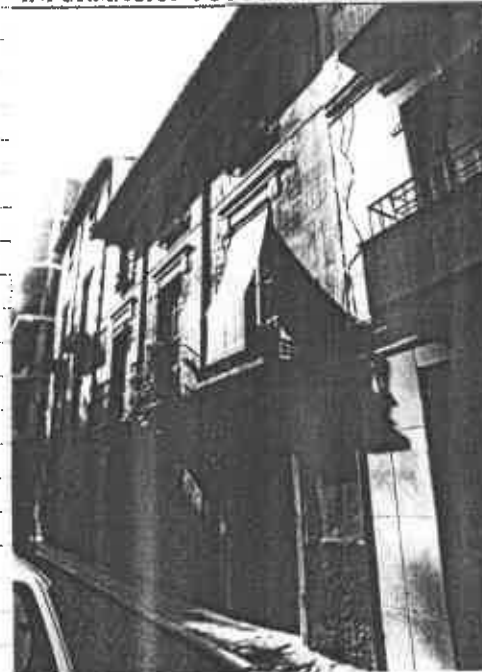
DENOMINACION
 LOCALIZACION Alonso Cano 3
 CRONOLOGIA 2º tercio s. XIX
 AUTOR

USOS Doméstico plurifamiliar
 ESTADO DE CONSERVACION Bueno (humedades en planta baja)
 PROTECCION EXISTENTE
 REGIMEN JURIDICO Arrendamiento

CLAVE TIPOLOGICA (4). Edificación de carácter ambiental que sigue los criterios de la edificación tradicional granadina. Zaguán y patio y escalera lateral. Vivienda por planta. Ordenación simétrica de los huecos de fachada.

Remodelación de principios del siglo de la fachada.

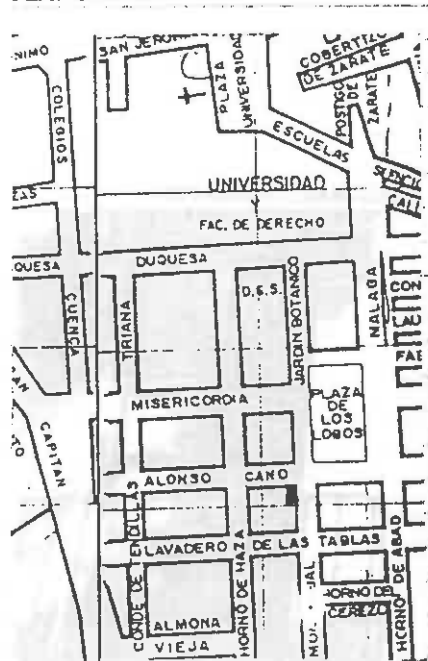
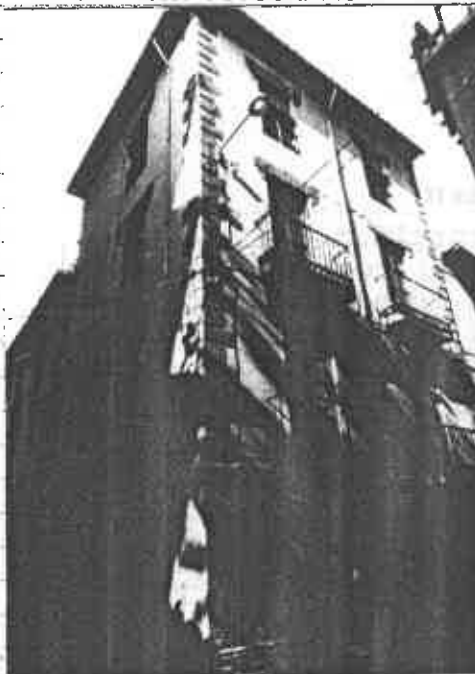
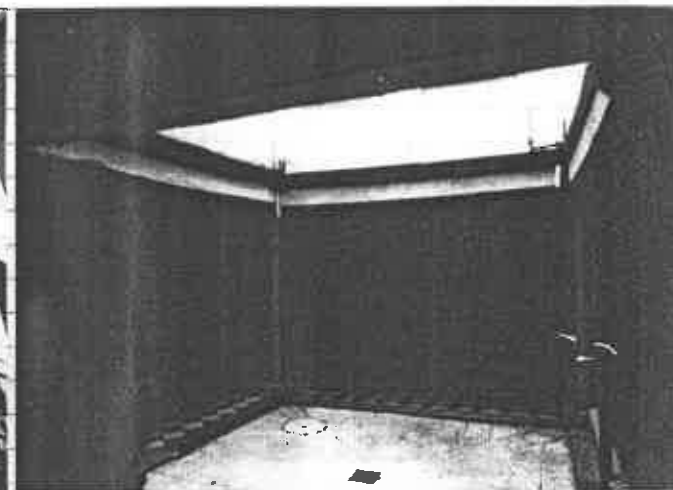
Adintelado en piedra caliza trepanada en huecos de los balcones, 4 columnas toscanas de piedra gris en patio.

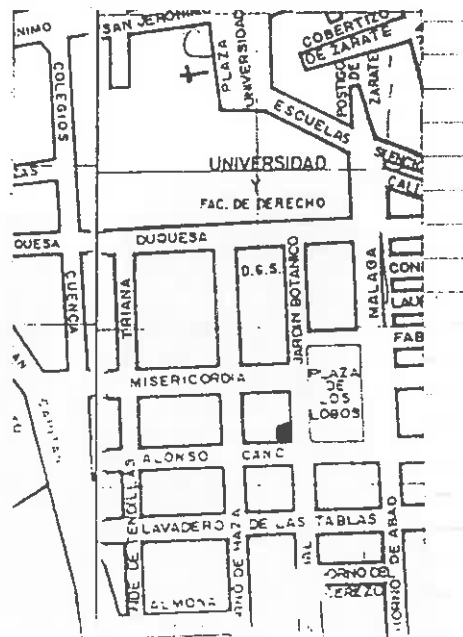
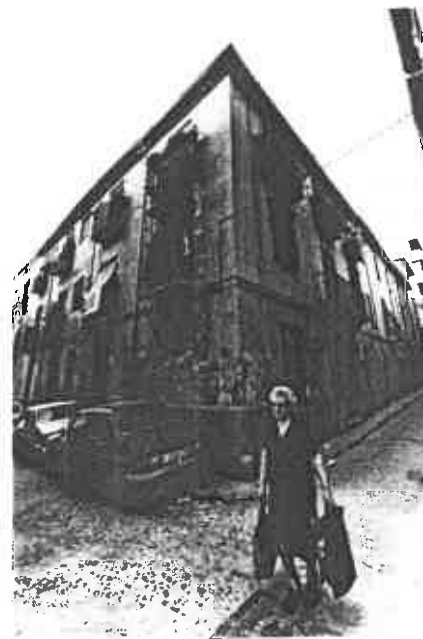
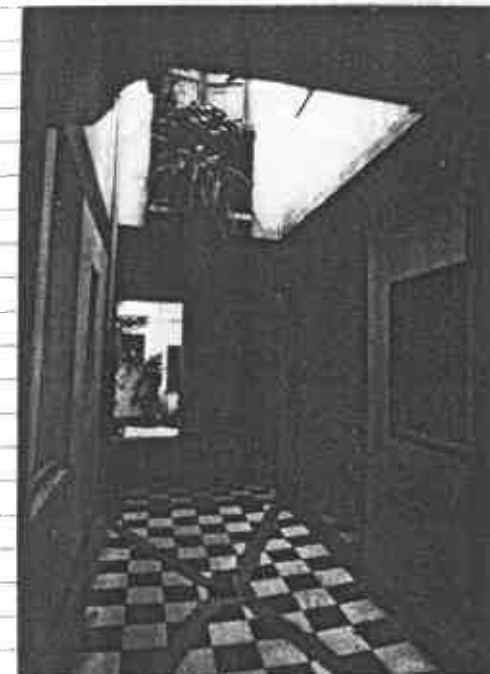
2 columnas toscanas y 8 zarcas de madera talladas en patio. Portada de marmol de S. Elvira con inscrustaciones de serpentina y mármol balneo.

Mty remodelado en diferentes etapas el interior.

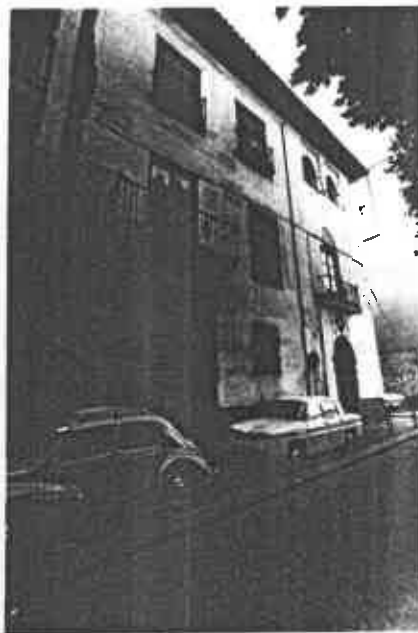
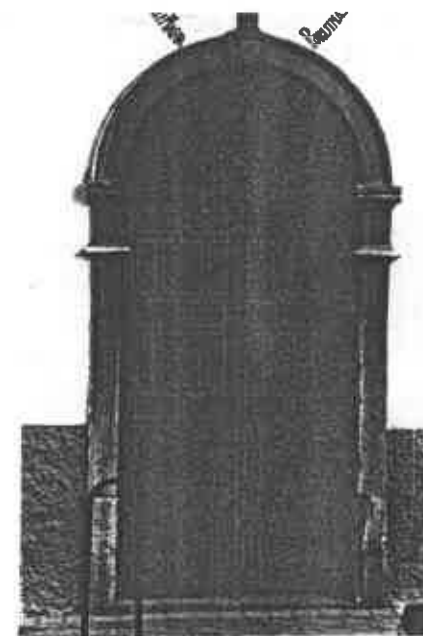
USOS Doméstico plurifamiliar
ESTADO DE CONSERVACION Regular (grietas y humedades en planta baja)
PROTECCION EXISTENTE
REGIMEN JURIDICO Arrendamiento

CLAVE TIPOLOGICA (2). Edificio tradicional granadino. Bajo 2 plantas y torre abierta en el ángulo derecho. Portada de mármol gris de forma neoclásica.

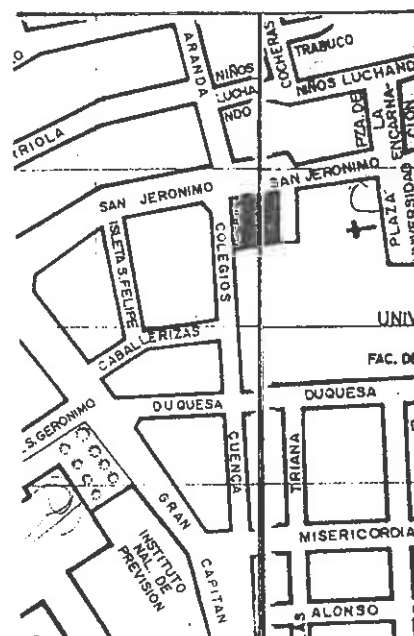
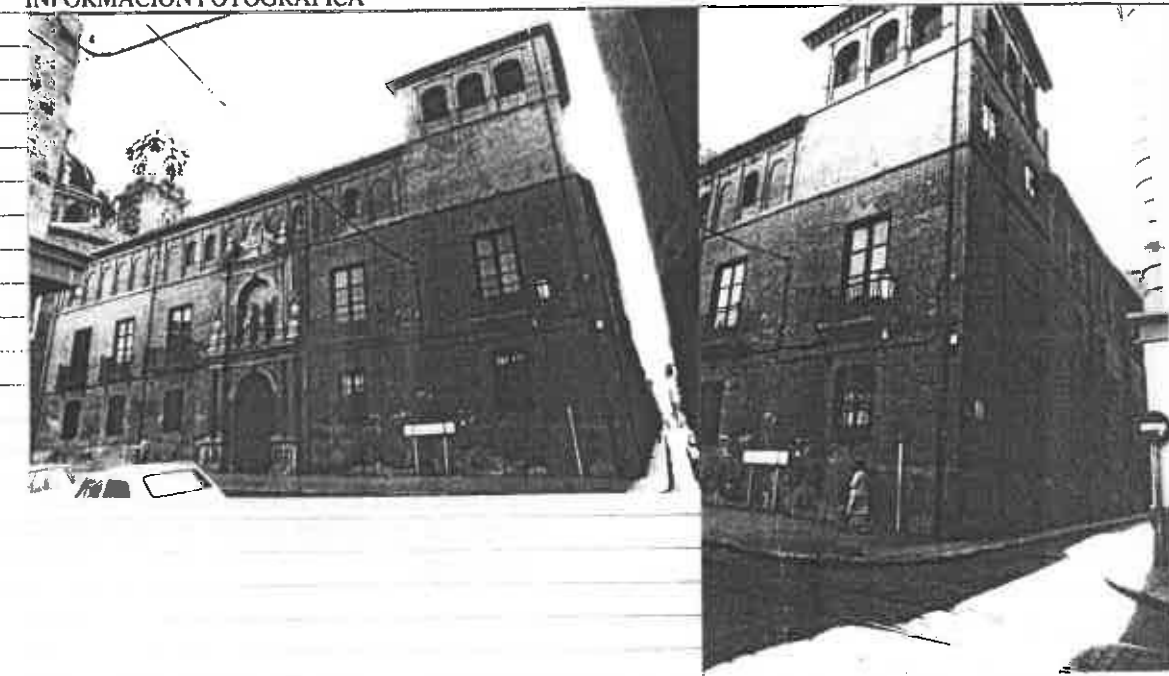
DENOMINACION Colegio Mayor San Bartolomé
LOCALIZACION San Jerónimo y Santiago.
USOS Residencia Universitaria
ESTADO DE CONSERVACION
CRONOLOGIA 1553; ampliaciones en el s.
AUTOR XVII-XVIII
PROTECCION EXISTENTE
REGIMEN JURIDICO Propiedad estatal

CLAVE TIPOLOGICA (2). Edificio tradicional granadino. Consta de 2 plantas, galería cerrada y dos torres en los extremos de la fachada. El patio es peristilado con columnas dóricas sobre las que apoyan arcos paineles, la 2ª planta sigue análoga disposición y tiene balaustrada.

El acceso desde el zaguán al patio se realiza en línea recta. Portada consta de dos cuerpos de orden dórico, con 4 columnas en el 1º y dos en el 2º, decorando este último una hornacina con las esculturas en piedra de los titulares.

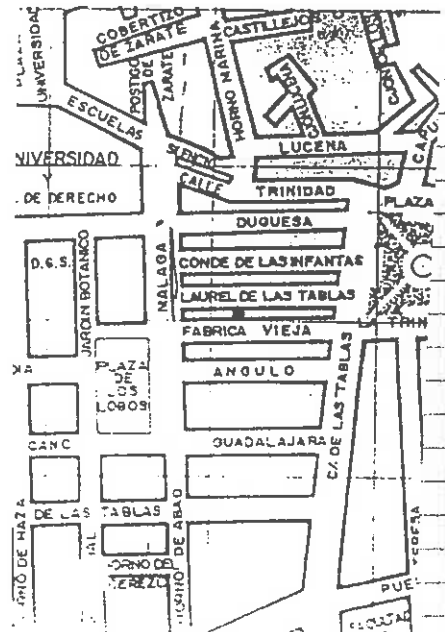
DENOMINACION
LOCALIZACION Fábrica Vieja 12
CRONOLOGIA 1ª década s. XX.
AUTOR

USOS
ESTADO DE CONSERVACION Regular (humedades en planta baja y defectos en ornamentación de la fachada)
PROTECCION EXISTENTE
REGIMEN JURIDICO Arrendamiento

CLAVE TIPOLOGICA (4). Edificación de carácter ambiental. 3 plantas y bajo. 1 vivienda por planta. Ordenación simétrica de los huecos de la fachada.

~~Adintelado de los balcones con decoración de guirnaldas y cabeza humana. Cartelas bajo el hueto de los balcones.~~

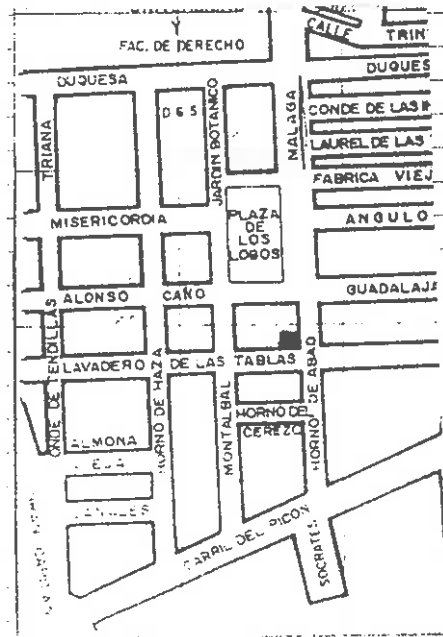
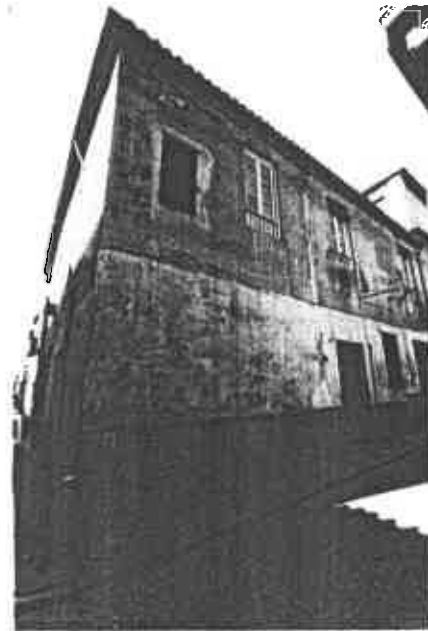
DENOMINACION
LOCALIZACION Lavadero de las Tablas 18
CRONOLOGIA 1ª mitad s. XIX
AUTOR

USOS Comercial y doméstico plurifamiliar
ESTADO DE CONSERVACION Regular
PROTECCION EXISTENTE
REGIMEN JURIDICO Arrendamiento

CLAVE TIPOLOGICA (4). Edificación de carácter ambiental. 1 planta y bajo. Ordenación no simétrica de los huecos de la fachada.

Infrautilizado. Cerrado interior.

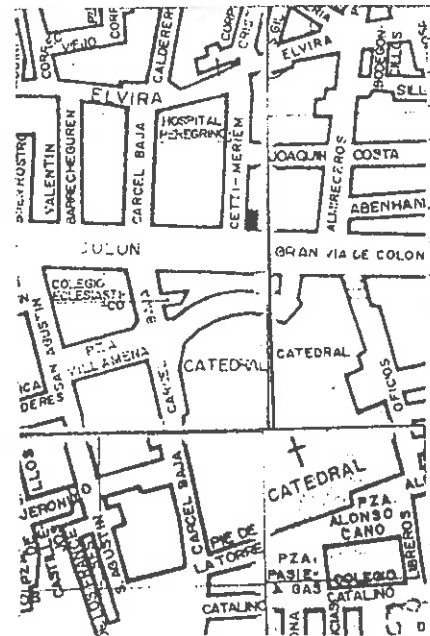
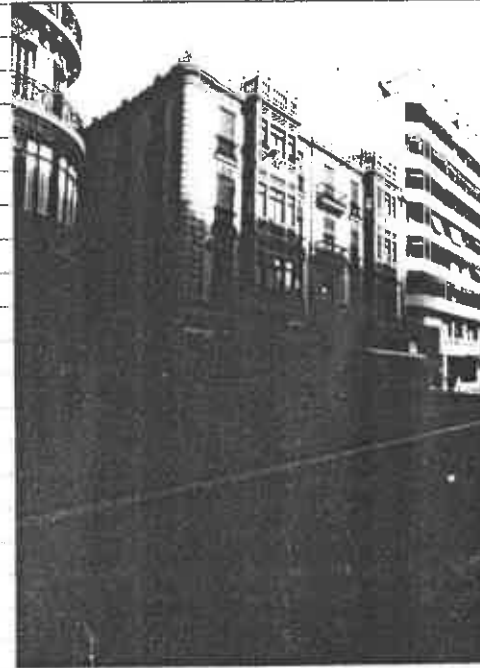
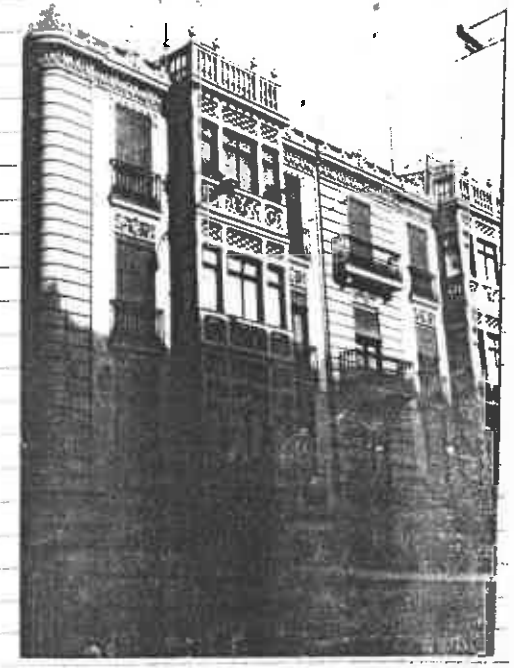
USOS Comercial y doméstico plurifamiliar
ESTADO DE CONSERVACION Bueno

CLAVE TIPOLOGICA (3). Edificación de carácter singular. 3 plantas y bajo. 2 viviendas por planta. Ordenación simétrica de los huecos de la fachada.

2 cuerpos de cierre de obra en fachada con decoración calada. Decoración de guirnaldas en paneles sobre los balcones.

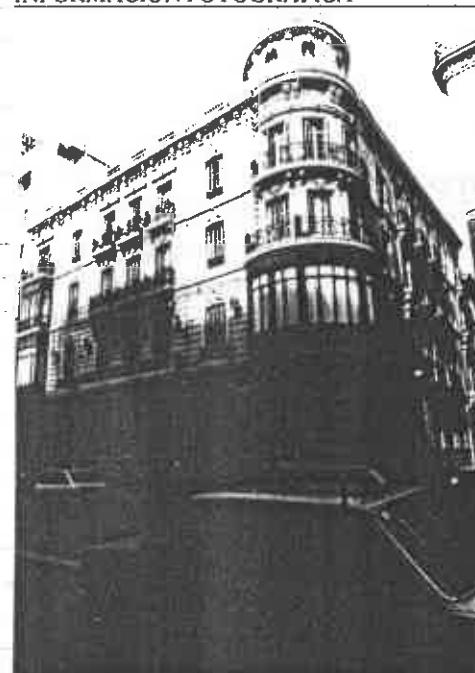
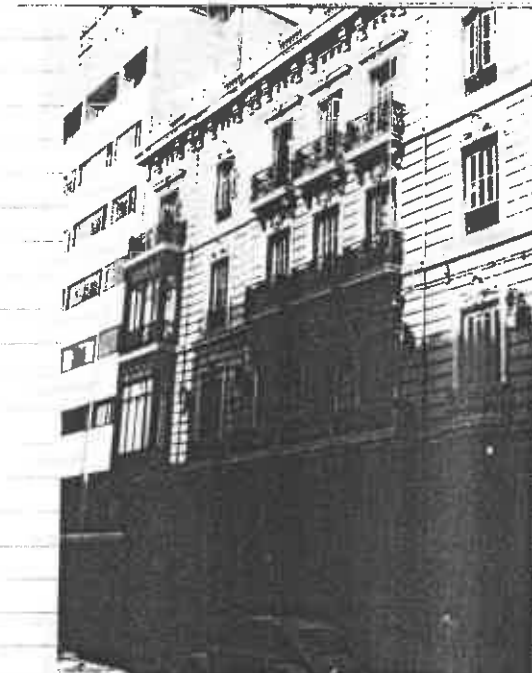
USOS Institucional y doméstico plurifamiliar
ESTADO DE CONSERVACION Bueno

CLAVE TIPOLOGICA (3). Edificación de carácter historicista. 3 plantas y bajo. Ordenación simétrica de los huecos de la fachada.

Cúpula en intersección entre Gran Vía y Cetti Meriem. 3 cierres metálicos en fachada. Profusa decoración con elementos barrocos en fachada. Iluminación por faroles en 1ª planta. Diseño de calidad de todos los elementos de la fachada.

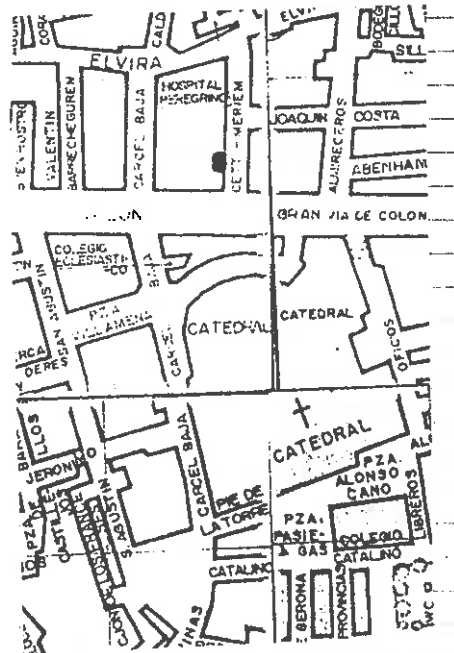
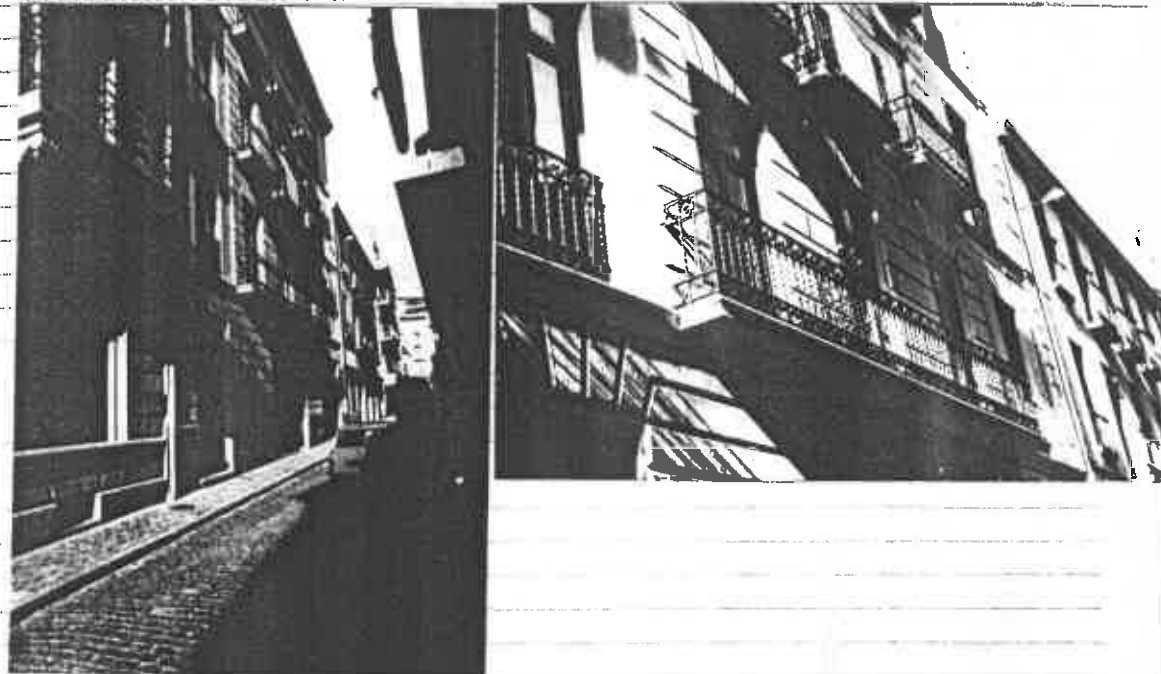
USOS Doméstico plurifamiliar
ESTADO DE CONSERVACION Bueno (remodelado recientemente)
PROTECCION EXISTENTE
REGIMEN JURIDICO Propiedad

CLAVE TIPOLOGICA (4). Edificio de carácter ambiental. 3 plantas y bajo. Ordenación simétrica de los huecos de la fachada.

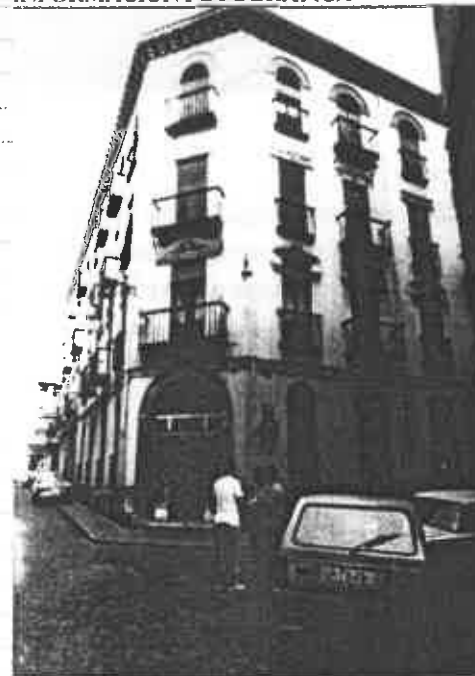
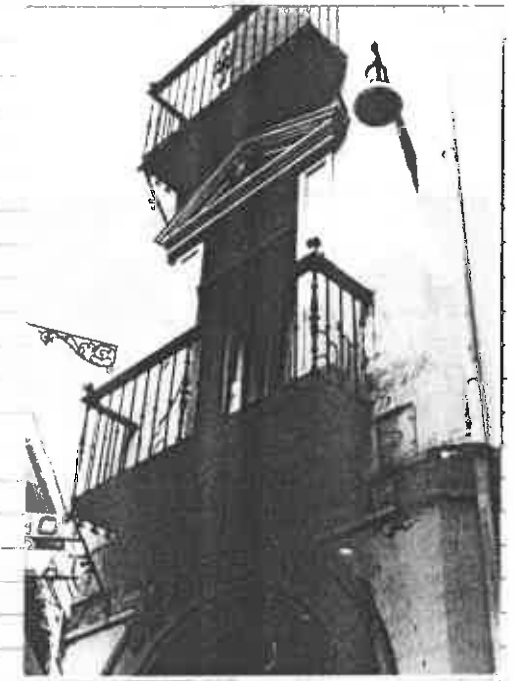
USOS Hospedaje
ESTADO DE CONSERVACION Bueno

CLAVE TIPOLOGICA (3). Edificio de carácter historicista. 3 plantas y bajo. Zaguán y patio cubierto.
Ordenación simétrica de los huecos de la fachada.

Frontón dórico con cabeza de Atlante en balcón central de la 1ª planta. Gueñas de ladrillo en parte superior de huecos. Arcos de medio punto en planta baja y 3ª planta de fachada. Patio con arcos de medio punto en interior.

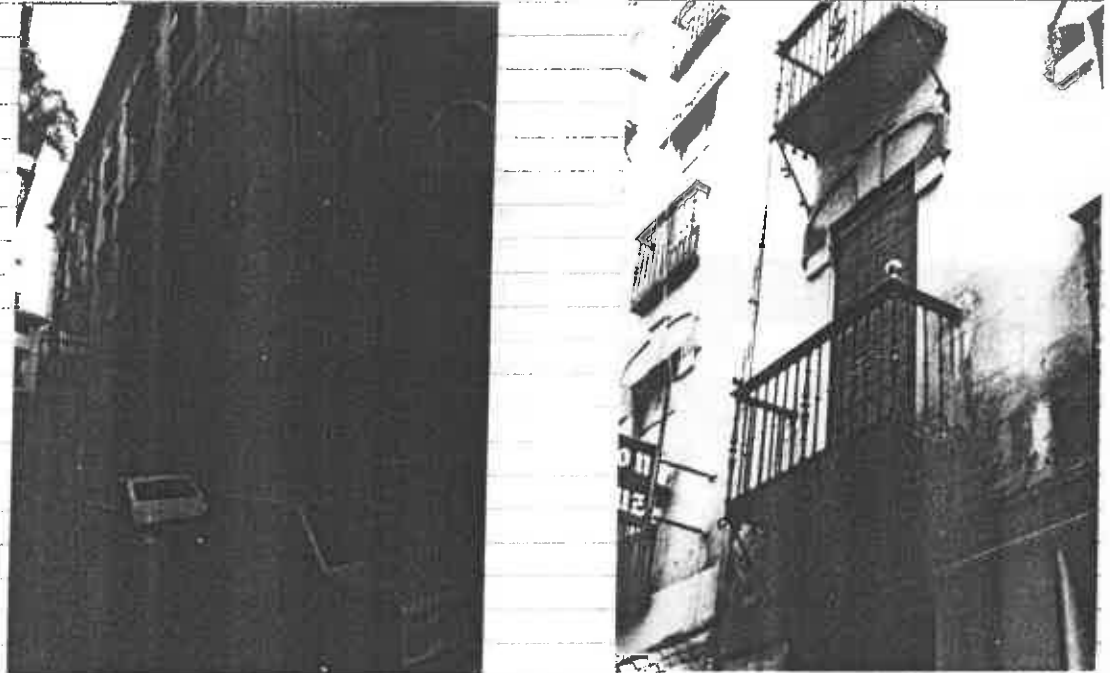
Cenefas de ladrillo y piedra caliza en 1ª planta. Arcos de medio punto en última planta con dovelas de ladrillo. Dinteles con decoración vegetal con cabeza en balcones 2ª planta.

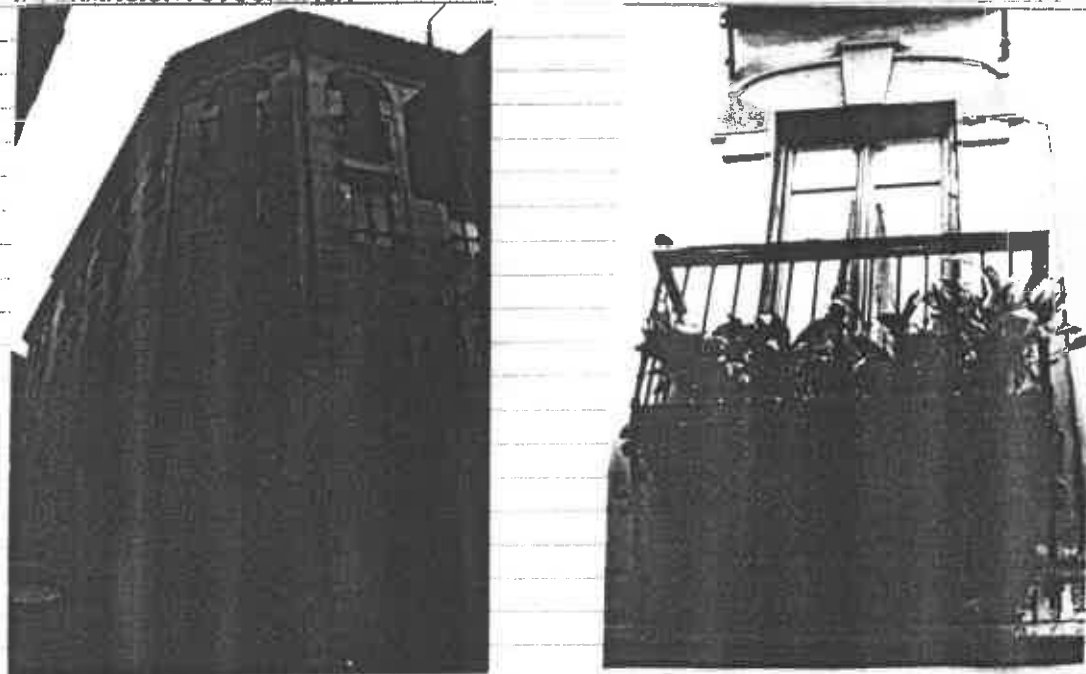
USOS Comercial y doméstico plurifamiliar
ESTADO DE CONSERVACION Bueno

CLAVE TIPOLOGICA (3). Edificio de carácter singular. 3 plantas y bajo. 2 viviendas por planta.
Ordenación simétrica de los huecos de la fachada.

Cenefa de ladrillo y piedra caliza en 1ª planta. Dinteles con decoración vegetal y cabeza humana en balcones 2ª planta y arcos de medio punto con dovelas de ladrillo en última planta. Caja de decoración entre baja y 1ª geométrica planta.

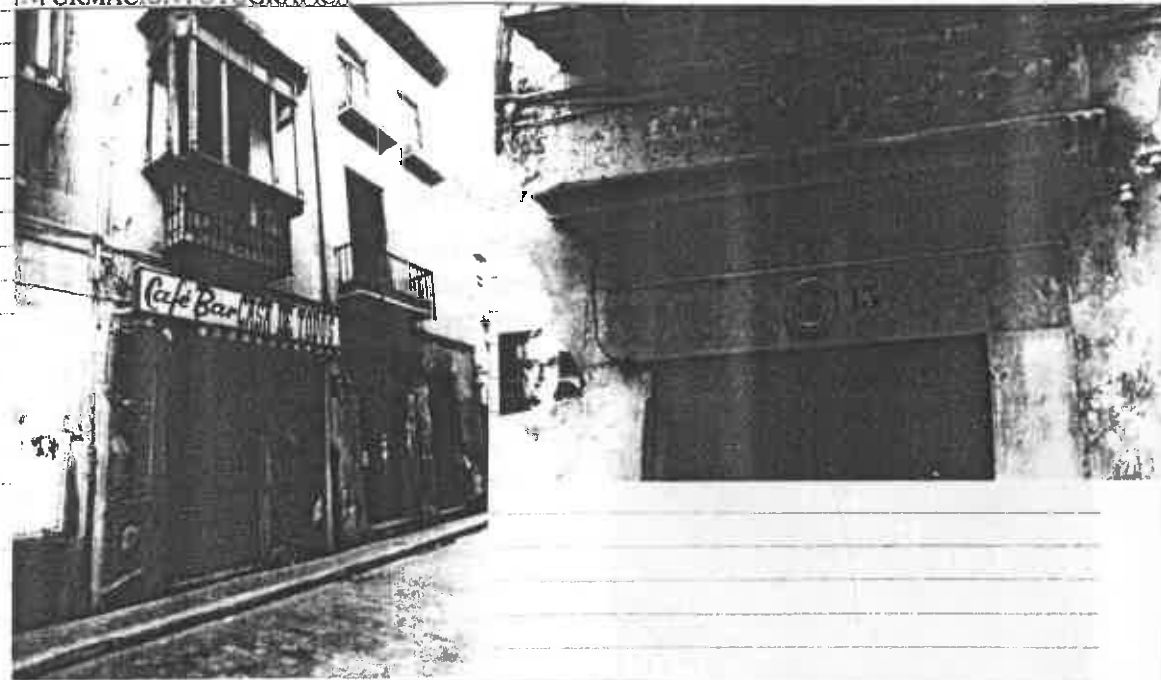
ESTADO DE CONSERVACION Regular

CLAVE TIPOLOGICA (4). Edificación de carácter ambiental. 2 plantas y bajo. Ordenación no simétrica de huecos de la fachada.

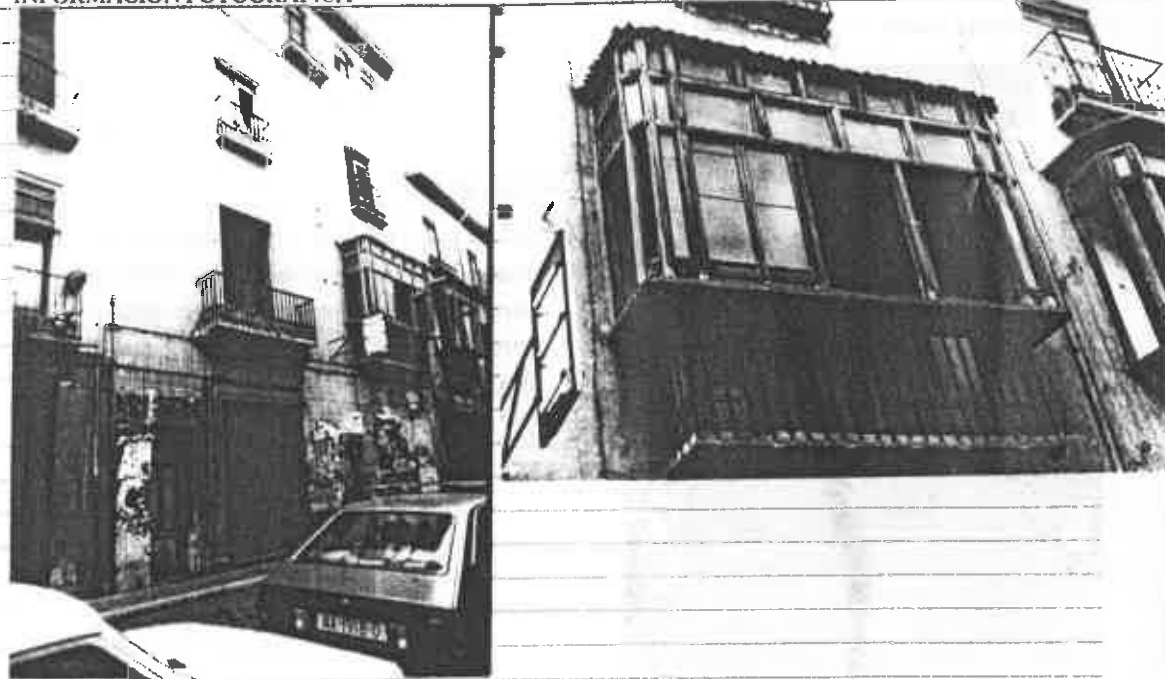
Portada adintelada de marmol de S. Elvira
Cierre de madera en balcón derecho de 1ª
planta .

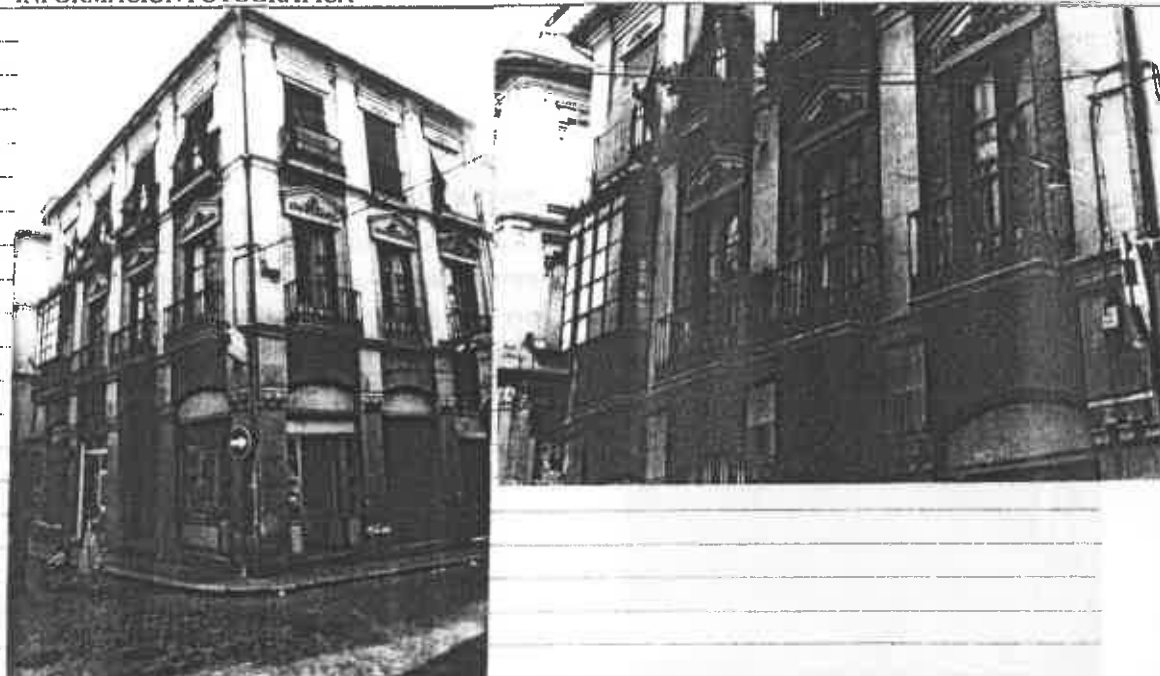
Apilastroado emarcando todos los huecos de la fachada. Dintel a dos aguas en huecos 1ª planta con decoración de guirnales
Dintel rectangular en huecos de 2ª planta con decoración de clipeum y rocalla. Cierre metálico en lateral de 1ª planta.

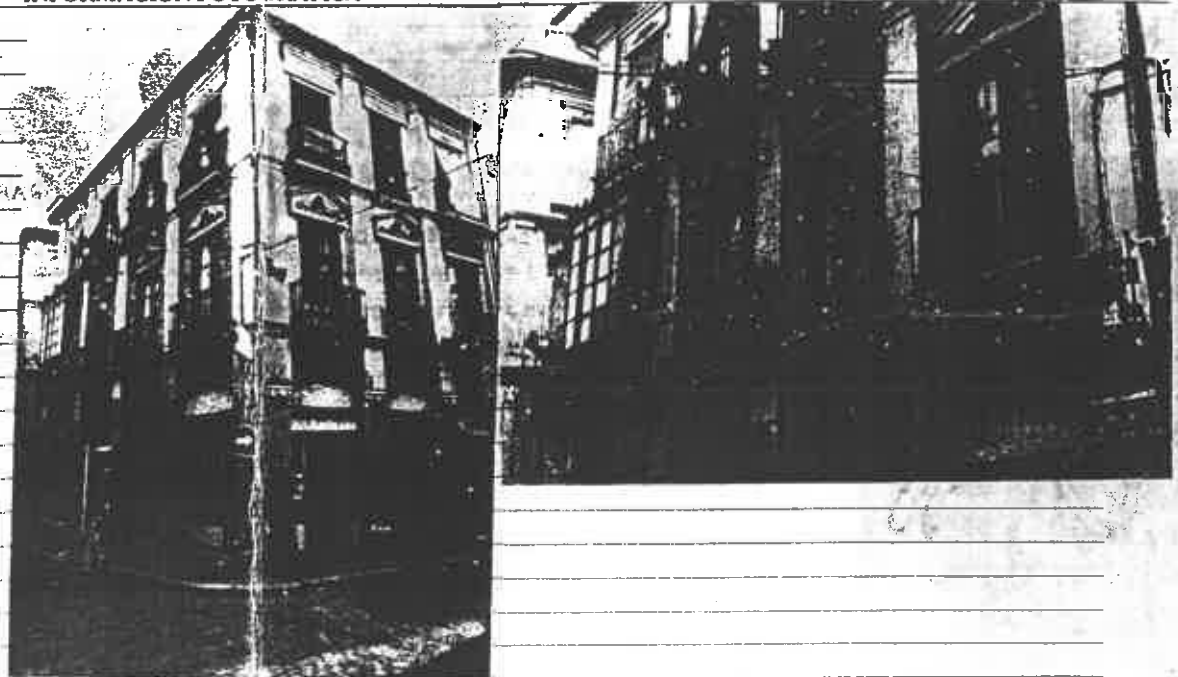
Apilastrado enmarcando todos los huecos de la fachada. Dintel a dos aguas en huecos 1ª planta con decoración de guirnalda. Dintel rectangular en huecos de 2ª planta con decoración de clipatum y rocalla. Cierre metálico en lateral de 1ª planta.

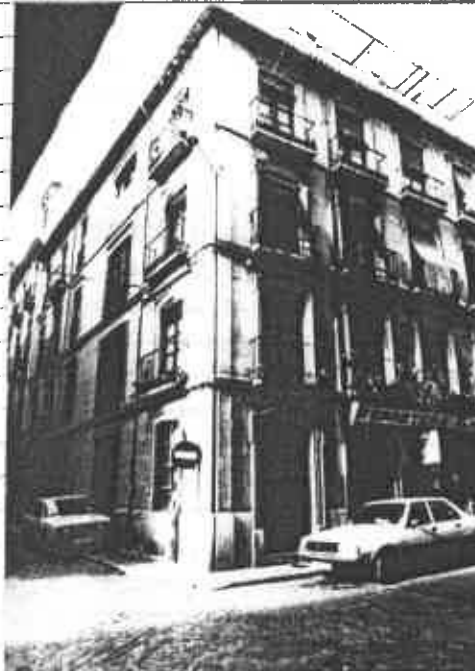
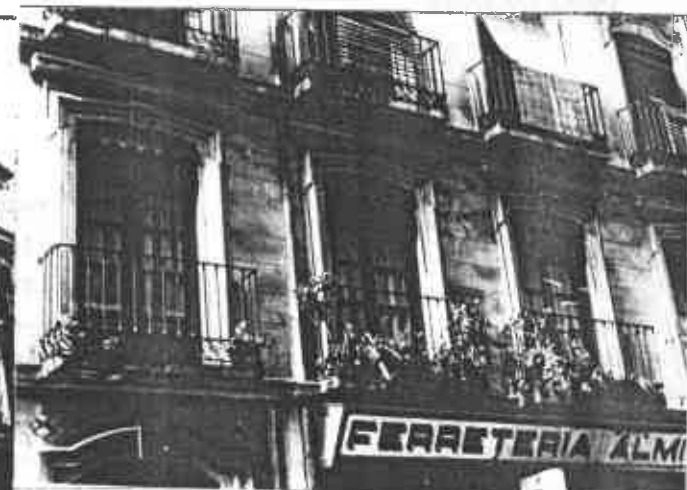
Huecos de fachada en arcos escarzanos rebajados, Huecos de 1ª planta adintelados.

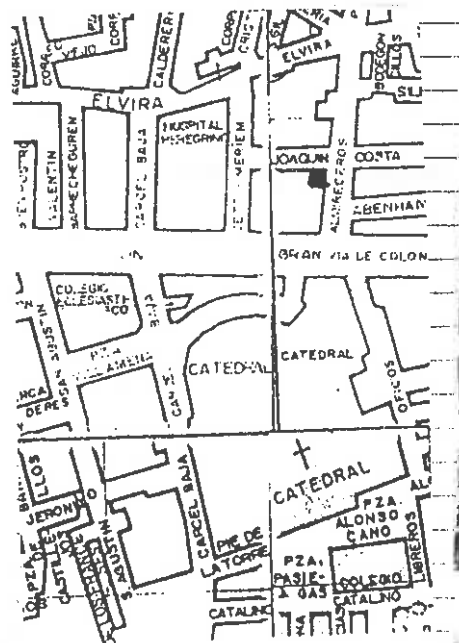
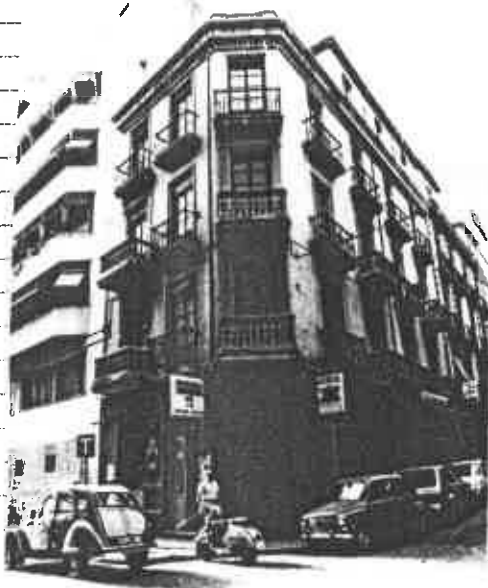
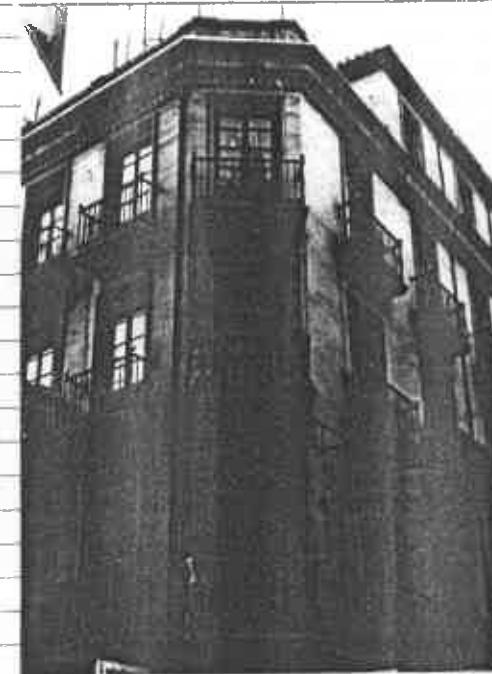
~~Paneles estriados en huecos de la planta y apilastro y adintelado de los huecos en la 2ª, intercalándose en ambos balcones de obra y metálicos.~~

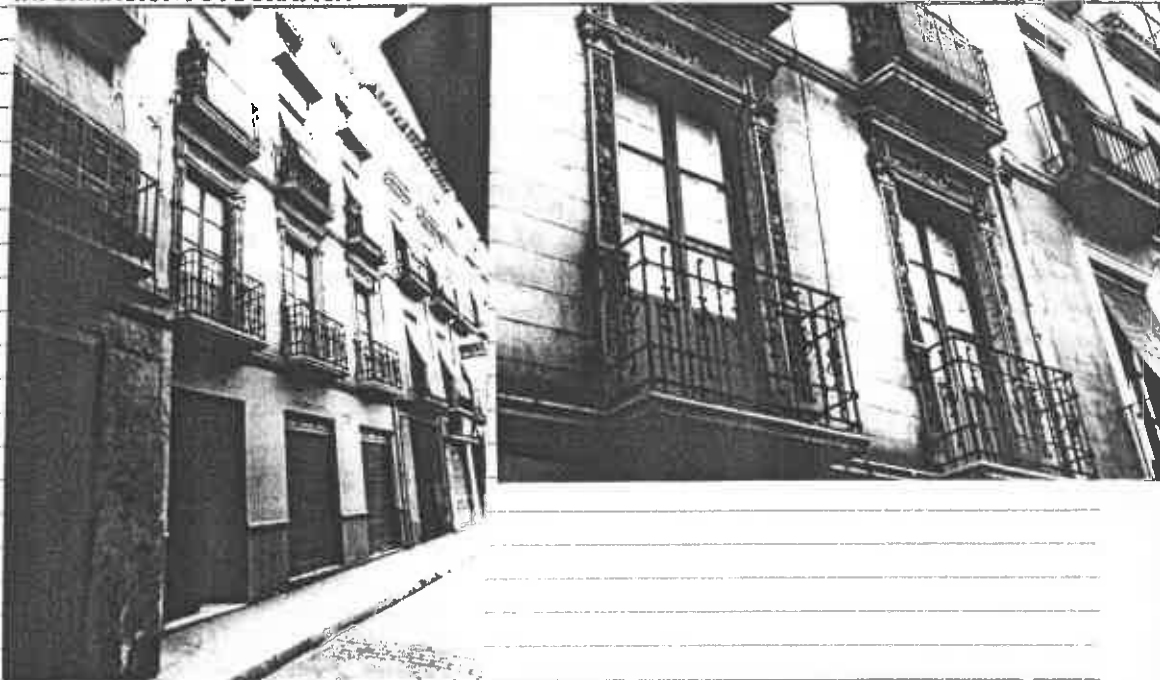
~~Apilastamiento corintio en 1ª y 3ª plan-
ta. Dinteles en todos los huecos de la fa-
chada con decoración vegetal y cabeza huma-
na.~~

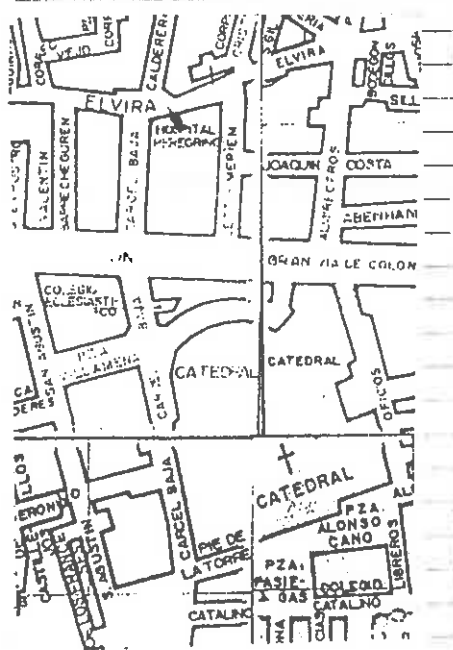
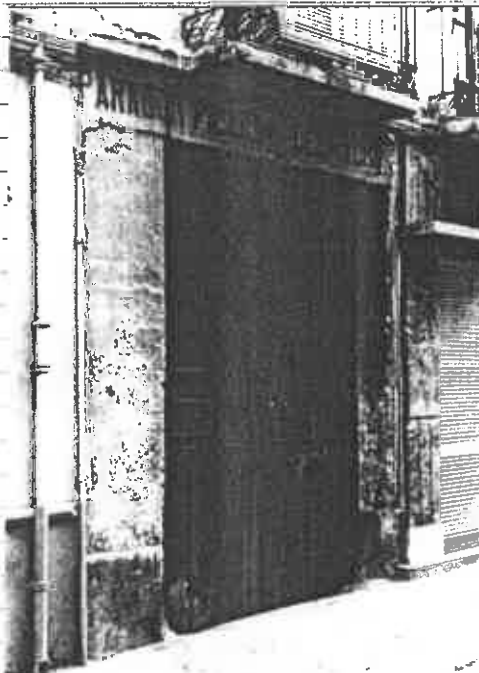
Portada adintelada de piedra gris sin elementos decorativos.

Cerrado. Su parte exterior sólo consta de la portada.

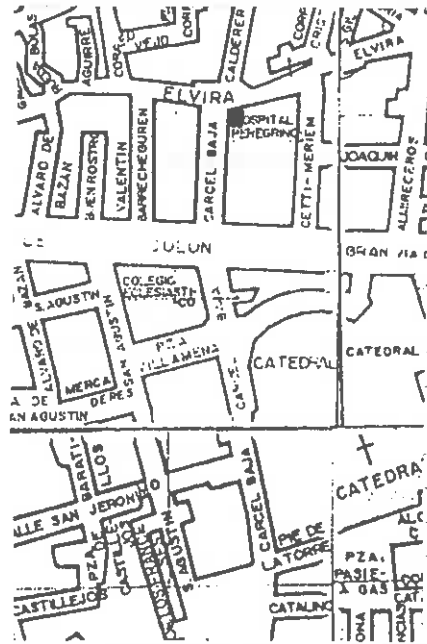
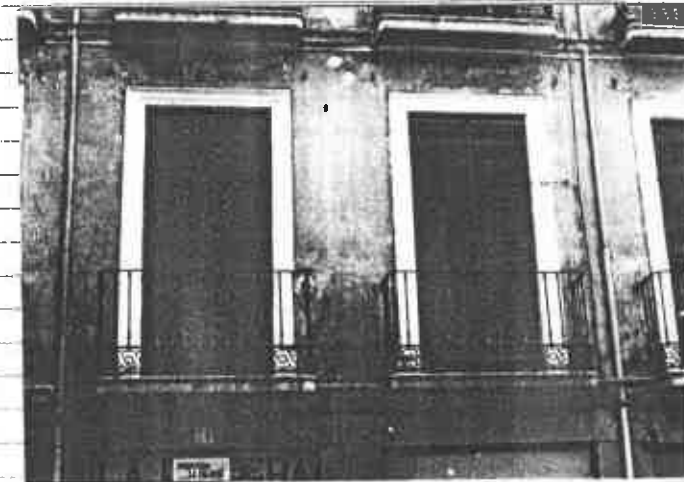
Molduras separadas horizontalmente

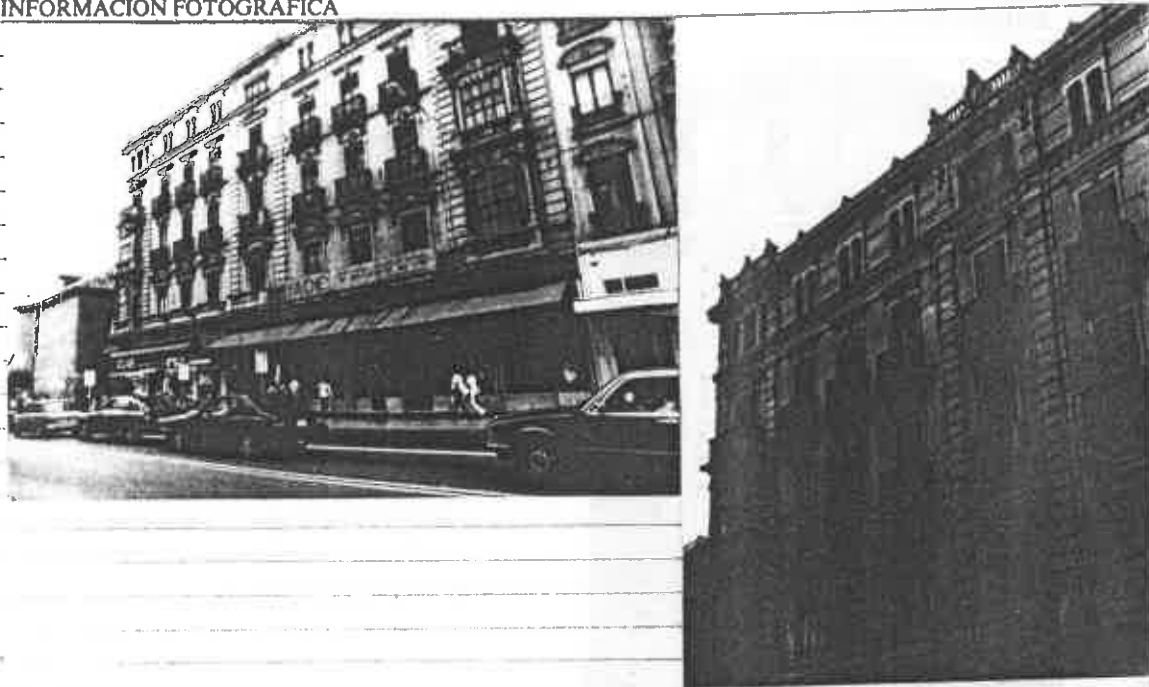
Cierres laterales de obra en 1ª y 2ª planta. Frontones sobre huecos de 1ª planta, y 3 curvos en 3ª planta. Ménsulas bajo el vuelo de los balcones. Decoración de grutescos en cierres. Diseño de gran calidad de los hierros de los balcones.

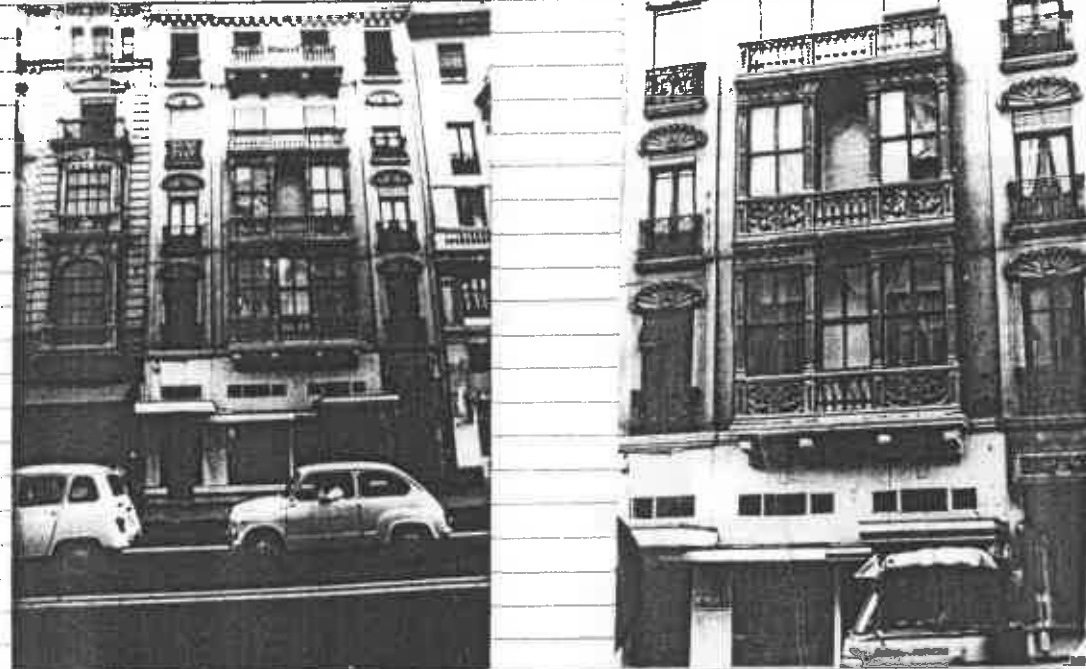
~~Cierre central en 1ª y 2ª planta de obra.~~
~~Decoración de concha en dintel de huecos de las 3 primeras plantas. Cartelas bajo alero superior.~~

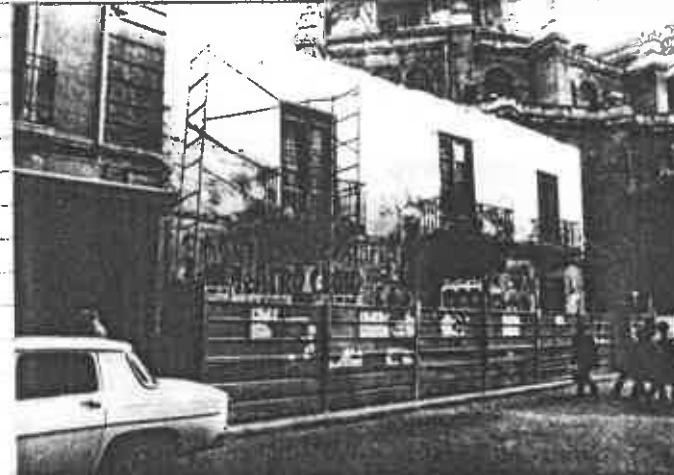
Portada adintelada de mármol de S. Elvira

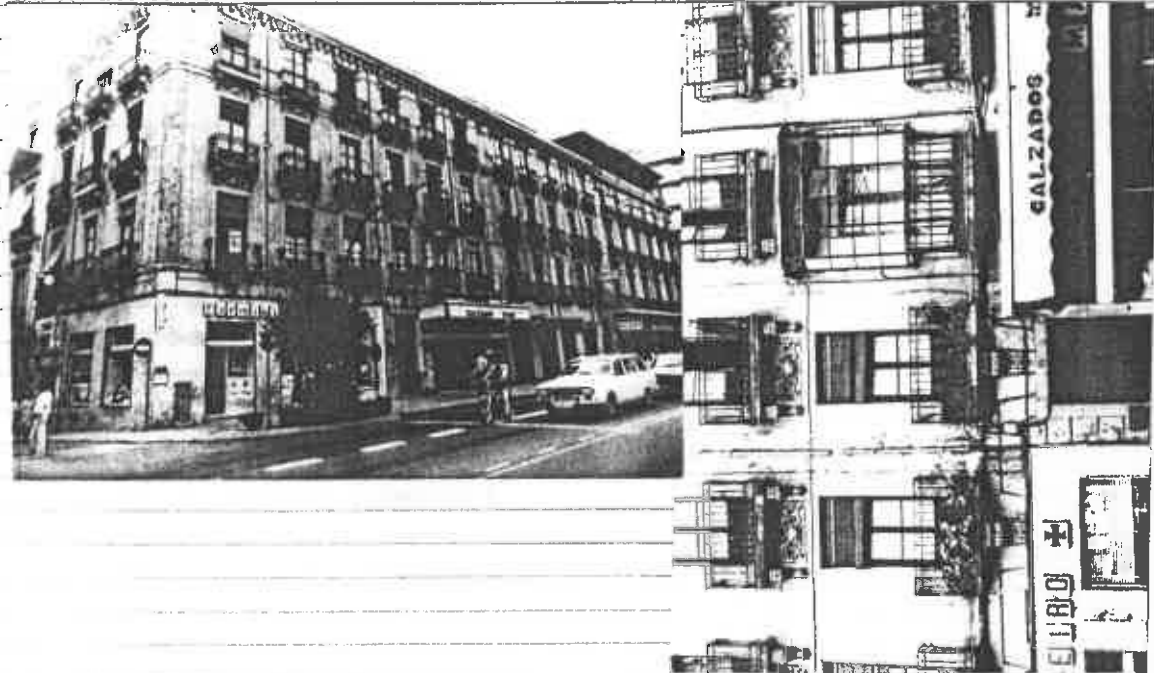
ESTADO DE CONSERVACION Bueno. Algunas deficiencias en decoración fachada.

Apilustramiento en bajo relieve en eje central de la fachada. Decoración vegetal en paneles rectangulares sobre los huecos. Cartelas bajo vuelo de los balcones y bajo alero.
