CATALOGO
DE
EDIFICACION

EDIFICIOS CATALOGADOS
DEL Nº 251 AL 380

Excmo. Ayuntamiento de Granada
Oficina Técnica Municipal

REVISION
PLAN
GENERAL
ORDENACION
URBANA

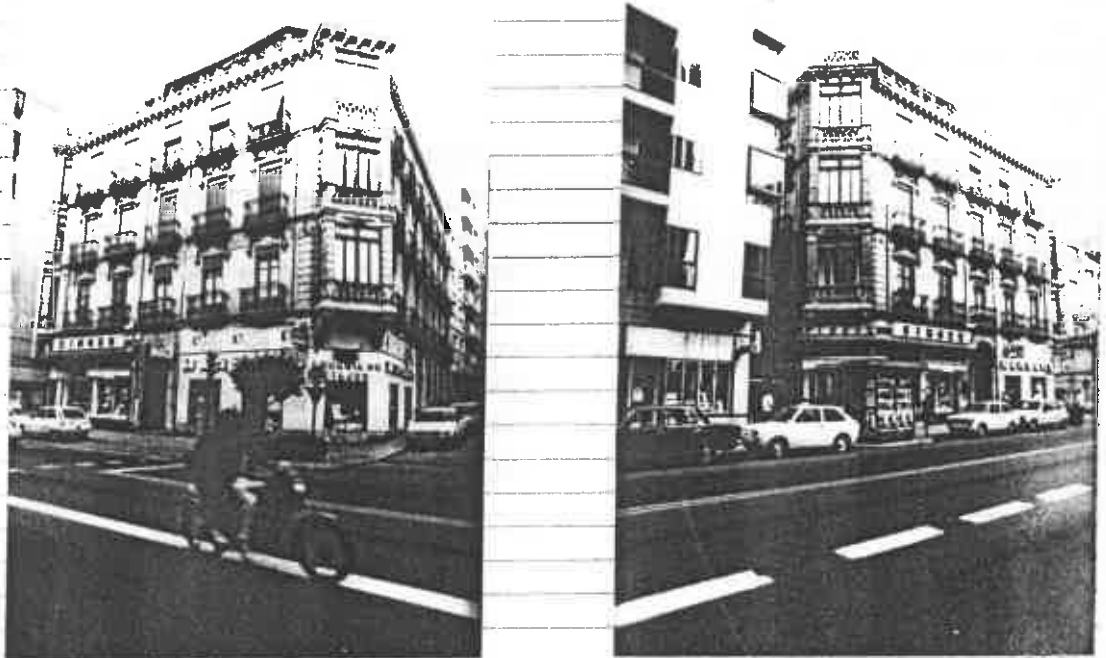
Decoración singular con motivos vegetales sobre huecos de fachada. 2 cuerpos de hierro de obra en intersecciones con calles laterales. Profusa decoración en parte superior de la fachada.

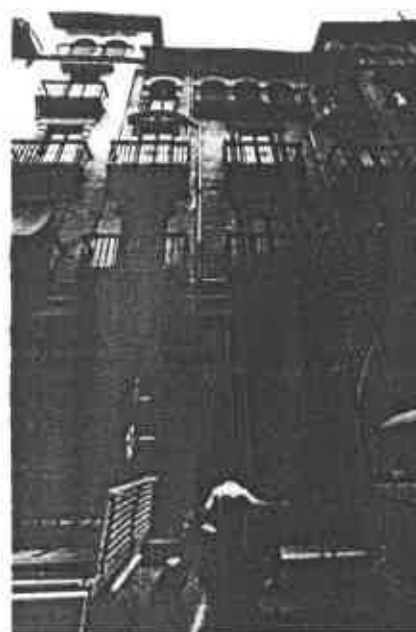
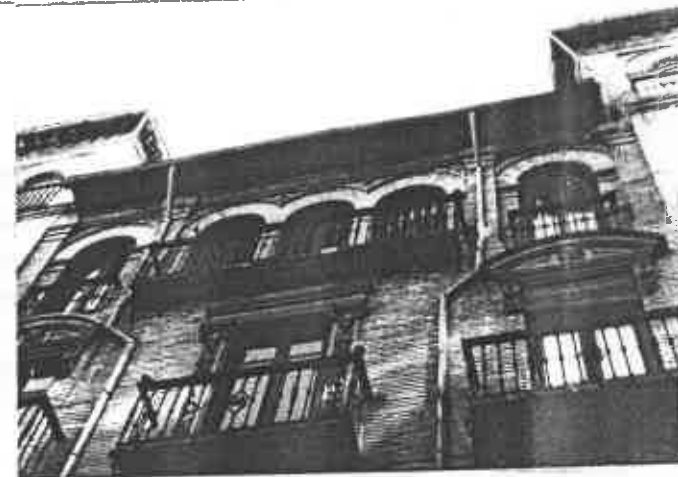
ESTADO DE CONSERVACION Bueno

CLAVE TIPOLOGICA (3). Edificación de carácter historicista. 3 plantas, bajo y torres laterales. 3 viviendas por planta. Ordenación simétrica de los huecos de la fachada.

~~Apilastamiento con capiteles de figuras antropomorfas en huecos centrales de 1ª y 2ª planta. Frontón partido con cabeza de guerrero en balcón central de 1ª planta. Frontones curvos con mascarón en 1ª y 2ª planta. Galerias de arcos de medio punto en 3ª planta.~~

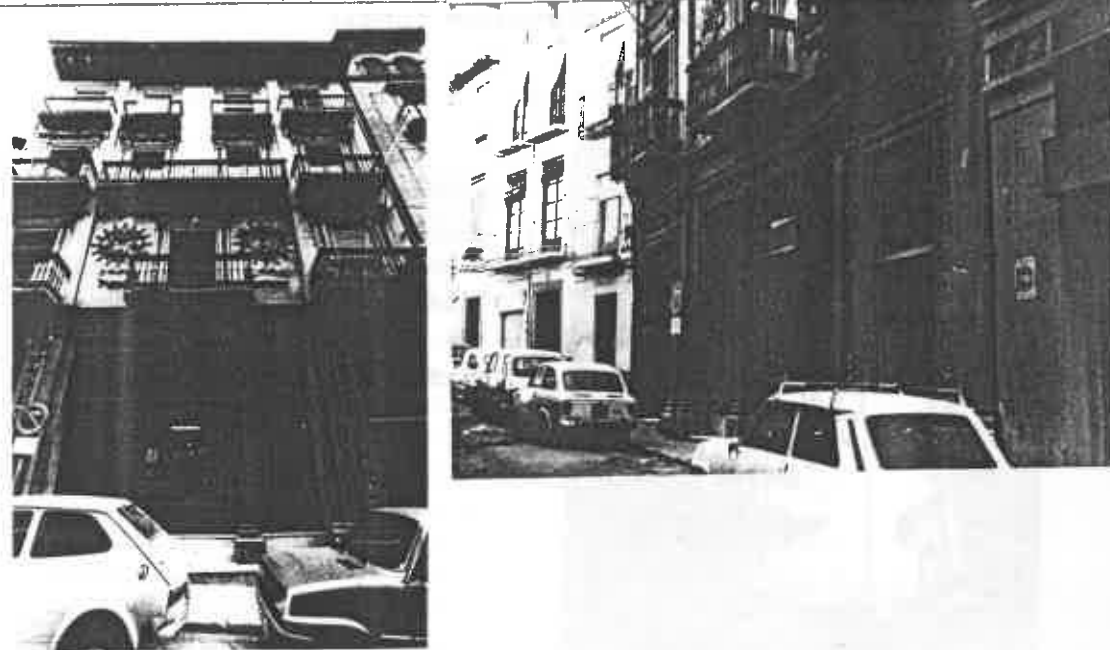
USOS Comercial y doméstico plurifamiliar
ESTADO DE CONSERVACION Bueno (Algunos elementos
decorativos de la fachada han caído).
PROTECCION EXISTENTE
REGIMEN JURIDICO Propiedad

CLAVE TIPOLOGICA (3). Edificación de carácter historicista. 3 plantas y bajo. 1 vivienda por planta. Ordenación simétrica huecos de fachada.

Apilamientos de diversas clases en todos los huecos de la fachada. En la decoración elementos antropomórficos y religiosos.
Gran alero de canedillos con motivos antropomorfos.

Gran singularidad de los elementos formales del edificio.

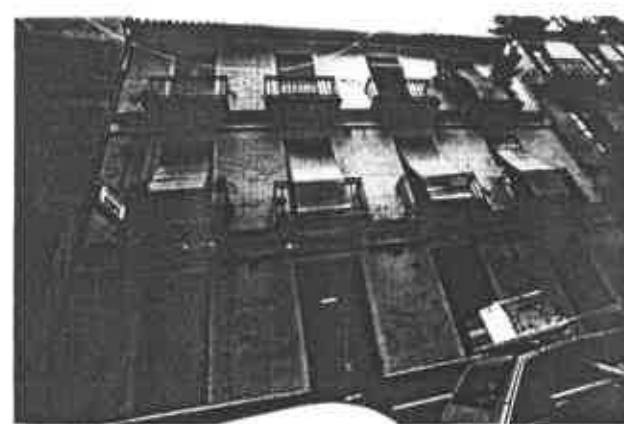
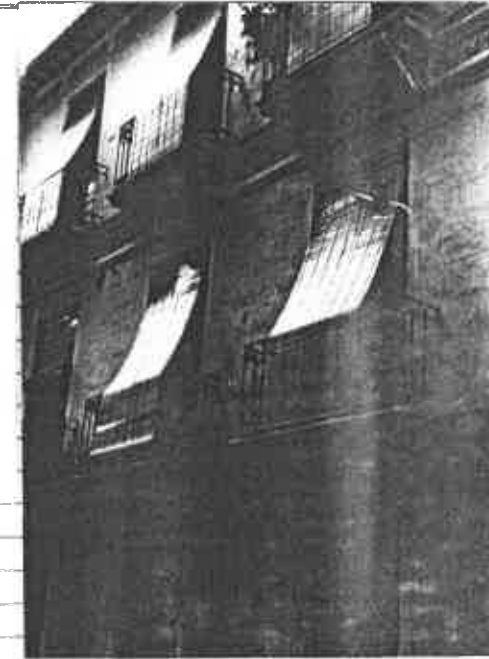
USOS Hospedaje
ESTADO DE CONSERVACION Bueno

CLAVETIPOLOGICA (4). Edificación de carácter ambiental. 2 plantas y bajo. Ordenación simétrica de huecos de fachada.

Franja de decoración vegetal con moldura superior separando los paramentos de las plantas. Ménsulas bajo el vuelo de los balcones.

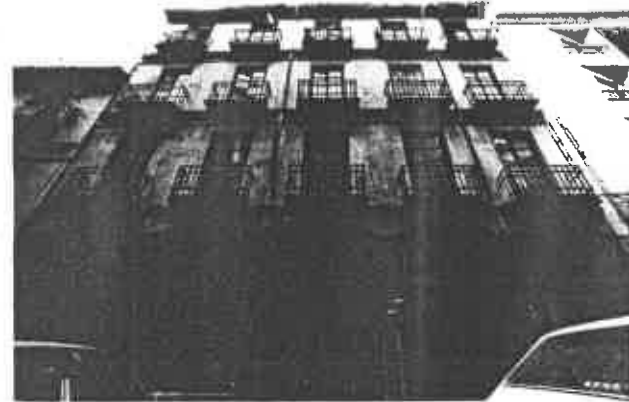
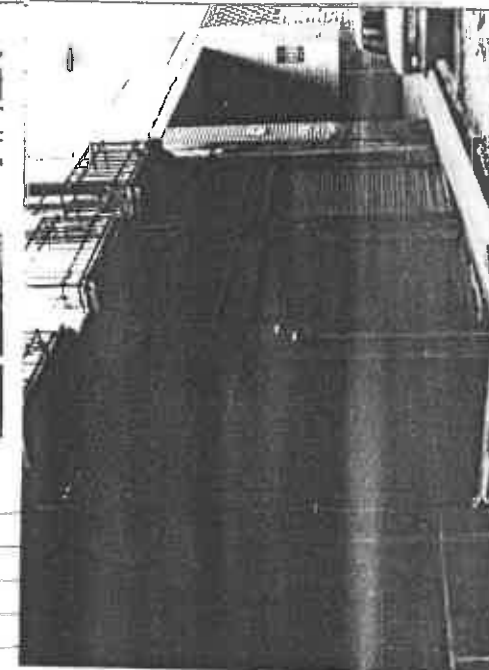
DENOMINACION	USOS Doméstico plurifamiliar
LOCALIZACION Alvaro de Bazan 4.	ESTADO DE CONSERVACION Malo (Cubierta y fachada en mal estado).
CRONOLOGIA 1ª tercia s. XX	PROTECCION EXISTENTE
AUTOR	REGIMEN JURIDICO Propiedad

CLAVE TIPOLOGICA (4). Edificio de carácter ambiental. 3 plantas y bajo. Ordenación simétrica de huecos.

~~Franja de decoración vegetal con moldura en su parte superior separando horizontalmente los paramentos de la fachada.~~

Deshabitado

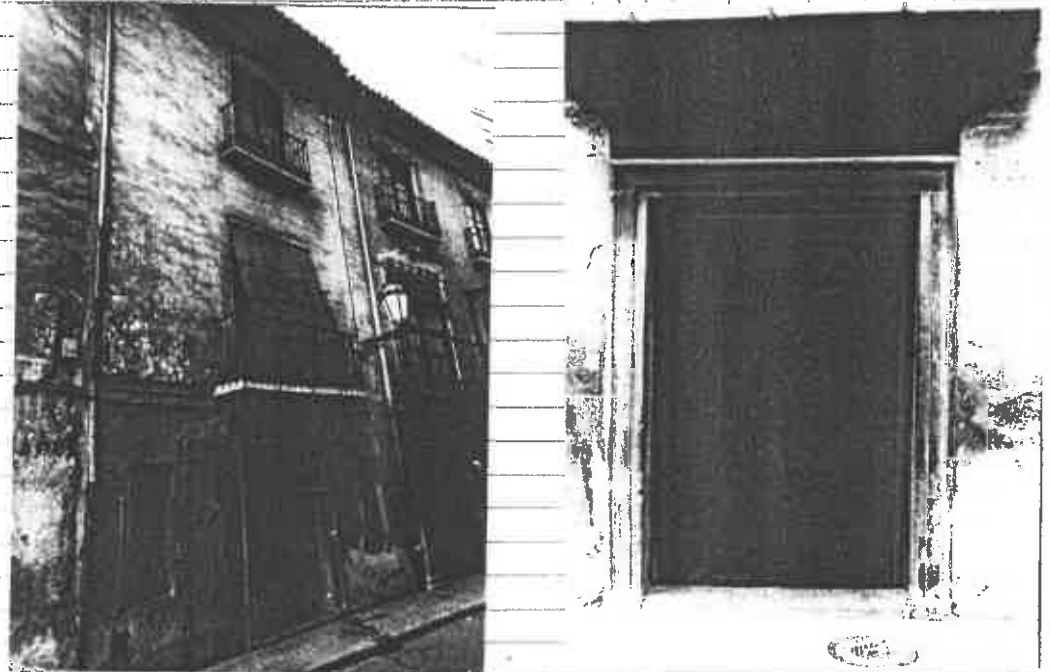
CLAVE TIPOLOGICA (3). Edificación de carácter singular 1. 2 plantas y bajo. 2 huecos de fachada.

~~Portada adintelada de piedra gris~~

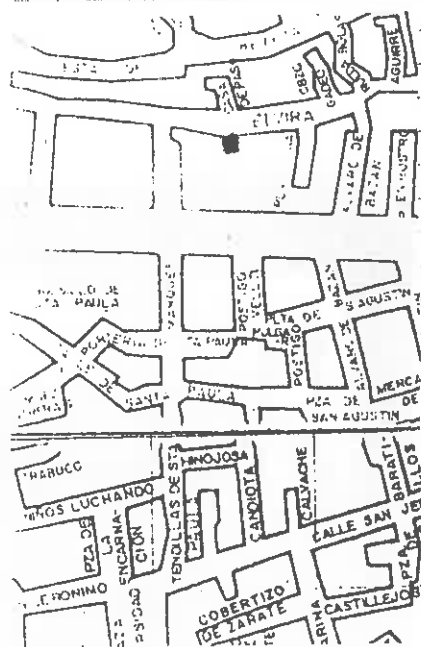
ESTADO DE CONSERVACION Bueno

CLAVE TIPOLOGICA (3). Edificación de carácter singular que sigue los criterios de la edificación tradicional granadina. Zaguán, patio y escalera lateral. 2 plantas y bajo. Ordenación simétrica de huecos.

Portada adintelada de piedra gris. Cenefa de los huecos de los balcones decorada con motivos vegetales ovas y diablos. Balcon derecho de 1ª planta con cierre de madera.

Probablemente la decoración de los balcones corresponda a la década de 1920

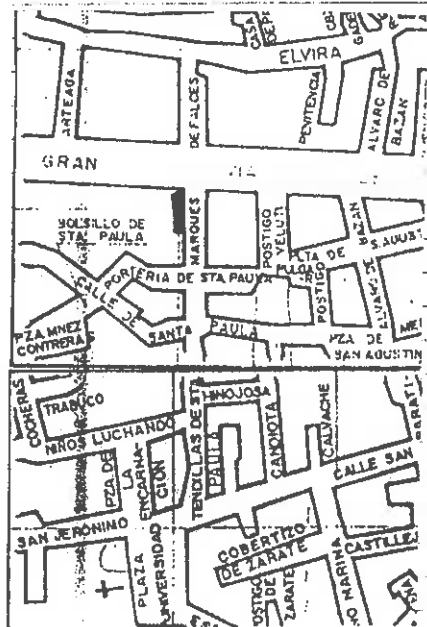
DENOMINACION USOS Comercial y doméstico plurifamiliar
 LOCALIZACION Marques de Falces 5 ESTADO DE CONSERVACION Buena
 CRONOLOGIA 1º tercio s. XX PROTECCION EXISTENTE
 AUTOR REGIMEN JURIDICO Arrendamiento

CLAVE TIPOLOGICA (4) Edificación de carácter ambiental. 3 plantas y bajo. 2 viviendas por planta. Ordenación simétrica de huecos de la fachada.

Ménsulas bajo vuelo de los balcones. Cenefas de piedra gris trepanada. Moldura que separa horizontalmente los paramentos de la fachada.

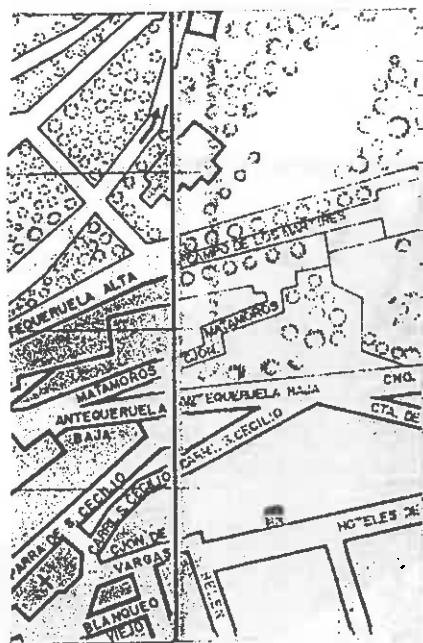
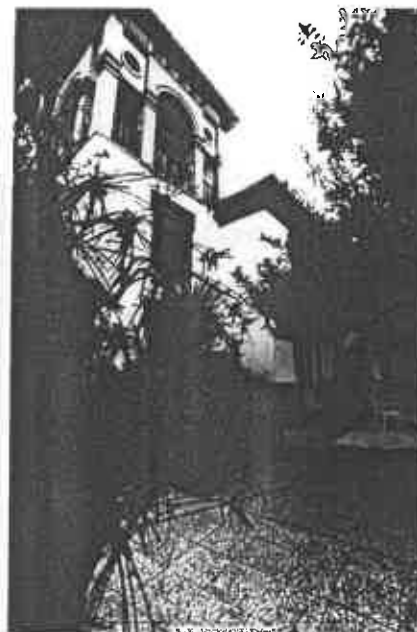
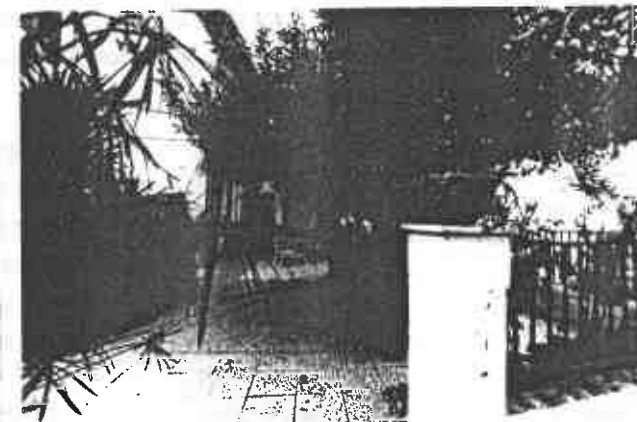
ESTADO DE CONSERVACION Bueno

CLAVE TIPOLOGICA (3). Edificio historicista. Bajo la planta y torre abierta neorrenacentista en extremo izquierdo de la fachada. El cuerpo de la puerta de entrada sobresale de la línea de fachada. Huecos enmarcados con molduras. Corona el edificio un alero con grandes ménsulas.

En década 1960 se le adoso al edificio una habitación en planta baja fachada occidental. Forma unidad compositiva con el 7 de la misma calle.

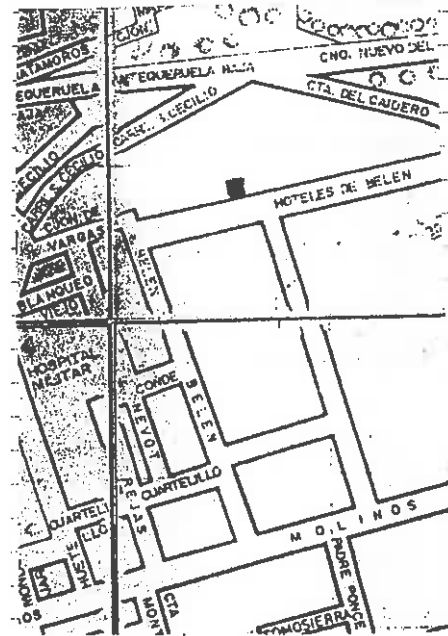
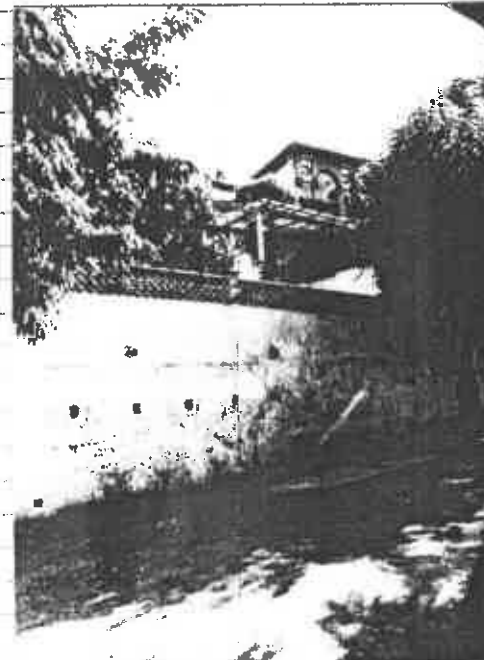
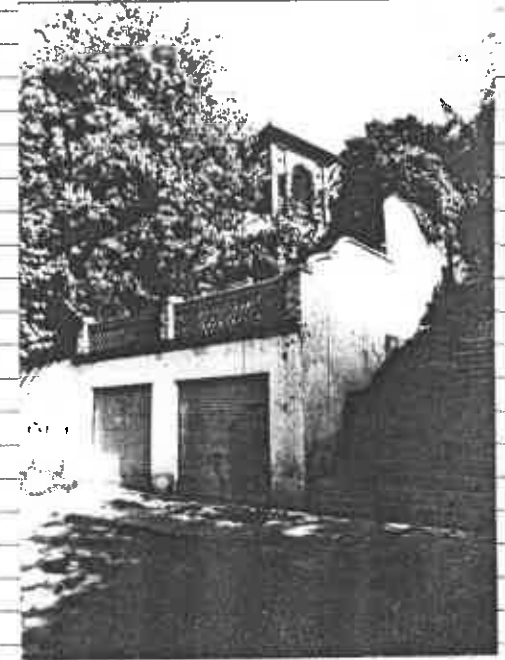
ESTADO DE CONSERVACION Bueno

CLAVE TIPOLOGICA (3). Edificio historicista. Bajo 1 planta y terre abierta neorrenacentista en extremo derecho de la fachada. Cuerpo puerta de entrada sobresale linea de la fachada. Huscos enmercados con molduras. Alero con grandes ménsulas. Jardin en dos terrazas en parte PLANO DE SITUACION INFORMACION FOTOGRAFICA occidental.

~~En década 1960 se le adosó al edificio una habitación en planta baja fachada occidental. Forma unidad compositiva con el nº 5 de la misma calle.~~

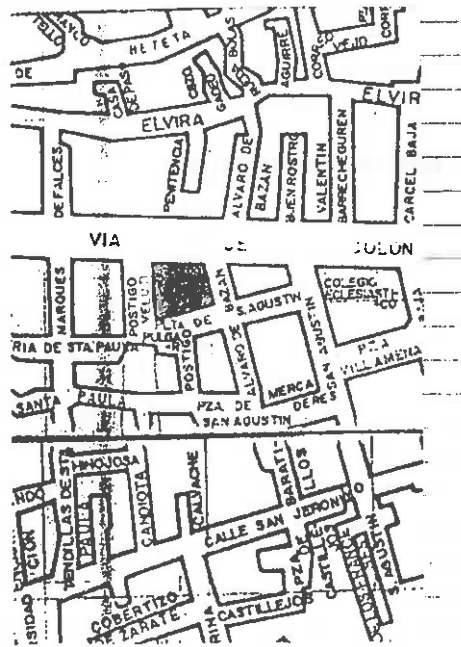
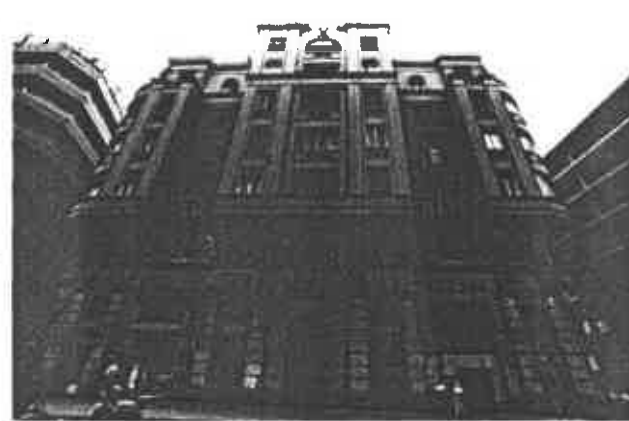
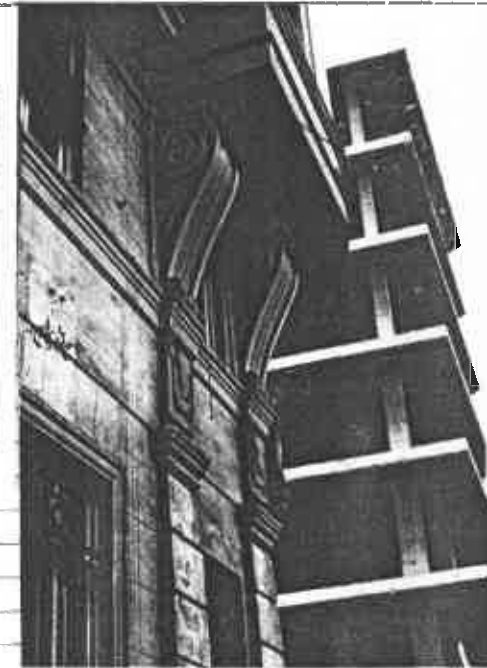
DENOMINACION	Casa de la Perra Gorda	USOS	Institucional
LOCALIZACION	Gran Vía 23	ESTADO DE CONSERVACION	Bueno
CRONOLOGIA	Década 1820	PROTECCION EXISTENTE	
AUTOR	Fdez. Figares. Patio de operaciones de Hermenegildo Lanz	REGIMEN JURIDICO	Propiedad estatal
CLAVE TIPOLOGICA	(3). Edificación de carácter historicista. 5 plantas y bajo. Ordenación simétrica de los huecos de la fachada.

~~Fachada con modulación de volúmenes en 2 planes. Los planes salientes están sujetos por grandes cartelas. Intersecciones de fachadas curvas.~~

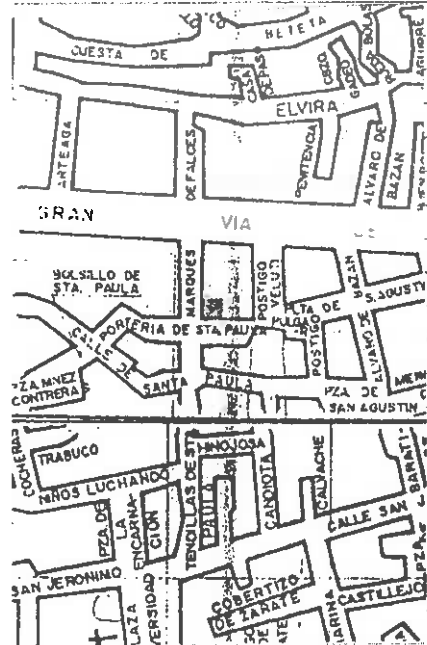
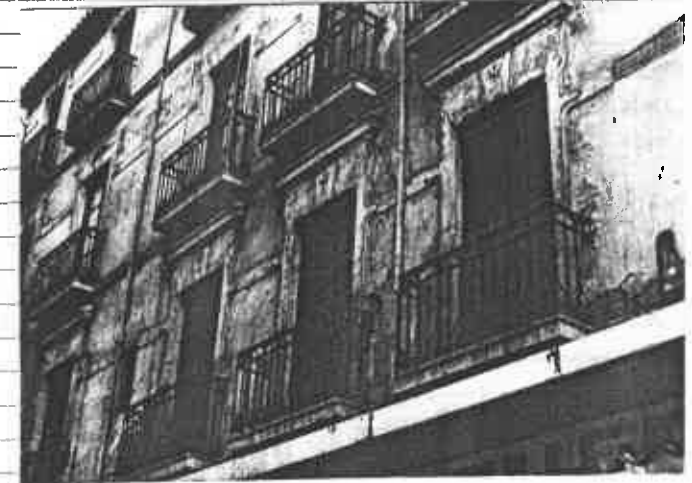
USOS Comercial
ESTADO DE CONSERVACION Regular
PROTECCION EXISTENTE
REGIMEN JURIDICO Propiedad

CLAVE TIPOLOGICA (4). Edificación de carácter ambiental. 3 plantas y bajo. 2 viviendas por planta. Ordenación regular de huecos.

~~Moldura divisoria de paramentos de fachada~~
~~Decoración simplificada en clave de los~~
~~dinteles de los huecos.~~

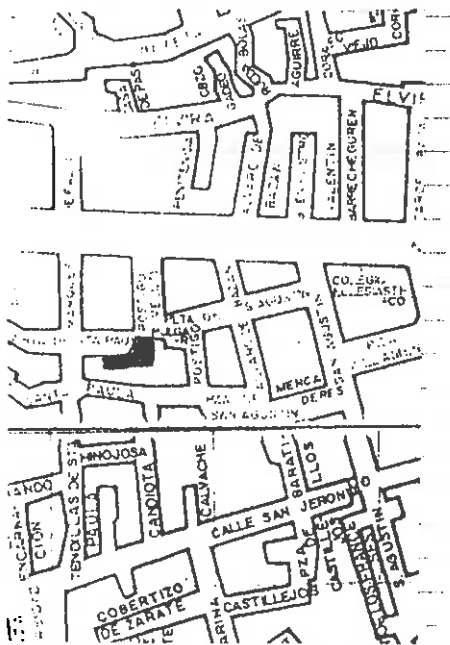
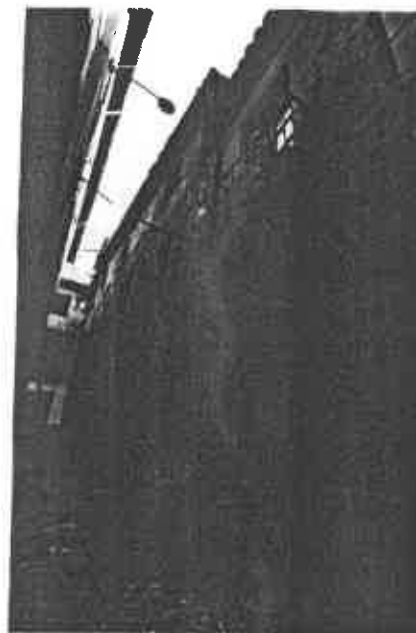
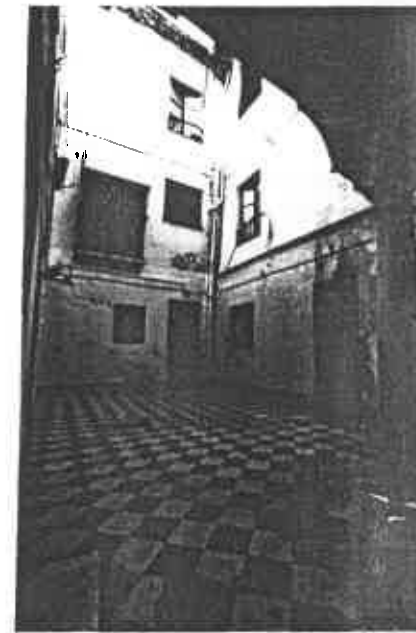
DENOMINACION	USOS Comercial y doméstico plurifamiliar
LOCALIZACION Porteria de Sta. Paula 5	ESTADO DE CONSERVACION Regular
CRONOLOGIA 1º tercio s. XIX	PROTECCION EXISTENTE
AUTOR	REGIMEN JURIDICO Arrandamiento

CLAVE TIPOLOGICA (3). Edificación de carácter singular, 2 plantas y bajo. Ordenación no simétrica de huecos de fachada. Zaguán y resto de patio con columna toscana de piedra gris y zapatas de madera tallada.

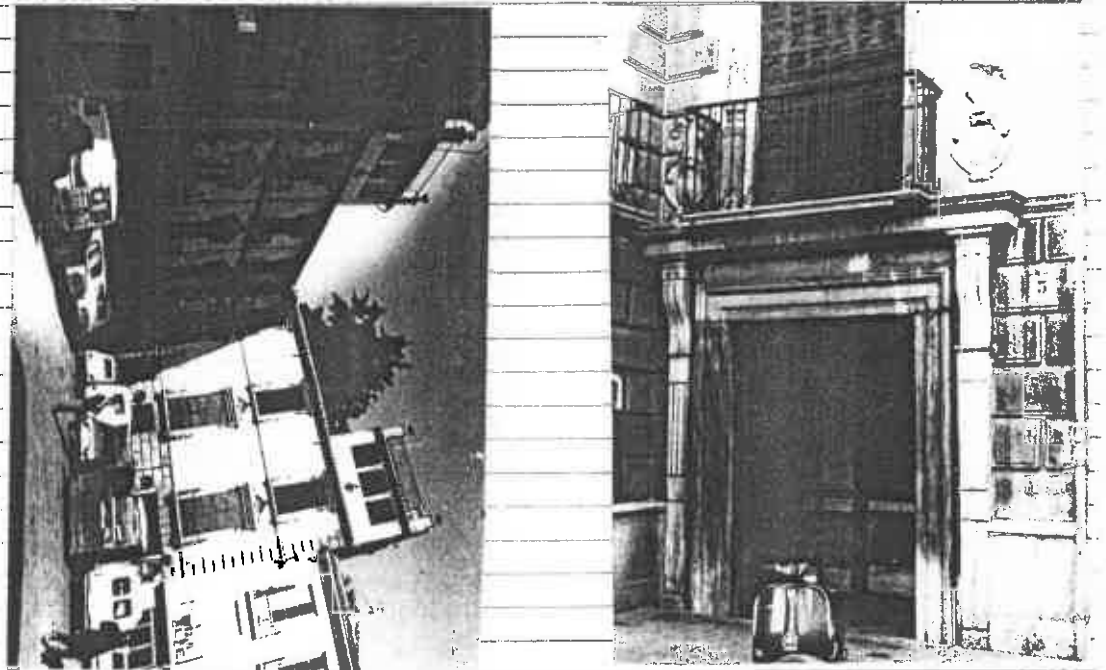
Patbo adintelado con columnas toscanas de Sierra Elvira. Portada de mármol de Sierra Elvira. Jardín en la parte posterior del edificio.

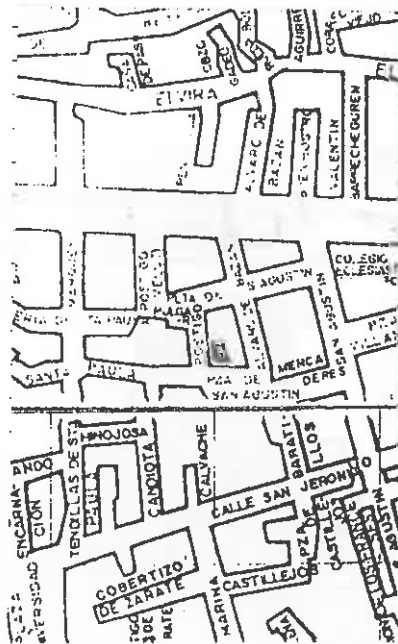
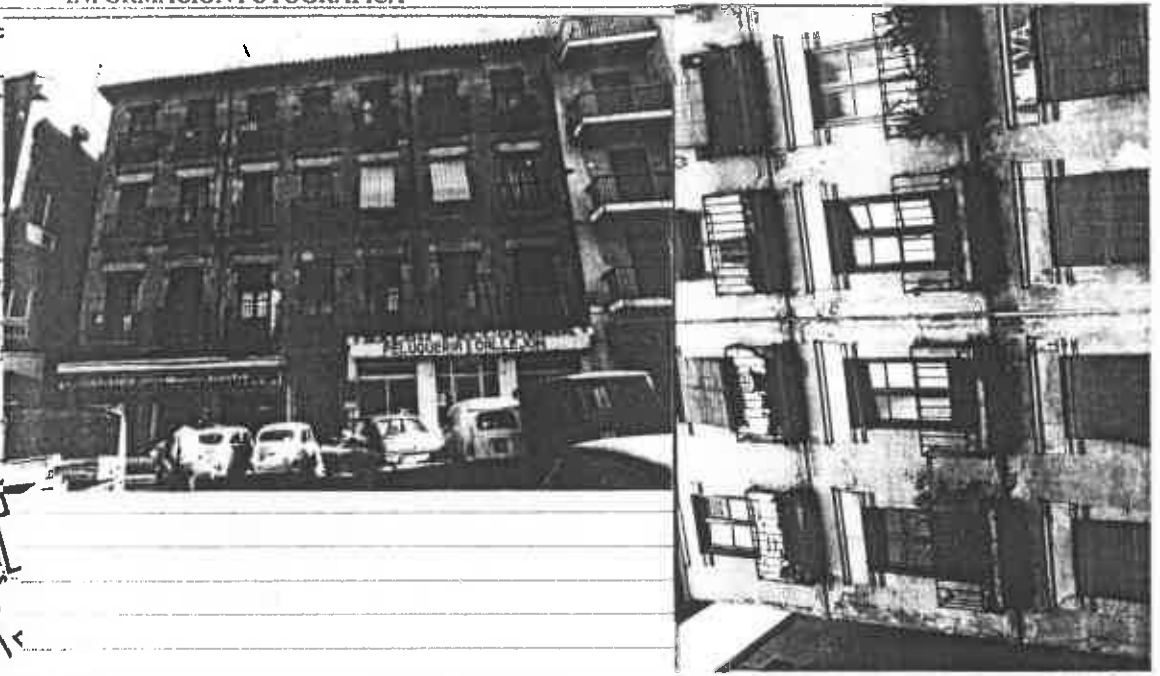
USOS Comercial y doméstico plurifamiliar
ESTADO DE CONSERVACION Regular. Humedades en planta baja.
PROTECCION EXISTENTE _____
REGIMEN JURIDICO Arrendamiento

CLAVE TIPOLOGICA (4). Edificación de carácter ambiental. 3 plantas y bajo. 2 viviendas por planta. Ordenación simétrica de los huecos de la fachada.

~~Dinteles de piedra gris en huecos de fachada.~~

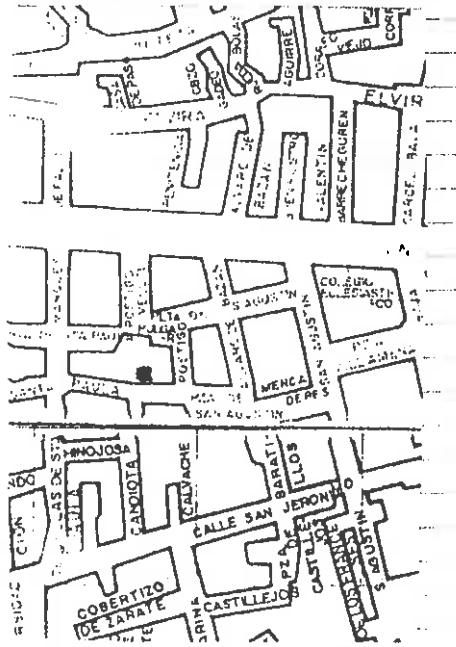
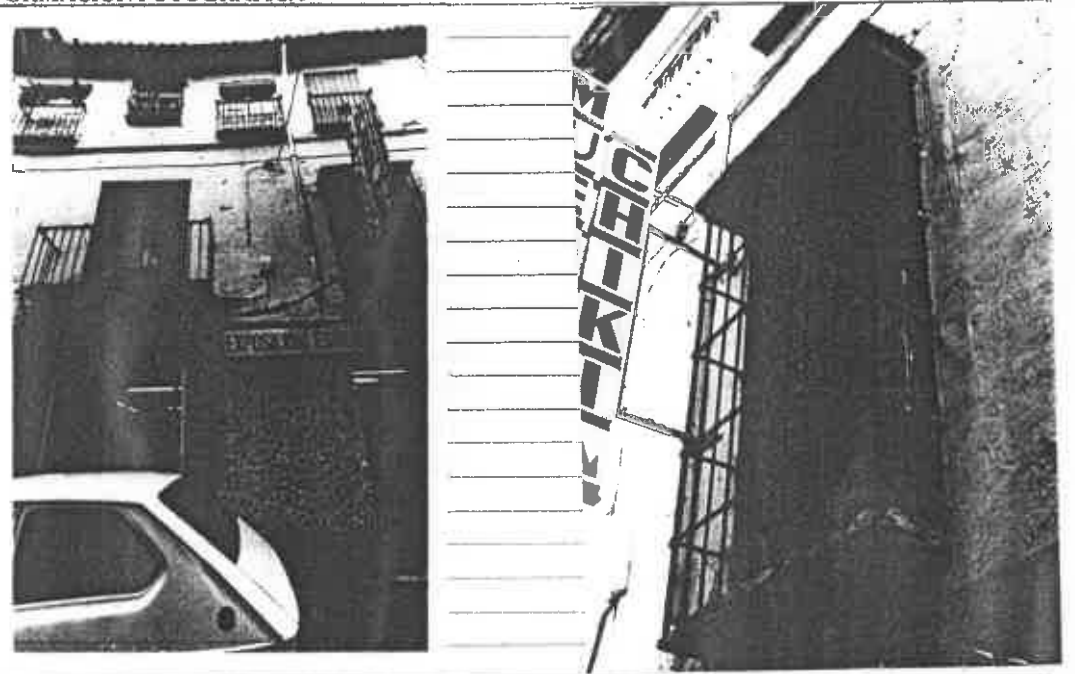
DENOMINACION	USOS Doméstico plurifamiliar
LOCALIZACION Sta. Paula 4	ESTADO DE CONSERVACION Regular
CRONOLOGIA 1ª mitad s. XVIII	PROTECCION EXISTENTE
AUTOR	REGIMEN JURIDICO Arrendamiento

CLAVE TIPOLOGICA (2).- Edificación de carácter tradicional granadina, 2 plantas y bajo. Zaguana y patio privatizado.

~~Portada de marmol de S. Elvira. Patio que
conserva columna toscana de marmol gris
con zapata de madera tallada.~~

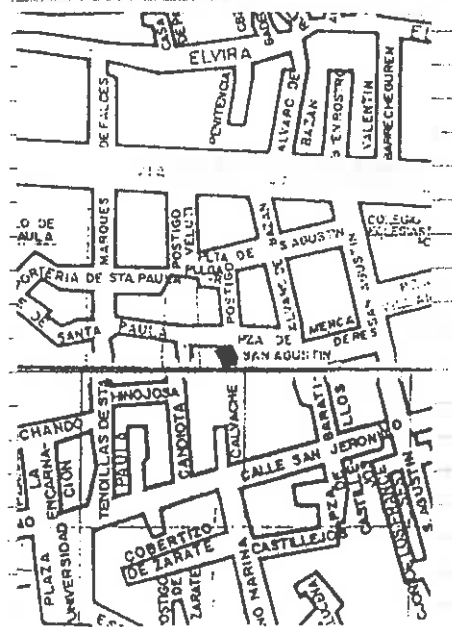
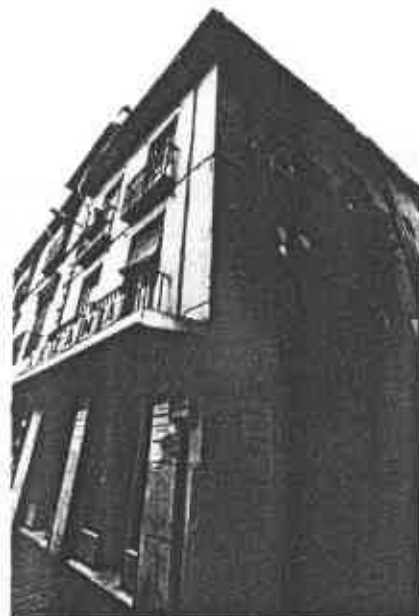
ESTADO DE CONSERVACION Regular

CLAVE TIPOLOGICA (4). Edificación de carácter ambiental. 2 plantas y bajo. Ordenación simétrica de los huecos de la fachada.

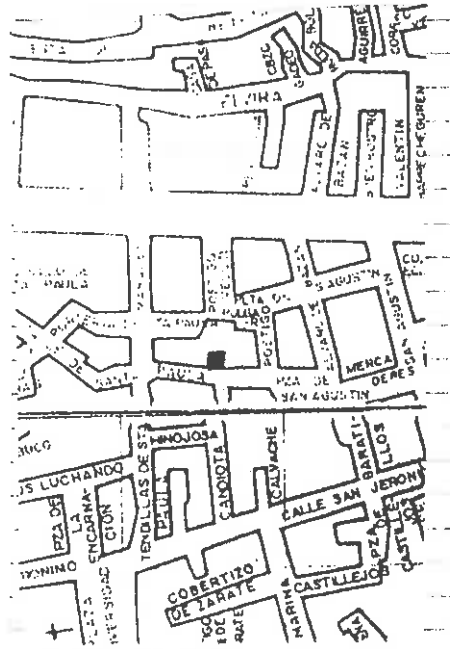
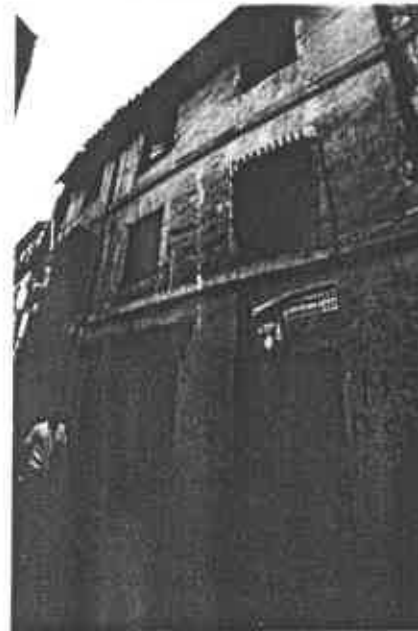
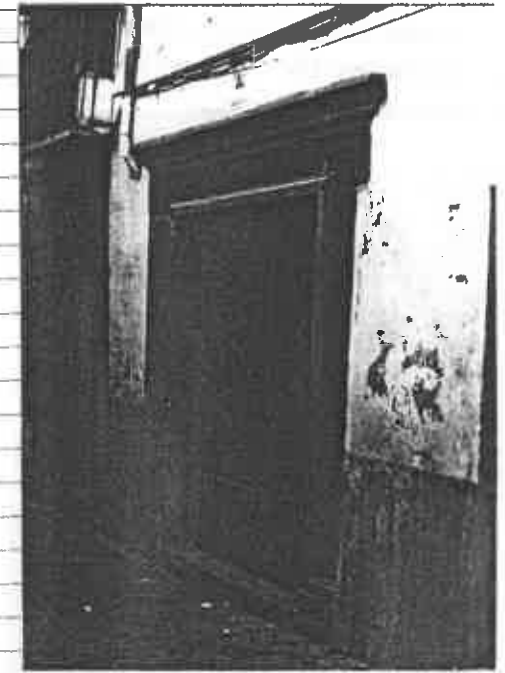
DENOMINACION	USOS Comercial y doméstico plurifamiliar
LOCALIZACION Sta. Paula 6	ESTADO DE CONSERVACION Bueno
CRONOLOGIA 1ª mitad s. XVIII	PROTECCION EXISTENTE
AUTOR	REGIMEN JURIDICO Arrendamiento

CLAVE TIPOLOGICA (2). Edificio de carácter tradicional granadino, 2 plantas y bajo. Ordenación no simétrica de huecos de fachada.

Portada adintelada de marmol de St. Elvira.

Reja carcelera en balcón derecho de 1ª planta.

~~Usos domésticos infrautilizados. La parte baja se ha remodelado para su utilización~~

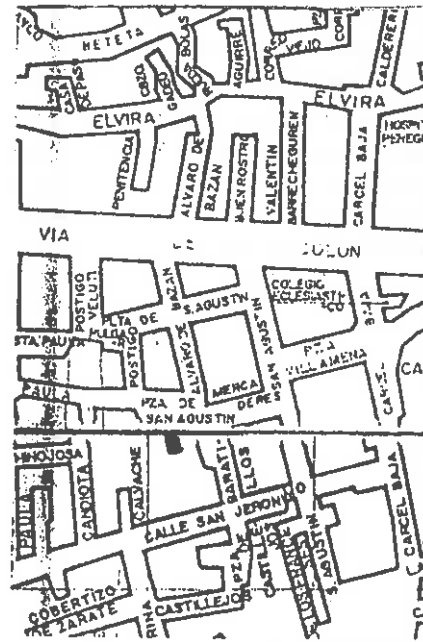
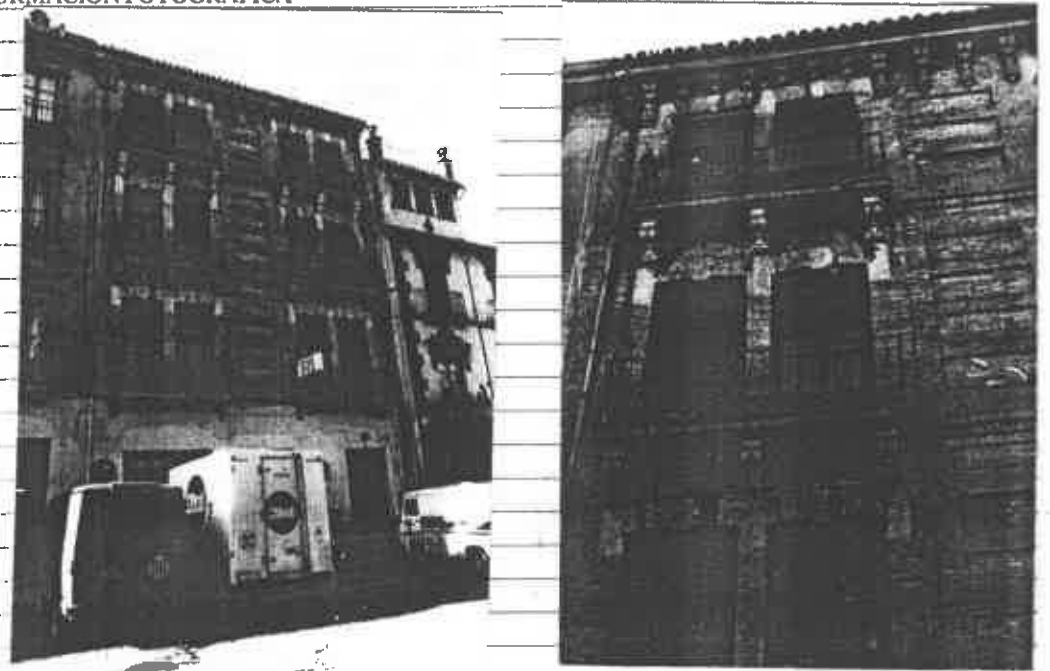
DENOMINACION	USOS Comercial doméstico plurifamiliar
LOCALIZACION Plaza S. Agustín 2	ESTADO DE CONSERVACION Bueno (Humedades en planta baja)
CRONOLOGIA 1º tercio s. XX	PROTECCION EXISTENTE
AUTOR	REGIMEN JURIDICO Arrendamiento

CLAVE TIPOLOGICA (4). Edificación de carácter ambiental. 3 plantas y bajo. 2 viviendas por planta. Ordenación simétrica de los huecos de la fachada.

Fachada de ladrillo . Ménsulas de volutas
bajo vuelo de los balcones y bajo el alero.

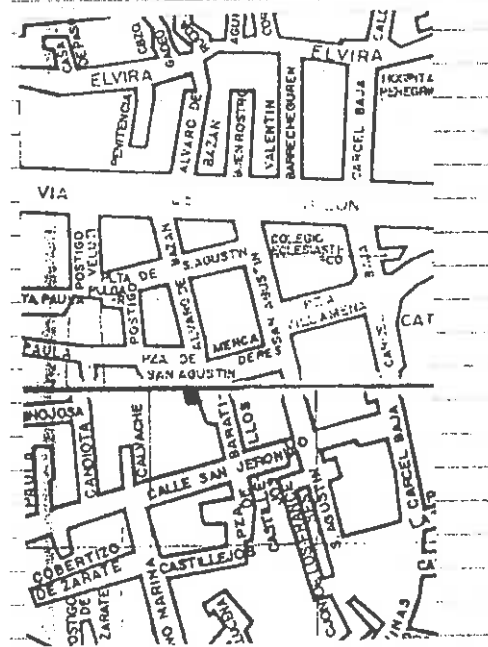
ESTADO DE CONSERVACION Bueno

Apilastrado corintio en huecos con dintel
semicircular en su clave. Decoración de este.
Ménsulas bajo el vuelo de los balcones.

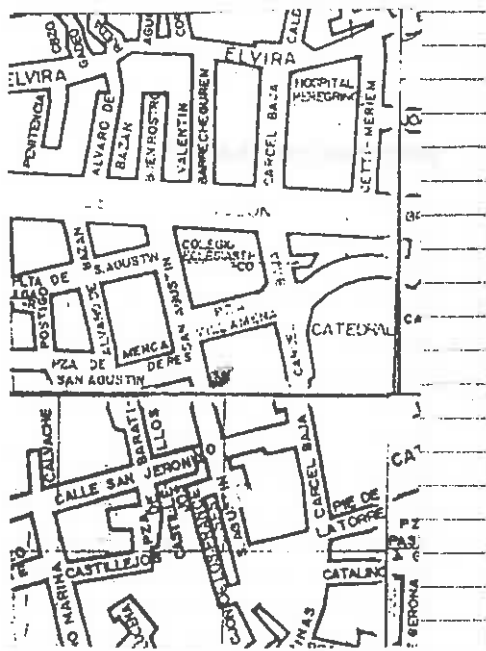
DENOMINACION	USOS Comercial y doméstico plurifamiliar
LOCALIZACION S. Agustin 6	ESTADO DE CONSERVACION Regular
CRONOLOGIA Ultimo tercio s. XIX	PROTECCION EXISTENTE
AUTOR	REGIMEN JURIDICO Propiedad

CLAVE TIPOLOGICA (4). Edificación de carácter ambiental. 3 plantas y bajo. Ordenación simétrica de los huecos. 1 vivienda por planta. Mantiene la estructura de la edificación tradicional granadina.

Balcones enmarcados en piedra gris. Moldura que separan horizontalmente los paramentos de la fachada.

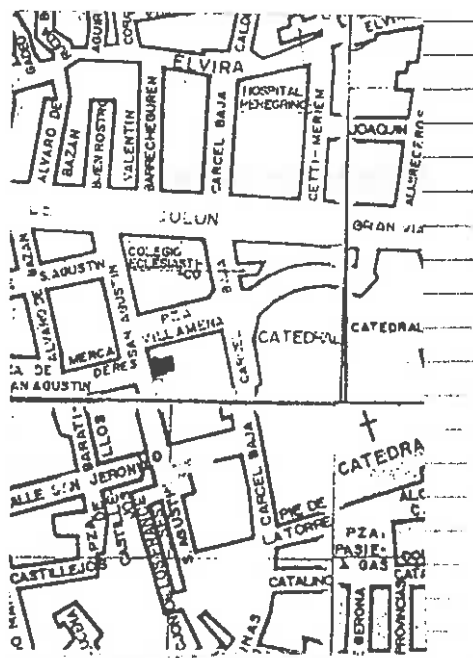
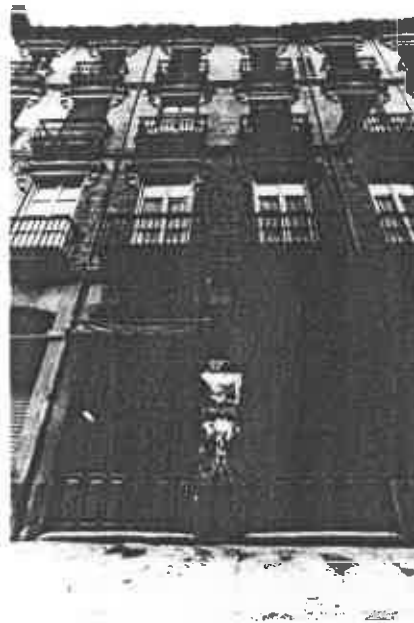
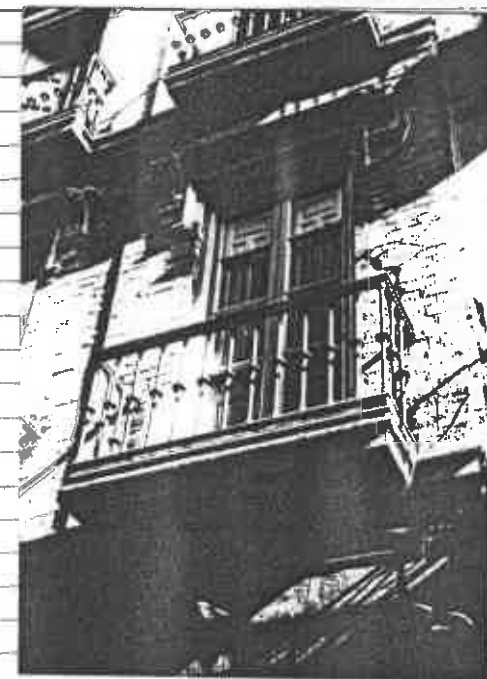
DENOMINACION	USOS Comercial y doméstico plurifamiliar
LOCALIZACION S. Agustín 8	ESTADO DE CONSERVACION Regular
CRONOLOGIA Ultimo tercio s. XIX	PROTECCION EXISTENTE
AUTOR	REGIMEN JURIDICO Arrendamiento

CLAVE TIPOLOGICA (4). Edificación de carácter ambiental. 3 plantas y bajo. 2 viviendas por planta. Ordenación simétrica de huecos de fachada.

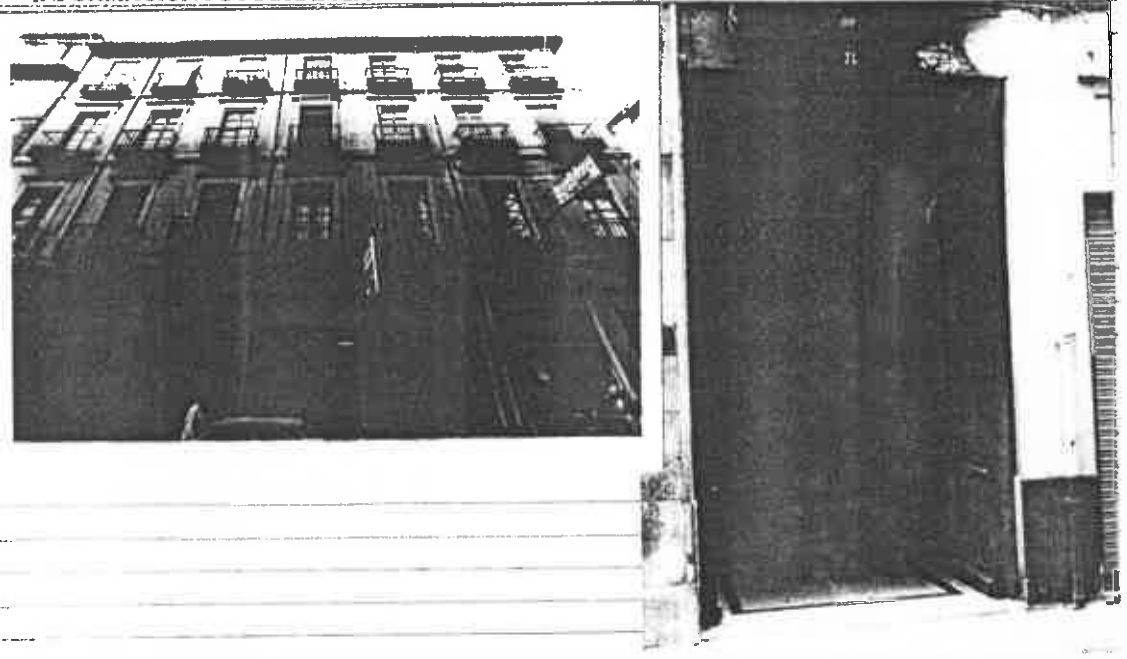
DENOMINACION	USOS Comercial y doméstico plurifamiliar
LOCALIZACION S. Jerónimo 8	ESTADO DE CONSERVACION Buena
CRONOLOGIA Ultimo tercio s. XIX	PROTECCION EXISTENTE
AUTOR	REGIMEN JURIDICO Arrendamiento

CLAVE TIPOLOGICA (4). Edificación de carácter ambiental. 3 plantas y bajo. 2 viviendas por planta. Ordenación simétrica de huecos de la fachada.

Belcones enmarcados por cenefa de piedra gris. Moldura separando paramentos de la fachada. Zócalo de imitación de laceria e inscripciones cúficas.

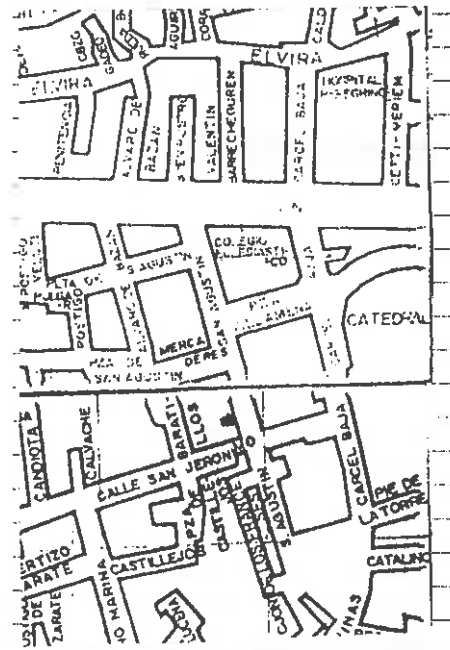
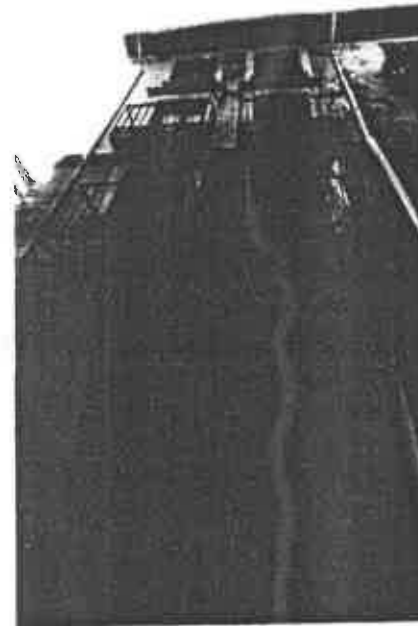
DENOMINACION
LOCALIZACION S. Agustín 3
CRONOLOGIA 2ª mitad s. XIX
AUTOR

USOS Comercial
ESTADO DE CONSERVACION Malo
PROTECCION EXISTENTE
REGIMEN JURIDICO Arrendamiento

CLAVE TIPOLOGICA (4). Edificación de carácter ambiental. 3 plantas y bajo. Ordenación simétrica de los huecos.

Usos domésticos abandonados.

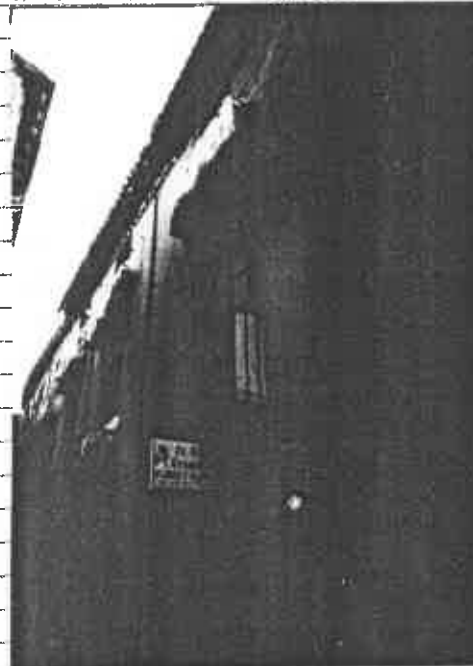
CLAVE TIPOLOGICA (4). Edificación de carácter ambiental. 2 plantas y bajo. Ordenación simétrica de los huecos de la fachada.

Usos domésticos abandonados

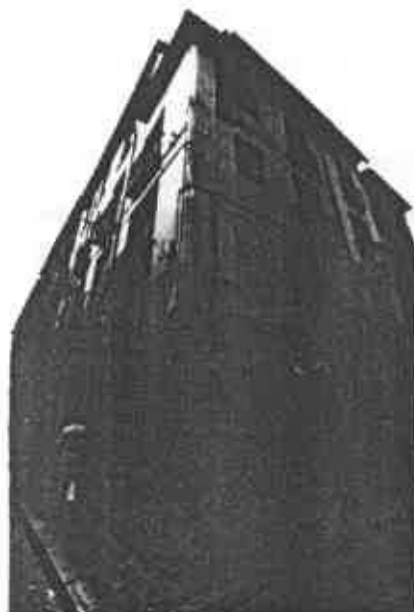
USOS Comercial y doméstico plurifamiliar
ESTADO DE CONSERVACION Bueno

CLAVE TIPOLOGICA (4). Edificación de carácter ambiental. Volúmenes retranqueados. 2 plantas a calle Carcel Baja y 3 con torre a S. Jerónimo. Disposición regular de huecos.

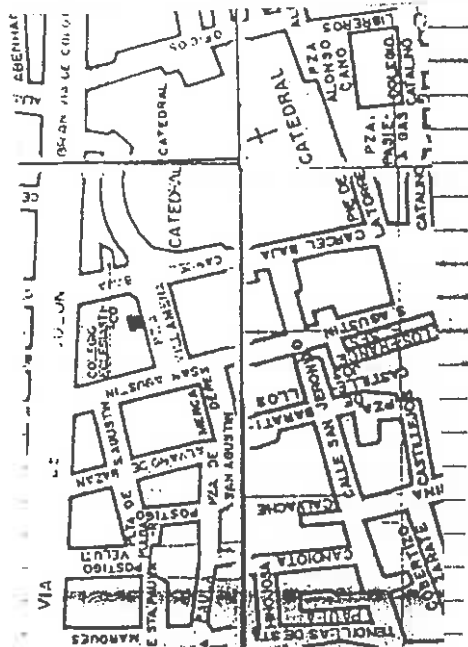
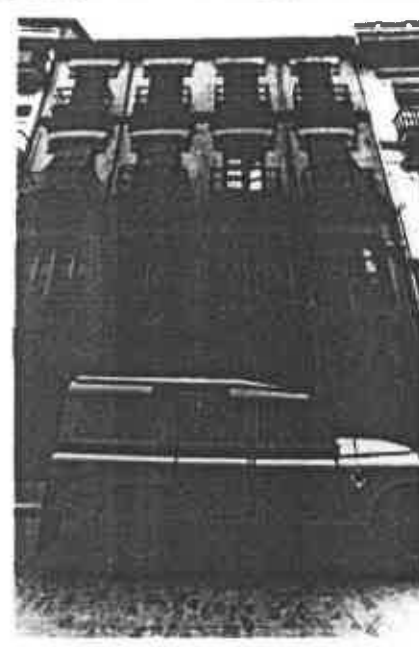
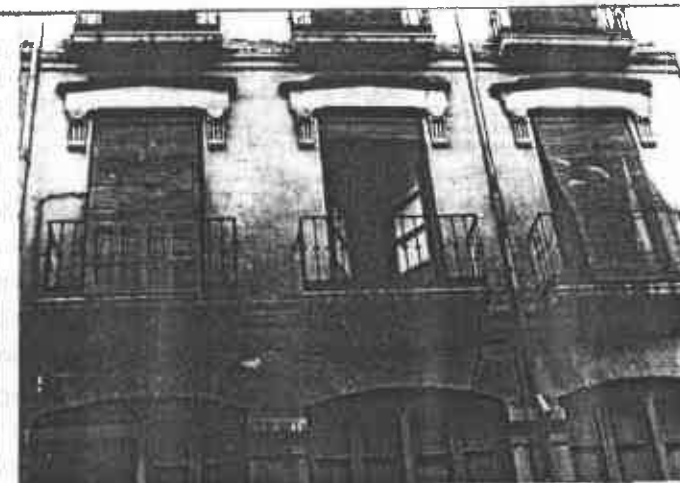
DENOMINACION	USOS Comercial y doméstico plurifamiliar
LOCALIZACION Placate Villamena 4	ESTADO DE CONSERVACION Regular. Humedades en planta baja.
CRONOLOGIA 1ª tercio s. XX	PROTECCION EXISTENTE
AUTOR	REGIMEN JURIDICO Arrendamiento
CLAVE TIPOLOGICA (4). Edificación de carácter ambiental. 3 plantas y bajo. 1 vivienda por planta. Ordenación simétrica de huecos de la fachada.

Huecos de la 1ª planta con arcos escar-
zanos rebajados y ventana geminada den-
tro de ellos. Huecos de 2ª y 3ª planta
adintelados.

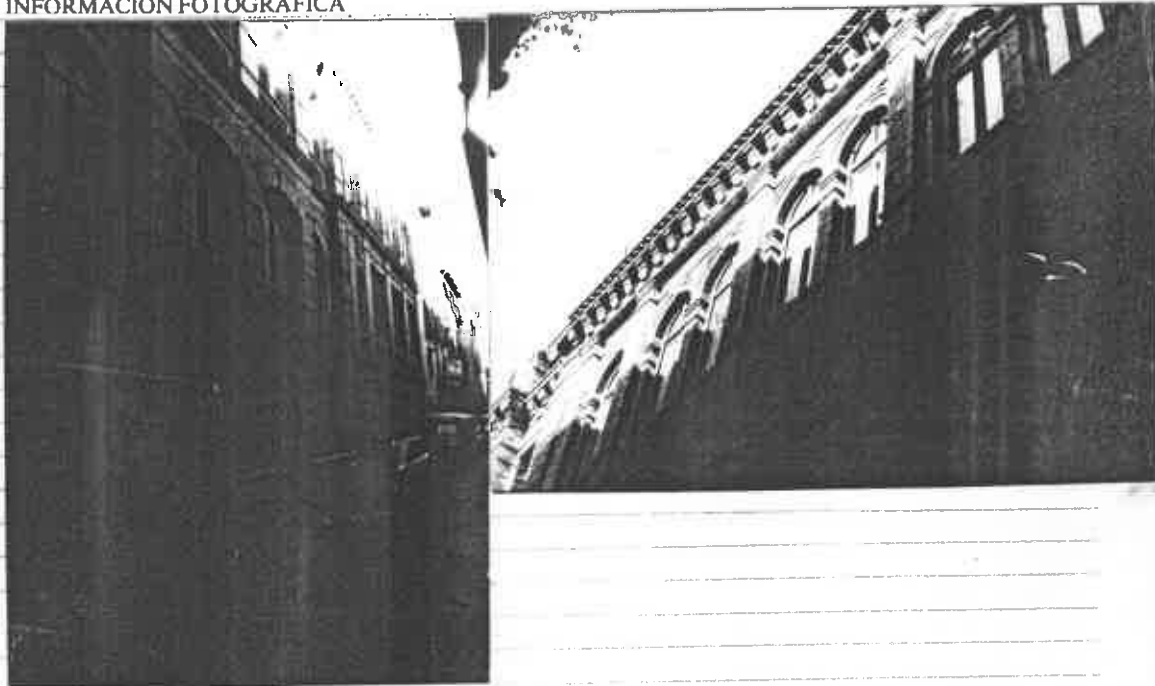
Fachada apilastrada y ultimo cuerpo
con galeria de arco de medio punto y
adintelado.

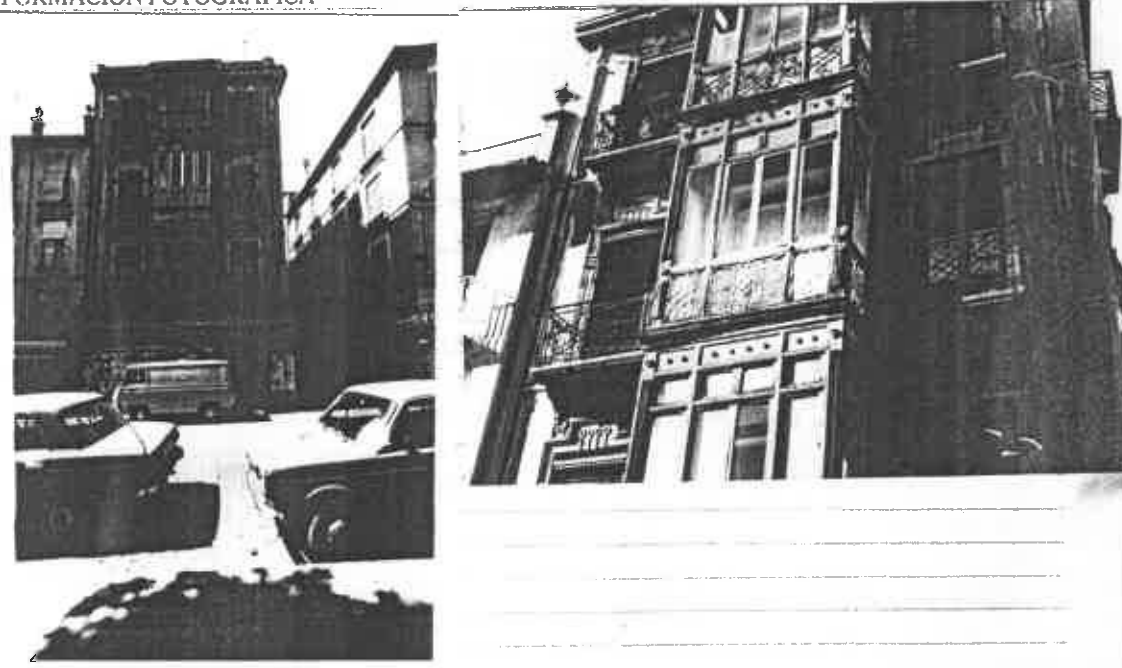
Cierra los huecos centrales de las fachada de la plaza Trinidad. Diseño de balcones de gran calidad
