CATALOGO
DE
EDIFICACION

EDIFICIOS CATALOGADOS
DEL Nº 251 AL 380

Excmo. Ayuntamiento de Granada
Oficina Técnica Municipal

REVISION
PLAN
GENERAL
ORDENACION
URBANA

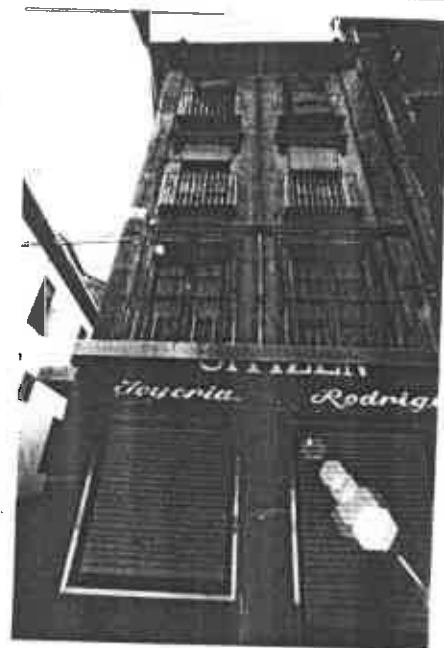
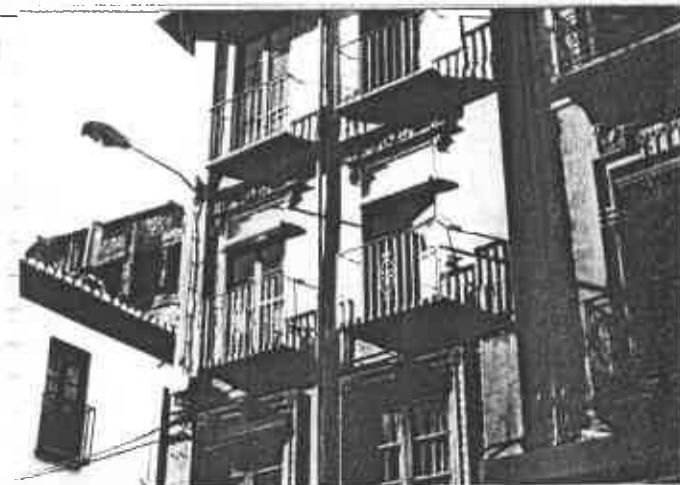
INFORMACION FOTOGRAFICA

CLAVE TIPOLOGICA (4). Edificio de carácter ambiental . 3 plantas y bajo , fachada ordenada simétricamente .

Huecos fachada de la paaza de la
Trinidad presentan decoración en
yeso como contribución a la repre
sentatibidad de la paaza
