CATALOGO  
DE  
EDIFICACION

*EDIFICIOS CATALOGADOS*  
DEL N° 381 AL 490

Excmo. Ayuntamiento de Granada  
Oficina Técnica Municipal

REVISION  
PLAN  
GENERAL  
ORDENACION  
URBANA

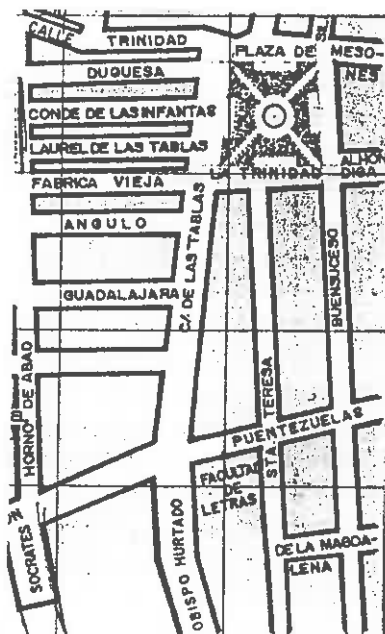
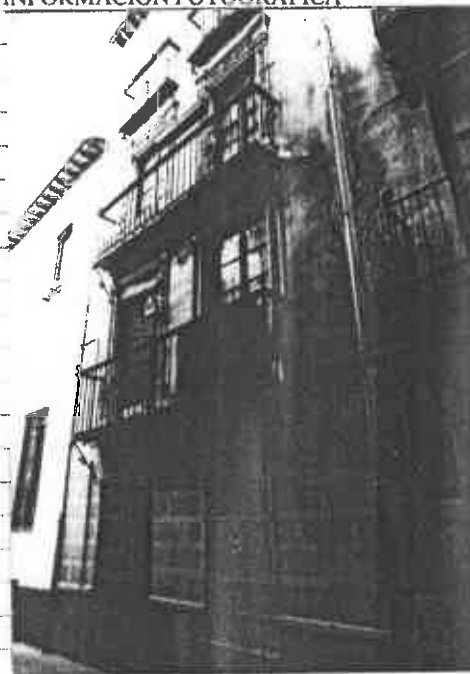
DENOMINACION		USOS	comercial y domestico plurifamiliar
LOCALIZACION	Laurel de la Tablas 1	ESTADO DE CONSERVACION	
CRONOLOGIA	Ultimo tercio s. XIX	PROTECCION EXISTENTE	Ninguna
AUTOR		REGIMEN JURIDICO	Arrendamiento

CLAVE TIPOLOGICA (4). Fachada con ordenación simétrica de los huecos. Tres plantas y bajo.

Huecos de la fachada fue remodelada su  
decoración en la década de años veinte

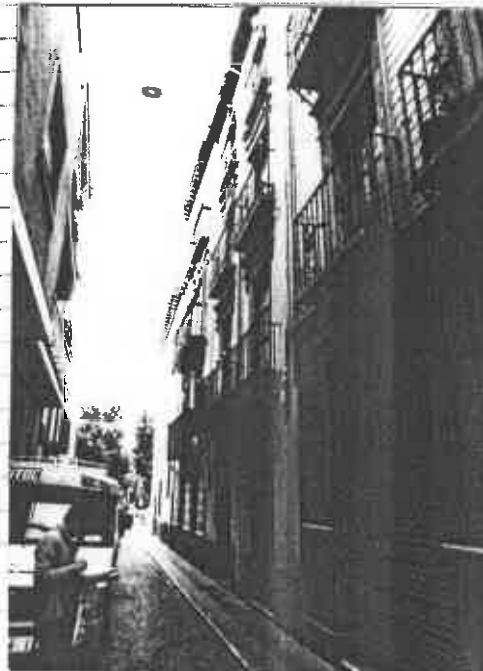
DENOMINACION		USOS Domestico familiar plurifamiliar
LOCALIZACION	Laurel de las Tablas 3	ESTADO DE CONSERVACION
CRONOLOGIA	Ultimo tercio s. XIX	PROTECCION EXISTENTE
AUTOR		REGIMEN JURIDICO Arrendamiento

CLAVE TIPOLOGICA (4). Fachada de huecos simétricos. Tres plantas y bajo.

Huecos de las fachadas remodelados  
en su decoración en la década de  
1920

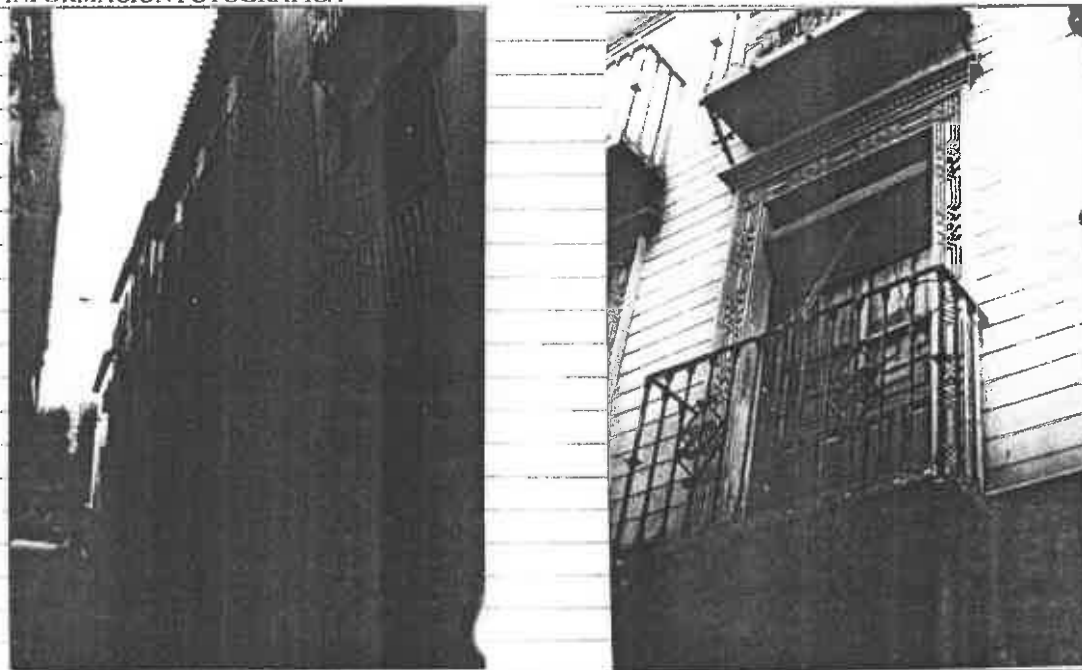
CLAVE TIPOLOGICA (4). Edificio de caracter ambiental , Bajo y dos plantas. Fachada con ordenación simétrica de huecos. Cenefa con dibujos de laceria enmarcando los huecos de la fachada

Alero con canecillos y casetones  
decorados. Tapan con zócalos de  
azulejos de cuerda seca y solería  
de marquetería en mármol

El edificio acusa los rasgos genera-  
les de la arquitectura de Angel Casas  
por la cronología o estamos ante uno  
de sus últimos edificios o corresponde a los epigonos del arquitecto.

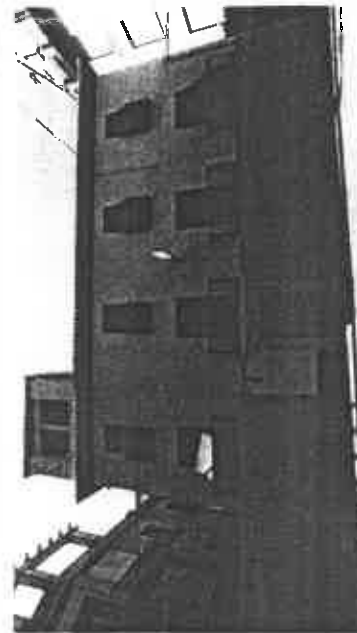
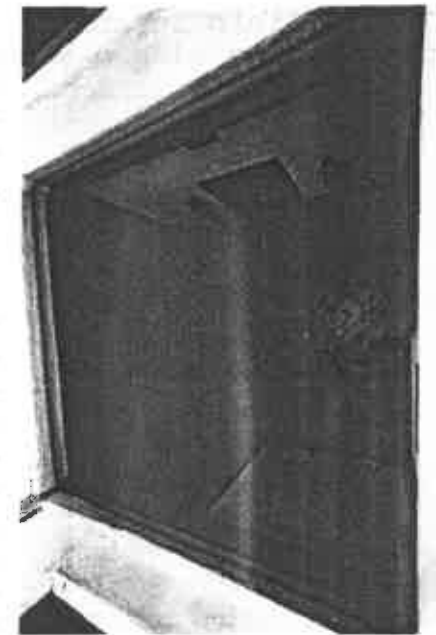
DENOMINACION Pensión Zurita  
LOCALIZACION Plaza de la Trinidad 7  
CRONOLOGIA Limitada s. XVIII  
AUTOR

CLAVE TIPOLOGICA (2). Edificación tradicional granadina. Bajo, dos plantas y torre abierta en extremo izquierdo de la fachada. Disposición regular de huecos.

Patio adintelado con columnas toscanas  
sobre plinto de marmol gris. Escalera  
en dos tramos con dos arcos geminados  
por columna toscana. Portada adintela  
da de marmol gris. zaguán y patio com-  
municados en recódo.

Es un edificio inhabitual en el  
contexto en el que se ubica

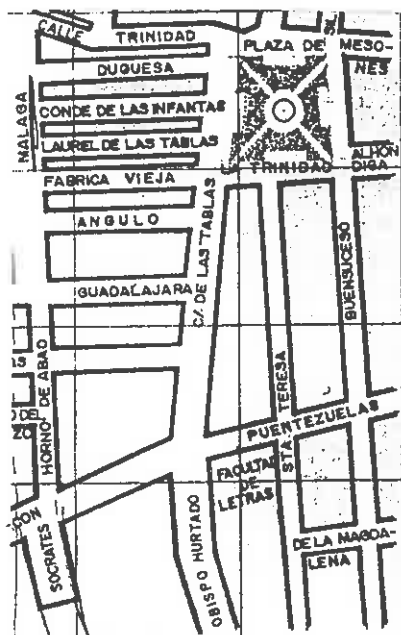
DENOMINACION		USOS Comercial y doméstica (Plurifamiliar)
LOCALIZACION	a/ Fabrica Vieja nº 4	ESTADO DE CONSERVACION Regular
		Deficiencia en alero
CRONOLOGIA	1902	PROTECCION EXISTENTE
AUTOR		REGIMEN JURIDICO Alquiler

CLAVE TIPOLOGICA (3). Edificio de caracter historicista. Tres plantas y bajo.  
Disposición simétrica de los huecos de fachada. Zaguán, hueco de escalera y  
distribución de dos viviendas por planta.

VARIABLES SINGULARIDADES Ornamentación de los huecos laterales de la fachada con pilastra y fronton partido por volutas y tondos centrales. En la 3ª planta los huecos laterales con arcos geminados de medio punto. 1ª planta huecos laterales con decoración de imitación de sillería.

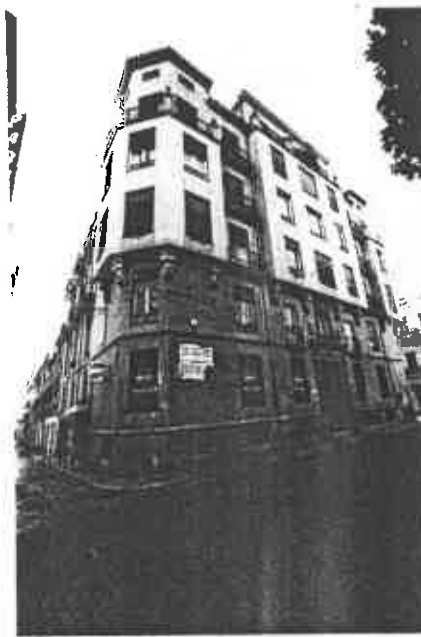
DENOMINACION USOS Institucionales y domésticos (Plurifamiliar)  
 LOCALIZACION Plaza de la Trinidad nº 4 ESTADO DE CONSERVACION Buena  
 CRONOLOGIA Década de 1920 PROTECCION EXISTENTE \_\_\_\_\_  
 AUTOR Fernandez Figares REGIMEN JURIDICO Arrendamiento

CLAVE TIPOLOGICA (3). Edificio de caracter historicista. ordenación simétrica de la fachada, 4 plantas, entresuelo y ático. Se advierten en él ciertos elementos racionalistas.

Portada adintelada y con elementos herrerianos. Modelación de los volúmenes centrales y laterales de la fachada.

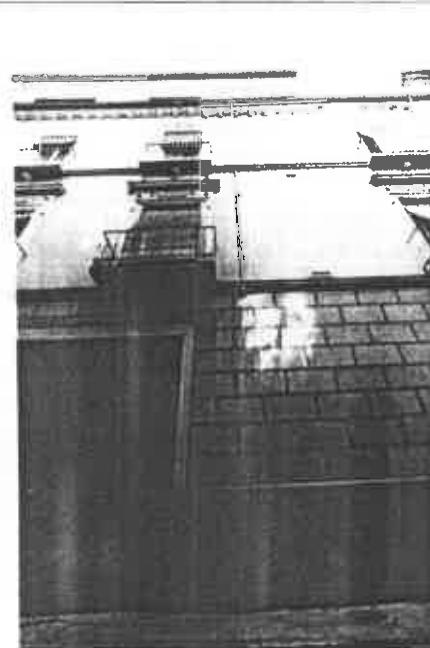
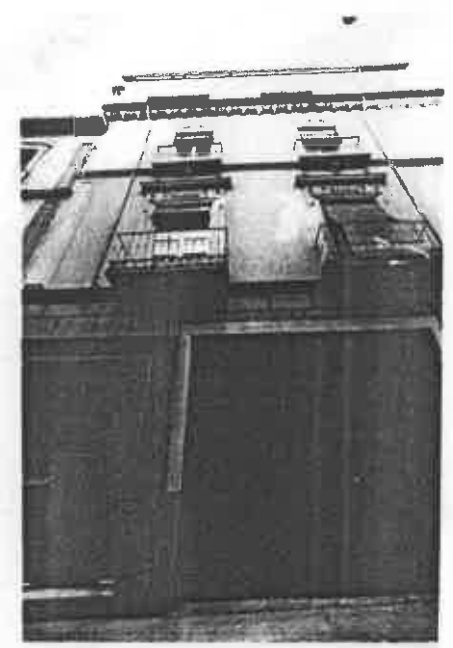
DENOMINACION Colegio Mayor Granada  
LOCALIZACION c/ Angulo nº 3

CLAVE TIPOLOGICA (81). Edificio de caracter ambiental, 2 plantas ático reciente y bajo  
Distribución simétrica de los huecos de la fachada. Remodelada totalmente en el  
interior.

Cenefas con decoración vegetal y geométrica en los huecos de la fachada.

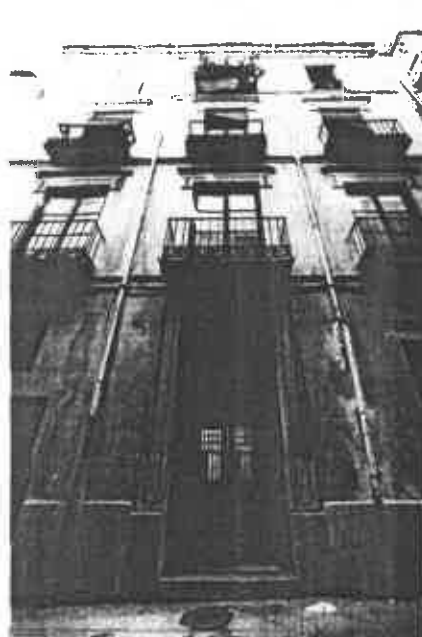
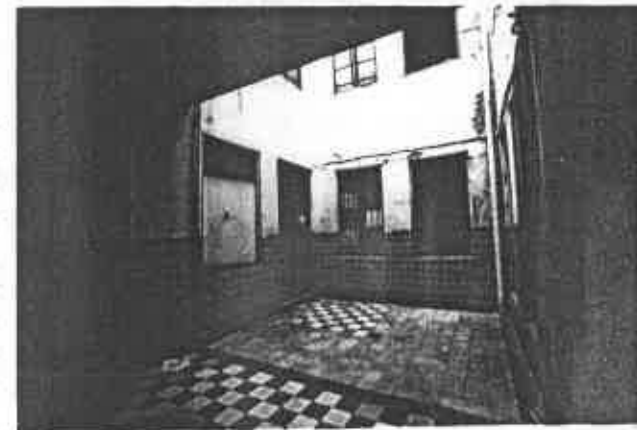
DENOMINACION \_\_\_\_\_  
LOCALIZACION c/ Angulo nº 5 \_\_\_\_\_  
CRONOLOGIA 1ª década s.XX \_\_\_\_\_  
AUTOR \_\_\_\_\_  
USOS Domestico (plurifamiliar) y servicios \_\_\_\_\_  
ESTADO DE CONSERVACION Regular. Desperfectos \_\_\_\_\_  
em la fachada y humedades en planta baja. \_\_\_\_\_  
PROTECCION EXISTENTE \_\_\_\_\_  
REGIMEN JURIDICO \_\_\_\_\_

CLAVE TIPOLOGICA (4). Edificio de caracter ambiental. Tres plantas y bajo. Zaguán y patio interior con zócalo de azulejo de cuerda seca. Escalera lateral.

Cenefas en los huecos de la fachada decoradas con elementos geométricos de gran simplicidad. Separación de las plantas en la fachada por molduras

Materiales decorativos de la fachada de baja calidad y muy deteriorados.

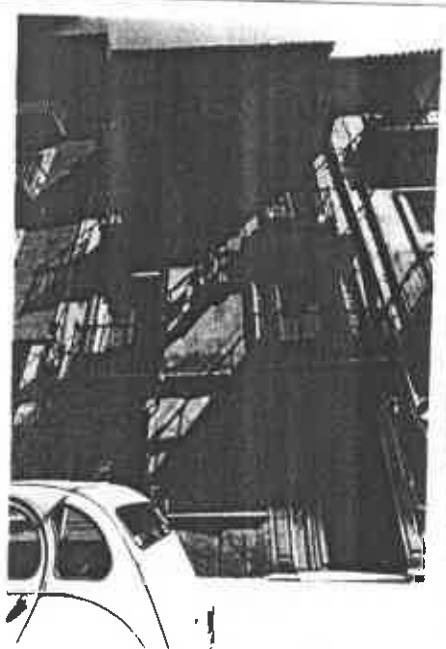
DENOMINACION		USOS Comerciales y domesticos (plurifamiliares)
LOCALIZACION	c/ Tablas nº7	ESTADO DE CONSERVACION Malo
CRONOLOGIA	2ª mitad s. XIX	PROTECCION EXISTENTE
AUTOR		REGIMEN JURIDICO Propiedad

CLAVE TIPOLOGICA (3). Edificio de caracter historicista. 3 plantas y bajo. Ordenación simétrica de los huecos de la fachada. Portada lateral de marmol de Sierra Elvira. 3ª planta de edificación posterior.

1ª planta, balcon derecho: ornamentación  
apilatrada con decoración de "candilieri"  
y capitel corintio. Medallon en alto  
relieve sobre el dintel. Ultimo volumen  
de la fachada enmarcado en dos aleros  
de madera. Huecos de la 1ª y segunda  
planta con decoración vegetal en la  
cenefa.

El exterior de la 3ª planta no se  
corresponde con el caracter de los  
dos interiores

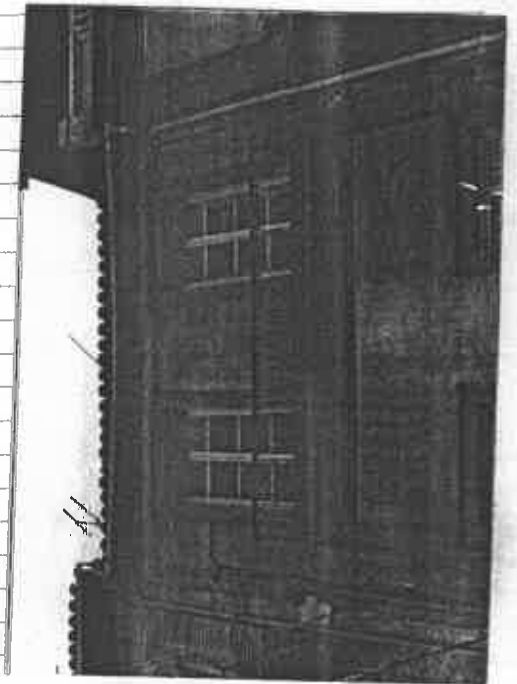
CLAVE TIPOLOGICA (4). Edificio de caracter ambiental, 2 plantas y bajo. Ordenación simétrica de los elementos de la fachada. Entrada lateral. Zaguán y vivienda por planta.

Zaguan y hueco de escalera ensolado de marmol blanco. Vigas con carteles de madera labrada del s. XVIII en zaguan

Perfectamente conservado y cuidado el interior.

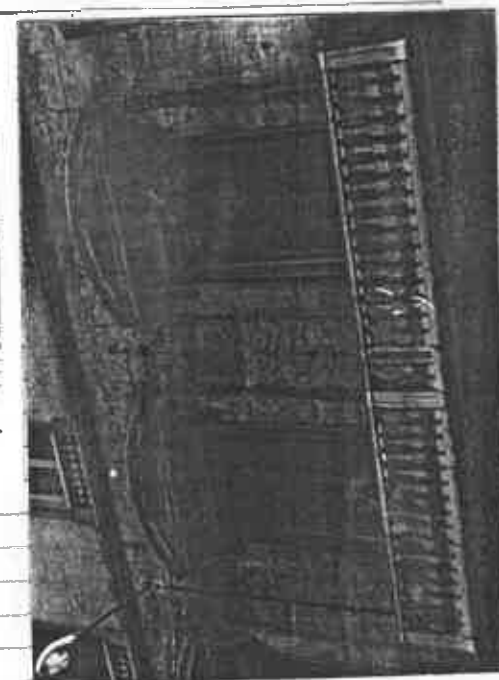
DENOMINACION Casa natal de Martinez de la Rosa USOS Servicios y comercial  
LOCALIZACION c/ Tablas ESTADO DE CONSERVACION Regular. (Cerrados plan-  
tas superiores)  
CRONOLOGIA 2ª mitad. s. XVIII PROTECCION EXISTENTE  
AUTOR REGIMEN JURIDICO Propiedad

CLAVE TIPOLOGICA (3). Edificio de la 1ª época historicista. 2 plantas y bajo. Ordenación simétrica y jerarquizada de los huecos de fachada.

Frontones de carácter neoclásico en 1ª planta de fachada. Elementos de balaustrada en mármol blanco. Vidrieras de diseño de gran calidad en exteriores 1ª planta.

2. lápidas conmemorativas en la fachada.

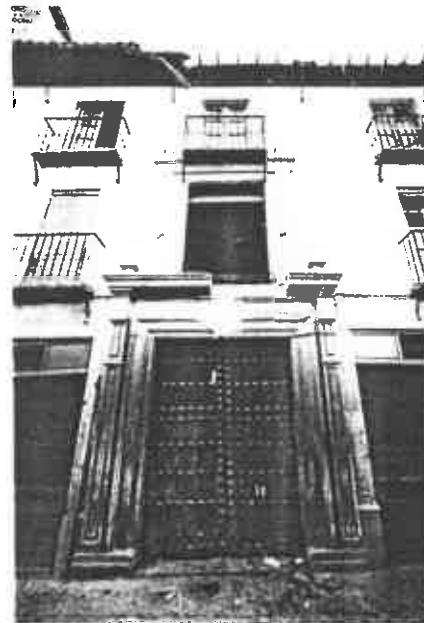
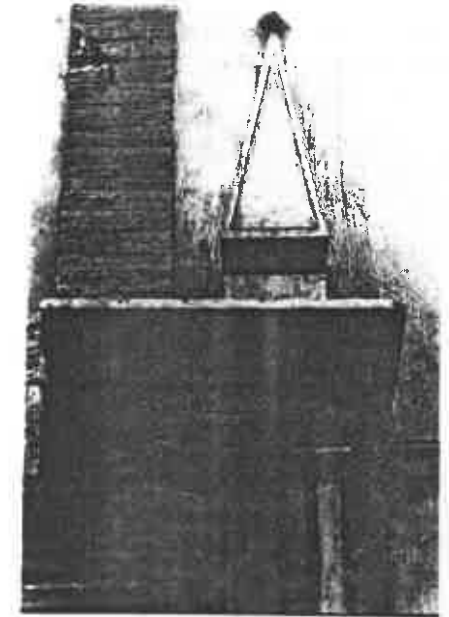
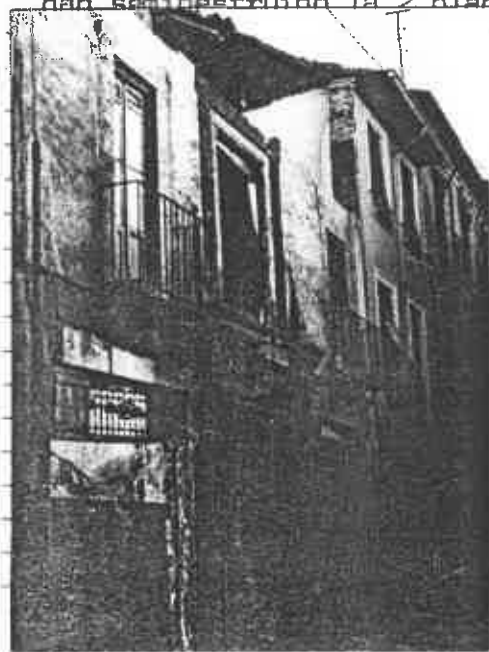
DENOMINACION		USOS	Deshabitada
LOCALIZACION	c/ Guadalajara 3	ESTADO DE CONSERVACION	Ruina
CRONOLOGIA	2ª. mitad. s. XVIII	PROTECCION EXISTENTE	
AUTOR		REGIMEN JURIDICO	Propiedad

CLAVE TIPOLOGICA (2). Edificación tradicional Granadina. 2 plantas y bajo. Huecos ordenados simétricamente.

Portada de marmol de Sierra Elvira, Aplastrada y con pináculos herrerianos. El esquema de la portada se reproduce en hueco central de 1ª planta en ladrillo. Alero de los balcones con azulejos verde y blanco ajedrezado. Puerta con herrajes.

Cerrado. No se puede catalogar interior. Escudo tapado por yeso. Los propietarios han semi destruido la 2ª planta.

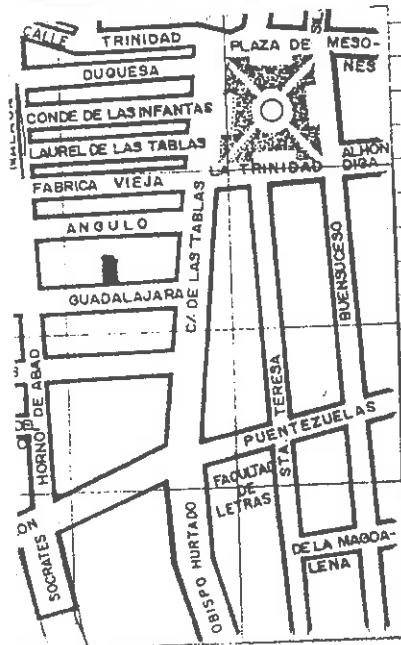
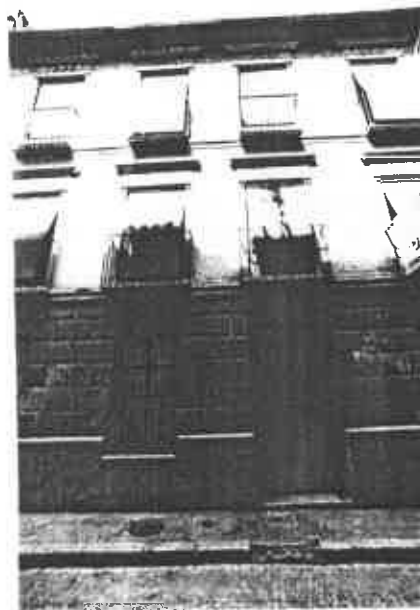
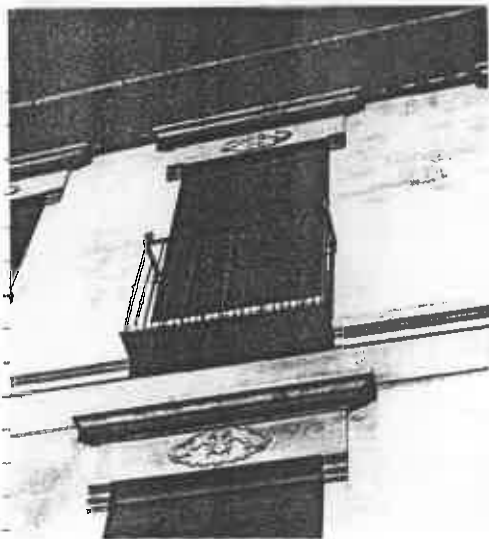
DENOMINACION  
LOCALIZACION c/ Guadalajara 6  
CRONOLOGIA Año 1930  
AUTOR

USOS Comercial y doméstico.  
ESTADO DE CONSERVACION Bueno: ( Ciertos humedades de poca importancia en planta baja )  
PROTECCION EXISTENTE  
REGIMEN JURIDICO Arrendamiento

CLAVE TIPOLOGICA (4). Edificio de carácter ambiental que conserva elementos distributivos interiores de la Arquitectura tradicional Granadina. 2 plantas y bajo 3ª planta interior. Ordenación simétrica.

Fachada de planta baja con simulación de  
sillería. Guejas en huecos de balcones  
con decoración simplificada vegetal con  
cómisa superpuesta. Alero de los Balco-  
nes decorado con azulejo ajedrezado.

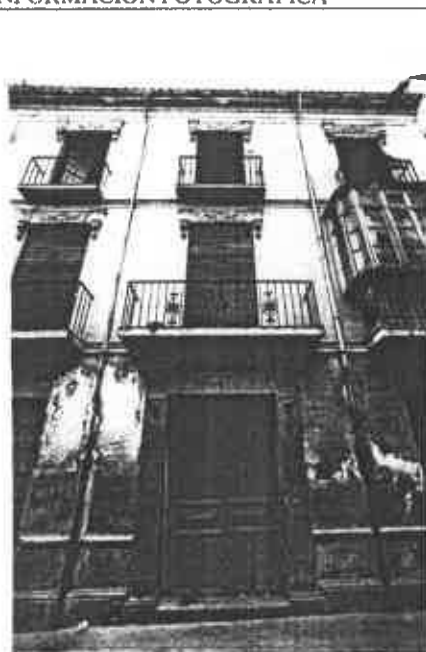
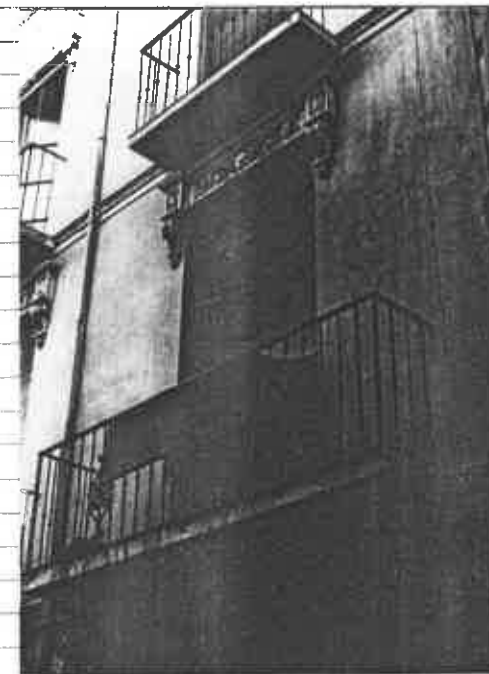
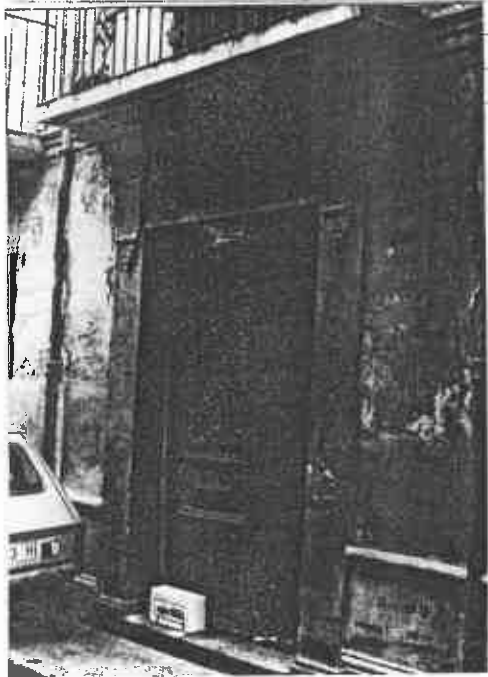
DENOMINACION		USOS	<u>Deshabitada</u>
LOCALIZACION	<u>c/ Guadalajara 7</u>	ESTADO DE CONSERVACION	<u>Regular</u>
CRONOLOGIA	<u>2º tercio, s. XIX</u>	PROTECCION EXISTENTE	
AUTOR		REGIMEN JURIDICO	<u>Propiedad</u>

CLAVE TIPOLOGICA (3). Edificio de carácter historicista. 2 plantas y bajo. Ordenación simétrica.

Portada de mármol de Sierra Elvira. Cierre de madera en lateral derecho de la 1ª planta. Dintel en los balcones con decoración de rocalla.

Cerrada. No se puede catalogar interior

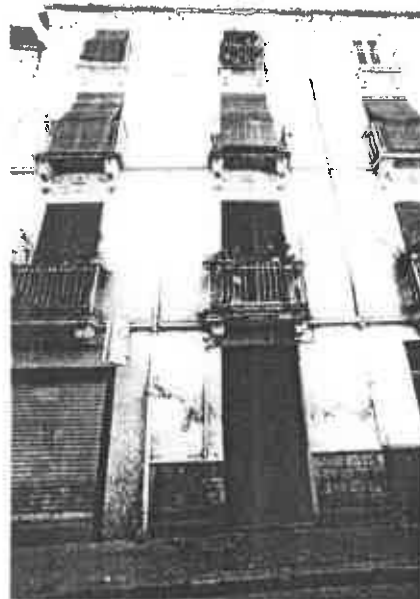
DENOMINACION  
LOCALIZACION c/ Guadalajara 9  
CRONOLOGIA 1º Tercio s. XX.  
AUTOR

USOS Comercial y doméstico  
ESTADO DE CONSERVACION Regular. ( Humedades en 1ª planta.)  
PROTECCION EXISTENTE  
REGIMEN JURIDICO

CLAVE TIPOLOGICA (4). Edificio de caracter ambiental. 3 planta y bajo. Ordenación simétrica  
Hueco de escalera y 1 vivienda por planta. Patio interior.

Ornamentación de rocalla con motivos vegetales y carteles sobre y bajo los huecos de la fachada ( Posteriores a la edificación ).

Deficiente estado de la planta baja. No ocurre así con las superiores.

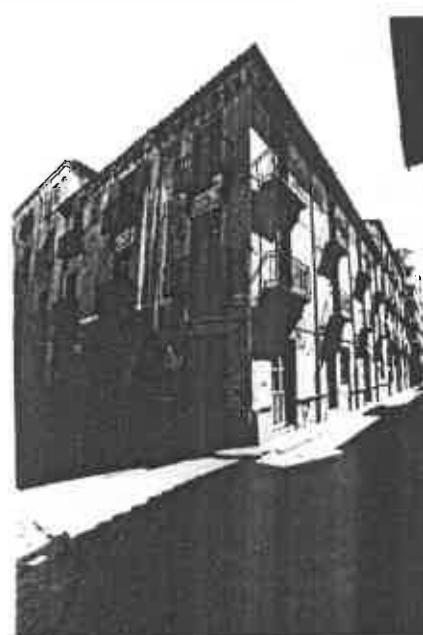
DENOMINACION		USOS	Servicios en planta baja
LOCALIZACION	c/ Guadalajara 11	ESTADO DE CONSERVACION	Bajo
CRONOLOGIA	Ultimo tercio s. XIX	PROTECCION EXISTENTE	
AUTOR		REGIMEN JURIDICO	Propiedad
CLAVE TIPOLOGICA	(4). Edificio de caracter ambiental. 2 plantas y bajo. Ordenación simétrica.

Portada de marmol de Sierra Elvira. Deco-  
ración vegetal y de mensulas bajo los  
vuelos de los balcones.

Cerrado el interior. No se puede catalogar  
Han caido elementos de la decoración exte-  
rior al ser de muy baja calidad.

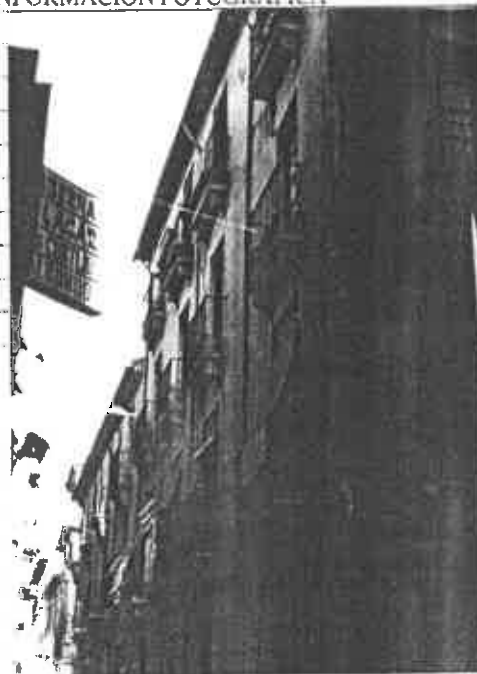
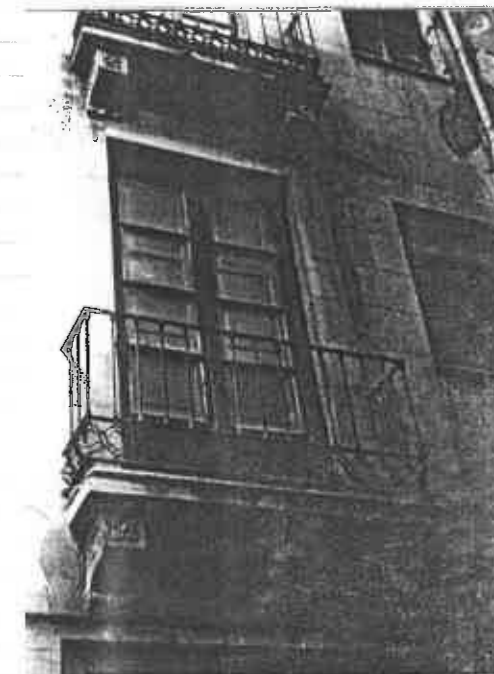
DENOMINACION	USOS
LOCALIZACION Horno de Abad 3 / Lavadero Tablas	Domestico, Utilizada en su totalidad.
CRONOLOGIA Ultimo tercio s. XIX	ESTADO DE CONSERVACION Regular. Paño de la fachada deteriorado y humedad en bajo.
AUTOR	PROTECCION EXISTENTE
	REGIMEN JURIDICO Arrendamiento

CLAVE TIPOLOGICA (4). Edificio de caracter ambiental. 3 plantas y bajo. Ordenación simétrica de la fachada. Saguan, hueco de escalera y 2 viviendas por planta.

Cartelas decorativas bajo el vuelo de los balcones. Gaidos algunos por calidad de los materiales.

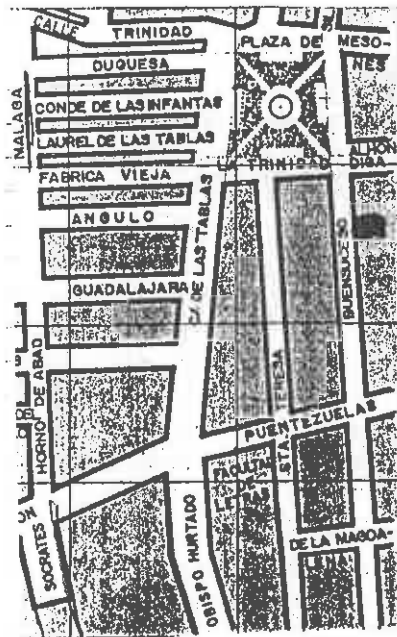
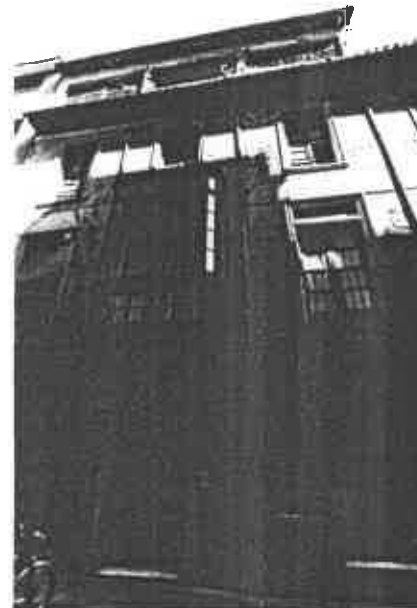
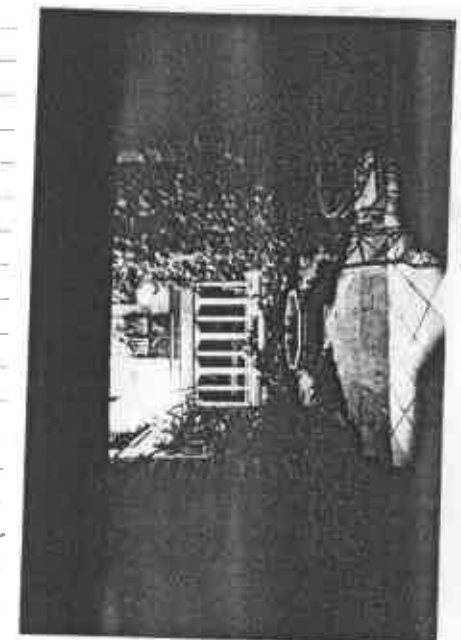
DENOMINACION	Buensuceso 5	USOS Doméstico plurifamiliar ( Infrautilizado )
LOCALIZACION	Buensuceso 5	ESTADO DE CONSERVACION Regular. Fachada en mal estado y defectos en la cubierta.
CRONOLOGIA	Ultimo tercio s. XIX	PROTECCION EXISTENTE
AUTOR		REGIMEN JURIDICO Propiedad

Portada de marmol de Sierra Elvira. Cierre  
en balcon central de madera con molduras  
talladas. Vuelo de los balcones del 1º piso  
Con decoración de azulejo de cuerda seca.

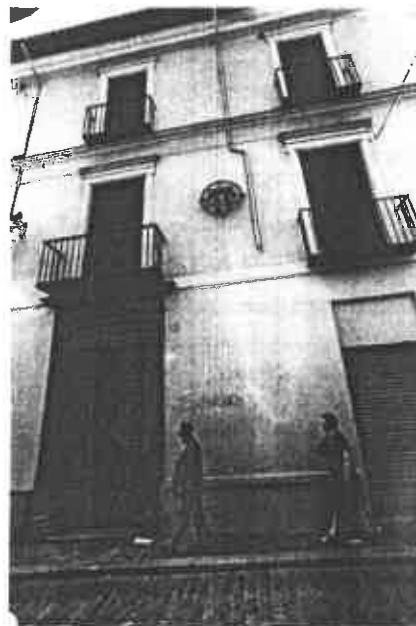
DENOMINACION USOS Comercial y domestico ( unifamiliar )  
 LOCALIZACION Buensuceso 8 ESTADO DE CONSERVACION Buena  
 CRONOLOGIA 2ª mitad s. XIX PROTECCION EXISTENTE \_\_\_\_\_  
 AUTOR \_\_\_\_\_ REGIMEN JURIDICO Propiedad

CLAVE TIPOLOGICA (4). Edificación de carácter ambiental que sigue los criterios de edificación tradicional granadina. 2 plantas y bajo. Ordenación simétrica de los huecos. Zaguán y patio.

Portada de mármol de Sierra Elvira. Gene-  
fas de los huecos de la fachada en mármol  
de Carrara. Tragaluz circular en la facha-  
da y farol artesano de hierro.

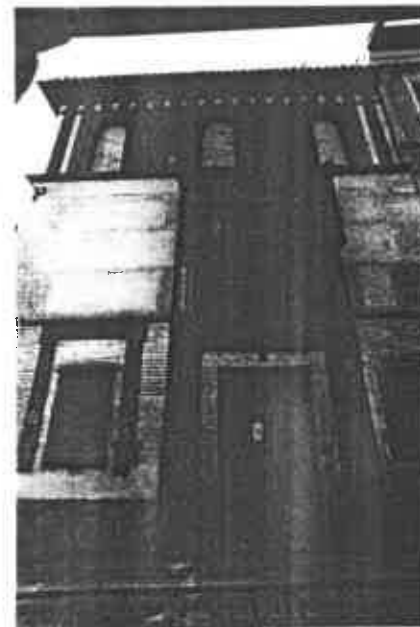
DENOMINACION  
LOCALIZACION Buensuceso 10  
CRONOLOGIA 1ª mitad s. XVIII  
AUTOR

USO Doméstico unifamiliar ( Infrutilizado )  
ESTADO DE CONSERVACION Bueno ( Humedades en plan-  
ta baja ).  
PROTECCION EXISTENTE  
REGIMEN JURIDICO Arrendamiento

CLAVE TIPOLOGICA (2). Edificación tradicional granadina. 2 plantas y bajo. Zaguán y patio.

Portada adintelada de ladrillo rojo. Cierre de madera sobre la portada. Balcones de planta superior en arco de medio punto con apilastramientos de ladrillo rojo. Balcon central de gran calidad de herrajes. Zaguán ensolado en mármol blanco con arte sonado de casetones y franja decorativa con motivos vegetales bajo el. Hierros carcelarios en balcones.

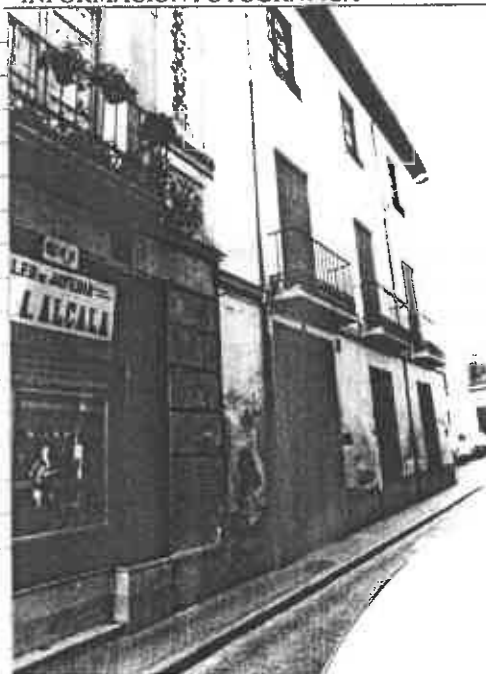
DENOMINACION  
LOCALIZACION Buensuceso 14

USOS Doméstico. Unifamiliar  
ESTADO DE CONSERVACION Bueno

CLAVE TIPOLOGICA (2) Edificio tradicional granadino. Bajo y dos plantas. Fachada con ordenación regular de huecos. Molduras enmarcando huecos de la fachada. Patio y zaguán comunicados en línea recta.

Patio adintelado con columnas toscanas de Sierra Elvira.

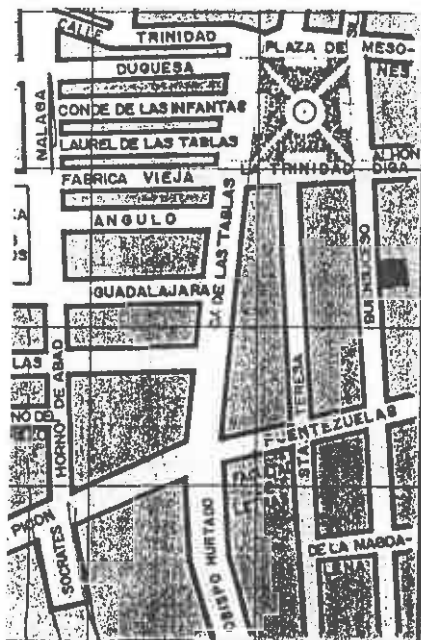
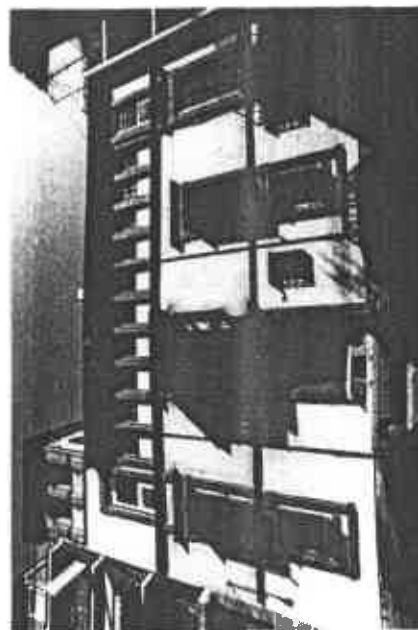
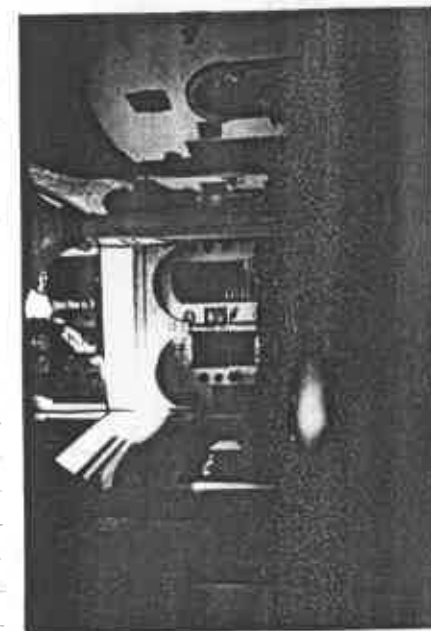
DENOMINACION  
LOCALIZACION Buensuceso 11

CLAVE TIPOLOGICA (1). Propuesta de monumento de caracter local. 2 plantas y bajo y torres en la  
teral izquierdo. Zaguán y patio central abierto en sus lados.

Portada de marmol de Sierra Elvira. 1ª plan-  
ta 2 rejas encarceladas alternadas con un cie-  
fite y un balcon con anchas molduras de la-  
drillo. 2º piso ventanas con arcos de medio  
punto con clave y salmeres en resalte separa-  
dos por pilastras de ladrillo. Arquerias de  
medio punto sustentadas por columnas tosca-  
nas y marmol blanco. Fuente poligonal en

el centro y aljibe en derecho. Cubierta de madera de casetones en zaguan.  
OBSERVACIONES

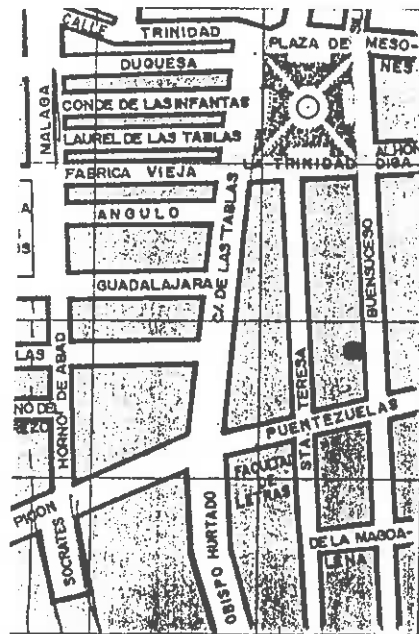
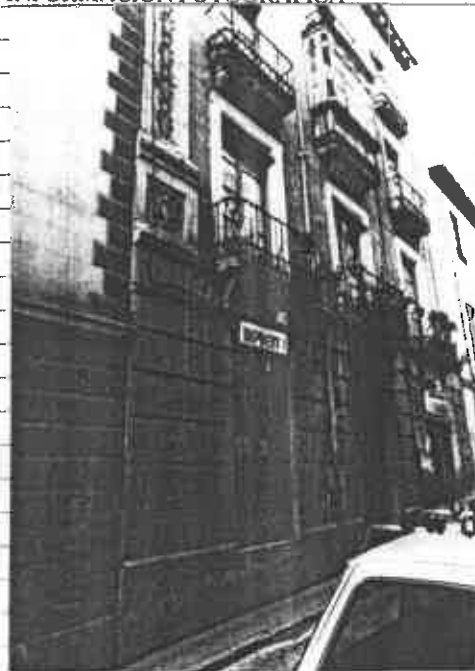
DENOMINACION		USOS <u>Comercial doméstico plurifamiliar,</u>
LOCALIZACION	Buensuceso 16	ESTADO DE CONSERVACION <u>Regular</u>
CRONOLOGIA	2ª mitad. s. XIX	PROTECCION EXISTENTE
AUTOR		REGIMEN JURIDICO <u>Arrendamiento</u>

CLAVE TIPOLOGICA (3). Edificio de carácter historicista. 3 plantas y bajo. Ordenación simétrica de huecos de fachada. Zaguán y patio con dos columnas toscanas de marmel de Sierra Elvira. 1 vivienda por planta.

Carteles y mensulas decorativas bajo los  
buecos de los balcones. Cierre de madera  
en balcon central de 2ª planta. Franjas  
laterales de decoración simulando pilas-  
tras. Franja horizontal con metopas y -  
triglifos simulando dintel. Alero con  
mensulas puramente decoradas cenefas de  
decorativas de trepanado sobre marmol blanco y yeso en la última planta.

Se trata de un edificio especialmente  
singular en el contexto de la zona.

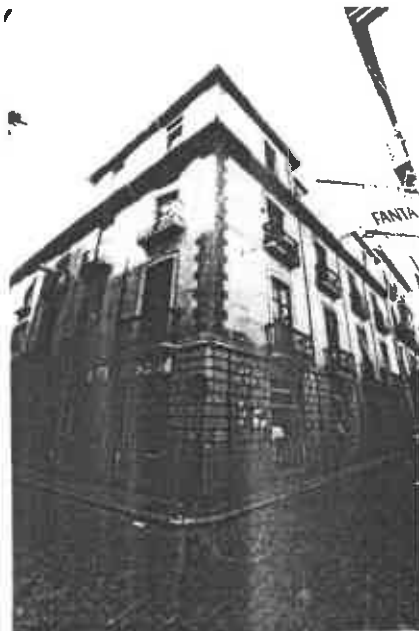
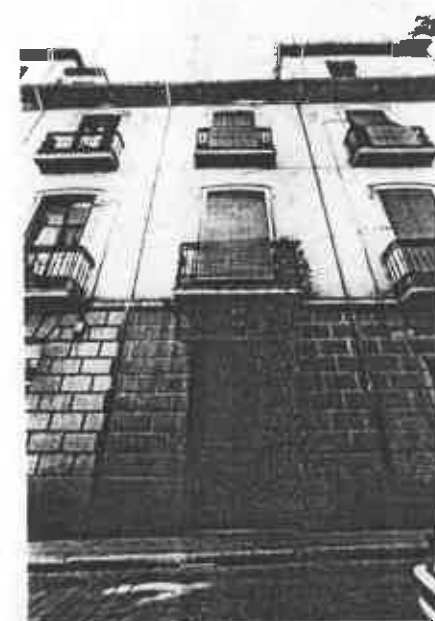
DENOMINACION \_\_\_\_\_  
LOCALIZACION Buensuceso 18 / Puentezuelas  
CRONOLOGIA Última década s. XIX  
AUTOR \_\_\_\_\_  
USOS Comercial y doméstico plurifamiliar  
ESTADO DE CONSERVACION Bueno ( Ciertas deficien-  
cias en fachada.  
PROTECCION EXISTENTE \_\_\_\_\_  
REGIMEN JURIDICO Alquiler

CLAVE TIPOLOGICA (4). Edificio de caracter ambiental. 2 plantas y bajo. Zaguán, escalera y dis-  
tribuidor. 2 viviendas por planta.

Carteles situados bajo el centro del vuelo de los balcones en la 1ª planta. Cenefas de los huecos de la fachada copiados de la portada del edificio 410. Exterior planta baja simulando sillería.

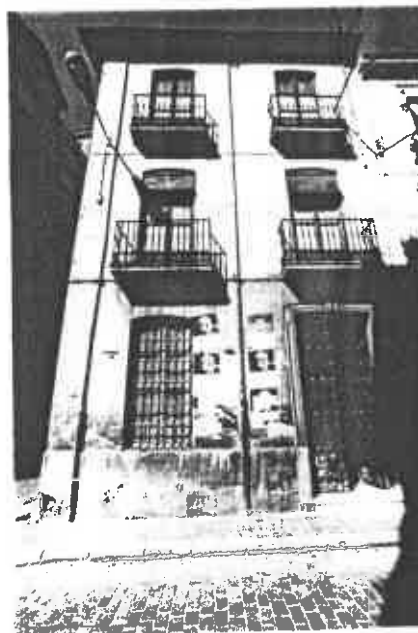
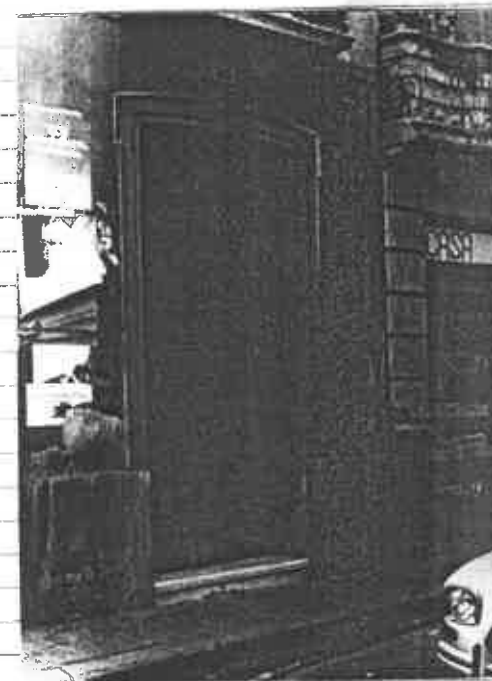
DENOMINACION  
LOCALIZACION Puentezuelas 36

USOS Domésticos unifamiliar.  
ESTADO DE CONSERVACION Buena

CLAVE TIPOLOGICA (4). Edificación de carácter ambiental. 2 plantas y bajo. Zaguán y patio.  
Ordenación simétrica de los huecos de la fachada.

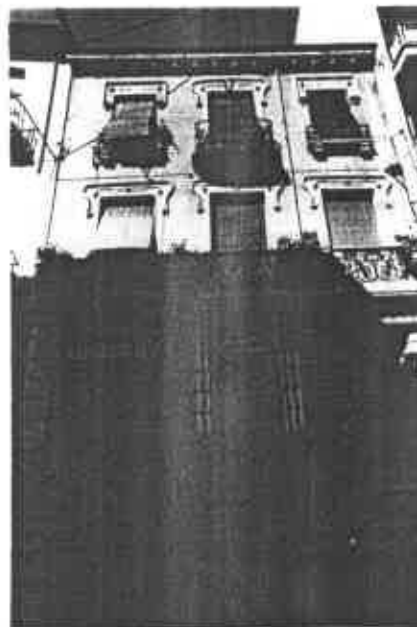
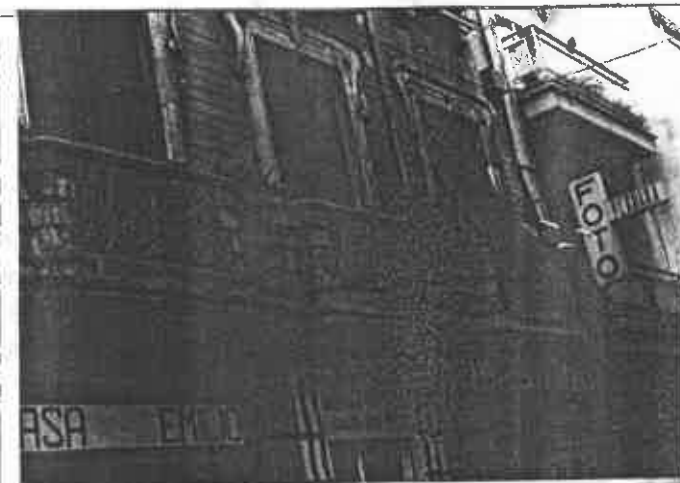
DENOMINACION USOS Comercial y domestico plurifamiliar  
 LOCALIZACION Puentezuelas 34 ESTADO DE CONSERVACION Buena  
 CRONOLOGIA 2º tercio s. XX PROTECCION EXISTENTE \_\_\_\_\_  
 AUTOR \_\_\_\_\_ REGIMEN JURIDICO Propiedad

CLAVE TIPOLOGICA (4). Edificio de carácter ambiental. 2 plantas y bajo. 1 vivienda por planta.  
 Ordenación simétrica de los huecos de la fachada.

Decoración de la fachada de referencias  
- modernistas, con balcón modulado y cene-  
- fas de marmol blanco. Carteles bajo alē-  
- ro superior.

Singularidad respecto a los edificios  
ambientales de la zona.

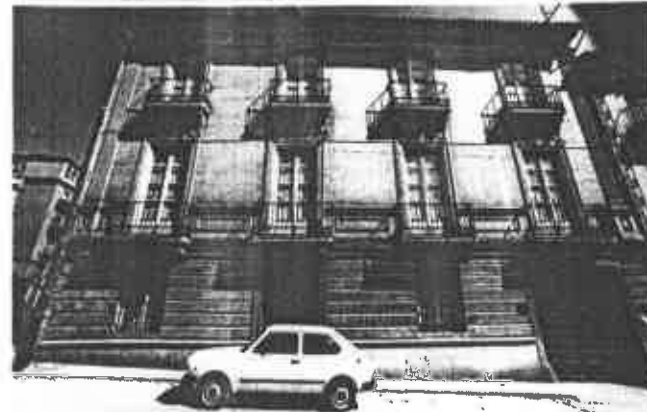
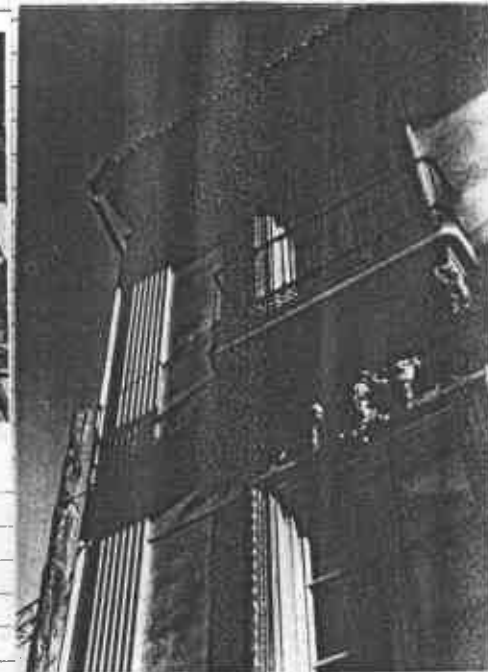
DENOMINACION  
LOCALIZACION Buensuceso 19  
CRONOLOGIA 1º tercio s. XX  
AUTOR

USOS Doméstico, plurifamiliar  
ESTADO DE CONSERVACION Bueno  
PROTECCION EXISTENTE  
REGIMEN JURIDICO Propiedad

CLAVE TIPOLOGICA (4). Edificio de caracter ambiental. 2 plantas y bajo. Ordenación simétrica de los huecos.

Decoración de carácter historicista en la fachada: puerta de herrajes de bronce. Gornijas decoradas con motivos vegetales, rocallas y carteles bajo el suelo de los balcones.  
2 escudos nobiliarios sobre el balcón que se superpone a la puerta principal.

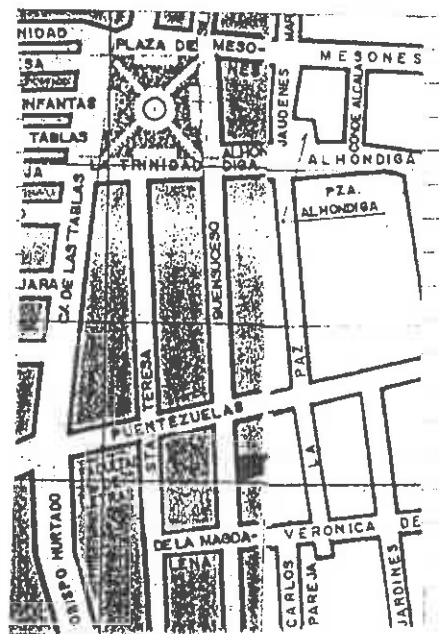
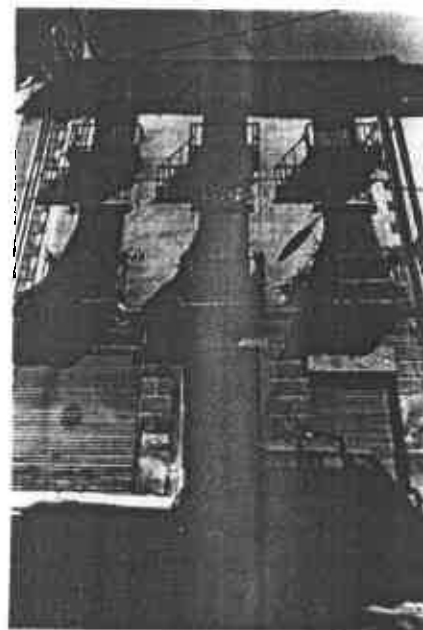
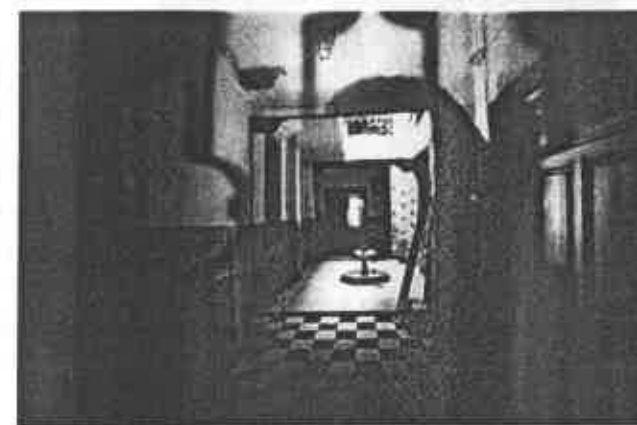
Decoración de motivos de recalla y antro pomorfos muy simples sobre los balcones de la 1ª planta. Mensulas bajo el vuelo de los balcones y volutas en la clave de los dinteles de los huecos superiores. Fuente poligonal con taza de marmol de Carrara en patio. Simulación de sillería en fachada de planta baja.

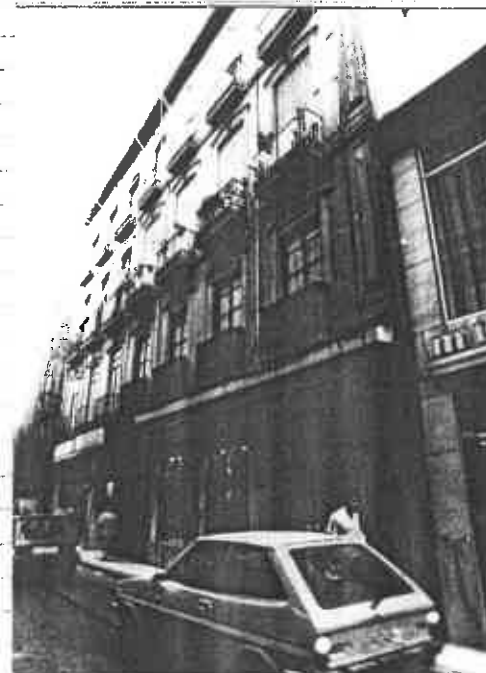
CLAVETIPOLOGICA (4). Edificación de carácter ambiental. 3 plantas y bajo. Zaguán hueco de escalera central y distribuidor con 2 viviendas por planta. Ordenación simétrica de hueco de la fachada.

Apilistrado ornamental en los laterales de la fachada y simulación de dintel con triglifos y metopas bajo el alero superior. Arco de medio punto entre zaguan y hueco de escalera con columnas de fuste dórico tras su eje.

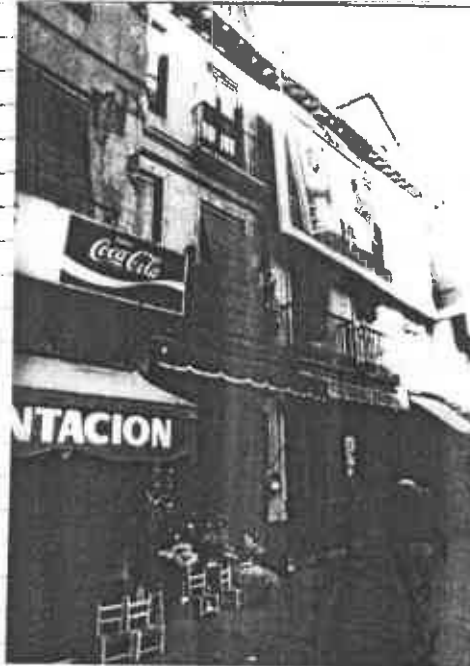
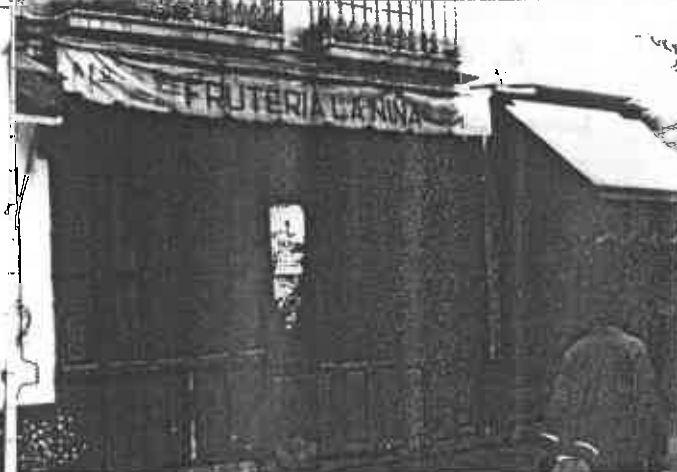
ESTADO DE CONSERVACION Regular

CLAVE TIPOLOGICA (4). Edificio de caracter ambiental. 2 plantas y bajo. Ordenación simétrica de los huecos de la fachada.

Portada de mármol de Sierra Elvira en  
calle lateral.

Unos domésticos abandonados. Los huecos  
de la 2ª planta de la fachada se encuen-  
tran tapados por paneles de publicidad.  
Los bajos están abiertos en comercios.

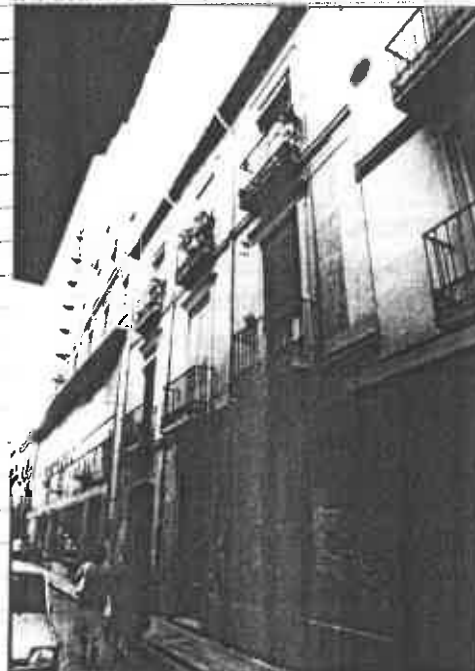
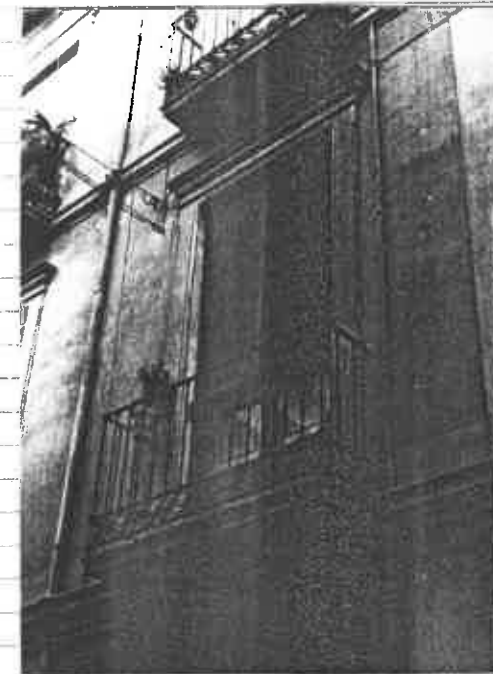
USOS Doméstico plurifamiliar  
 ESTADO DE CONSERVACION Regular ( humedad en la planta que está abandonada ).  
 PROTECCION EXISTENTE  
 REGIMEN JURIDICO Alquiler

CLAVE TIPOLOGICA (4). Edificación de carácter ambiental. 2 plantas y bajo. 1 vivienda por planta. Ordenación simétrica de la fachada.

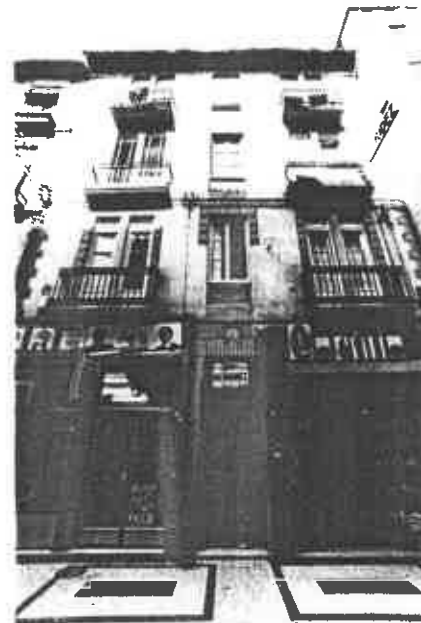
CLAVE TIPOLOGICA (4). Edificación de carácter ambiental, 3 plantas y bajo. Ordenación simétrica de los huecos de la fachada, 1 vivienda por planta.

Ornamentación de las cenefas de los huecos con elementos " egipcios ". Los hierros de los balcones de las 2 primeras plantas son de gran calidad de diseño. Zócalo de azulejo de cuerda seca en el zaguan, que es muy pequeño.

Se trata de un edificio de carácter singular en la tipología ornamental de la ciudad.

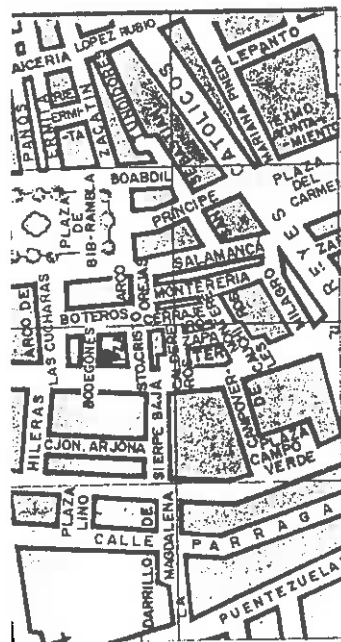
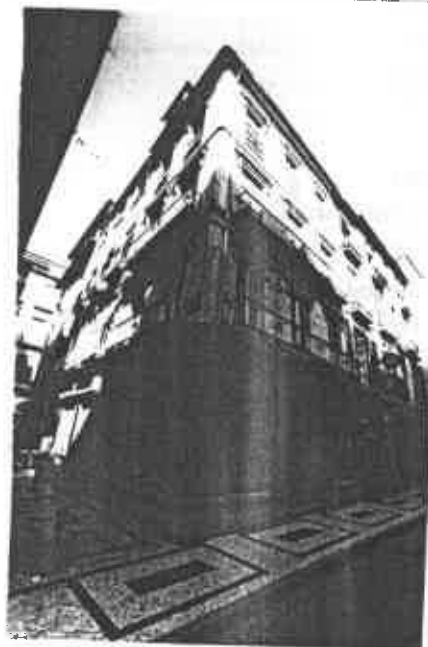
DENOMINACION		USOS Comerciales ( Abandonados los domésticos.)
LOCALIZACION	Mesones 20	ESTADO DE CONSERVACION Regular ( Algunas grietas en parte superior de la fachada,
CRONOLOGIA	Última década s. XIX	PROTECCION EXISTENTE
AUTOR		REGIMEN JURIDICO Arrendamiento

CLAVE TIPOLOGICA (4). Edificación de carácter ambiental, 3 plantas y bajo. Ordenación simétrica y jerarquizada de los huecos. vivienda por planta.

Diseño de calidad de los hierros de los balcones. Cenefa con moldura y cartelitas de yeso.

Se advierte cierto interes de los propietarios por derribar el edificio ya que sus dos plantas superiores estan abandonadas y en mal estado.

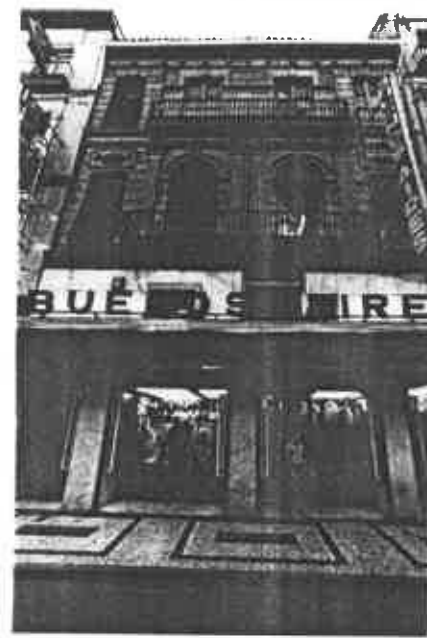
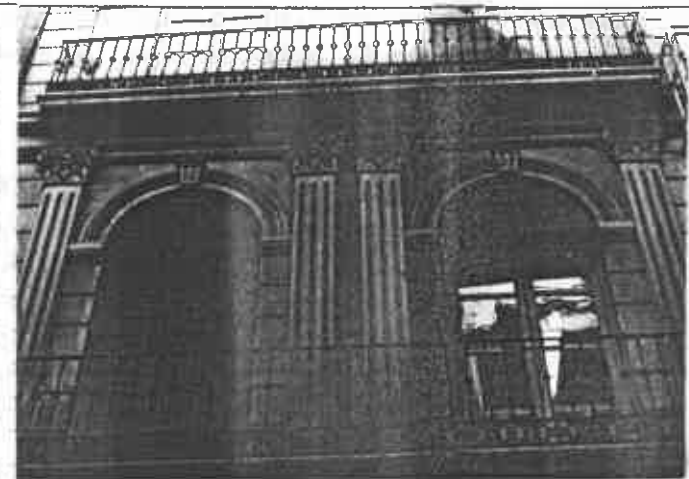
CLAVE TIPOLOGICA (3). Edificación de carácter histórico, plantas y bajo, 1 vivienda por planta. Ordenación simétrica de la fachada.

Fachada típicamente ornamental, apilastrada en huecos centrales de la 1 planta con capiteles corintios u. arcos de medio punto de gran calidad de los hierros de los balcones.

Se trata de un edificio con elementos importantes de la arquitectura historicista.
