CATALOGO  
DE  
EDIFICACION

*EDIFICIOS CATALOGADOS*  
DEL N° 381 AL 490

Excmo. Ayuntamiento de Granada  
Oficina Técnica Municipal

REVISION  
PLAN  
GENERAL  
ORDENACION  
URBANA

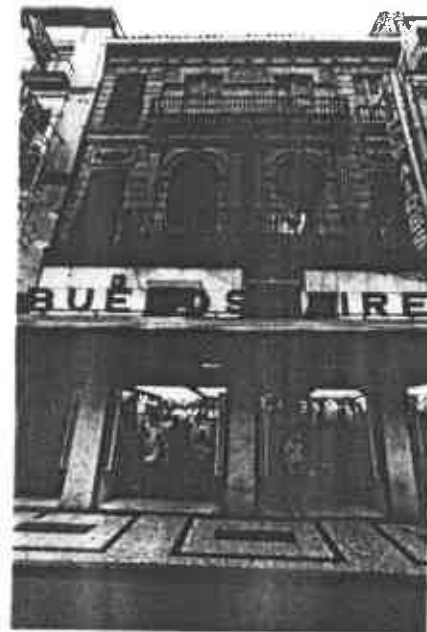
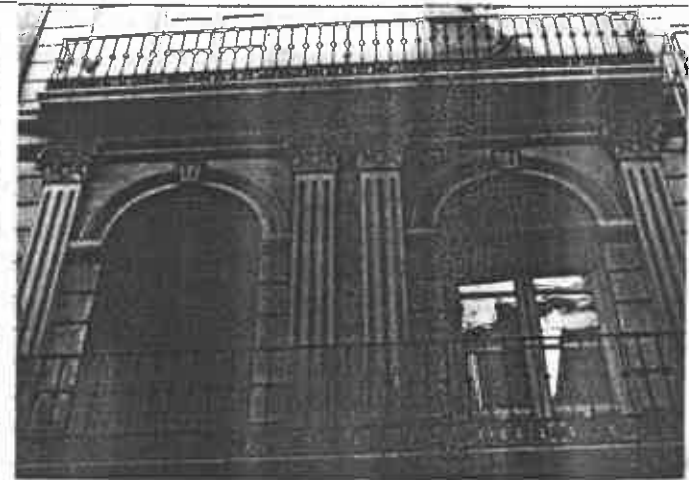
CLAVETIPOLOGICA (3). Edificación de carácter histórico, plantas y bajo, 1 vivienda por planta. Ordenación simétrica de la fachada.

Fachada típicamente ornamental, apilastrada en huecos centrales de la 1 planta con capiteles corintios u arcos de medio punto de gran calidad de los hierros de los balcones.

Se trata de un edificio con elementos importantes de la arquitectura historicista.

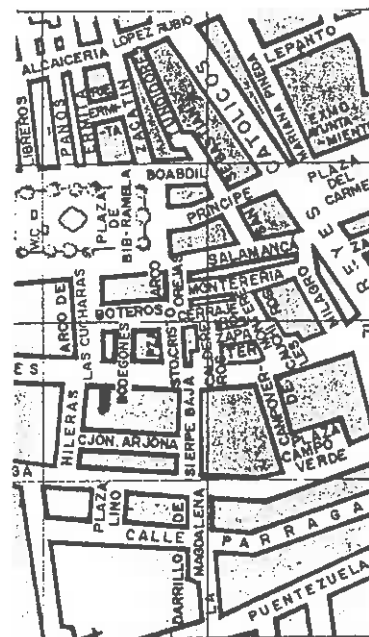
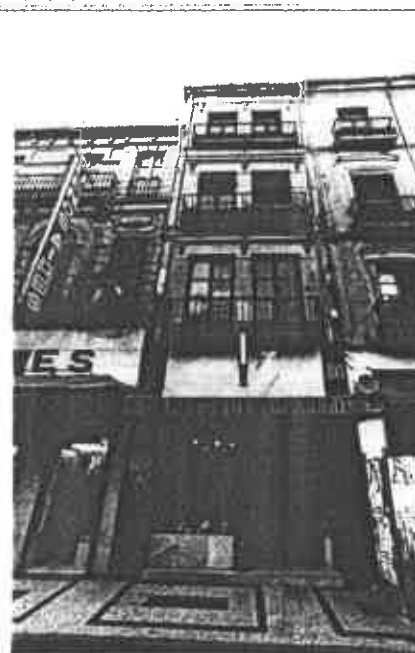
CLAVE TIPOLOGICA (4). Edificación de caracter ambiental. 3 plantas y bajo. Ordenación simétrica de los huecos. 1 vivienda por planta.

Ornamentación de canteles que sujetan  
cornisas sobre los balcones.

Infrautilizada.

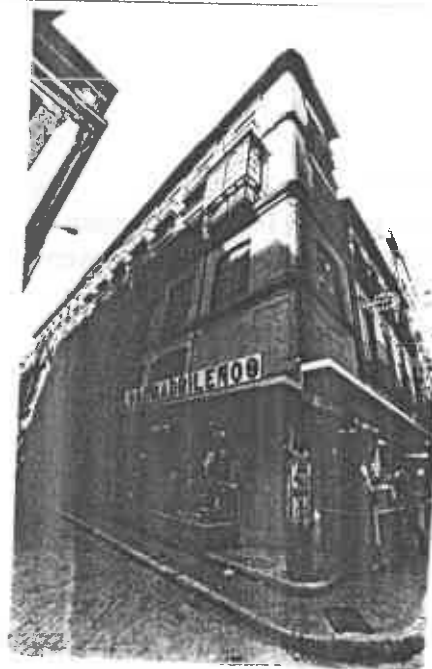
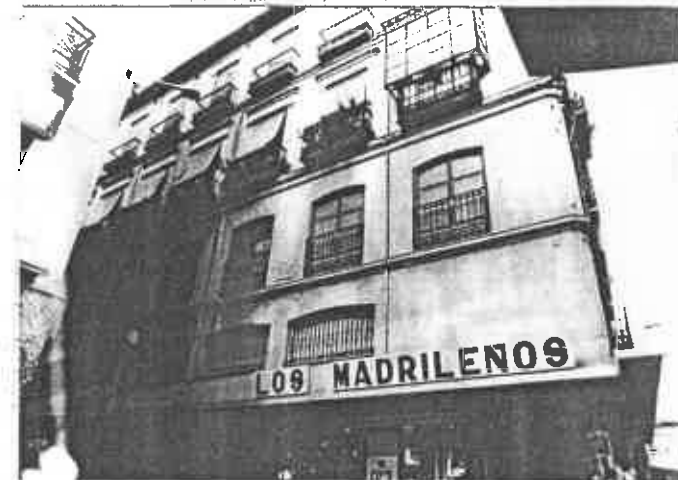
CLAVETIPOLOGICA (3). Edificación de caracter historicista. 3 plantas y bajo. Ordenación simétrica de los huecos de la fachada.

Elementos ornamentales muy simples sobre los balcones. Cornisas que separan los planos de la fachada en cada planta. Diseño de calidad de los hierros de los balcones.

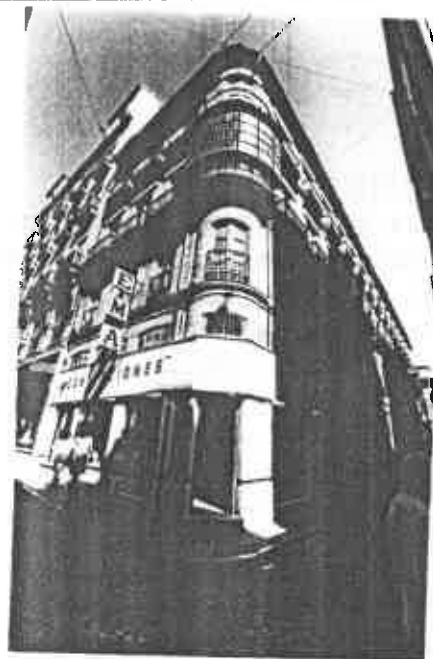
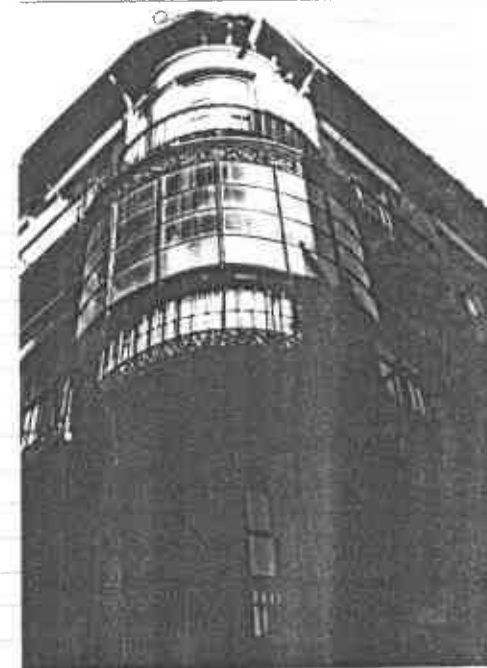
CLAVE TIPOLOGICA (3). Edificación de caracter historicista, 3 plantas y bajo.

— Ordenación de la fachada sobre el eje —  
— que constituye el ángulo de calle Boteros  
— con Cochares. Cierre metálico de diseño de  
— calidad en el balcon central de la 2ª plan-  
— ta. Decoración simple y cornisas que sepa-  
— ran la planta de la fachada. Diseño de ca-  
— lidad de los hierros de los balcones.

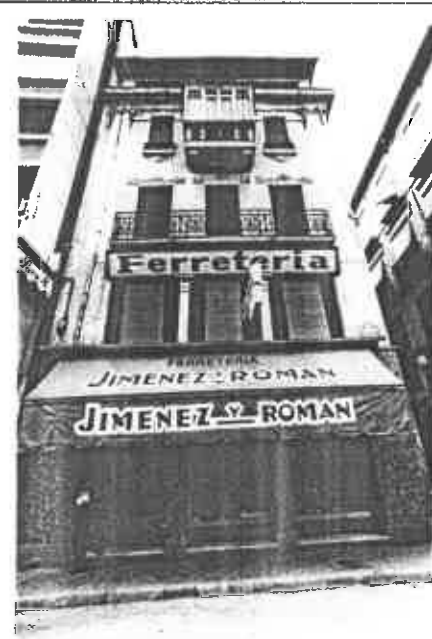
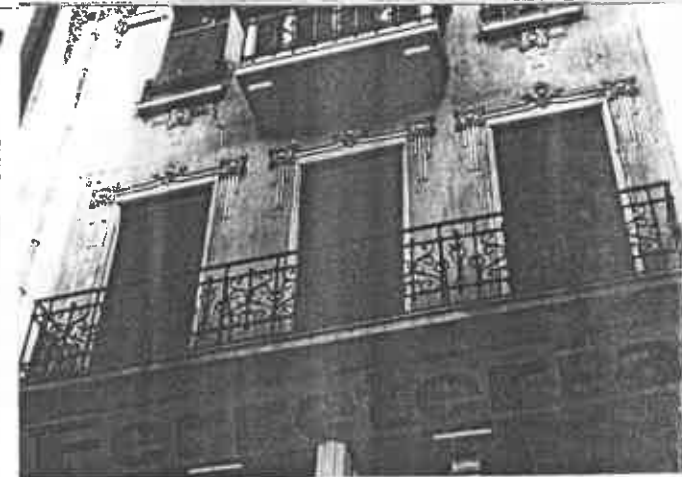
CLAVE TIPOLOGICA (3) Edificación de carácter historicista. 3 plantas y bajo. 2 viviendas por planta. En fachada

VARIABLES SINGULARIDADES En fachada a calle Boteros los huecos de la fachada tienen en su parte superior decoración de Clípeum, con ménsulas bajo su vuelo. La fachada E. en su primera planta presenta dos columnas híbridas y 1 cierre de madera en balcón central de 3ª planta

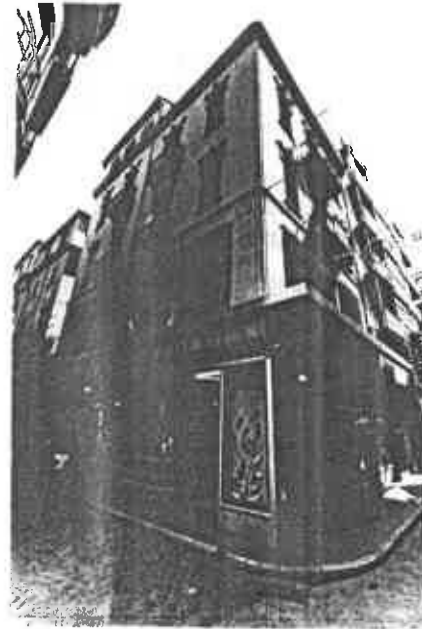
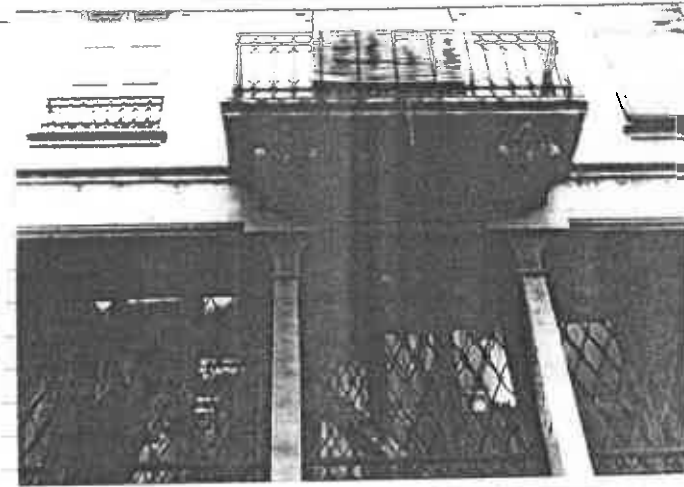
CLAVE TIPOLOGICA (3). Edificación de carácter modernista. 2 plantas comerciales, 2 plantas domésticas y torre abierta. 2 vivienda por planta.

Ornamentación de referencias modernistas  
en las cenefas de los huecos con ménsulas  
bajo los vuelos de los balcones. Diseño de  
calidad de los hierros de los balcones.

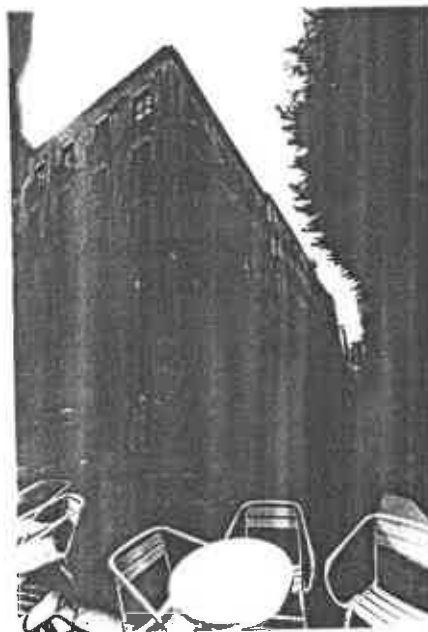
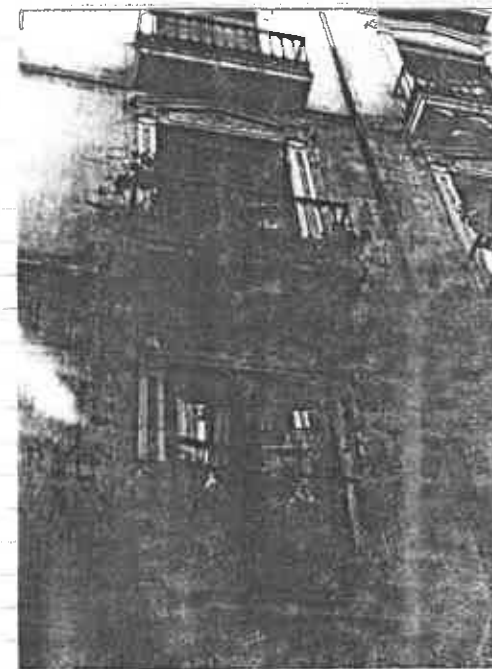
CLAVE TIPOLOGICA (3). Edificación de carácter historicista, 4 plantas y bajo, 1 vivienda por planta.

Huecos de la fachada ornamentados con apilastramiento y fronton con motivos de guirnalda muy simplificados. Simplificación de apilastramiento en laterales de fachada.

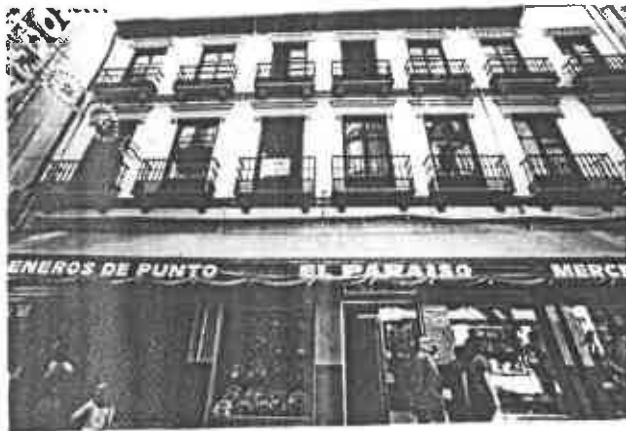
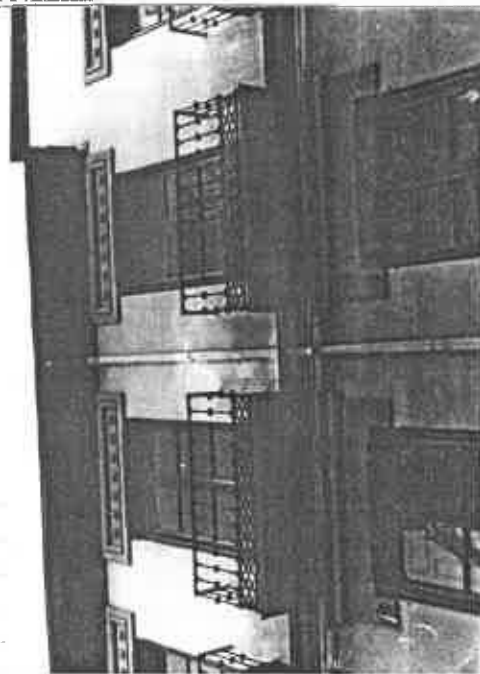
CLAVE TIPOLOGICA (3). Edificación de carácter historicista. 2 plantas, ático y bajo. 2 viviendas por planta. Ordenación simétrica de los huecos de la fachada.

-Decoración simplificada de los huecos de  
-la fachada simulando dintel sin basamento  
-y adornados con " clipeum ". Carteles bajo  
-el vuelo de los balcones. Calidad de los  
-hierros de los balcones.

Remodelado recientemente.

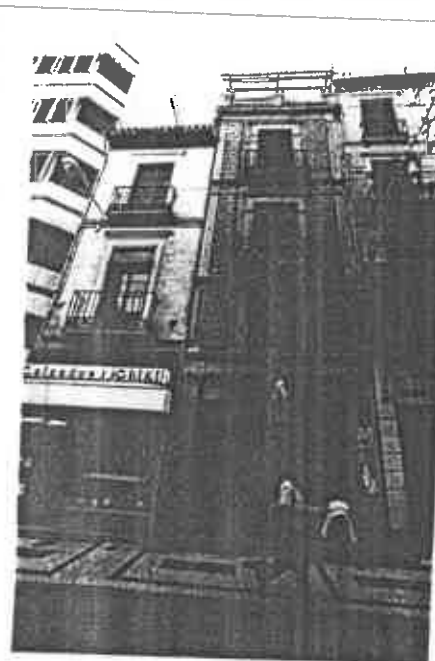
CLAVE TIPOLOGICA (4). Edificación de caracter ambiental. 3 plantas y bajo. Una sola vivienda.

Fachada de ladrillo prensado con balcones adintelados con decoración simplificada de guirraaldas. Apilamientos laterales.

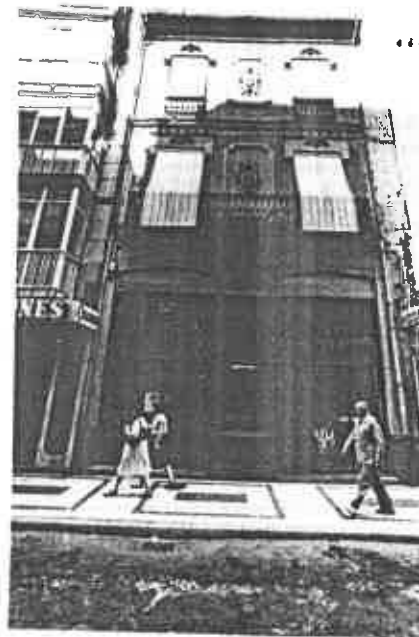
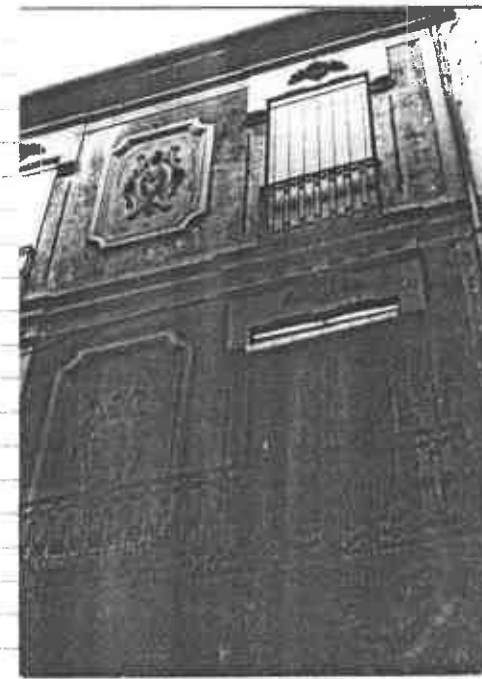
CLAVE TIPOLOGICA (4). Edificación de carácter ambiental. 2 plantas y bajo. Ordenación simétrica de los huecos.

Decoración de rocalla y clipeum sobre los huecos de los balcones y escudos entre los huecos de fachada. Diseño de gran calidad de los hierros de los balcones.

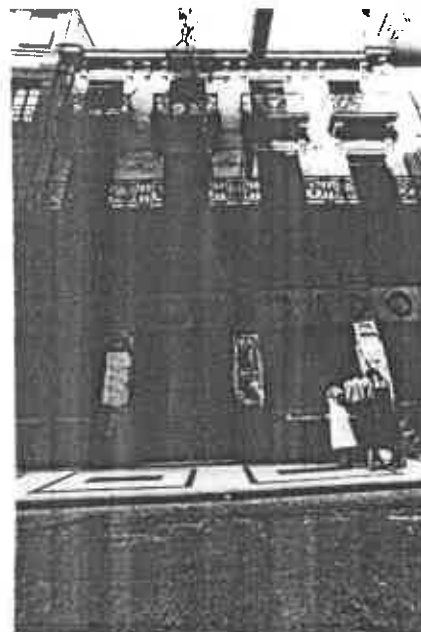
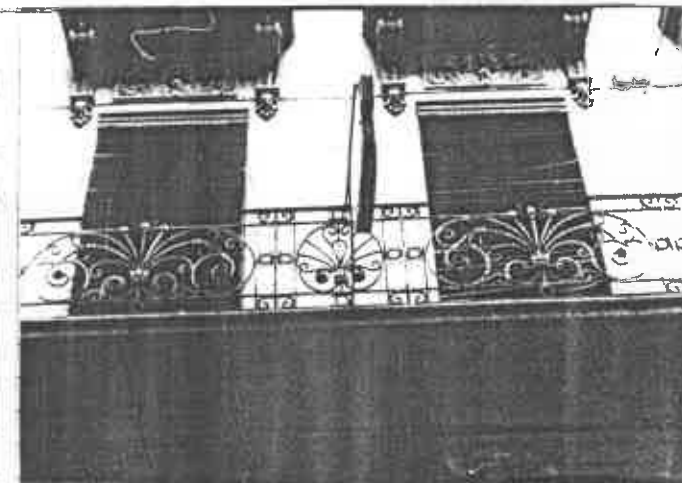
CLAVE TIPOLOGICA (4). Edificio de caracter ambiental. 2 plantas y bajo. Ordenación simétrica.

Ornamentación de la fachada con grandes carteles bajo vuelo de los balcones decoración con motivos vegetales. Paños decorativos sobre los huecos con decoración de rocalla y vegetal. Diseño de gran calidad de los hierros de los balcones. ( candilieri ).

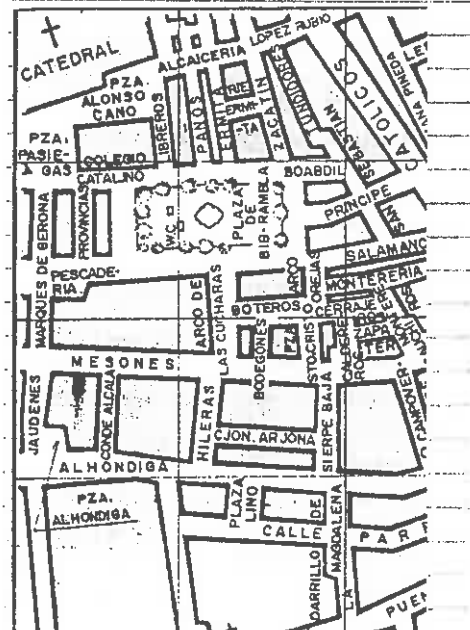
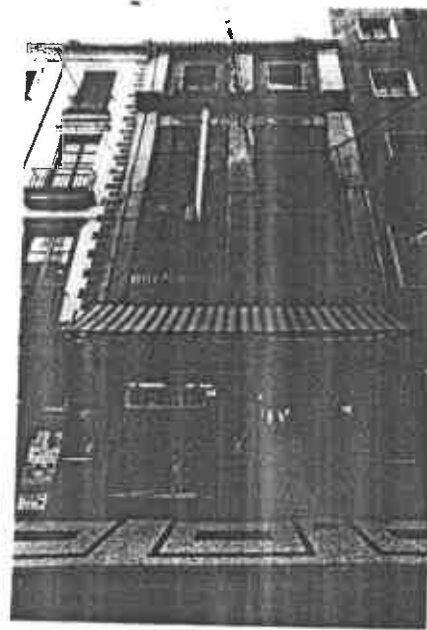
CLAVE TIPOLOGICA (4). Edificación de carácter ambiental. 3 plantas y bajo. 1 vivienda por planta. Ornaméntación simétrica de los huecos de la fachada. La 3ª planta es posterior.

Fachada de ladrillo prensado. Adintelado de los huecos de la fachada con decoracion de clipeum y quirnalidas. Alero entre 3ª y 4ª planta sujeto por ménsulas de marmol. Diseño de calidad de los hierros de los balcones.

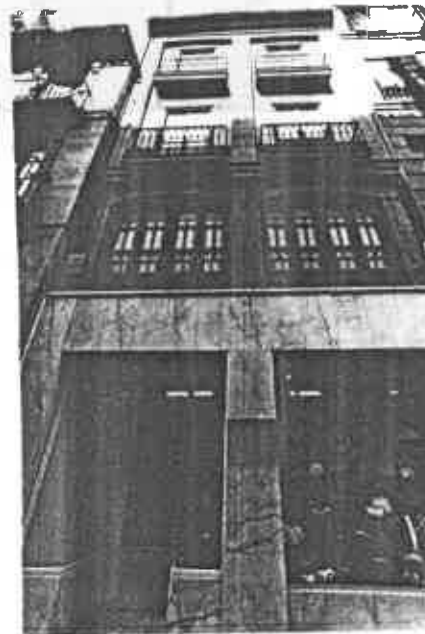
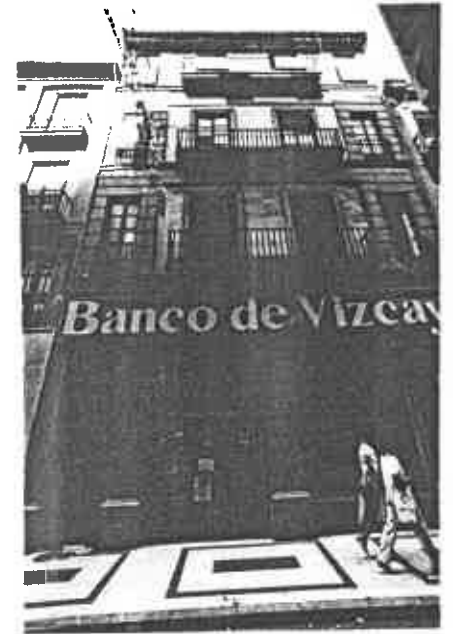
CLAVE TIPOLOGICA (4'). Edificación de carácter ambiental. 2 cuerpos por fachada, a diferente altura 3 plantas y ajo. 2 viviendas por planta. Ordenación simétrica de los huecos en ambos cuerpos.

Fachada del Banco apilastrada en marmol de Sierra Elvira. Hierros de los balcones don diseño de calidad.

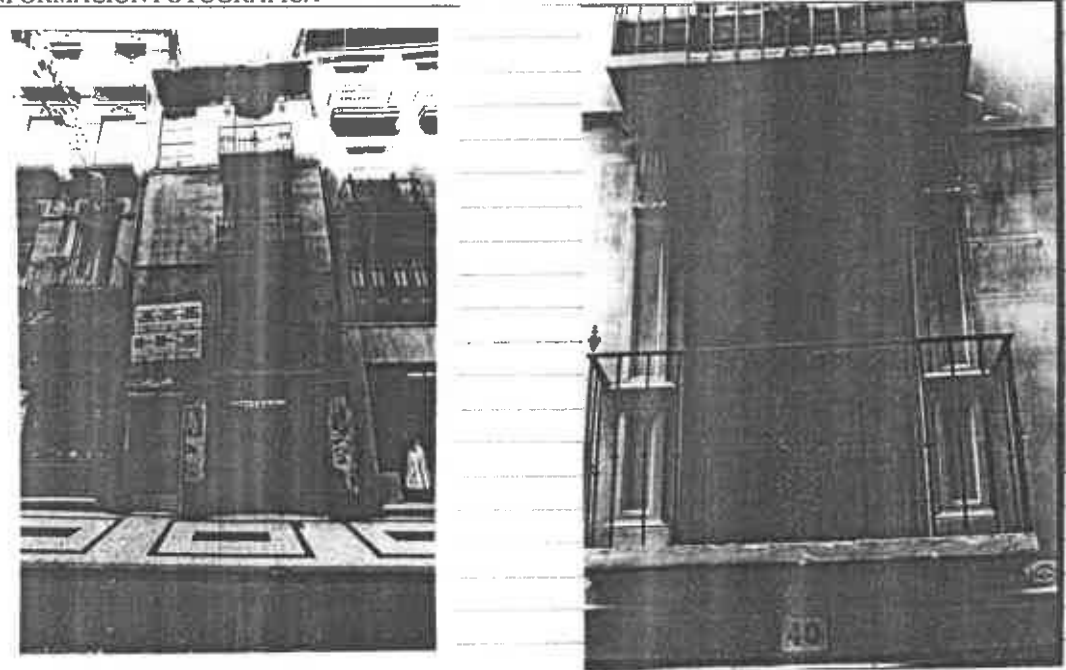
Huecos de la fachada apilastradas y  
adintelados en piedra de Sierra Elvi-  
vira con decoración de motivos antro-  
pomorfos

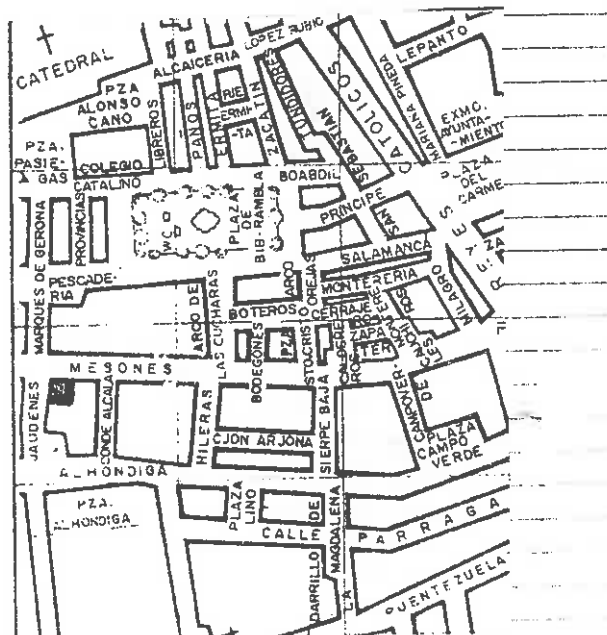
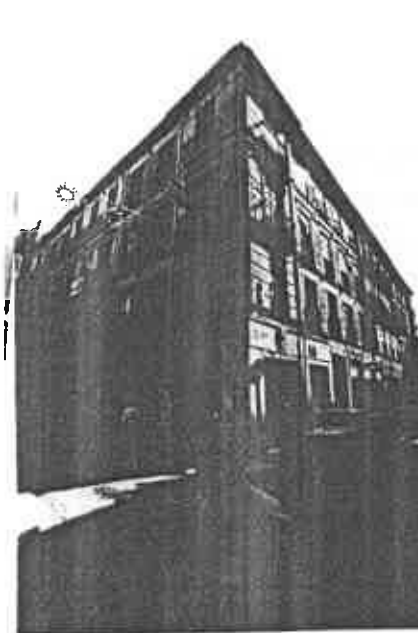
Ordenación jerárca de las plantas de la fachada. Balcones 2ª planta apilastados con capital ( corintio) y adintelado. Bajo el vuelo de sus balcones carteles y decoración de clipeum (todo ello en yeso). Clipeum tambien en el dintel de los balcones de la última planta. Diseño de calidad de los hierros de los balcones.

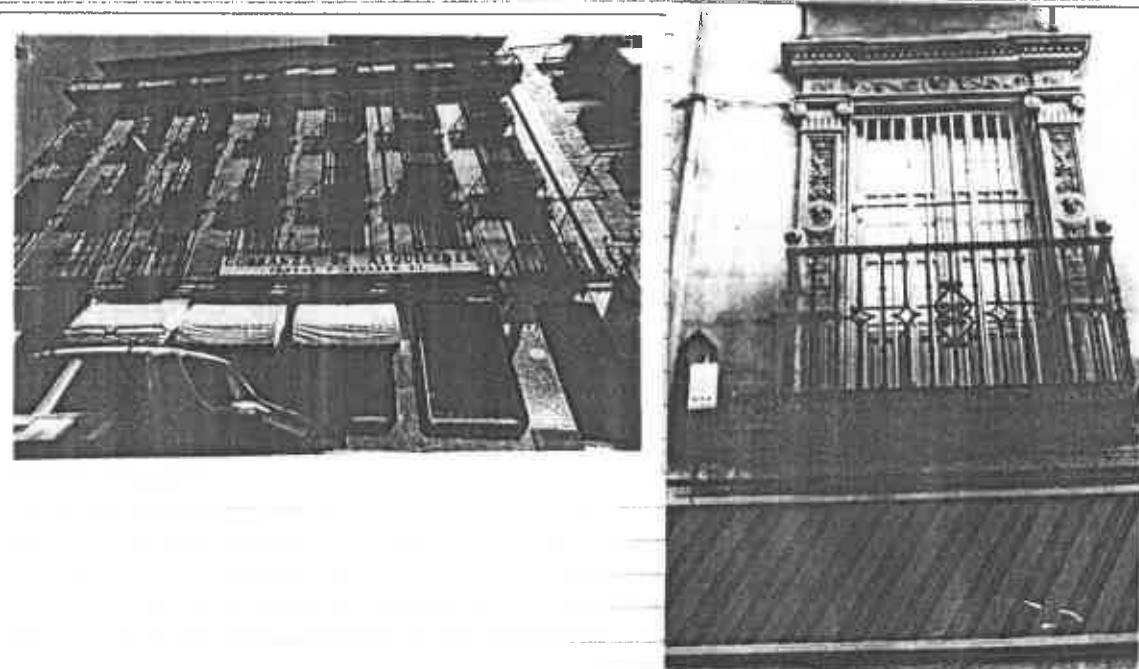
Variada decoración de las cenefas de los balcones con aplastamientos dóricos, decoración romboidal, clípeos, antropomorfía y zoomorfía.

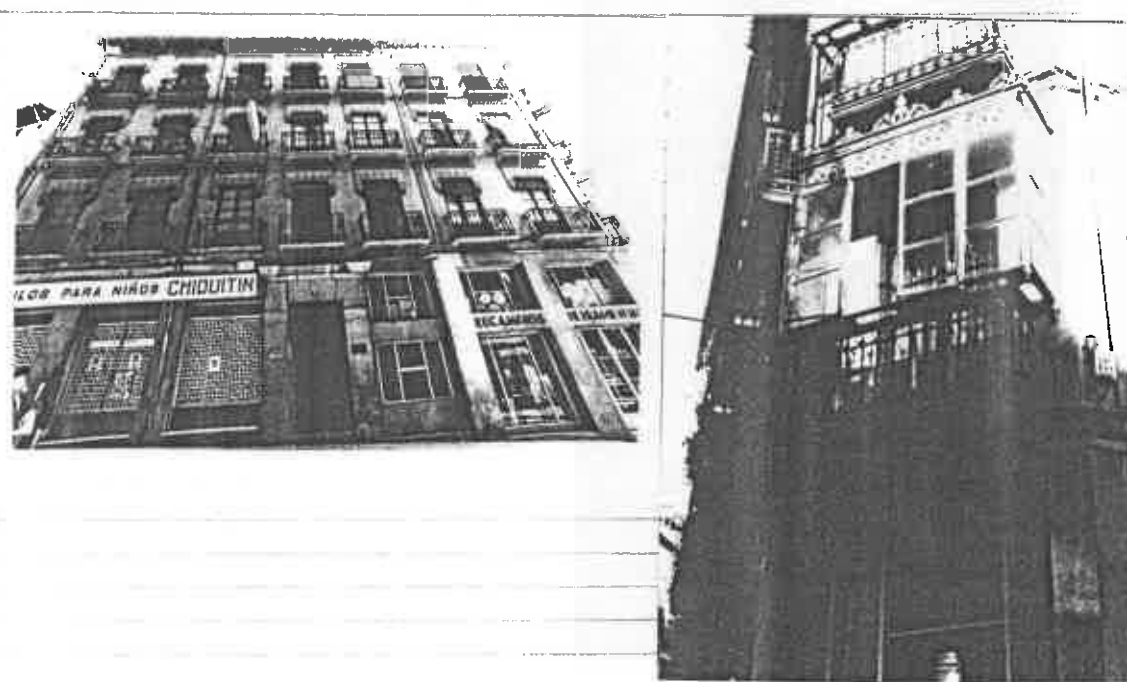
Cierres metálicos con decoración de grutescos y candelieri en intersección de las dos fachadas. Dinteles de los huecos con decoración de acanto en sus cornizas así como en la corniza superior de la fachada. Huevo de escalera semicircular. Zaguán con faja de decoración superior con motivos vegetales y antropomorfos.

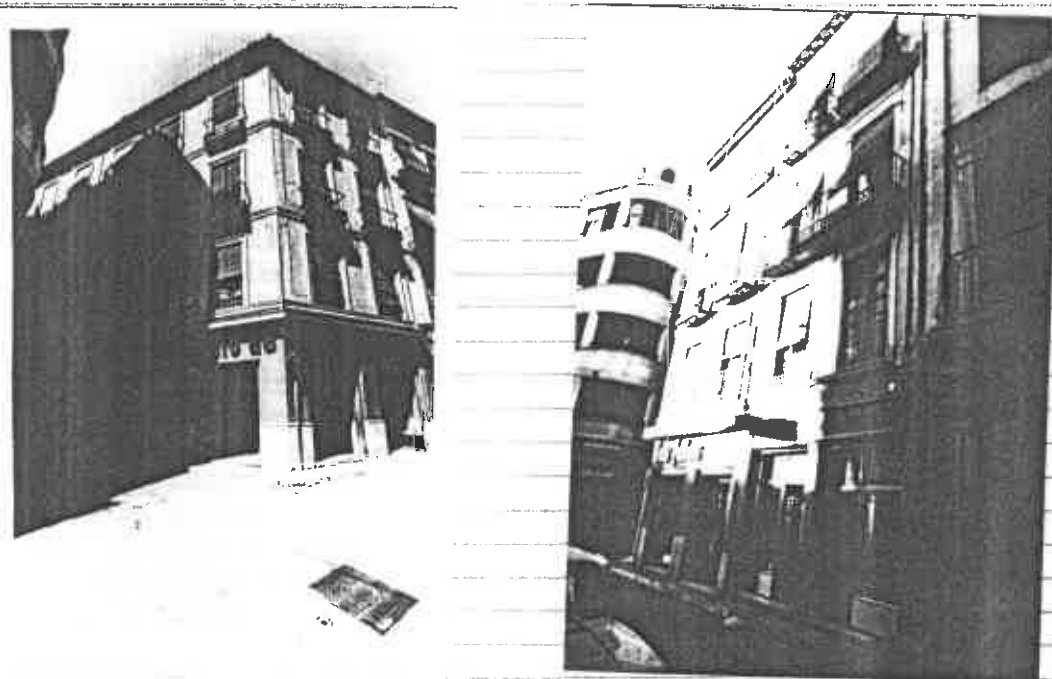
DENOMINACION		USOS Comercial y doméstico plurifamiliar
LOCALIZACION	Lucena 2	ESTADO DE CONSERVACION Bueno
CRONOLOGIA	1º tercio s. XX	PROTECCION EXISTENTE
AUTOR		REGIMEN JURIDICO Alquiler

CLAVE TIPOLOGICA (4). Edificación de carácter ambiental. 3 plantas y bajo. 1 vivienda por planta. Ordenación simétrica de los huecos de la fachada.

Huecos de la fachada enmarcados por molduras de yeso. Zócalo de azulejo de cuerda seca en zaguan.

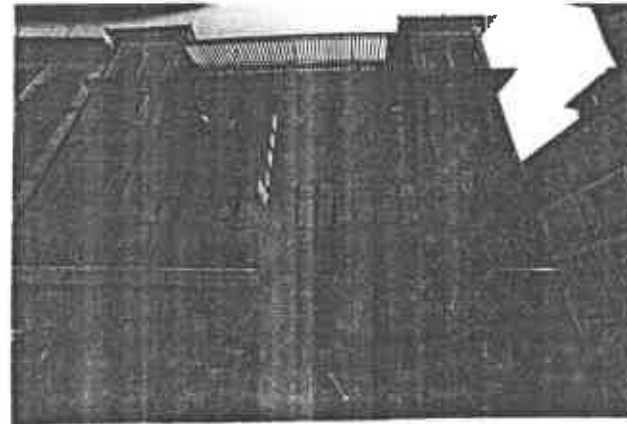
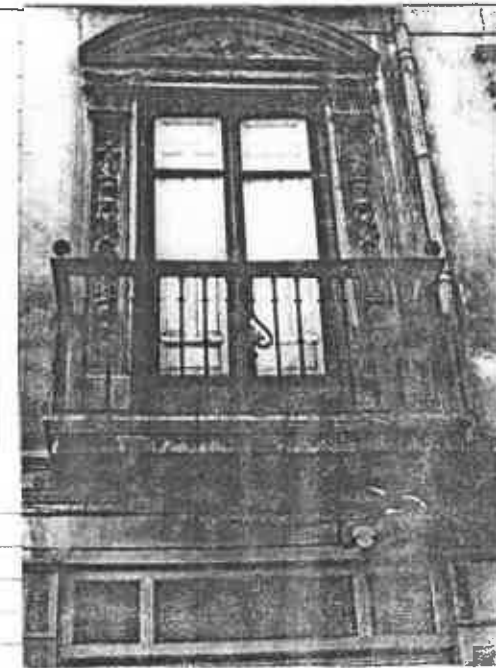
DENOMINACION	USOS Comercial y doméstico unifamiliar
LOCALIZACION Capuchinas 12	ESTADO DE CONSERVACION Bueno
CRONOLOGIA Ultimo tercio s. XIX	PROTECCION EXISTENTE
AUTOR	REGIMEN JURIDICO Propiedad

CLAVE TIPOLOGICA (3). Edificación de carácter historicista. 2 plantas, bajo y 2 torres laterales. Ordenación simétrica de los huecos de la fachada.

Apilastramiento corintio de los huecos de la fachada con profusa decoración de tondos candilieri., rocalla y motivos antropomorfos. Decoración de ovas en los cimientos de última planta y torre. Arcos de medio punto geminados en las torres y balaustrada de marmol blanco.

Se determinan algunos elementos decorativos de la fachada ( yeso ).

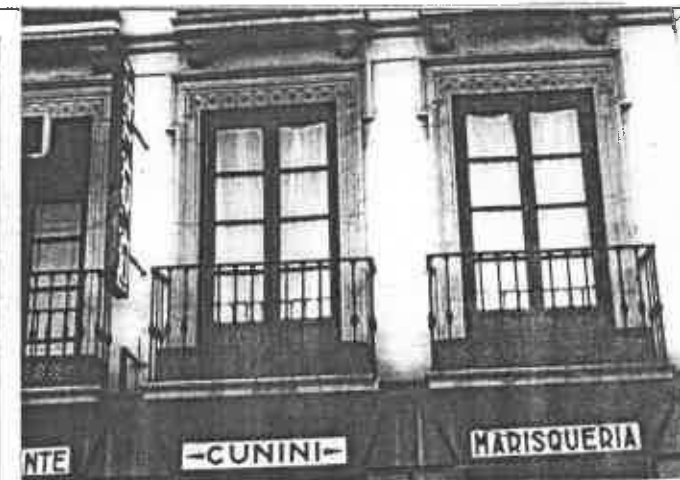
DENOMINACION Cunini USOS Comercial y doméstico plurifamiliar  
 LOCALIZACION Capuchinas 14 ESTADO DE CONSERVACION Bueno  
 CRONOLOGIA 1º tercio s. XX PROTECCION EXISTENTE \_\_\_\_\_  
 AUTOR \_\_\_\_\_ REGIMEN JURIDICO Arendamiento

CLAVE TIPOLOGICA (4). Edificación de cracter ambiental. 3 plantas y bajo. 1 vivienda por planta. Ordenación simetrica de los huecos de la fachada.

Ménsulas de yeso bajo los vuelos de los balcones. Molduras entre los planos verticales de la fachada. Decoración de clipeum sobre los huecos de la fachada. Aleron de madera con casetones con decoración de ovas y motivos vegetales tallados en la madera.

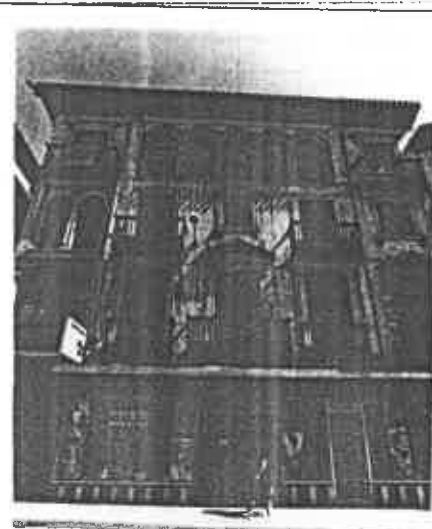
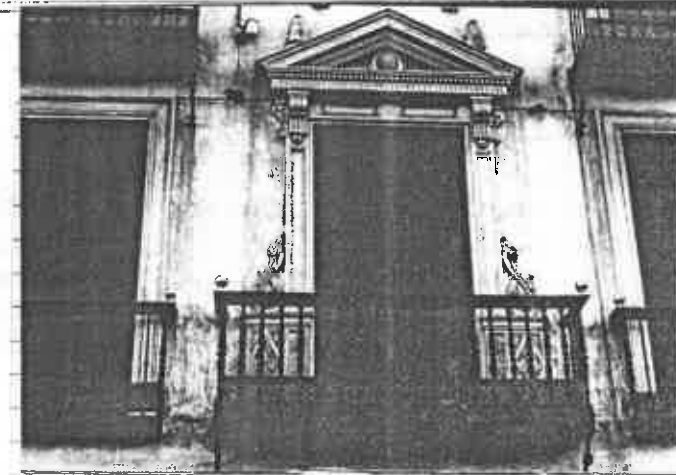
LOCALIZACION Capuchinas 16

USOS Comercial y domestico plurifamiliar  
ESTADO DE CONSERVACION Bueno

CLAVE TIPOLOGICA (3). Edificación de caracter historicista . 3 plantas y bajo. "a gran y hueco de escalera. 1 vivienda por planta. Ordenación simétrica de los huecos de la fachada"

1ª planta fachada : apilastrado con fronton en balcon central. Mandorla de serpiente y pináculos sobre el fronton. Balcones laterales, el izquierdo con columna toscana de marmol blanco. El derecho enrejado. 3ª planta en forma de galeria con arcos de medio punto. Aleron de madera. Zaguán ensolado y con zócalo en marmol blanco. Diseño de gran calidad en los hierros de la escalera.

Todos los elementos del edificio son de gran interes.

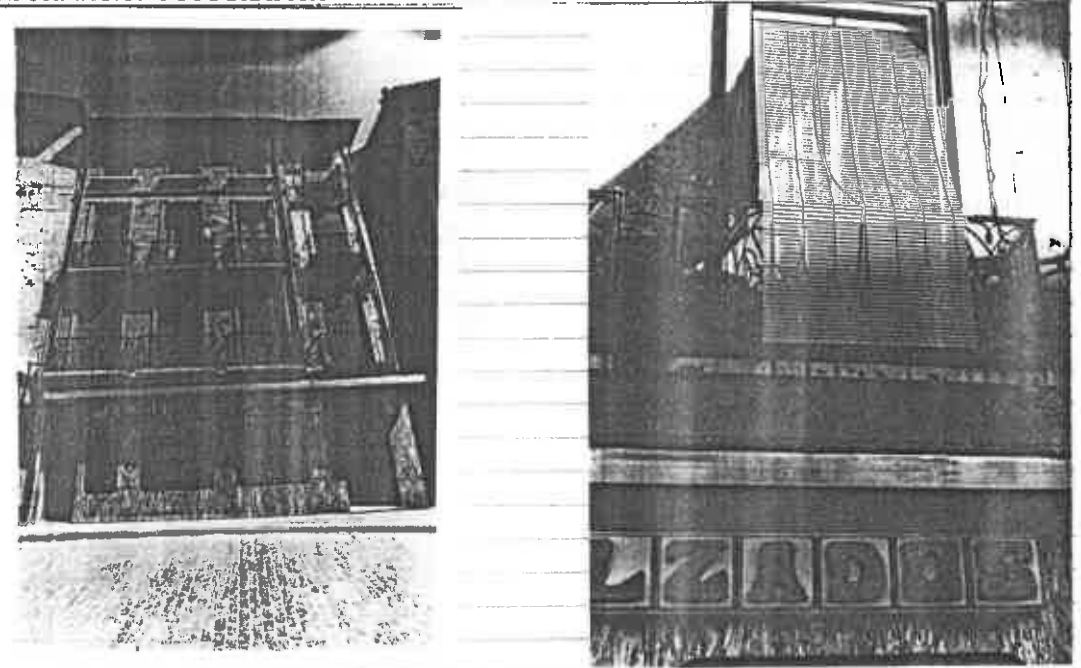
Paramentos de las plantas limitados por molduras. Cenefas de los huecos con molduras de gran calidad de los hierros de los balcones.

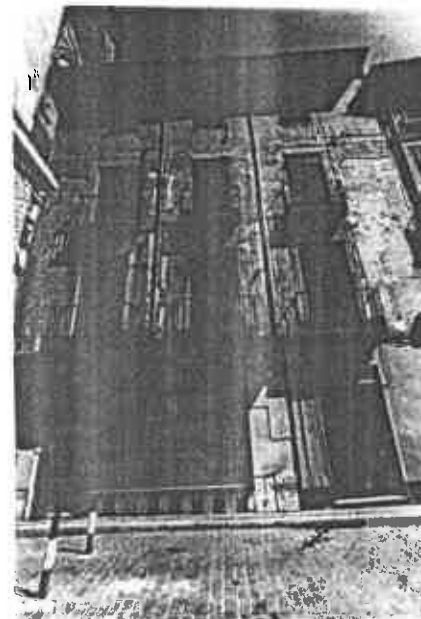
DENOMINACION	USOS Comercial y doméstico plurifamiliar
LOCALIZACION Capuchinas 20	ESTADO DE CONSERVACION Regular infrautilizada
CRONOLOGIA 2ª tercio s. XIX	PROTECCION EXISTENTE
AUTOR	REGIMEN JURIDICO Arrendamiento

CLAVE TIPOLOGICA (4). Edificio de carácter ambiental. 3 plantas y bajo. Ordenación simétrica de los huecos de la fachada.

Portada de marmol de Sierra Elvira.

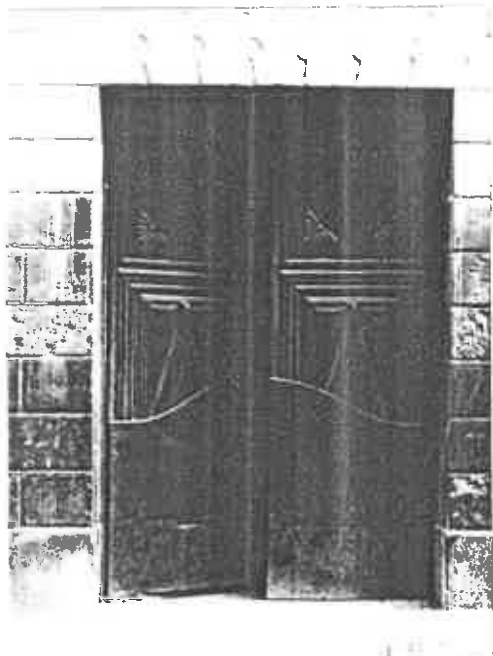
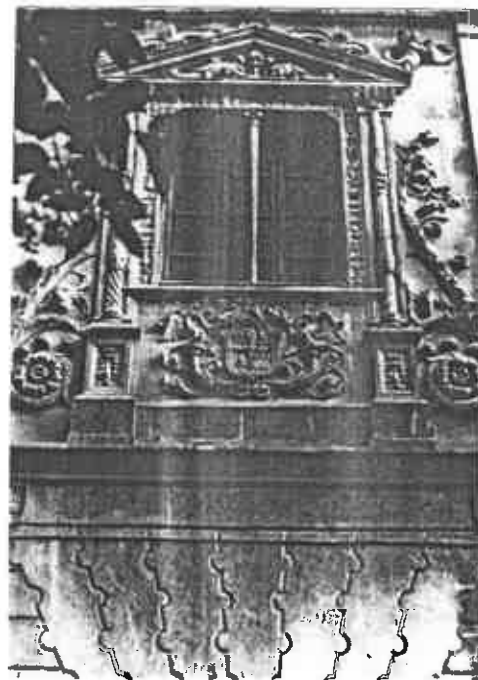
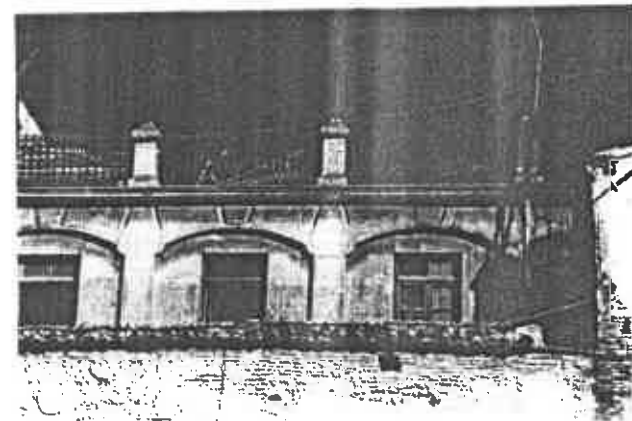
*462/43 (M.N.)*  
PROTECCIÓN

La portada obra de Juan de Martina, tiene un medio balcón con adornos platerescos encuadrado por columnillas abalaustradas y otra de parteluz en el rectángulo de sus huecos. En el interior existe un buen alfar mudejar en el salón principal.

*Colegio de Niñas Nobles*  
DENOMINACIÓN

*Cárcel Baja 3*  
FINCA

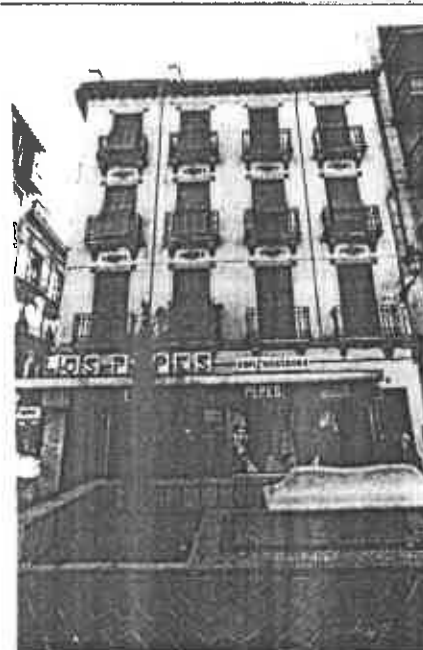
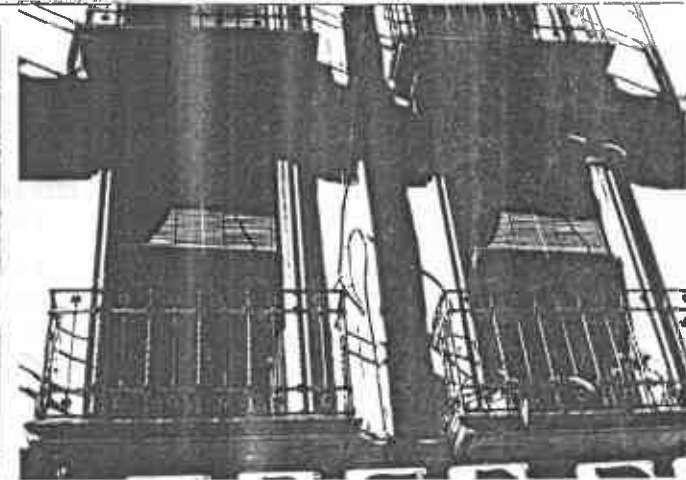
CLAVE TIPOLOGICA (4). Edificación de carácter ambiental. 3 plantas y bajo. 2 viviendas por planta. Ordenación simétrica de los huecos de la fachada.

Ménsulas bajo el vuelo de los balcones  
Cenefa decorativa en los balcones con  
cuadros de decoración vegetal en los  
vertices. Paneles de decoración vegetal  
sobre los huecos de los balcones.

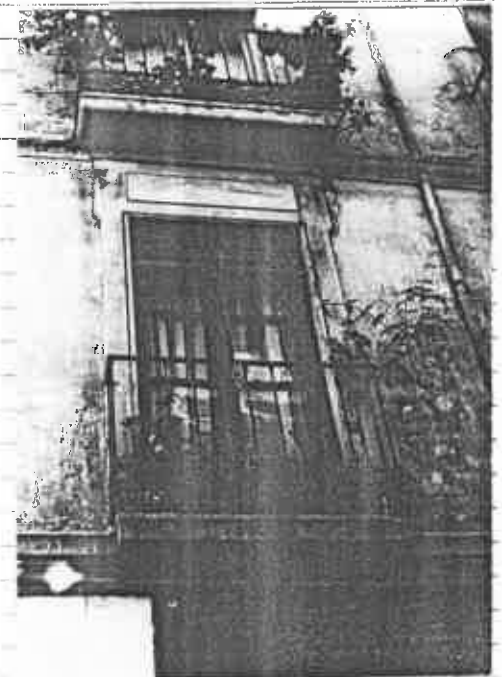
Interior con bloque de edificación de 2º tercio del s. XIX.

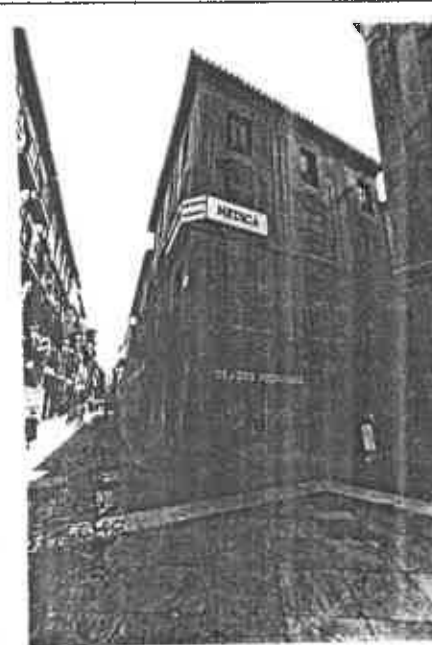
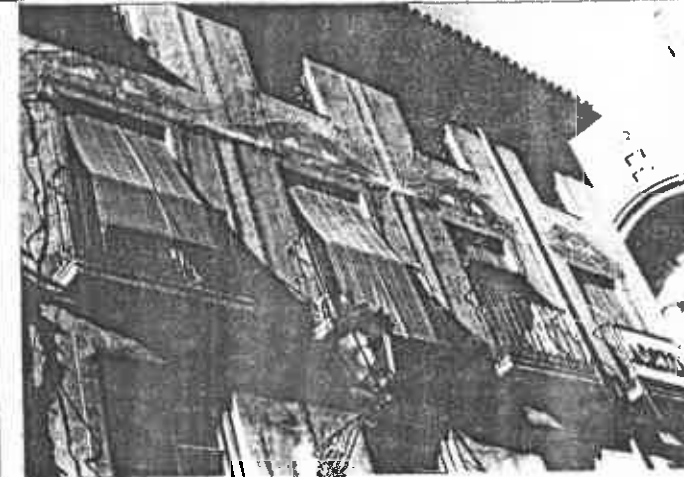
CLAVE TIPOLOGICA (4) Edificación de caracter ambiental. 3 plantas y bajo. 2 viviendas por planta. Ordenación simétrica de los huecos de las fachadas.

Pinturas pompeyanas en la fachada simulando elementos arquitectónicos barrocos.

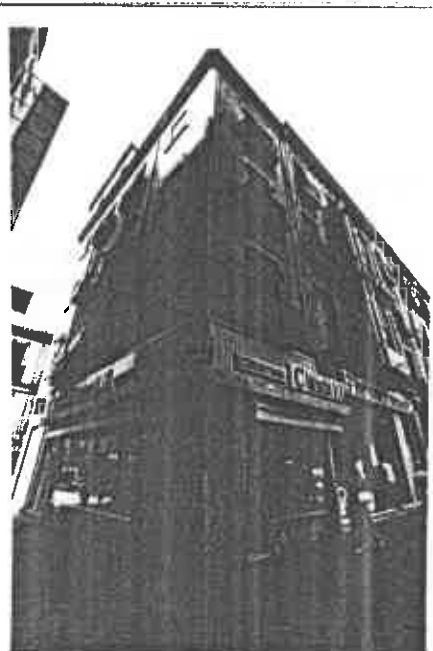
CLAVE TIPOLOGICA (4). Edificación de carácter ambiental. 3 plantas bajo y ático.  
1 vivienda por planta. Ordenación simétrica de la fachada.

Cartelas cúbicas bajo el vuelo de los balcones y cuerpos con simple decoración vegetal.

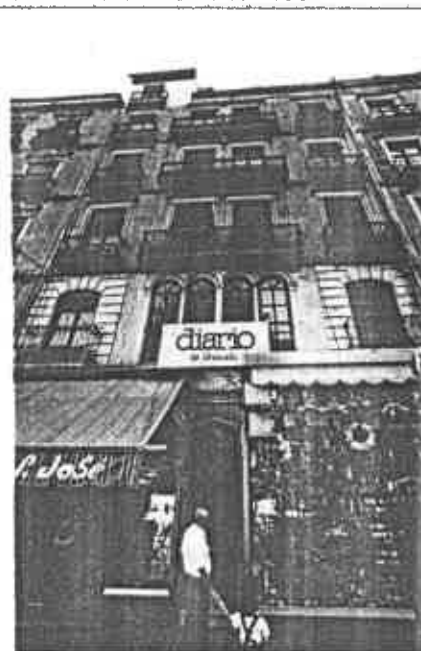
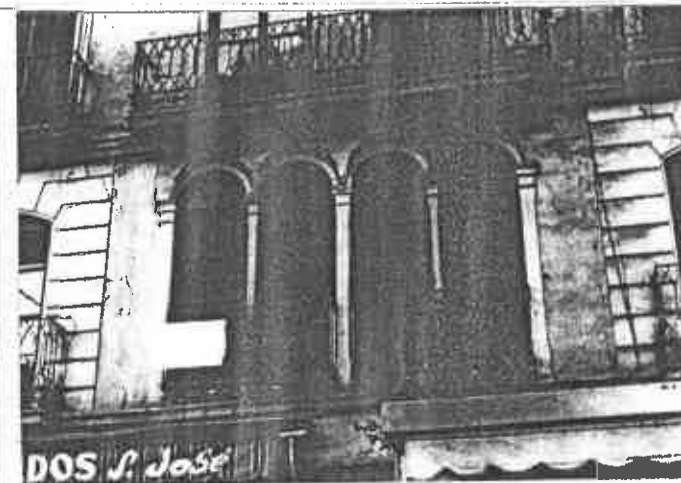
CLAVE TIPOLOGICA (3). Edificio de caracter historicista. 4 plantas y bajo. 2 viviendas por planta. Ordenación simétrica de los huecos de la fachada.

-4 arcos de medio punto en planta  
-baja hermanados y con decoración  
-vegetal. Dinteles de los balcones  
-con decoración de acanto, Arcos  
-escazanos rebajados en balcones  
-laterales de la planta. Diseño de  
-calidad de hierros de los balcones.

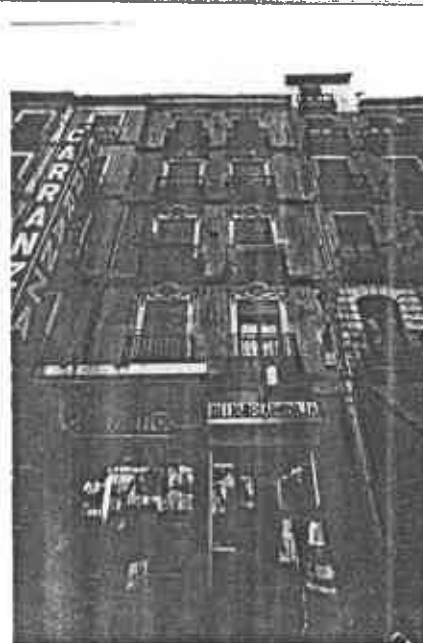
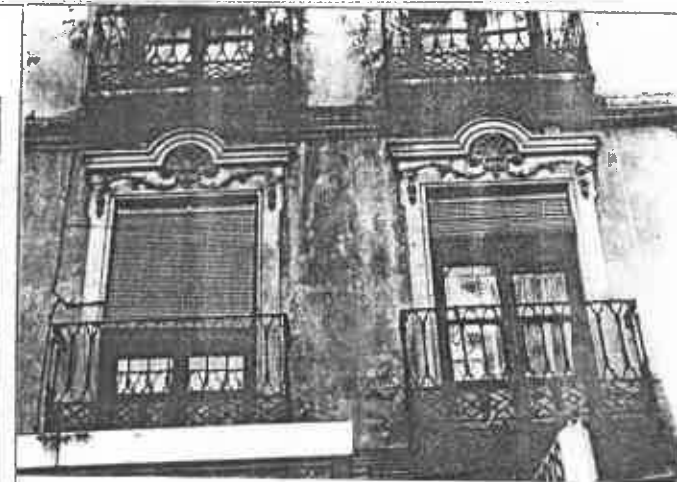
CLAVETIPOLOGICA {3}. Edificio de caracter historicista... 4 plantas y bajo... 1 vivienda por planta. Ordenación simétrica de los huecos e la fachada.

ornamentación de huecos con dintel  
de forma semicircular en el centro,  
con decoración de guirnaldas.

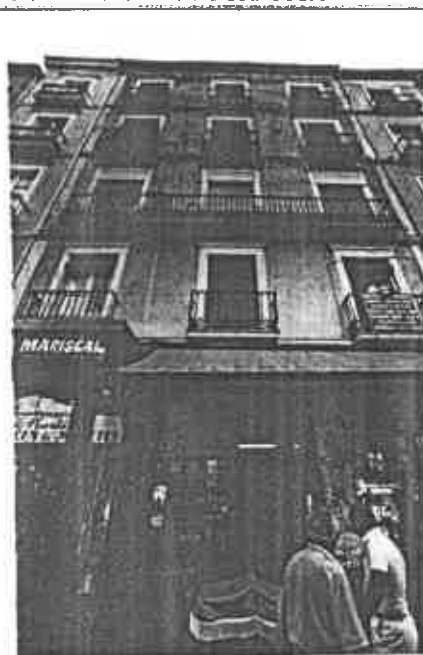
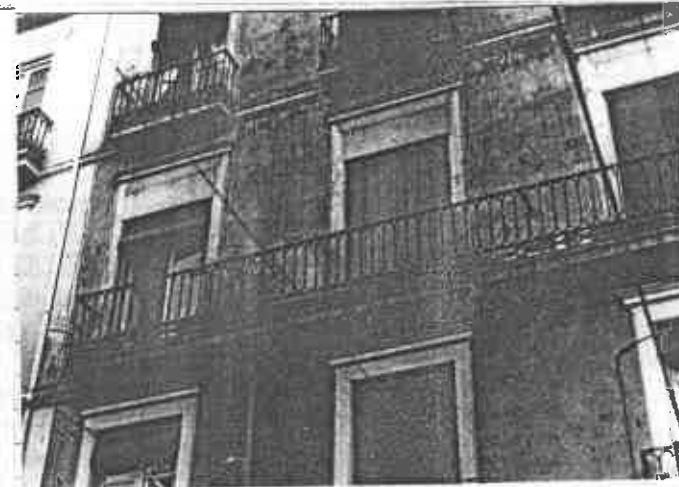
CLAVE TIPOLOGICA (3). Edificio de caracter historicista. 4 plantas y bajo. 2 viviendas por planta. Zaguán, hueco de escalera con linterna. 2 viviendas por planta.

Hueco de escalera con linterna. Zaquean encajados en marmol blanco y zócalo de azulejos de cuerda seca.

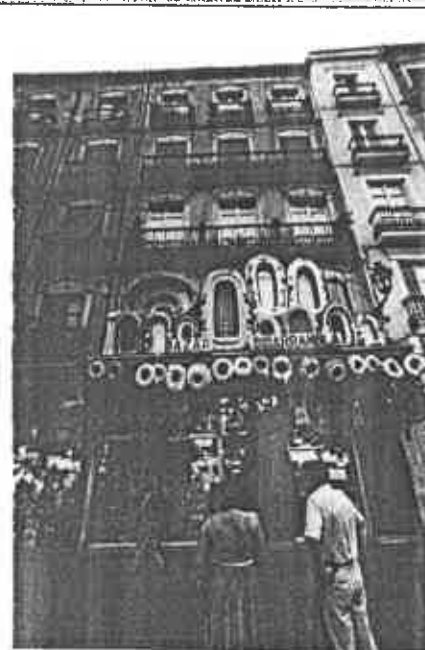
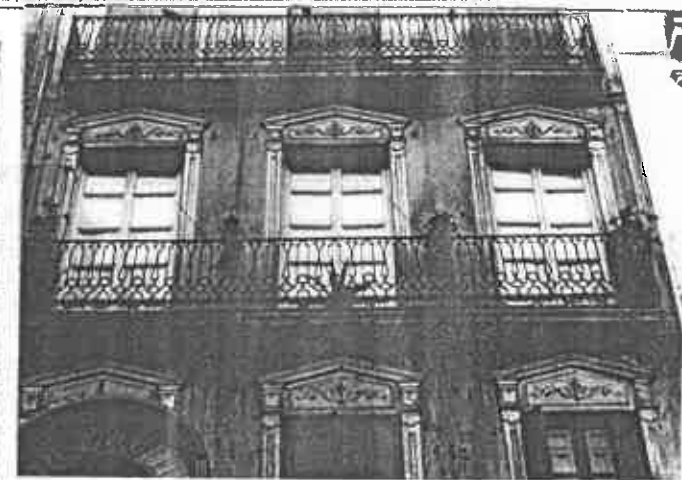
CLAVE TIPOLOGICA (3). Edificación de carácter historicista. 4 plantas y baja. 1 vivienda por planta. Ordenación simétrica de los huecos de la fachada.

Ornamentación de los huecos de la fachada con adintelado y fronton en marmol blanco. Decoración simplificada del fronton con guirnaldas.

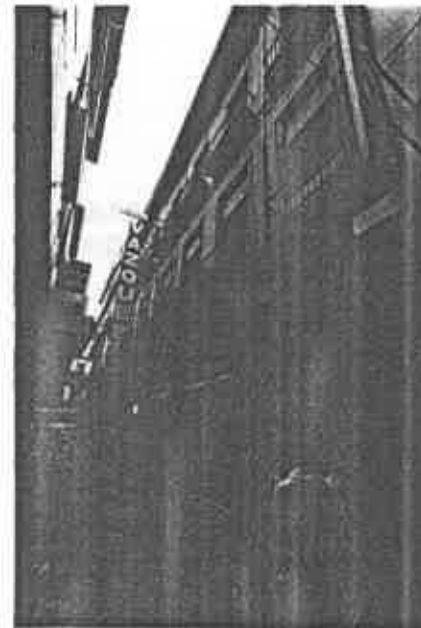
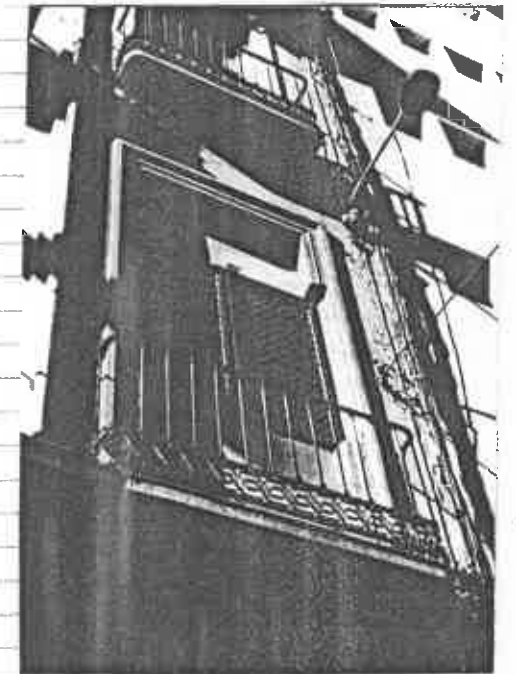
CLAVE TIPOLOGICA (4). Edificio de caracter ambiental. 2 plantas iniciales y 1 posterior y bajo. 2 viviendas por planta. Ordenación simétrica de la fachada.

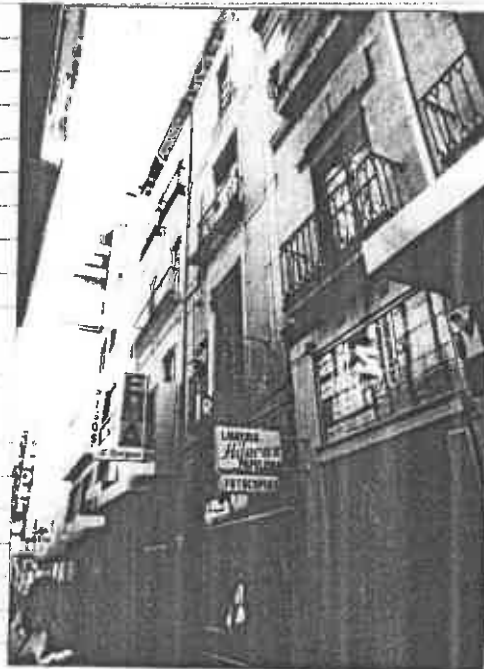
CLAVE TIPOLOGICA (4). Edificio de caracter ambiental. 3 plantas y bajo. 1 vivienda por planta. Ordenación simétrica de huecos.

Modulación de volúmenes en la fachada con cierres.

Se advierten ciertos elementos racionalistas en el diseño de la fachada.
