CATALOGO  
DE  
EDIFICACION

*EDIFICIOS CATALOGADOS*  
DEL N° 381 AL 490

Excmo. Ayuntamiento de Granada  
Oficina Técnica Municipal

REVISION  
PLAN  
GENERAL  
ORDENACION  
URBANA

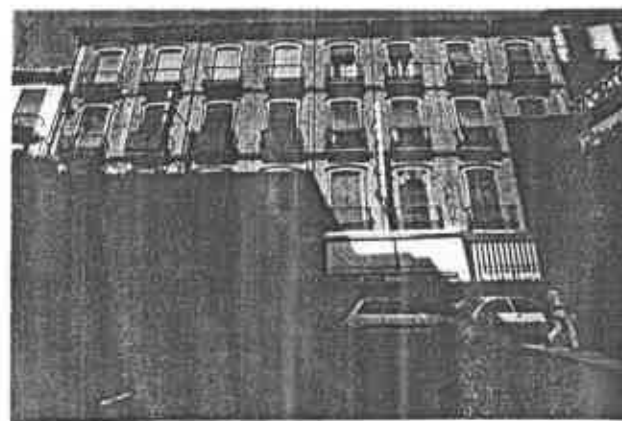
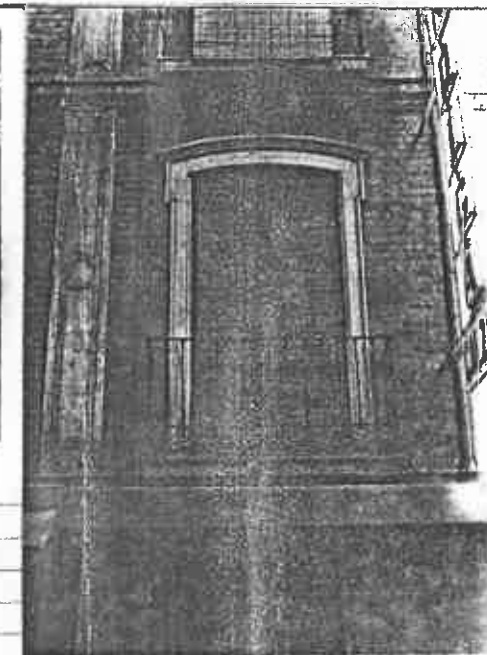
CLAVE TIPOLOGICA (4). Edificio de caracter ambiental. 3 plantas y bajo. 2 viviendas por planta. Ordenación simétrica de los huecos de la fachada.

Fachada de ladrillo prensado. Huecos con arcos escarzanos rebajados en marmol blanco y de Sierra Alvirra. Zaguán con zócalo de azulejo de cuerda seca.

Zaguán parcialmente utilizado por un establecimiento comercial.

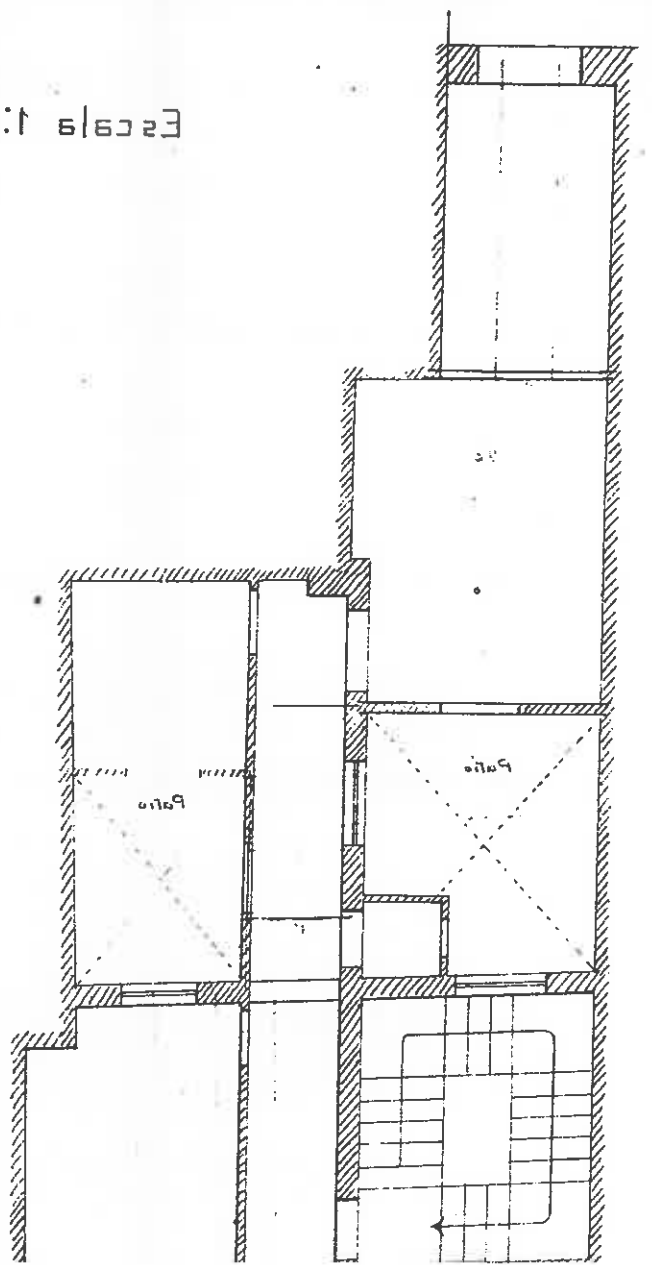
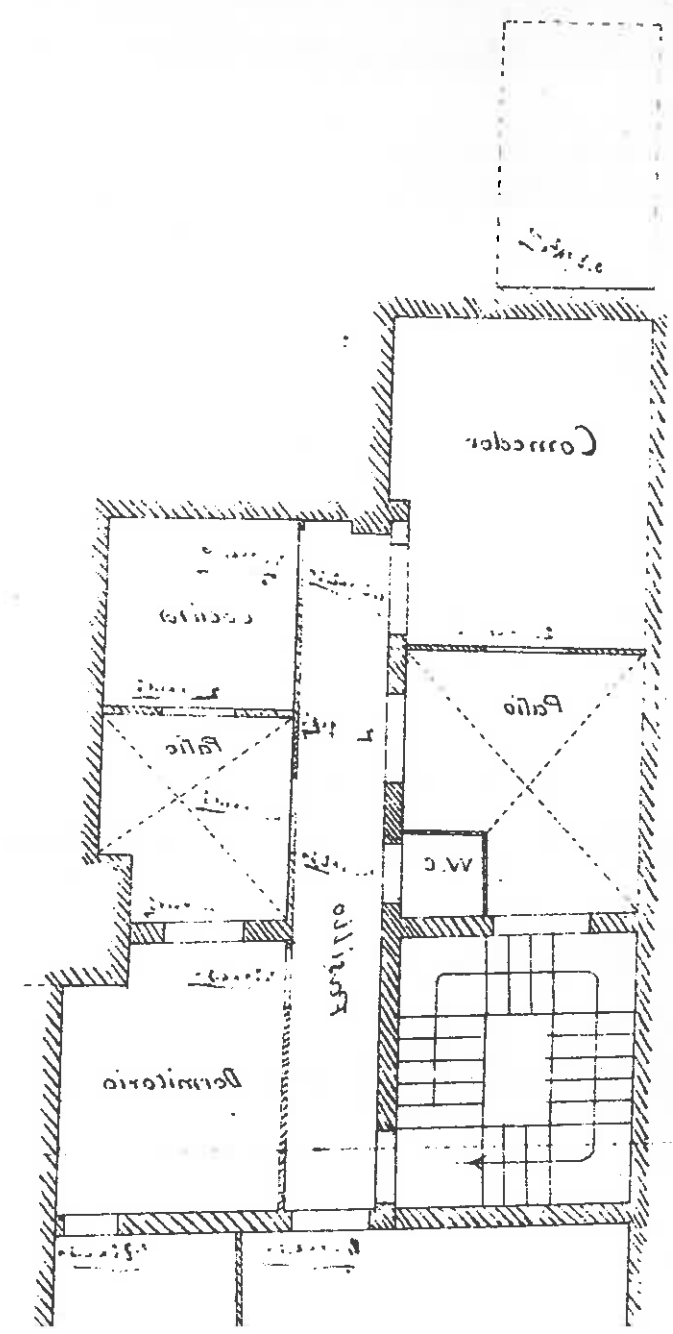
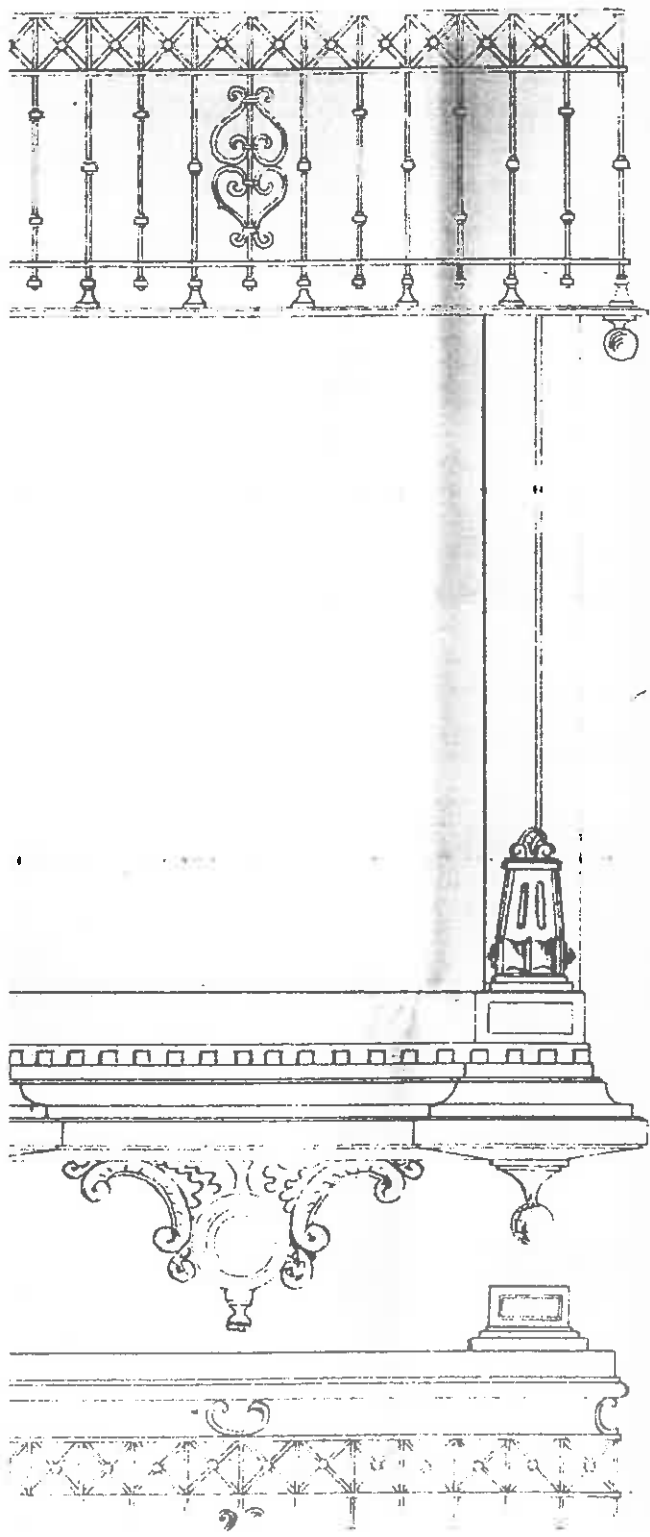
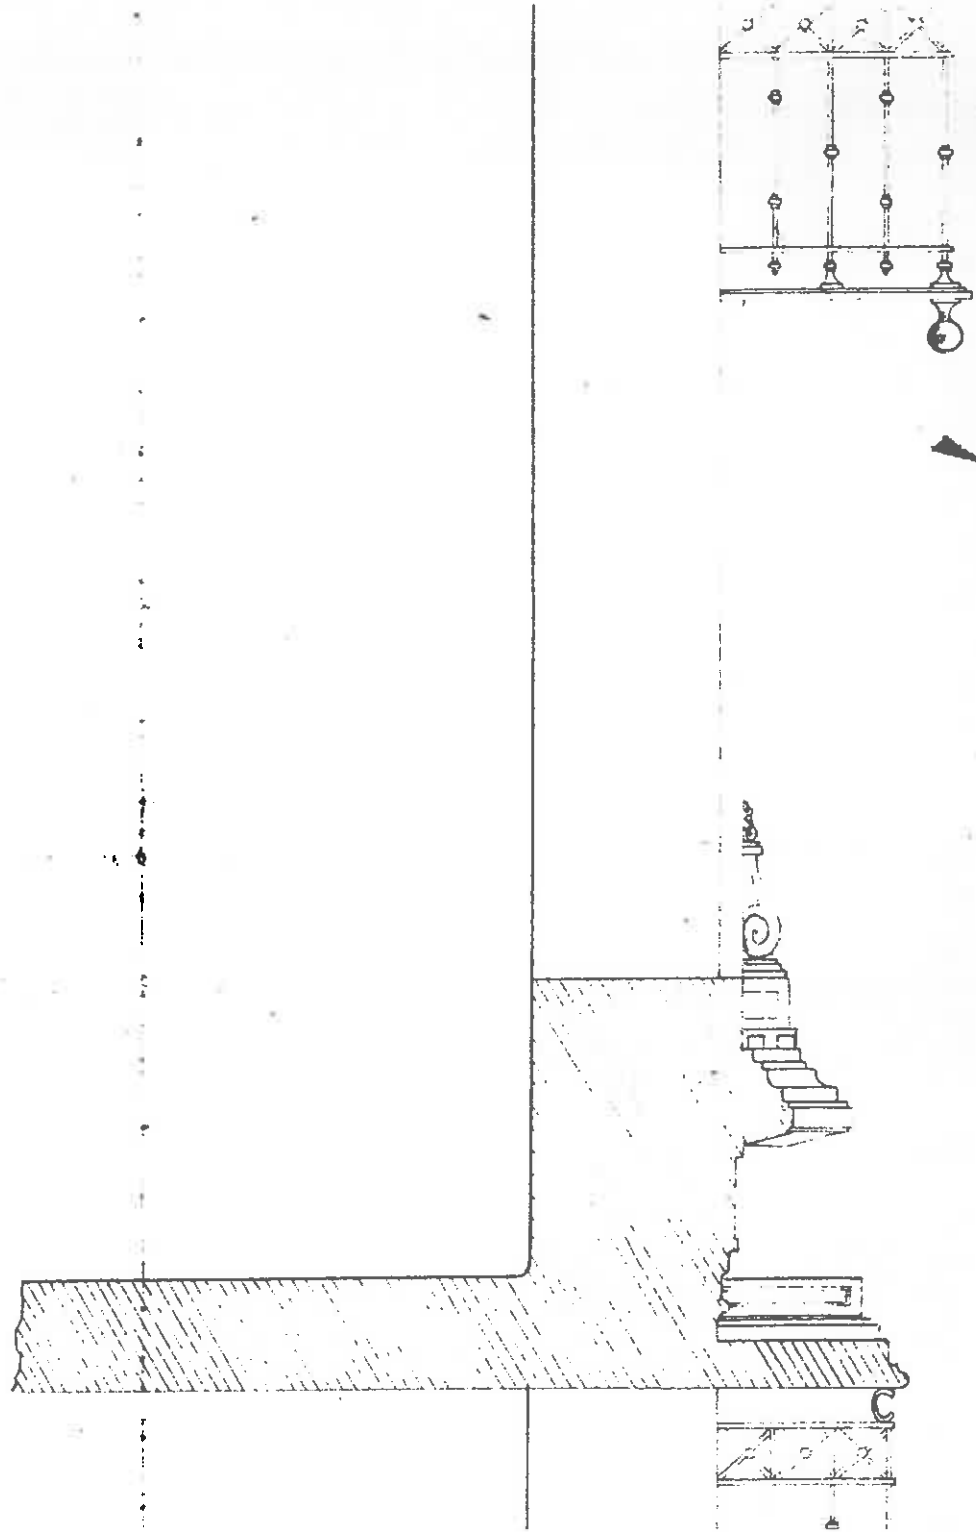
Obra de la Calle de la Alondriga

Escala 1:100

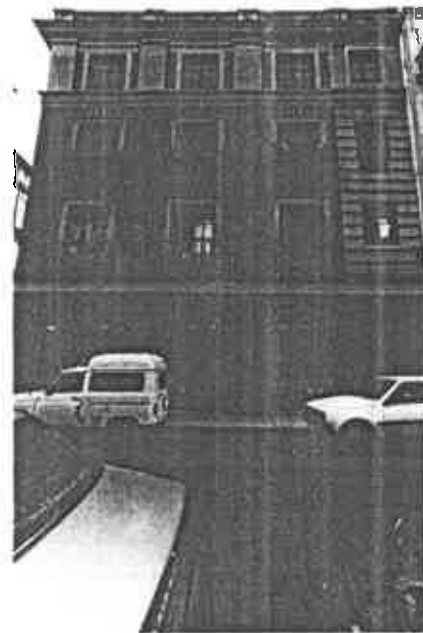
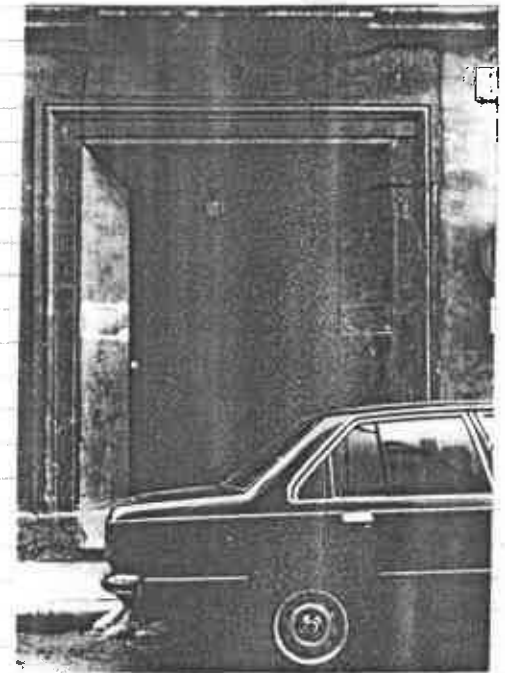
CLAVE TIPOLOGICA (4). Edificación de carácter ambiental. 3 plantas y bajo. 1 vivienda por planta. Ordenación simétrica de los huecos de la fachada.

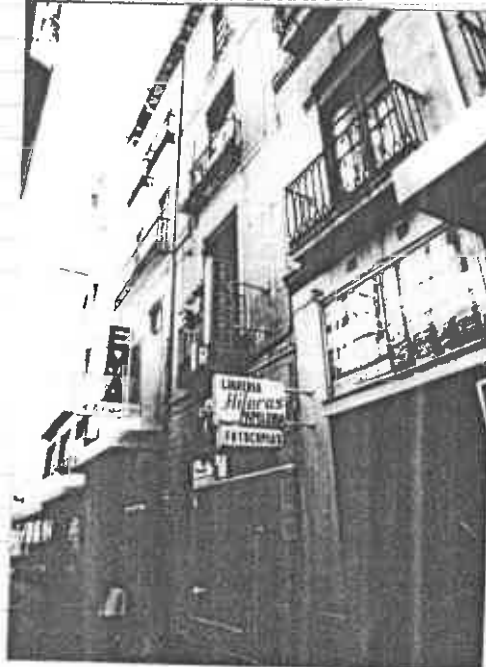
CLAVE TIPOLOGICA (4). Edificación de carácter ambiental. 3 plantas y bajo. 1 hueco de fachada por planta.

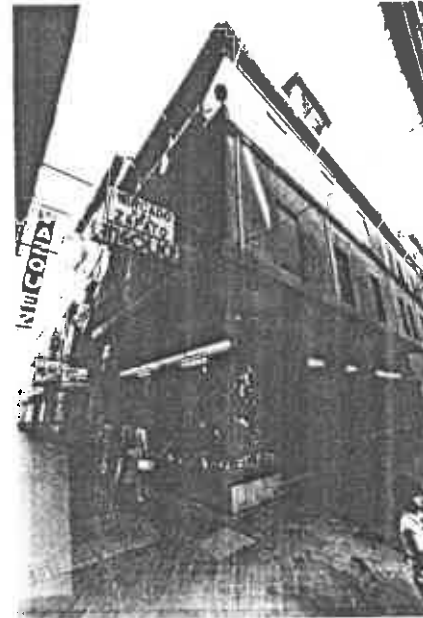
CLAVETIPOLOGICA (4). Edificación de caracter ambiental. 2 plantas y bajo. Ordenación simétrica de los huecos de la fachada.

Fachada de ladrillo en hileras
