PLAN ESPECIAL DE PROTECCION Y REFORMA INTERIOR DE LA ALHAMBRA Y ALIJARES
Consejería de Obras Públicas y Transportes de la Junta de Andalucía
Consejería de Cultura de la Junta de Andalucía
Excmo. Ayuntamiento de Granada
Patronato de la Alhambra

CATALOGO
PROTECCION ARQUITECTONICA
"Planos y Documentos de Informacion"

TOMO III

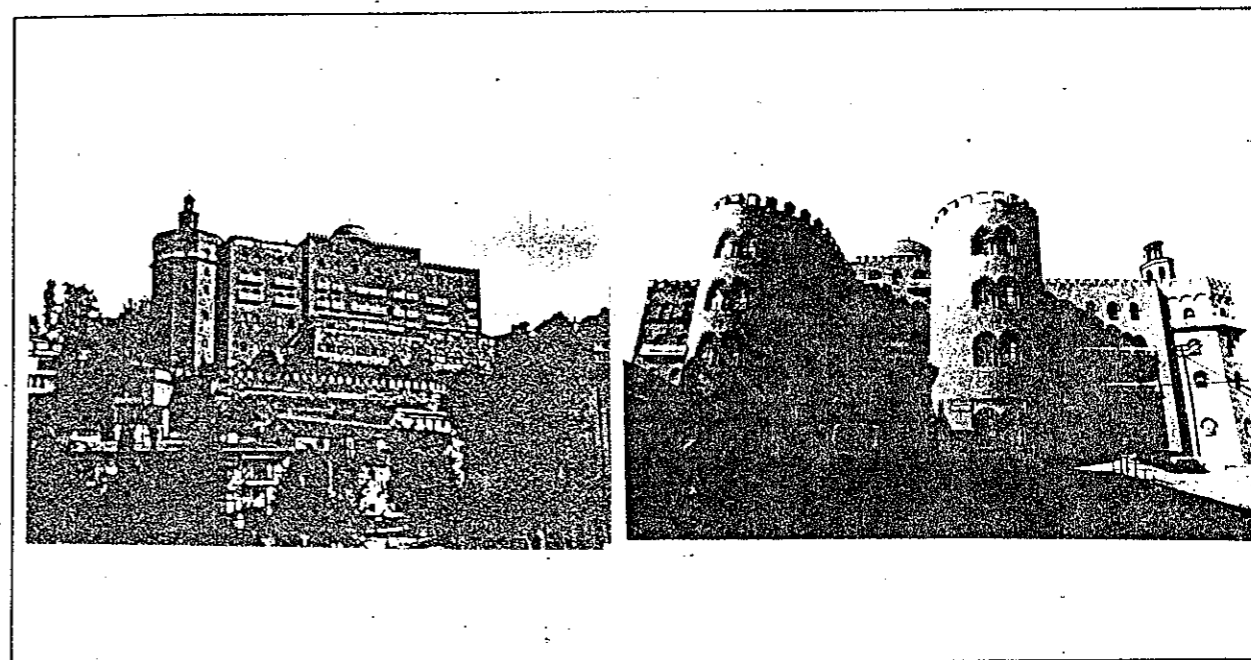
B.- INFORMACION FOTOGRAFICA.

- 1.- LOCALIZACION: C/Peña Partida 2, 4.
- 2.- EDAD DE LA EDIFICACION: Año 1.910. AUTOR: Modesto Cendoya.
- 3.- USOS ACTUALES: Uso de Hospedaje.
- 4.- ESTADO FISICO: Bueno.
- 5.- REGIMEN JURIDICO: Propiedad.
- 6.- CARACTERISTICAS GENERALES: Edificio historicista. Exterior del edificio es semejante a una fortaleza. Huecos fachada dispuestos regularmente. Los huecos son de arco de herradura realizados en ladrillo. El acceso al edificio se realiza a través de un pórtico neonazari, con columnas nazaries de mármol blanco y decoración neonazari. Albanegas decoradas con azulejos. Cenefa y alero neonazaries. Edificio decorado con almenas y una bóveda de media naranja en el centro con trasdós de azulejos.
- 7.- JUSTIFICACION: Situado en la parte alta del barrio de la Antequeruela, es visible desde la parte baja de la ciudad y la vega.

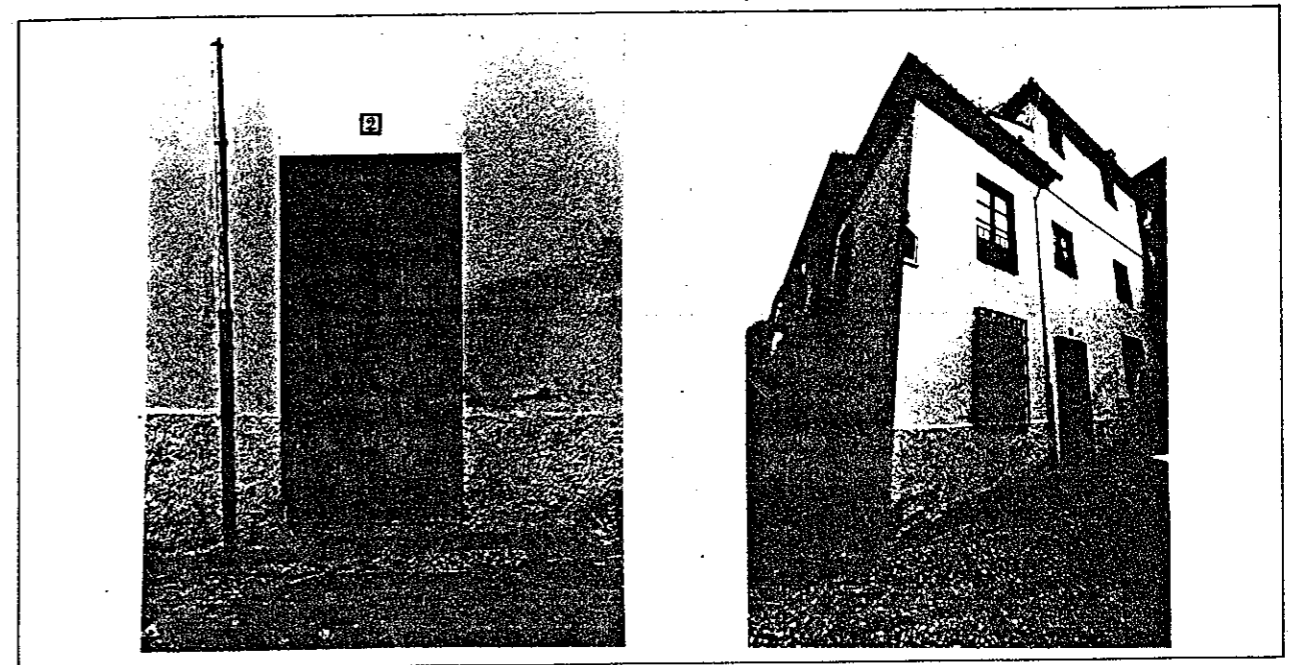
B.- INFORMACION FOTOGRAFICA.

- 1.- LOCALIZACION: C/Plegadero Alto 2.
- 2.- EDAD DE LA EDIFICACION: Primer tercio del siglo XX.
- 3.- USOS ACTUALES: Uso doméstico unifamiliar.
- 4.- ESTADO FISICO: Bueno.
- 5.- REGIMEN JURIDICO: Propiedad.
- 6.- CARACTERISTICAS GENERALES: Edificación de carácter ambiental.
Bajo y dos plantas. Fachada con ordenación irregular de huecos.
- 7.- JUSTIFICACION: Situado en calle que perteneció al arrabal de al-Fajjarin, su actual trazado regular es del último tercio del siglo XIX.

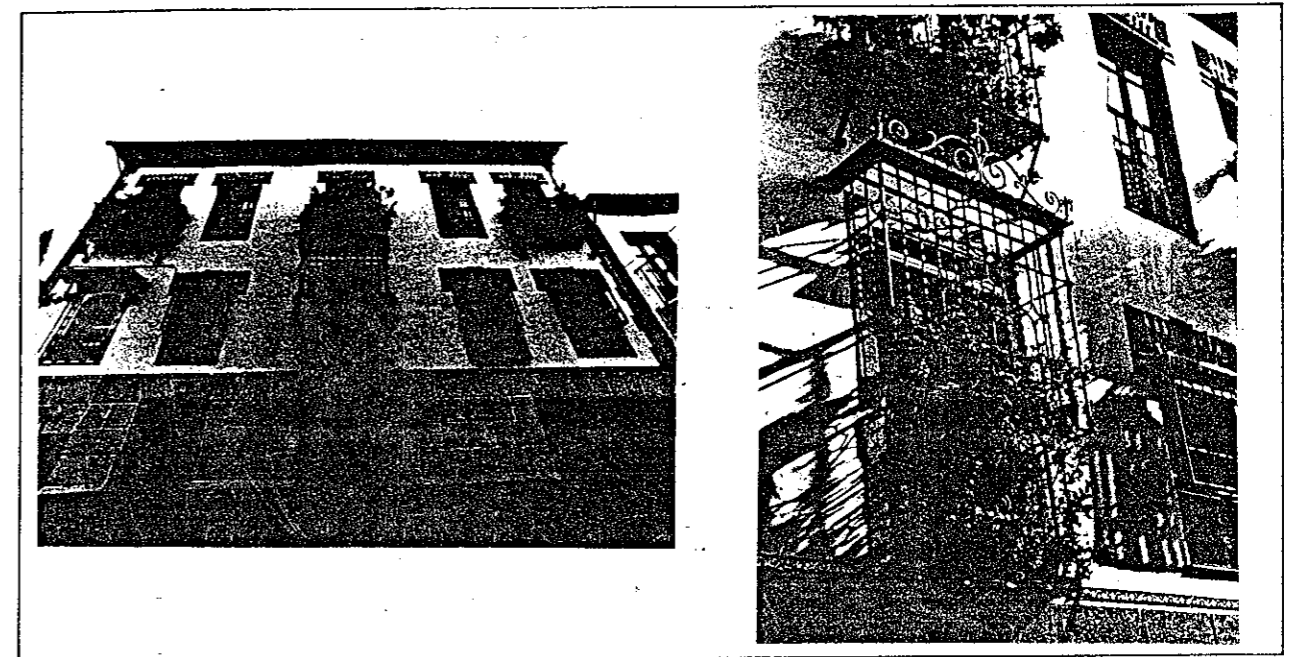
B.- INFORMACION FOTOGRAFICA.

- 1.- LOCALIZACION: C/Plegadero Alto 4.
- 2.- EDAD DE LA EDIFICACION: Década 1.920.
- 3.- USOS ACTUALES: Uso doméstico unifamiliar.
- 4.- ESTADO FISICO: Bueno.
- 5.- REGIMEN JURIDICO: Propiedad.
- 6.- CARACTERISTICAS GENERALES: Edificio de carácter ambiental. Bajo y dos plantas. Fachada con ordenación regular de huecos. Planta primera con rejas neorrenacentistas y hornacina con decoración de esgrafiado. Dinteles huecos con decoración imitando ladrillo y piedra.
- 7.- JUSTIFICACION: Situado en calle que perteneció al arrabal de al-Fajjarin, su actual trazado regular es del último tercio del siglo XIX.

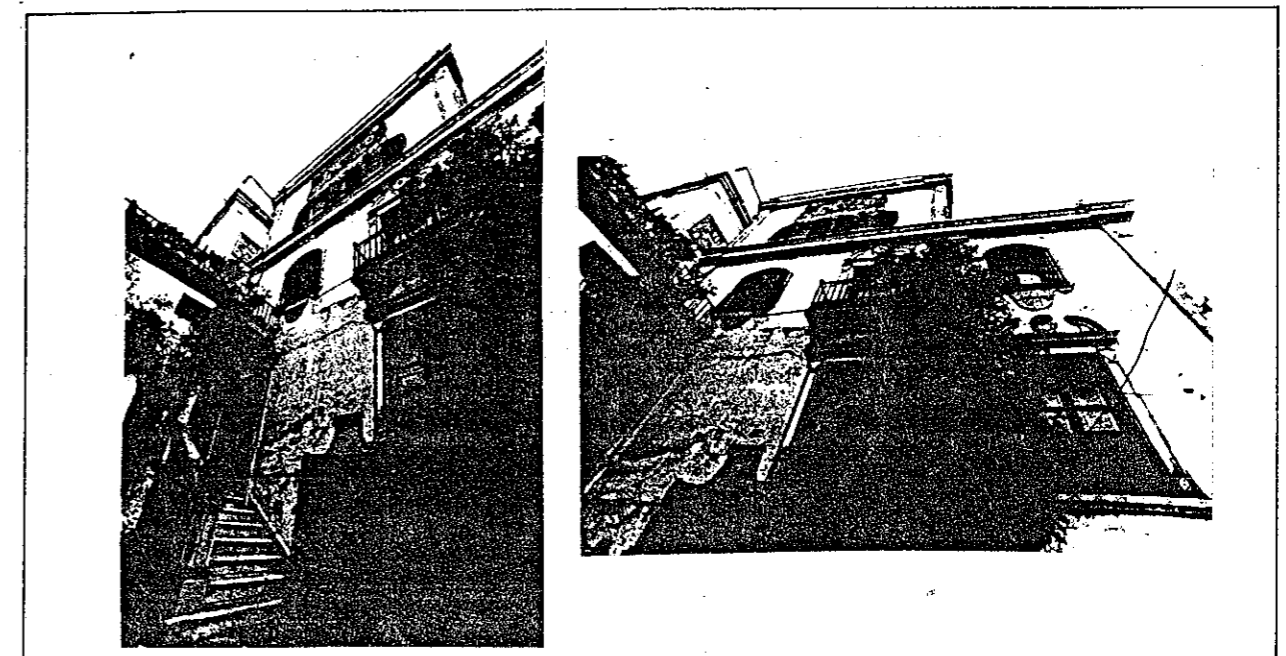
B.- INFORMACION FOTOGRAFICA.

- 1.- LOCALIZACION: C/Plegadero Alto / Cuesta del Realejo.
- 2.- EDAD DE LA EDIFICACION: Año 1.927.
- 3.- USOS ACTUALES: Uso doméstico unifamiliar.
- 4.- ESTADO FISICO: Bueno.
- 5.- REGIMEN JURIDICO: Propiedad.
- 6.- CARACTERISTICAS GENERALES: Edificio historicista. Bajo una planta y galeria cerrada. Fachada con huecos ordenados siguiendo una disposición regular. Huecos fachada enmarcados con molduras. Fachadas con decoración neobarroca (frontones partidos, pilastras, bolas en antepecho que remata fachada).

Portada interior en calle Plegadero Alto con columnas cilíndricas de mármol gris sobre cuatro que descansan en arco de medio punto con albanegas decoradas con azulejos. Jardín en terrazas que se extiende al oeste y sur del edificio, el diseño del jardín es de tipo clasicista y está ornamentado con dos fuentes con pilar, con una alberca y dos pilares con esculturas de escayola colocadas en hornacinas y con azulejos de fajalauza, diseñado por Morcillo que representa a Nta. Sr. del Rosario, cuyo nombre lleva el Carmen.

El jardín forma parte integral con el edificio.

Por su ubicación son visibles su fachada sur y oeste desde la parte baja de la ciudad, siendo un elemento esencial para la persistencia de la imagen tradicional de la ciudad.

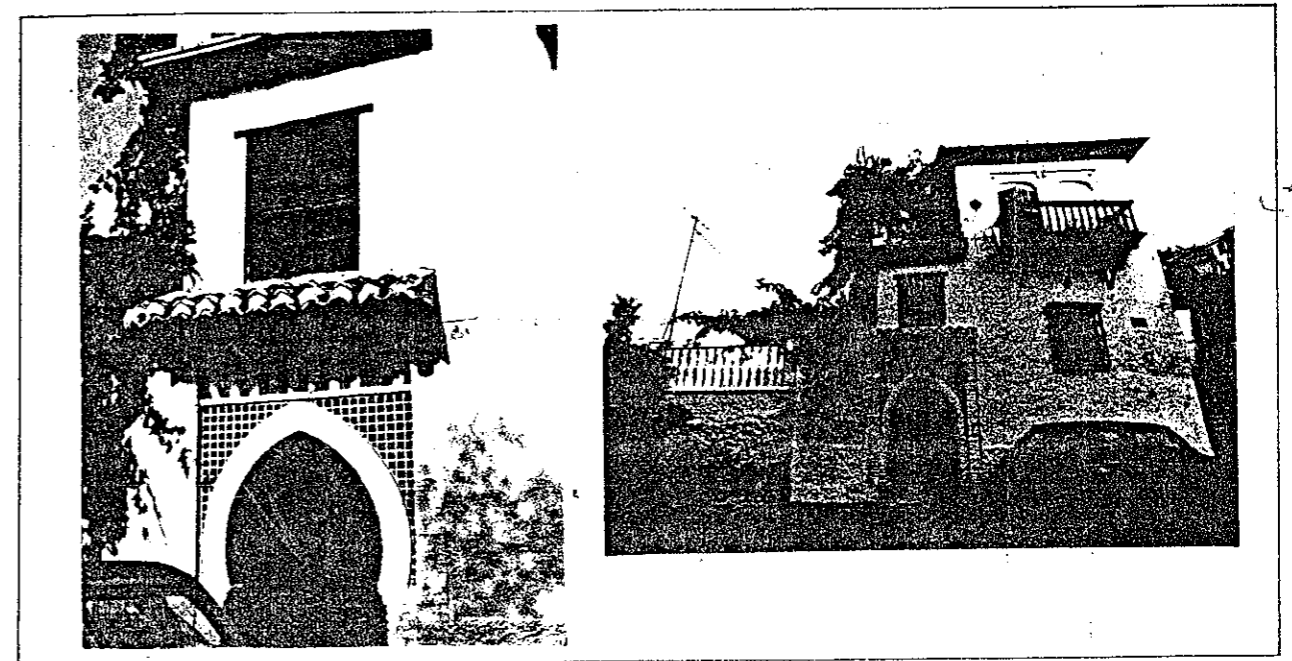
B.- INFORMACION FOTOGRAFICA.

- 1.- LOCALIZACION: C/Plaza de S. Cecilio.
- 2.- EDAD DE LA EDIFICACION: Década 1.920.
- 3.- USOS ACTUALES: Uso doméstico unifamiliar.
- 4.- ESTADO FISICO: Bueno.
- 5.- REGIMEN JURIDICO: Arrendamiento.
- 6.- CARACTERISTICAS GENERALES: Edificio historicista. Bajop y dos plantas. Fachada con ordenación irregular de huecos. Portada de arco de herradura con albanega y alfiz decorado con azulejos. Alero volado, con canecillos de madera sobre balcon volado con balaustrada en segunda planta. Pequeño jardín hacia occidente.
- 7.- JUSTIFICACION: Situado en lateral norte de la plaza de S. Cecilio, es final de perspectiva de un tramo del Carril de S. Cecilio.

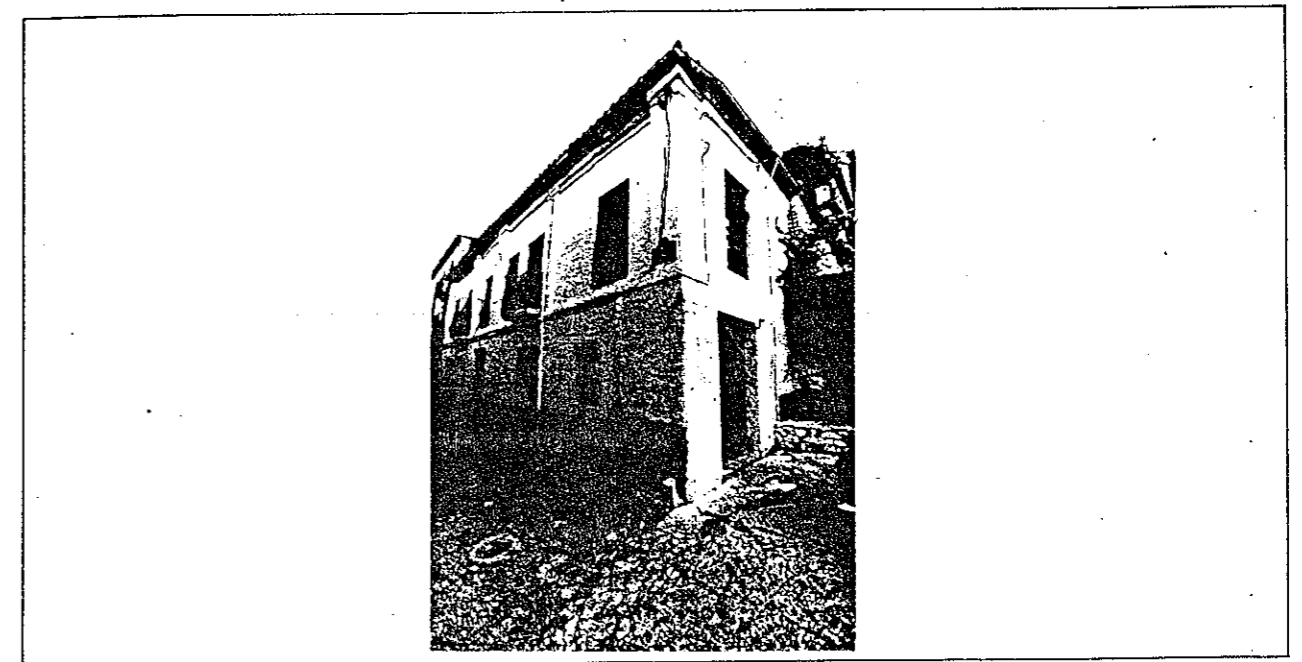
B.- INFORMACION FOTOGRAFICA.

- 1.- LOCALIZACION: C/Plegadero Bajo 2.
- 2.- EDAD DE LA EDIFICACION: Primer tercio del siglo XX.
- 3.- USOS ACTUALES: Uso doméstico.
- 4.- ESTADO FISICO: Regular. Cubierta en mal estado.
- 5.- REGIMEN JURIDICO: Propiedad.
- 6.- CARACTERISTICAS GENERALES: Edificio de carácter ambiental. Bajo y una planta. Fachada con disposición regular de huecos.
- 7.- JUSTIFICACION: Situado en calle que perteneció al arrabal de al-Fajjarin, su actual trazado regular es del último tercio del siglo XIX.

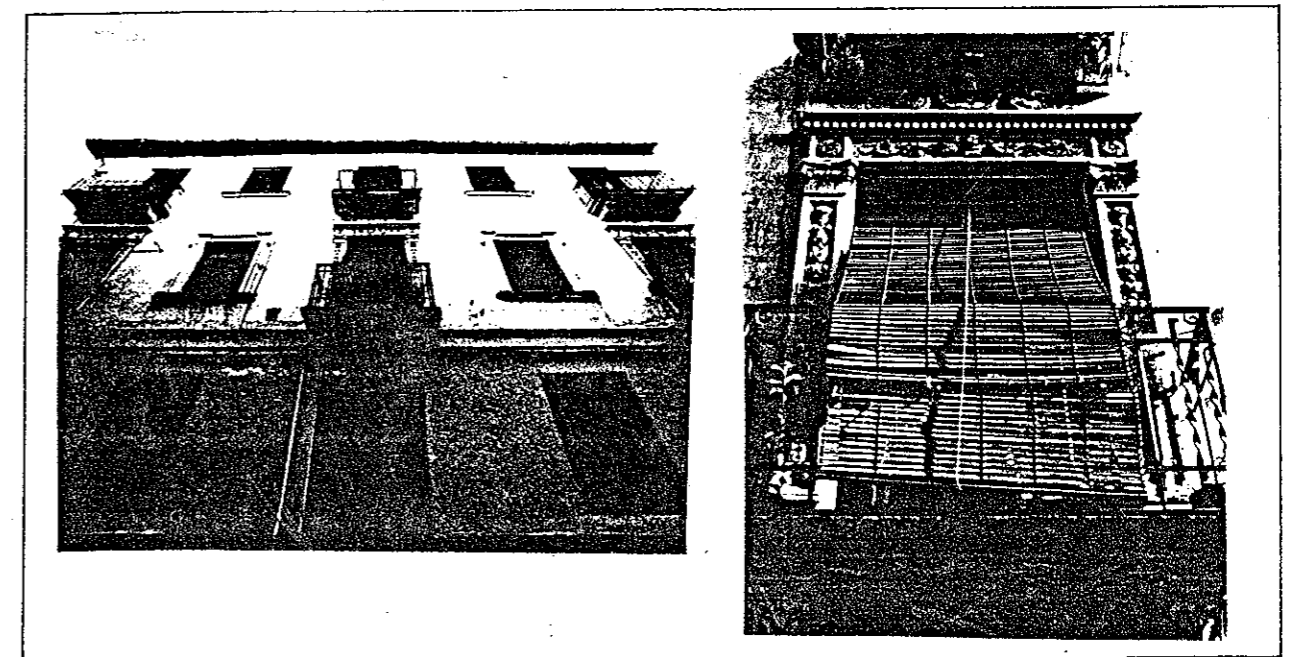
B.- INFORMACION FOTOGRAFICA.

- 1.- LOCALIZACION: C/Plegadero Bajo 4.
- 2.- EDAD DE LA EDIFICACION: Segunda década del siglo XX.
- 3.- USOS ACTUALES: Uso doméstico plurifamiliar.
- 4.- ESTADO FISICO: Bueno.
- 5.- REGIMEN JURIDICO: Arrendamiento y propiedad.
- 6.- CARACTERISTICAS GENERALES: Edificio de carácter ambiental. Bajo y dos plantas. Fachada con ordenación regular de huecos. Molduras enmarcando huecos de las ventanas. Huevo de balcones con pilastras corintias y frisos con decoración neorrenacentista en primera planta y dinteles con decoración neorrenacentista en segunda. Zaguán zócalos de azulejos de cuerda seca.
- 7.- JUSTIFICACION: Situado en calle que perteneció al arrabal de al-Fajjarin, su actual trazado regular es del último tercio del siglo XIX.

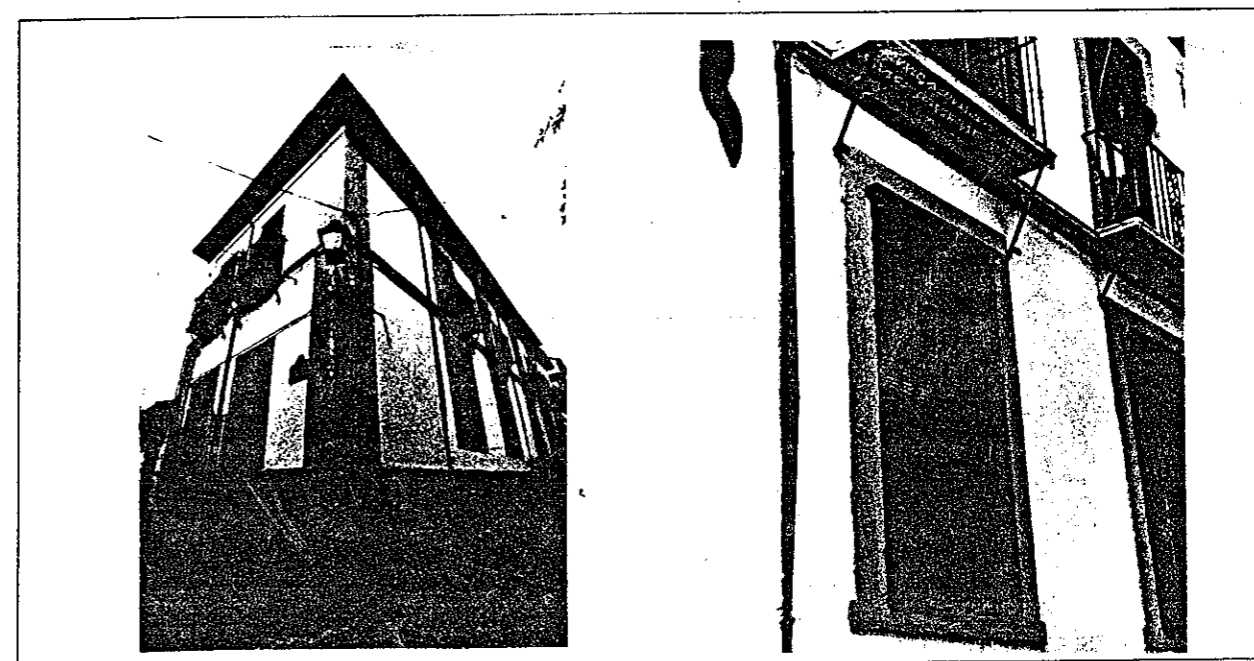
B.- INFORMACION FOTOGRAFICA.

- 1.- LOCALIZACION: C/Plegadero Alto 9.
- 2.- EDAD DE LA EDIFICACION: Año 1.920.
- 3.- USOS ACTUALES: Uso doméstico plurifamiliar.
- 4.- ESTADO FISICO: Bueno.
- 5.- REGIMEN JURIDICO: Propiedad.
- 6.- CARACTERISTICAS GENERALES: Edificio de carácter ambiental. Sótano y una planta. Fachada con ordenación regular de huecos, molduras enmarcando huecos fachada. Portada con jambas de piedra gris y dintel con decoración geométrica. Canecillos del alero con decoración neomudejar.
- 7.- JUSTIFICACION: Situado en calle que perteneció al arrabal de al-Fajjarin, su actual trazado regular es del último tercio del siglo XIX.

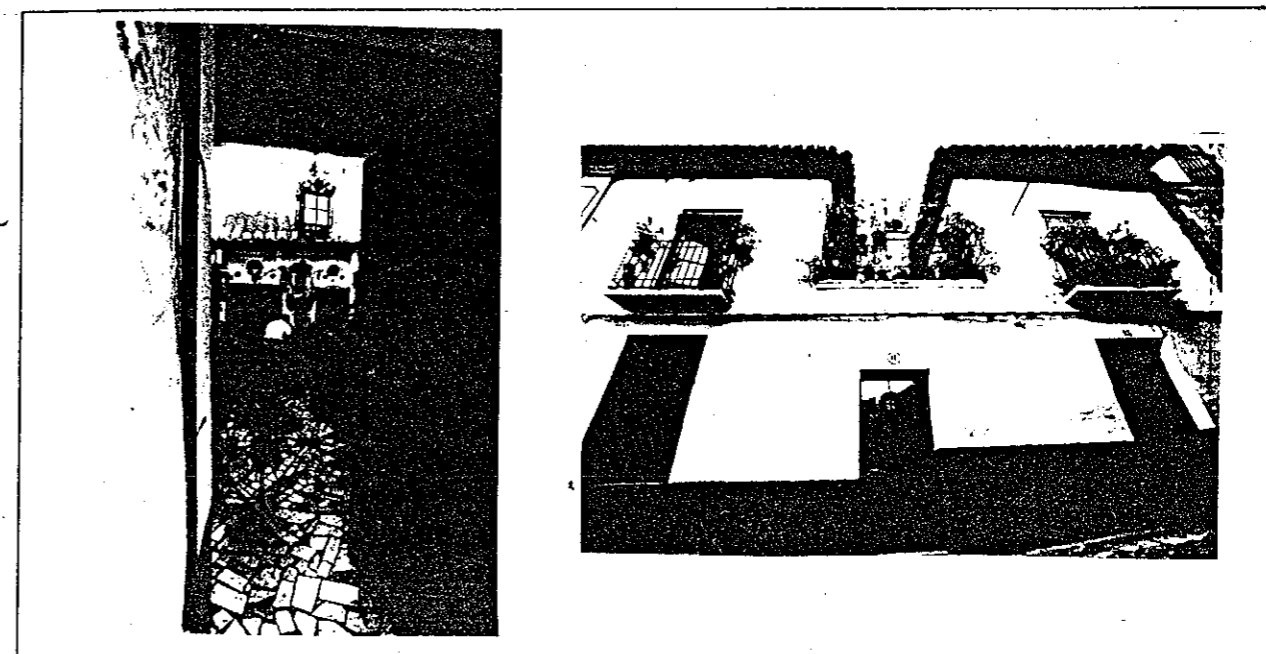
B.- INFORMACION FOTOGRAFICA.

- 1.- LOCALIZACION: C/Plegadero Alto 11 y 13.
- 2.- EDAD DE LA EDIFICACION: Primer tercio del siglo XX.
- 3.- USOS ACTUALES: Uso doméstico plurifamiliar.
- 4.- ESTADO FISICO:
- 5.- REGIMEN JURIDICO: Propiedad.
- 6.- CARACTERISTICAS GENERALES: Edificio de carácter ambiental. Bajo y una planta. Fachada con ordenación regular de huecos. Patio colindante con la calle de acceso a la vivienda entre los dos cuerpos de la fachada.
- 7.- JUSTIFICACION: Situado en calle que perteneció al arrabal de al-Fajjarin, su actual trazado regular es del último tercio del siglo XIX.

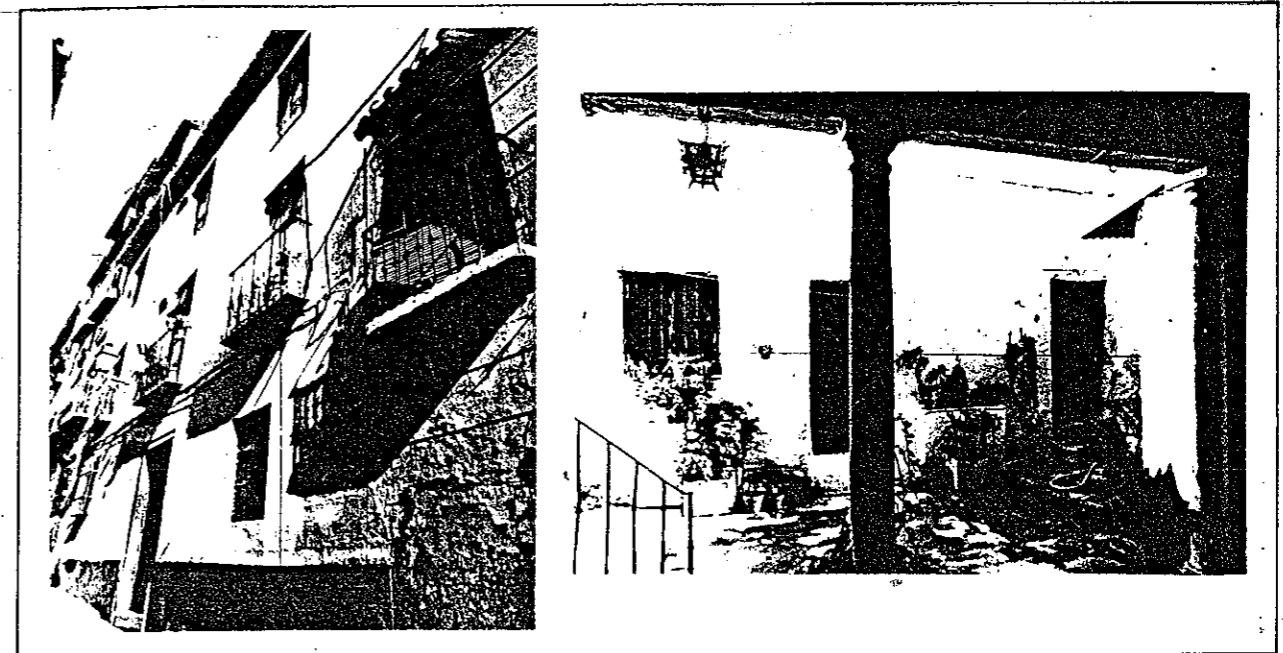
B.- INFORMACION FOTOGRAFICA.

- 1.- LOCALIZACION: C/Plegadero Bajo 8.
- 2.- EDAD DE LA EDIFICACION: Segunda mitad del siglo XIX.
- 3.- USOS ACTUALES: Uso doméstico plurifamiliar.
- 4.- ESTADO FISICO: Bueno.
- 5.- REGIMEN JURIDICO: Arrendamiento.
- 6.- CARACTERISTICAS GENERALES: Edificio de carácter ambiental. Bajo, dos plantas y torre descubierta. Fachada con ordenación regular de huecos. Portada de piedra gris. Patio adintelado con galería en uno de sus lados; columnas toscanas y pilar de piedra gris.
- 7.- JUSTIFICACION: Situado en calle que perteneció al arrabal de al-Fajjarin, su actual trazado regular es del último tercio del siglo XIX.

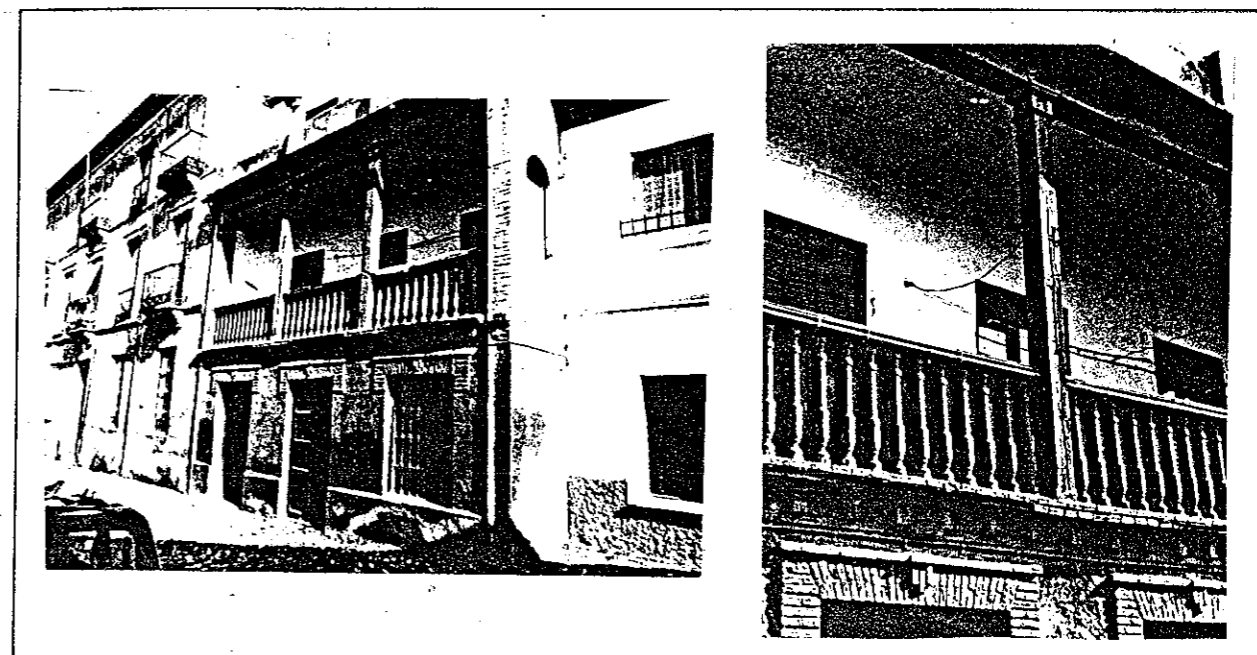
B.- INFORMACION FOTOGRAFICA.

- 1.- LOCALIZACION: C/Alamillos 19.
- 2.- EDAD DE LA EDIFICACION: Primer tercio del siglo XX.
- 3.- USOS ACTUALES: Uso doméstico unifamiliar. Comercial.
- 4.- ESTADO FISICO: Regular. Cubiertas en mal estado.
- 5.- REGIMEN JURIDICO: Propiedad y arrendamiento.
- 6.- CARACTERISTICAS GENERALES: Edificio historicista. Consta de bajo y dos plantas de las que la superior es retranqueada. Galeria cubierta en la primera planta con balaustrada y pies derechos de madera. Bajo dinteles de huecos enmarcados con ladrillo prensado.
- 7.- JUSTIFICACION: Situado en calle de trazado irregular, ensanchada posiblemente a finales del siglo XIX, su planta superior es visible desde la vega, y parte baja de la ciudad.

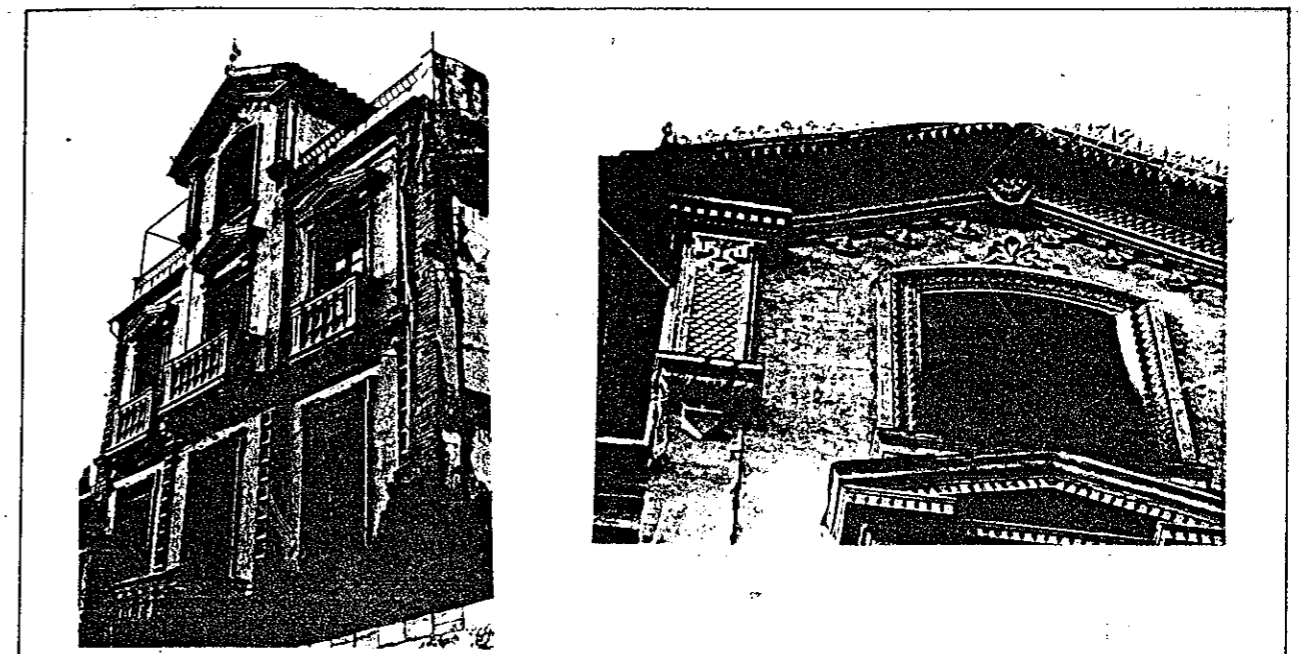
B.- INFORMACION FOTOGRAFICA.

- 1.- LOCALIZACION: C/Alamillos 9.
- 2.- EDAD DE LA EDIFICACION: Primer tercio del siglo XX.
- 3.- USOS ACTUALES: Uso doméstico plurifamiliar.
- 4.- ESTADO FISICO: Regular. Cubierta en mal estado.
- 5.- REGIMEN JURIDICO: Propiedad y arrendamiento.
- 6.- CARACTERISTICAS GENERALES: Edificio historicista. Levantado sobre una terraza con balaustrada de cemento. Consta de bajo y una planta y un cuerpo superior con terrazas a los lados. Ordenación simétrica huecos de la fachada.
Planta inferior huecos de puerta y ventanas enmarcados por unas cenefas de yeso con decoración vegetal. Huecos planta primera decorados con pilastras y frontones neobarrocos, los balcones volados con balaustradas. Jardín en terraza en la parte oriental, forma parte integral del edificio.
- 7.- JUSTIFICACION: Situado en calle de trazado irregular es visible desde la veg y parte baja de la ciudad.

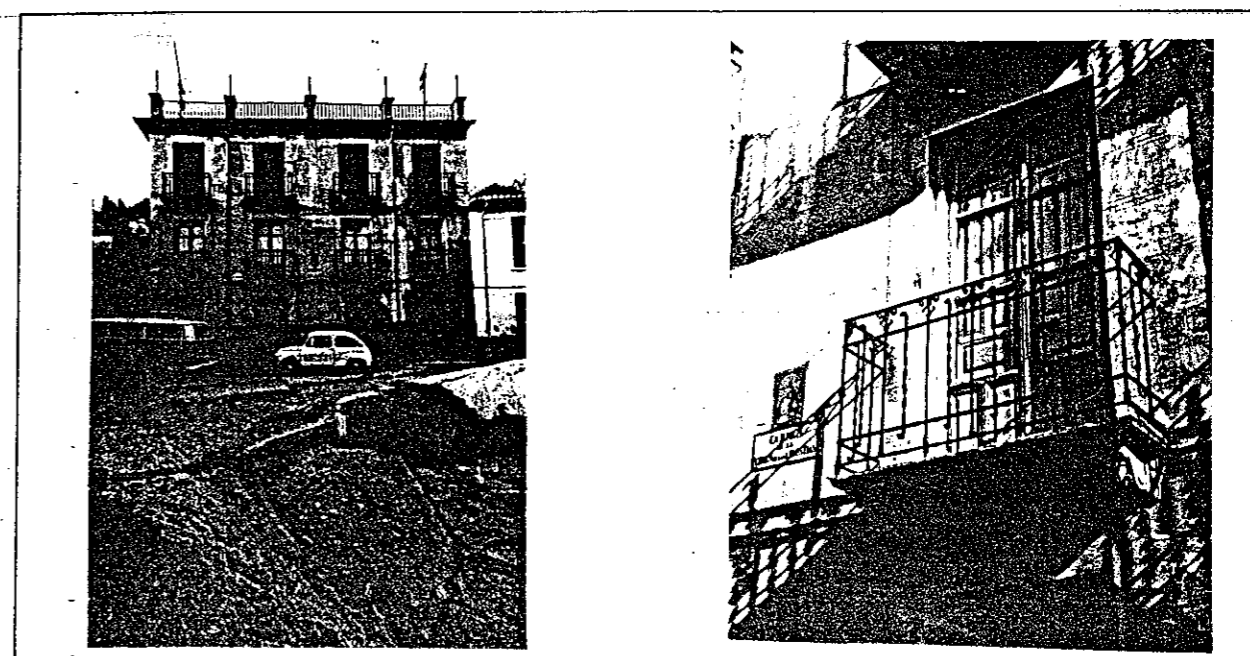
B.- INFORMACION FOTOGRAFICA.

- 1.- LOCALIZACION: C/Alamillos 1.
- 2.- EDAD DE LA EDIFICACION:
- 3.- USOS ACTUALES: Uso doméstico unifamiliar.
- 4.- ESTADO FISICO: Regular, cubiertas en mal estado.
- 5.- REGIMEN JURIDICO: Propiedad.
- 6.- CARACTERISTICAS GENERALES: Edificio ambiental. Bajo y dos plantas. Fachada con ordenación regular de huecos. Patio con galería en uno de sus lados y pilar cuadrado. Azulejos de cuerda seca con representación de las Angustias. Comunicación entre zaguan y patio en recodo. Jardín en parte trasera de la casa en terrazas escalonadas con pequeñas albercas para el riego. El jardín forma parte integral con el edificio.
- 7.- JUSTIFICACION:

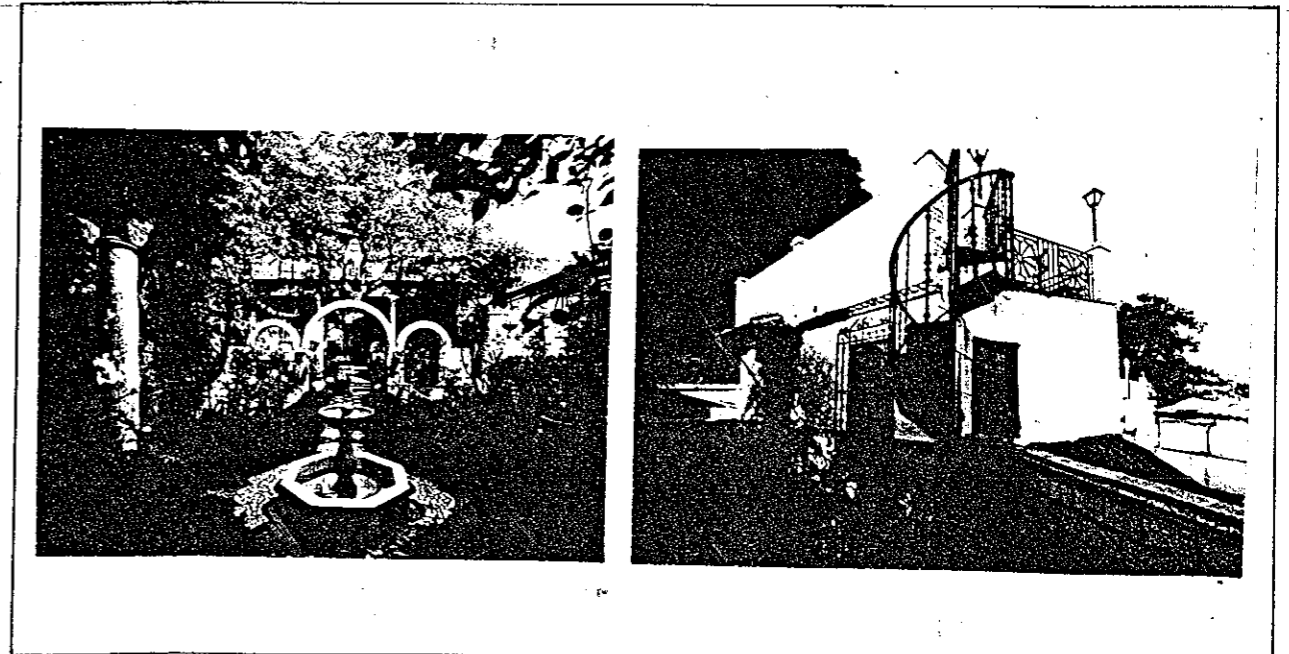
B.- INFORMACION FOTOGRAFICA.

- 1.- LOCALIZACION: C/Cruz de Piedra 2.
- 2.- EDAD DE LA EDIFICACION: Década de 1.940.
- 3.- USOS ACTUALES: Uso doméstico unifamiliar.
- 4.- ESTADO FISICO: Regular. Cubiertas en mal estado.
- 5.- REGIMEN JURIDICO: Propiedad.
- 6.- CARACTERISTICAS GENERALES: Carmen historicista. Bajo y una planta.
Pórtico en fachada principal con columnas dóricas de mármol gris.
Jardín en la parte delantera de la fachada.
Nichos con decoración neomudejar a los lados de la puerta de entrada a la vivienda. Pilar de mármol blanco y gris en el pórtico, fuente de cerámica de fajalausa en jardín.
- 7.- JUSTIFICACION: Situado en calle de trazado irregular del barrio musulman de Mawrūr, es final de perspectiva de un tramo de la calle.

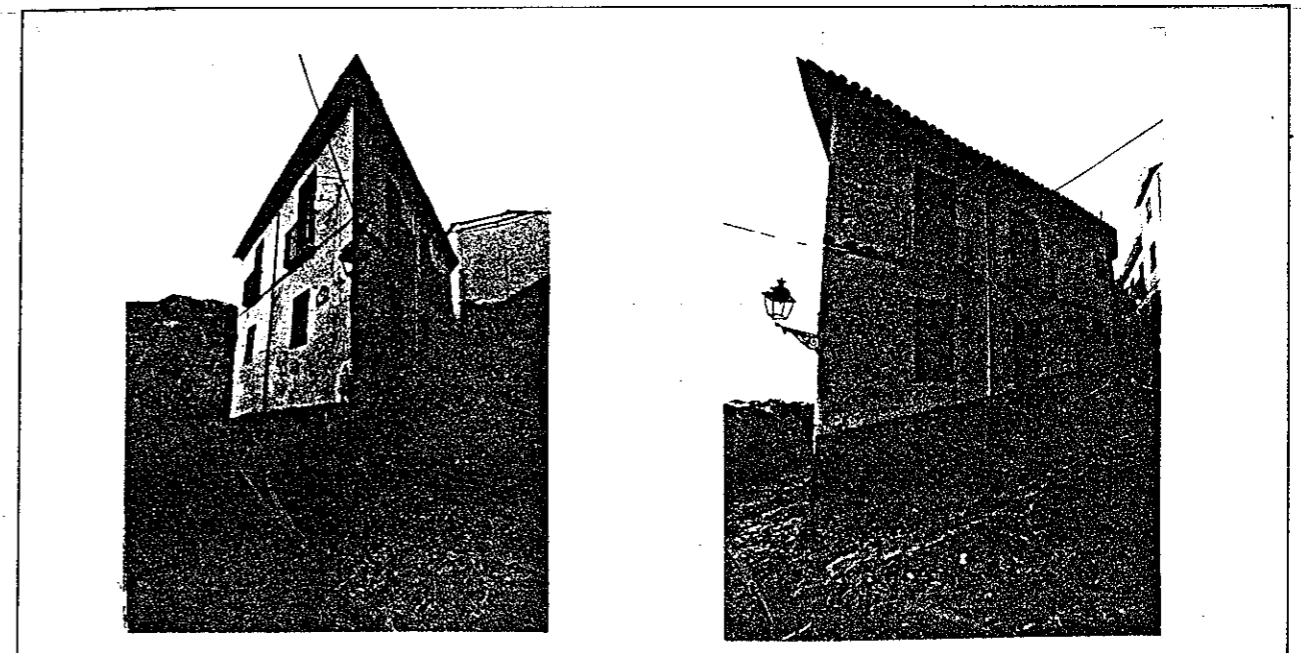
B.- INFORMACION FOTOGRAFICA.

- 1.- LOCALIZACION: C/Azacayuela Alta 1/Callejon Puerta del Sol.
- 2.- EDAD DEL EDIFICIO: Primer tercio del siglo XX.
- 3.- USOS ACTUALES: En obras.
- 4.- ESTADO FISICO:
- 5.- REGIMEN JURIDICO: Propiedad.
- 6.- CARACTERISTICAS GENERALES: Edificio ambiental. Consta de bajo y una planta. Disposición irregular de huecos.
- 7.- JUSTIFICACION: Situado en la confluencia de varias calles, es fondo de perspectiva de la calle Alamillos por su fachada principal y de la Cuesta de Sta. Catalina por la fachada meridional.

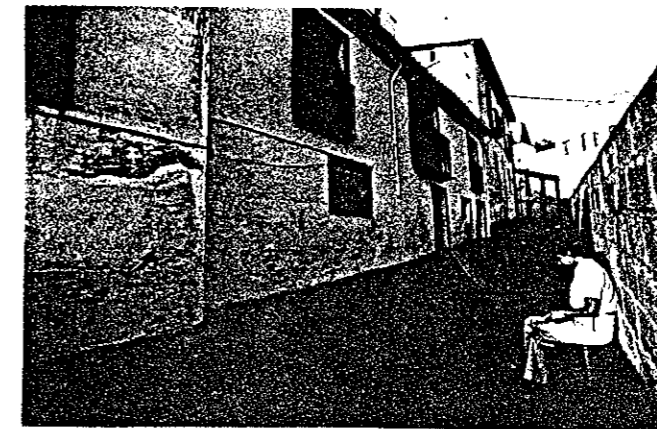
B.- INFORMACION FOTOGRAFICA.

- 1.- LOCALIZACION: C/Callejon de la Puerta del Sol nº 3 y 5.
- 2.- EDAD DE LA EDIFICACION: Ultimo tercio del siglo XIX.
- 3.- USOS ACTUALES: Uso doméstico unifamiliar.
- 4.- ESTADO FISICO: Bueno.
- 5.- REGIMEN JURIDICO: Propiedad.
- 6.- CARACTERISTICAS GENERALES: Edificio ambiental. Cosnta de bajo y una planta. Disposición irregular de huecos.
- 7.- JUSTIFICACION: Situado en una calle de trazado irregular que perteneció al barrio musulman de Mawrūr por estar enclavado en la falda de Colinas Bermejas; es visible desde la vega y parte baja de la ciudad siendo necesaria su conservación para la continuidad de la imagen tradicional de la ciudad.

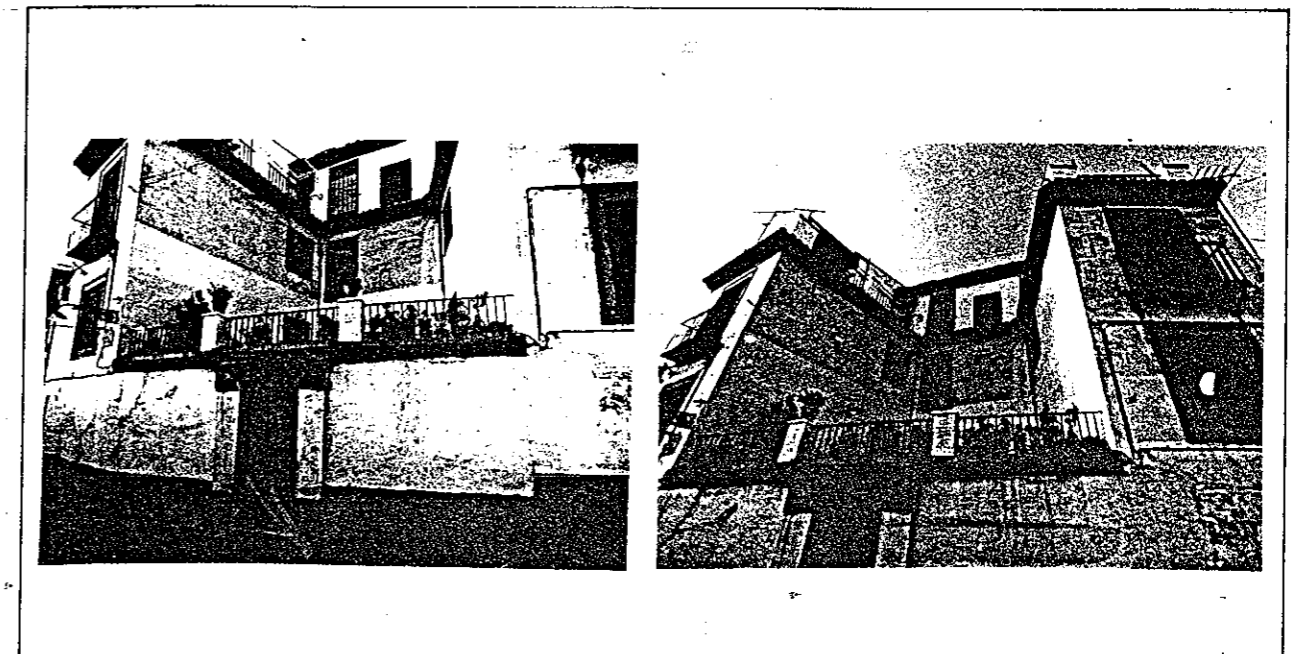
B.- INFORMACION FOTOGRAFICA.

- 1.- LOCALIZACION: C/Callejon de la Puerta del Sol nº 1.
- 2.- EDAD DE LA EDIFICACION: Década 1.920.
- 3.- USOS ACTUALES: Uso vivienda plurifamiliar.
- 4.- ESTADO FISICO: Bueno.
- 5.- REGIMEN JURIDICO: Arrendamiento.
- 6.- CARACTERISTICAS GENERALES: Edificio de carácter ambiental. Consta de un espacio abierto de planta trapezoidal cerrado por tres de sus lados, los cuerpos laterales tienen bajo y una planta y terraza superior y el cuerpo que cierra el tercer lado bajo y dos plantas. Disposición irregular de huecos. Huecos fachada enmarcados con molduras. Zaguán, solería de tipo granadino.
- 7.- JUSTIFICACION: Situado en una calle de trazado irregular que perteneció al barrio musulmán de Mawrūr por estar enclavado en la falda de Colinas Bermejas; es visible desde la vega y parte baja de la ciudad siendo necesaria su conservación para la continuidad de la imagen tradicional de la ciudad.

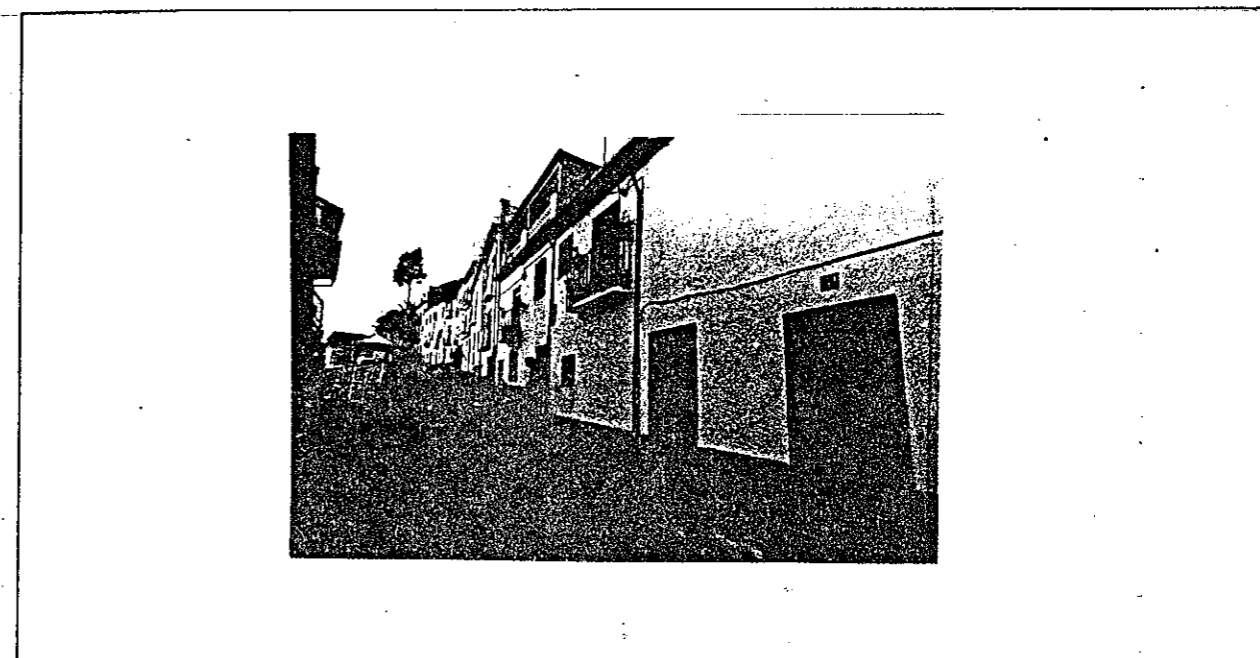
B.- INFORMACION FOTOGRAFICA.

- 1.- LOCALIZACION: C/Placeta de la Puerta del Sol nº 12.
- 2.- EDAD DE LA EDIFICACION: Ultimo tercio del siglo XIX.
- 3.- USOS ACTUALES: Uso doméstico unifamiliar.
- 4.- ESTADO FISICO: Bueno.
- 5.- REGIMEN JURIDICO: Propiedad.
- 6.- CARACTERISTICAS GENERALES: Edificio ambiental. Consta de bajo y una planta. Disposición irregular de huecos.
Ventana muy pequeña en la primera planta. Escalera comienza muy cerca de la puerta de entrada. Patio muy pequeño sin columnas.
- 7.- JUSTIFICACION: Situado en el lateral oriental de la placeta de la Puerta del Sol que perteneció al barrio musulman de Mawrūr y recibe su nombre de una puerta de la cerca musulmana, es justamente con el resto de los edificios que componen este lateral insustituible por ser necesario para la pervivencia de la imagen tradicional de la ciudad que es visible desde la vega y parte baja de la ciudad.

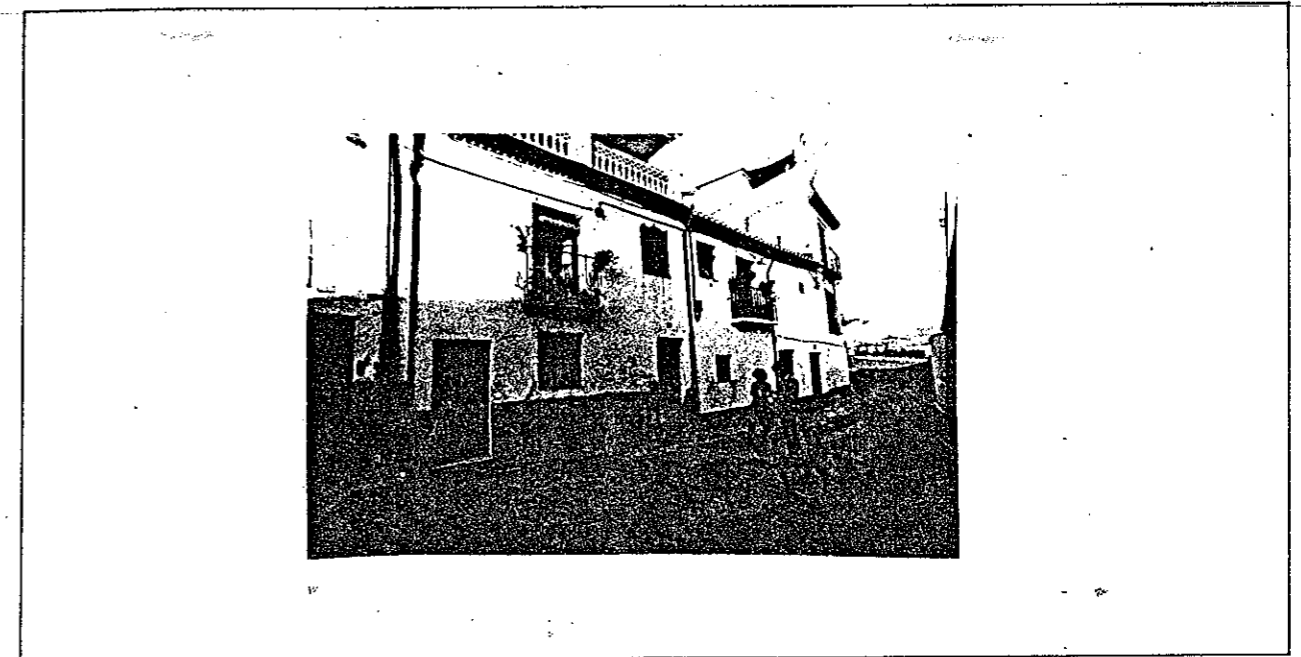
B.- INFORMACION FOTOGRAFICA.

- 1.- LOCALIZACION: C/Placeta de la Puerta del Sol nº 10.
- 2.- EDAD DE LA EDIFICACION:
- 3.- USOS ACTUALES: Uso doméstico unifamiliar.
- 4.- ESTADO FISICO: Regular. Cubierta en mal estado.
- 5.- REGIMEN JURIDICO: Propiedad.
- 6.- CARACTERISTICAS GENERALES: Edificio ambiental. Consta de bajo, una planta y terraza cubierta. Disposición irregular de huecos. Zaguán reducido. Escalera comienza muy cerca de la puerta de entrada.
- 7.- JUSTIFICACION: Situado en el lateral oriental de la placeta de la Puerta del Sol que perteneció al barrio musulmán de Mawrūr y recibe su nombre de una puerta de la cerca musulmana, es justamente con el resto de los edificios que componen este lateral insustituible por ser necesario para la pervivencia de la imagen de la ciudad que es visible desde la vega y parte baja de la ciudad.

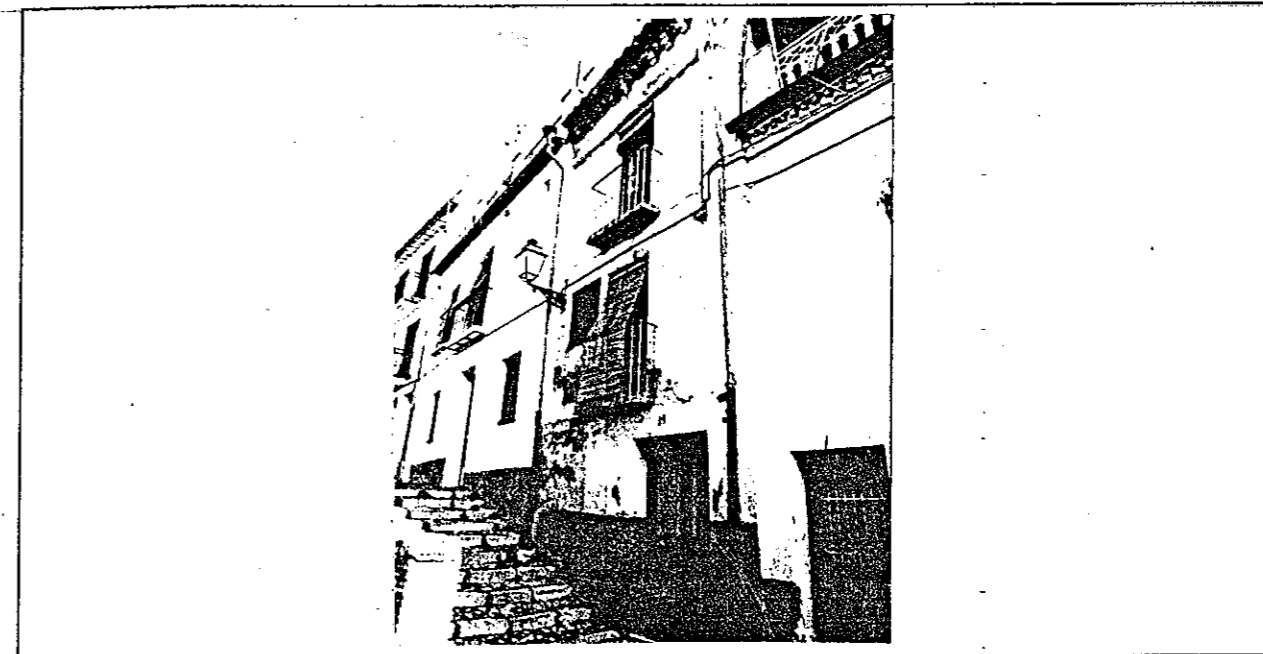
B.- INFORMACION FOTOGRAFICA.

- 1.- LOCALIZACION: C/Placeta de la Puerta del Sol nº 9.
- 2.- EDAD DE LA EDIFICACION: Ultimo tercio del siglo XIX.
- 3.- USOS ACTUALES: Uso doméstico unifamiliar.
- 4.- ESTADO FISICO: Regular. Cubierta en mal estado y humedad en bajo.
- 5.- REGIMEN JURIDICO:
- 6.- CARACTERISTICAS GENERALES: Edificio ambiental. Consta de bajo, dos plantas y terraza. Disposición irregular de huecos.
- 7.- JUSTIFICACION: Situado en el lateral oriental de la placeta de la Puerta del Sol que perteneció al barrio musulman de Mawrūr y recibe su nombre de una puerta de la cerca musulmana, es justamente con el resto de los edificios que componen este lateral insustituible por ser necesario para la pervivencia de la imagen tradicional de la ciudad que es visible desde la vega y parte baja de la ciudad.

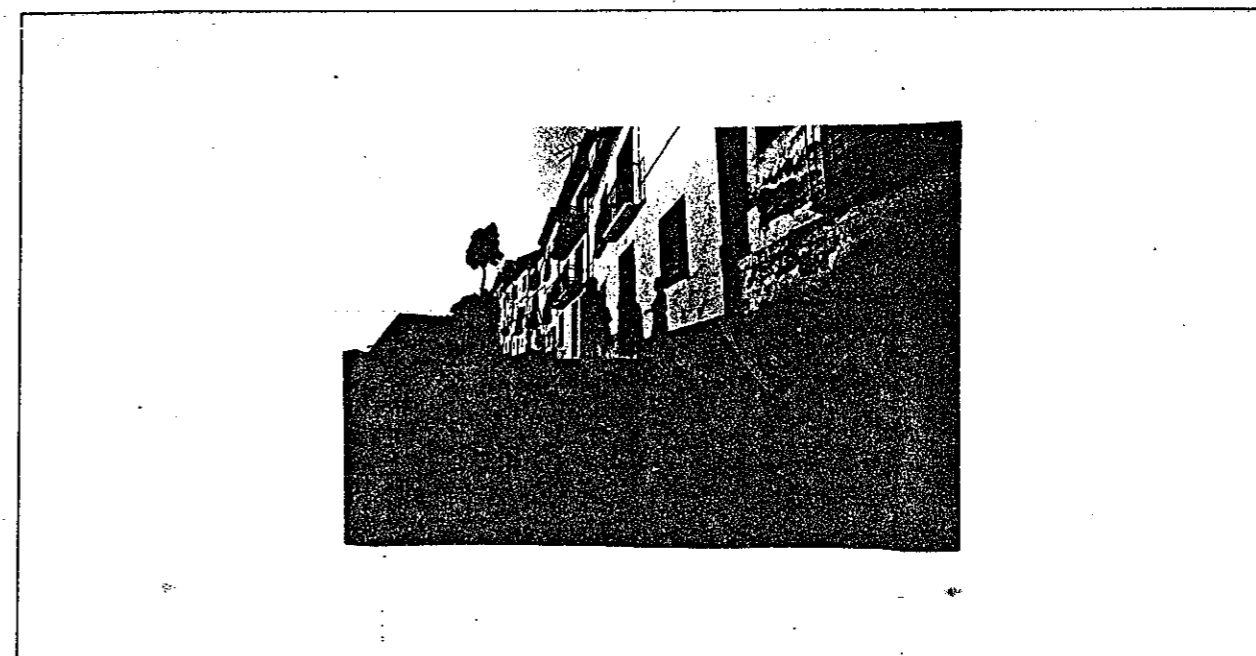
B.- INFORMACION FOTOGRAFICA.

- 1.- LOCALIZACION: C/Placeta de la Puerta del Sol nº 8.
- 2.- EDAD DE LA EDIFICACION: Ultimo tercio del siglo XIX.
- 3.- USOS ACTUALES: Uso doméstico unifamiliar.
- 4.- ESTADO FISICO: Bueno.
- 5.- REGIMEN JURIDICO: Propiedad.
- 6.- CARACTERISTICAS GENERALES: Edificio ambiental. Cosnta de bajo y una planta y otra superior retranqueada. Disposición irregular de huecos.
- 7.- JUSTIFICACION: Situado en el lateral oriental de la placeta de la Puerta del Sol que perteneció al barrio musulman de Mawrūr y recibe su nombre de una puerta de la cerca musulmana, es justamente con el resto de los edificios que componen este lateral insustituible por ser necesario para la pervivencia de la imagen tradicional de la ciudad que es visible desde la vega y parte baja de la ciudad.

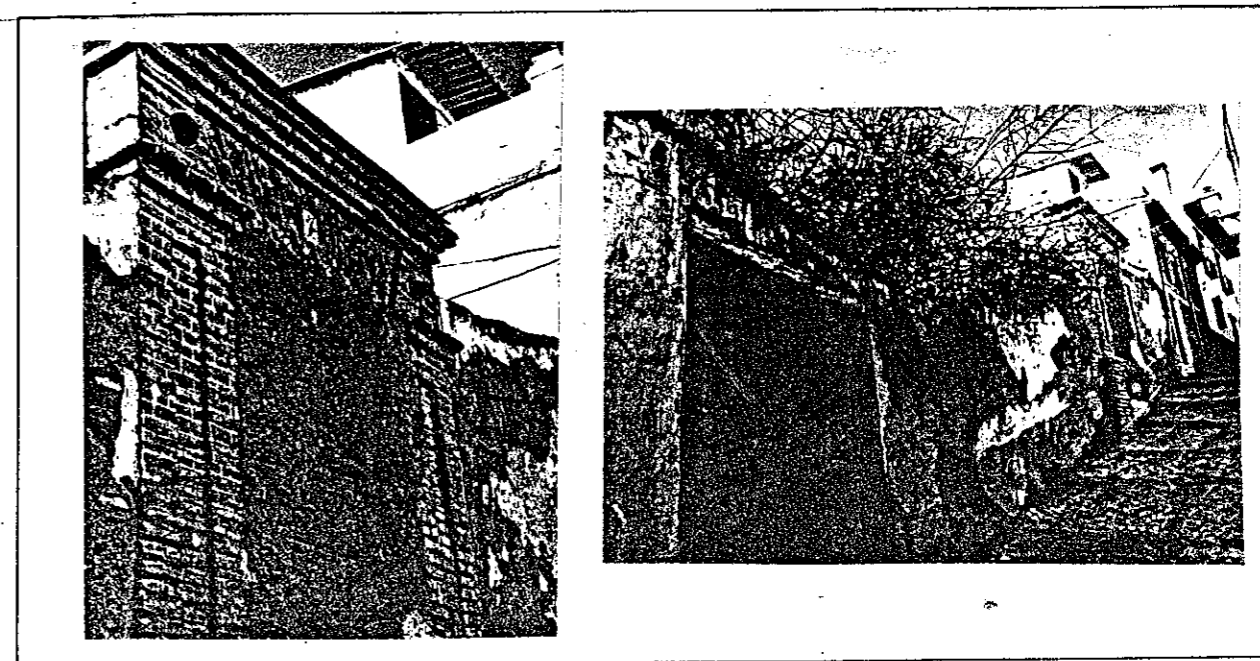
B.- INFORMACION FOTOGRAFICA.

- 1.- LOCALIZACION: C/Azacayuela Alta 5.
- 2.- EDAD DE LA EDIFICACION: Primer tercio del siglo XX.
- 3.- USOS ACTUALES:
- 4.- ESTADO FISICO: Grietas en las paredes.
- 5.- REGIMEN JURIDICO: Propiedad.
- 6.- CARACTERISTICAS GENERALES: Edificio ambiental. Tapia de jardín con portada adintelada centro realizada en ladrillo prensado. Las jambas de la puerta tienen la parte central rehundida y el dintel también está rehundido.
- 7.- JUSTIFICACION: Situado en calle de trazado irregular del antiguo barrio del Mawrūr, le da un gran carácter a la calle, ya que la vegetación sobresale por encima de las tapias.
