PLAN ESPECIAL DE PROTECCION Y REFORMA INTERIOR DE LA ALHAMBRA Y ALIJARES
Consejería de Obras Públicas y Transportes de la Junta de Andalucía
Consejería de Cultura de la Junta de Andalucía
Excmo. Ayuntamiento de Granada
Patronato de la Alhambra

CATALOGO
PROTECCION ARQUITECTONICA
"Planos y Documentos de Informacion"

TOMO III

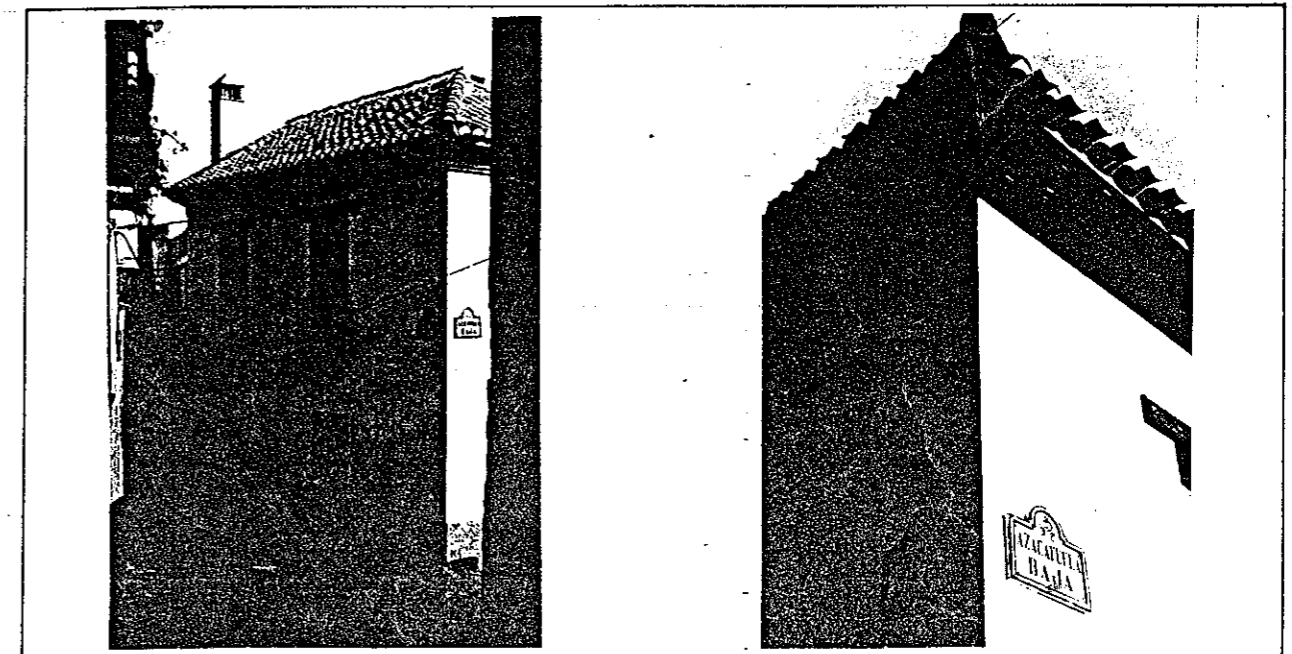
B.- INFORMACION FOTOGRAFICA.

- 1.- LOCALIZACION: C/Azacayuela Alta 9.
- 2.- EDAD DE LA EDIFICACION: Década 1.980.
- 3.- USOS ACTUALES:
- 4.- ESTADO FISICO: Bueno.
- 5.- REGIMEN JURIDICO: Propiedad.
- 6.- CARACTERISTICAS GENERALES: Edificio ambiental. Consta de bajo y una planta. Huecos dispuestos irregularmente.
Dinteles huecos planta superior con decoración neomudejar. Rejas neorrenacentistas.
- 7.- JUSTIFICACION: Situado en calle de trazado irregular fachada de poniente es visible desde la ciudad y fachada norte final de perspectiva del tramo superior de la c/ Azacayuela Baja.

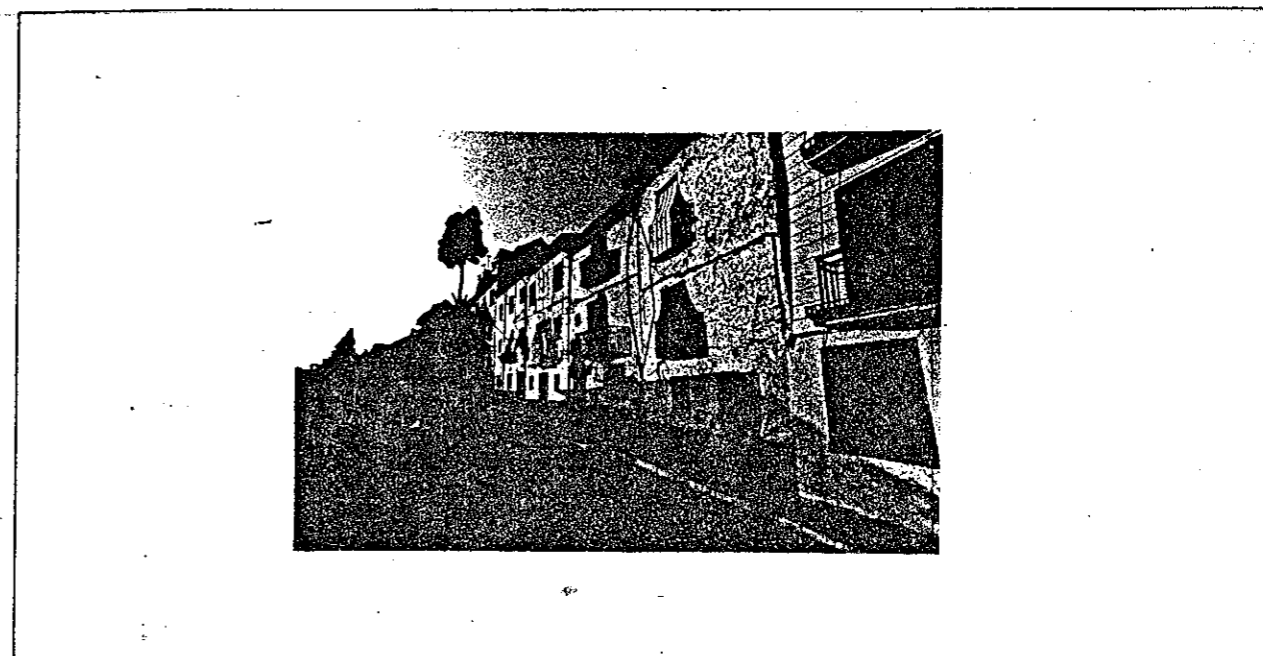
B.- INFORMACION FOTOGRAFICA.

- 1.- LOCALIZACION: C/Placeta de la Puerta DEL Sol nº 5.
- 2.- EDAD DE LA EDIFICACION: Ultimo tercio del siglo XIX.
- 3.- USOS ACTUALES: Uso doméstico.
- 4.- ESTADO FISICO: Regular. Cubierta en mal estado y humedad en bajo.
- 5.- REGIMEN JURIDICO:
- 6.- CARACTERISTICAS GENERALES: Edificio ambiental. Consta de bajo y dos plantas. Disposición irregular de huecos.
- 7.- JUSTIFICACION: Situado en el lateral oriental de la placeta de la Puerta del Sol que perteneció al barrio musulman de Mawrūr y recibe su nombre de una puerta de la cerca musulmana, es justamente con el resto de los edificios que componen este lateral insustituible por ser necesario para la pervivencia de la imagen tradicional de la ciudad que es visible desde la vega y parte baja de la ciudad.

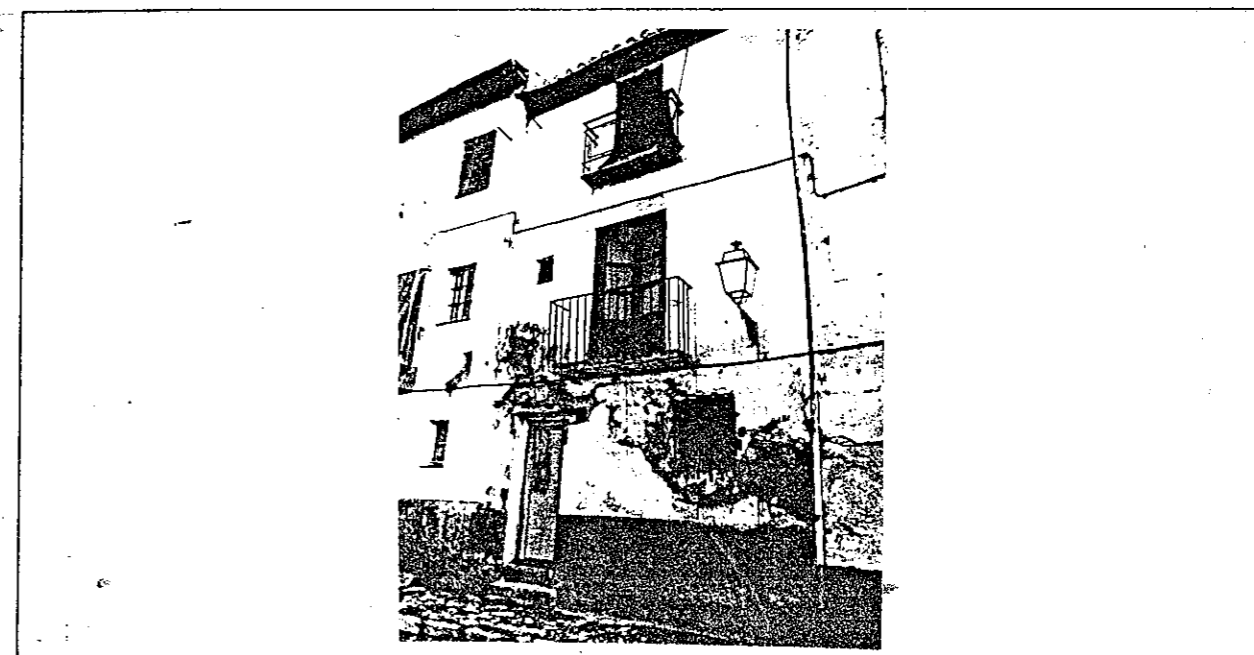
B.- INFORMACION FOTOGRAFICA.

- 1.- LOCALIZACION: C/Placeta de la Puerta del Sol nº 4.
- 2.- EDAD DE LA EDIFICACION: Ultimo tercio del siglo XIX.
- 3.- USOS ACTUALES: Inhabilitada.
- 4.- ESTADO FISICO: Mal. Cubierta en mal estado, humedad en bajo y caída de revoque.
- 5.- REGIMEN JURIDICO:
- 6.- CARACTERISTICAS GENERALES: Edificio ambiental. Consta de bajo y dos plantas. Disposición irregular de huecos.
- 7.- JUSTIFICACION: Situado en el lateral oriental de la placeta de la Puerta del Sol que perteneció al barrio musulman de Mawrūr y recibe su nombre de una puerta de la cerca musulmana, es justamente con el resto de los edificios que componen este lateral insustituible por ser necesario para la pervivencia de la imagen tradicional de la ciudad que es visible desde la vega y parte baja de la ciudad.

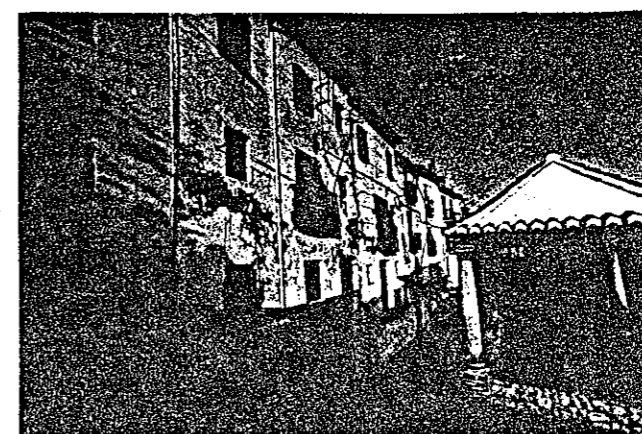
B.- INFORMACION FOTOGRAFICA.

- 1.- LOCALIZACION: C/Placeta de la Puerta del Sol nº 3.
- 2.- EDAD DE LA EDIFICACION: Primera década del siglo XX.
- 3.- USOS ACTUALES: Uso doméstico unifamiliar.
- 4.- ESTADO FISICO: Regular. Cubierta en mal estado y humedades en bajo.
- 5.- REGIMEN JURIDICO: Propiedad.
- 6.- CARACTERISTICAS GENERALES: Edificio ambiental. Consta de bajo y dos plantas. Disposición irregular de huecos.
- 7.- JUSTIFICACION: Situado en el lateral oriental de la placeta de la Puerta del Sol que perteneció al barrio musulmán de Mawrūr y recibe su nombre de una puerta de la cerca musulmana, es justamente con el resto de los edificios que componen este lateral insustituible por ser necesario para la pervivencia de la imagen tradicional de la ciudad que es visible desde la vega y parte baja de la ciudad.

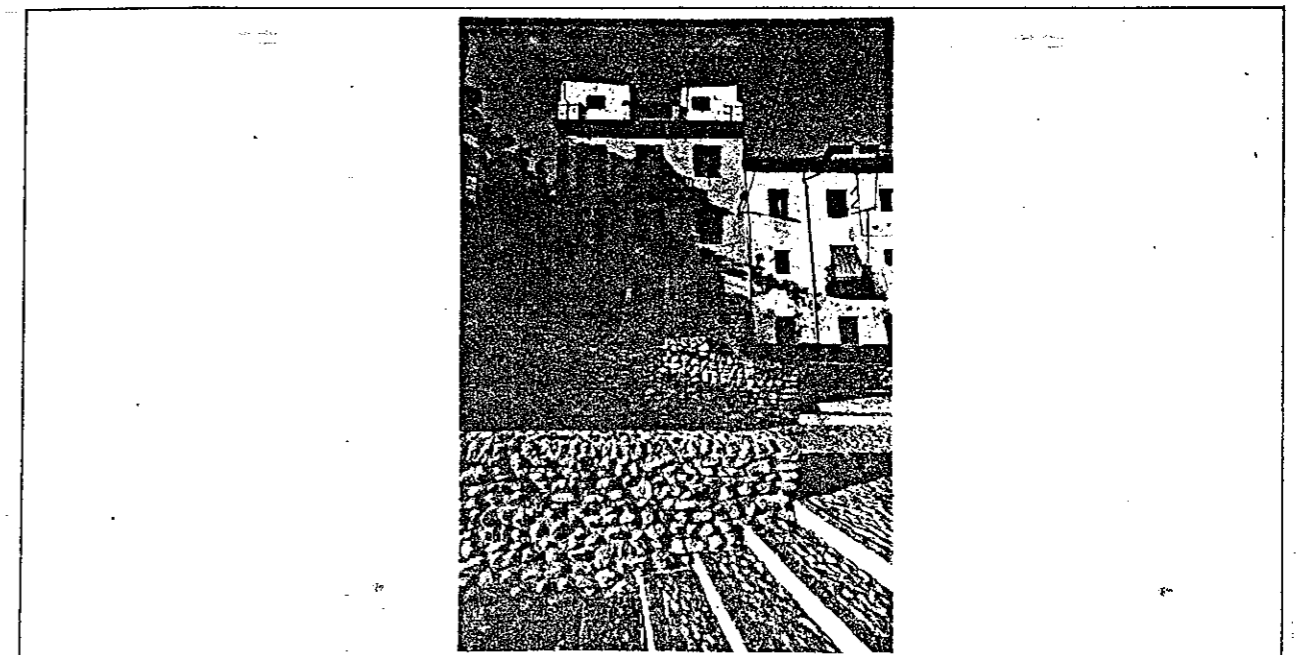
B.- INFORMACION FOTOGRAFICA.

- 1.- LOCALIZACION: C/Placeta de la Puerta del Sol nº 1.
- 2.- EDAD DE LA EDIFICACION: Primera década del siglo XX.
- 3.- USOS ACTUALES: Uso doméstico plurifamiliar.
- 4.- ESTADO FISICO: Bueno.
- 5.- REGIMEN JURIDICO: Arrendamiento.
- 6.- CARACTERISTICAS GENERALES: Edificio ambiental. Consta de bajo y tres plantas. Disposición irregular de huecos.
- 7.- JUSTIFICACION: Situado en el lateral oriental de la placeta de la Puerta del Sol que perteneció al barrio musulmán de Mawrūr y recibe su nombre de una puerta de la cerca musulmana, es justamente con el resto de los edificios que componen este lateral insustituible por ser necesario para la pervivencia de la imagen tradicional de la ciudad pues es visible desde la vega y parte baja de la ciudad.

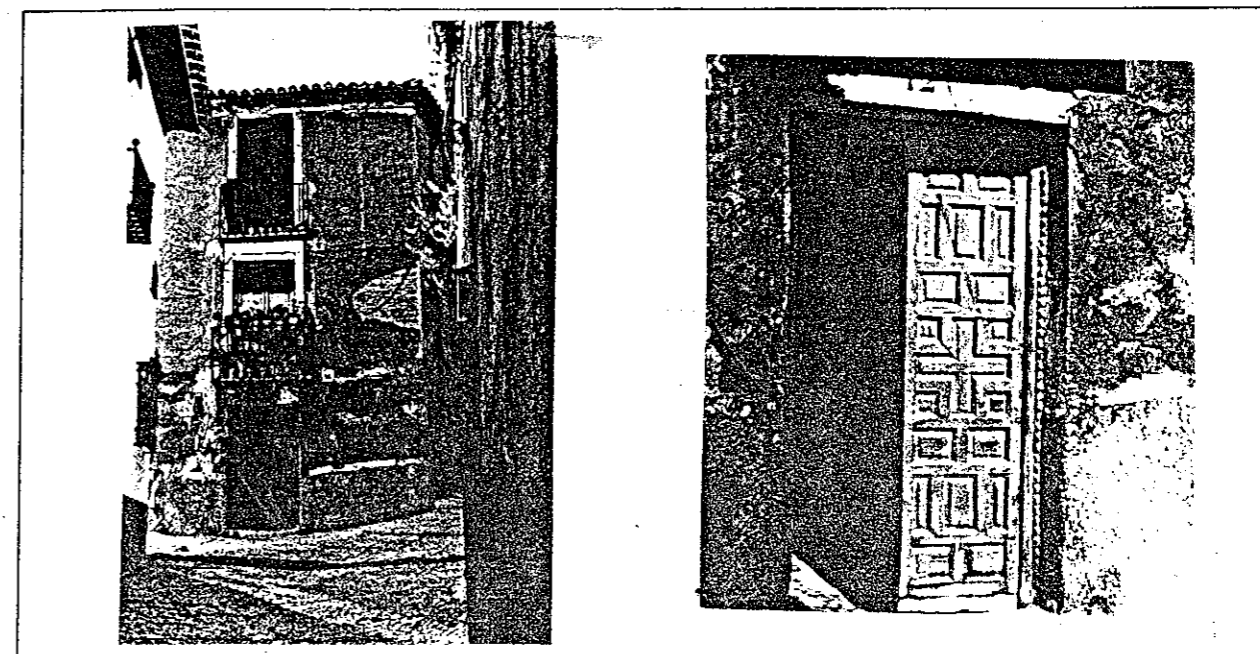
B.- INFORMACION FOTOGRAFICA.

- 1.- LOCALIZACION: C/Azacayuela Baja 12.
- 2.- EDAD DE LA EDIFICACION: Ultimo tercio del siglo XIX.
- 3.- USOS ACTUALES: Uso doméstico plurifamiliar.
- 4.- ESTADO FISICO: Mal. Cubierta en mal estado, humedad bajo, revoque fachada caído.
- 5.- REGIMEN JURIDICO: Arrendamiento.
- 6.- CARACTERISTICAS GENERALES: Edificio ambiental. Consta de bajo y dos plantas. Zaguan y patio comunicados en línea recta, patio carece de columnas y de corredores en dos de sus lados. Disposición regular de huecos de la fachada.
- 7.- JUSTIFICACION: Edificio situado en calle de trazado irregular. Fachada meridional es perspectiva de un tramo de calle Azacayuela Alta y fachada occidental visible desde la ciudad y la vega.

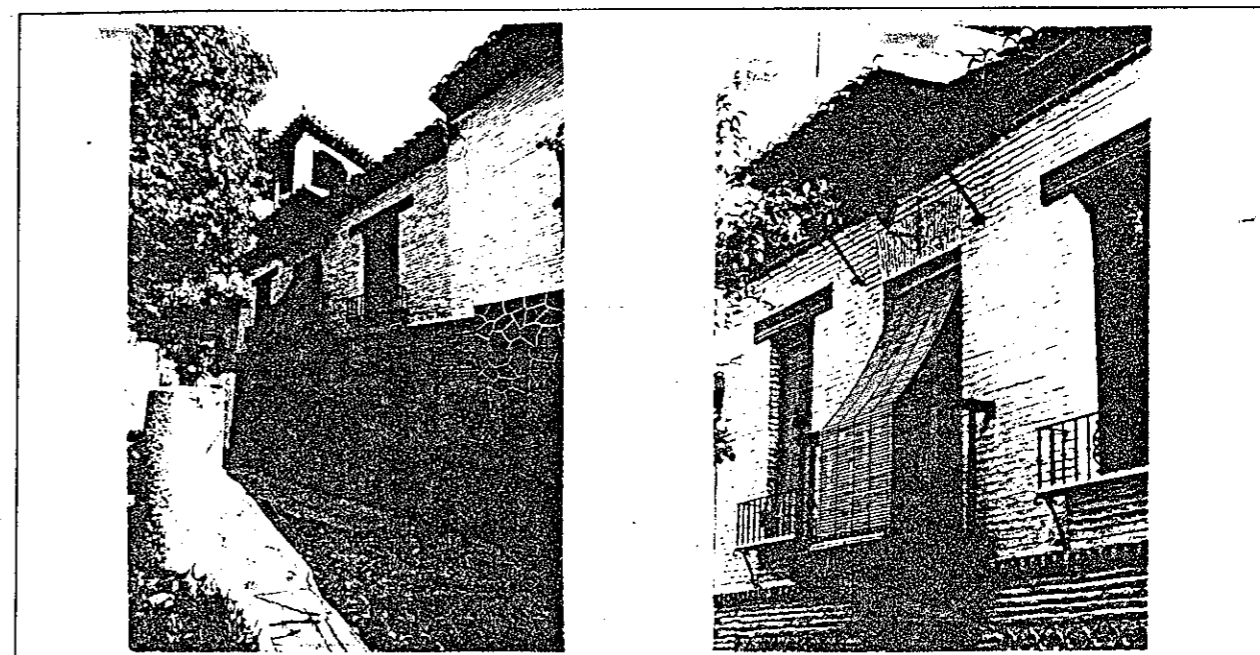
B.- INFORMACION FOTOGRAFICA.

- 1.- LOCALIZACION: C/Cruz de Piedra 8.
- 2.- EDAD DE LA EDIFICACION: Década 1.920. AUTOR: Maestro albañil Peregrina.
- 3.- USOS ACTUALES:
- 4.- ESTADO FISICO: Regular. Cubierta en mal estado.
- 5.- REGIMEN JURIDICO:
- 6.- CARACTERISTICAS GENERALES: Edificio historicista. Bajo y una planta y torre abierta en el extremo izquierdo de la fachada. Fachada principal con huecos dispuestos simetricamente. Planta baja portada de ladrillo prensado y rejas con diseño neorrenacentista. Planta alta balcón volado de madera sobre ménsulas decoradas. Fachada occidental balcones de hierro forjado rematados con bolas de cerámica en los extremos.
- 7.- JUSTIFICACION: Situado en calle de trazado irregular, forma parte inseparable de un conjunto de edificios de su mismo estilo. fachada occidental visible desde la ciudad y la vega.

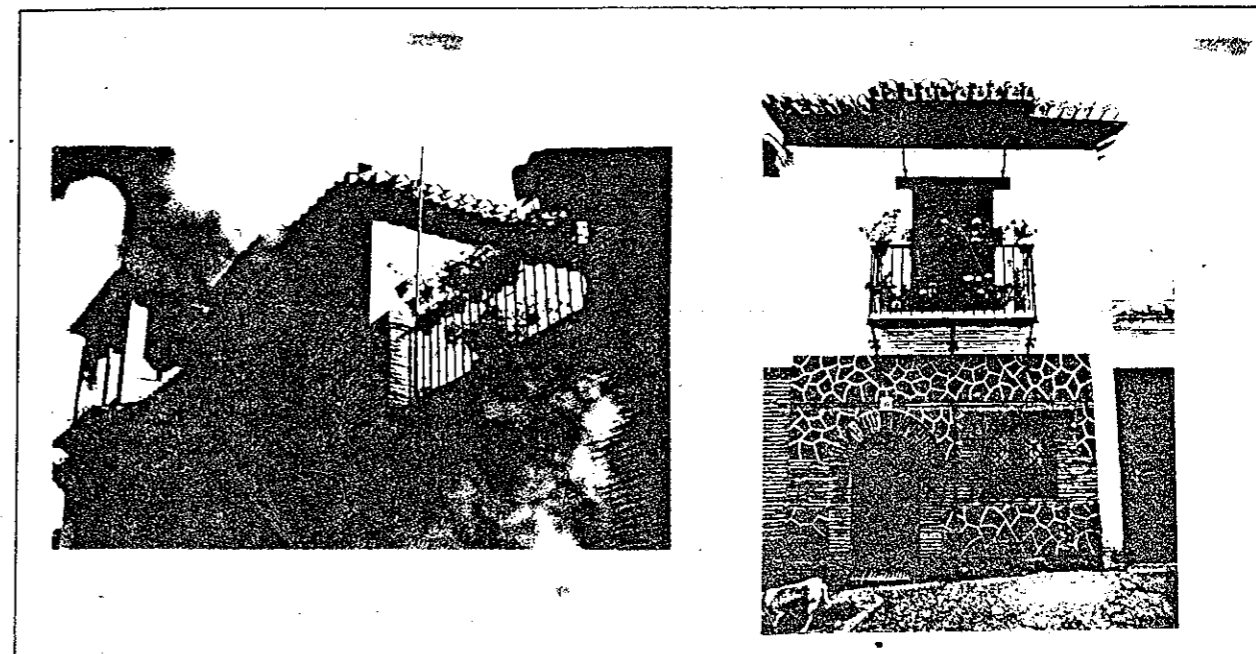
B.- INFORMACION FOTOGRAFICA.

- 1.- LOCALIZACION: C/Cruz de Piedra 6.
- 2.- EDAD DE LA EDIFICACION: Década 1.920.
- 3.- USOS ACTUALES: Uso doméstico unifamiliar.
- 4.- ESTADO FISICO: Bueno.
- 5.- REGIMEN JURIDICO: Propiedad.
- 6.- CARACTERISTICAS GENERALES: Edificio historicista. Consta de bajo y una planta. Ordenación de huecos de la fachada de forma irregular. Puerta de entrada con arco de medio punto. Alero de madera.
- 7.- JUSTIFICACION: Situado en calle de trazado irregular, forma parte inseparable de un conjunto de edificios de su mismo estilo.

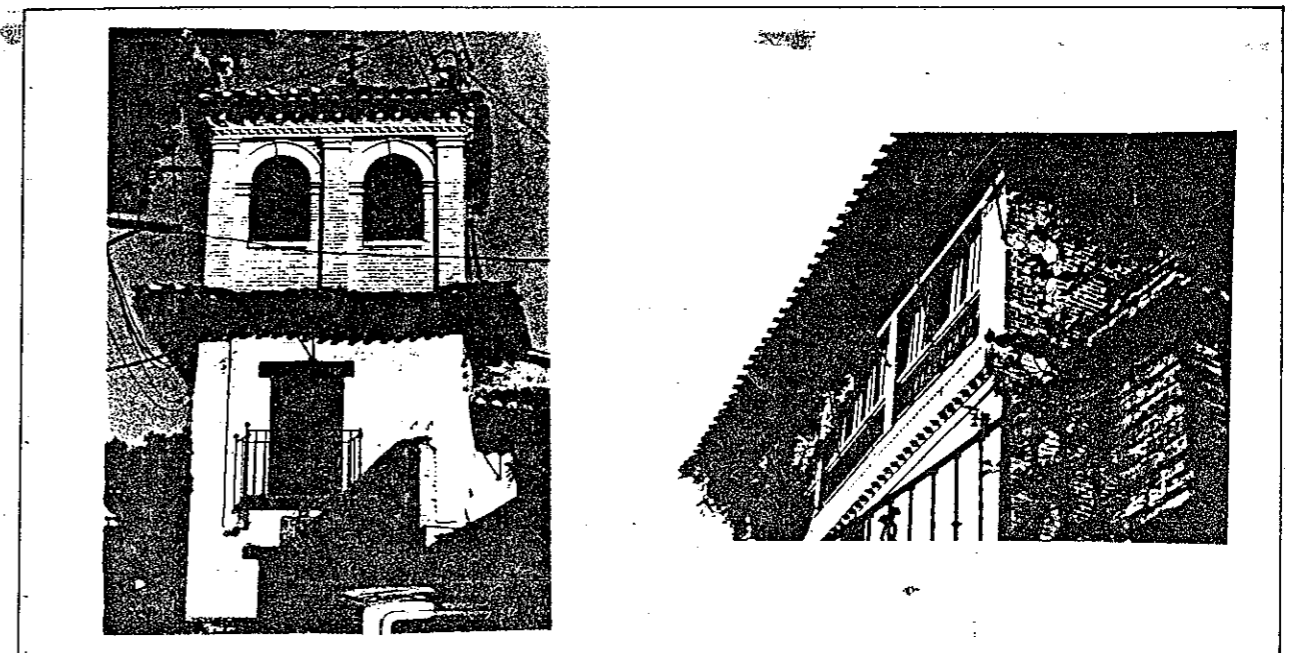
B.- INFORMACION FOTOGRAFICA.

- 1.- LOCALIZACION: C/Cruz de Piedra 4.
- 2.- EDAD DE LA EDIFICACION: Segunda década del siglo XX. AUTOR: Maestro albañil Peregrina.
- 3.- USOS ACTUALES: Deshabitada.
- 4.- ESTADO FISICO: Regular. Cubierta en mal estado.
- 5.- REGIMEN JURIDICO: Propiedad.
- 6.- CARACTERISTICAS GENERALES: Carmen historicista. Bajo y una planta y torre descubierta. Huecos de la fachada dispuestos de forma irregular.
Rejas de las ventanas con diseño neorrenacentista. Dinteles de puerta y huecos balcones de madera con diseño geométrico. Pequeño Jardín hacia poniente.
- 7.- JUSTIFICACION: Situación en calle de trazado sinuoso como final de perspectiva. Fachada occidental visible desde la vega y la ciudad.

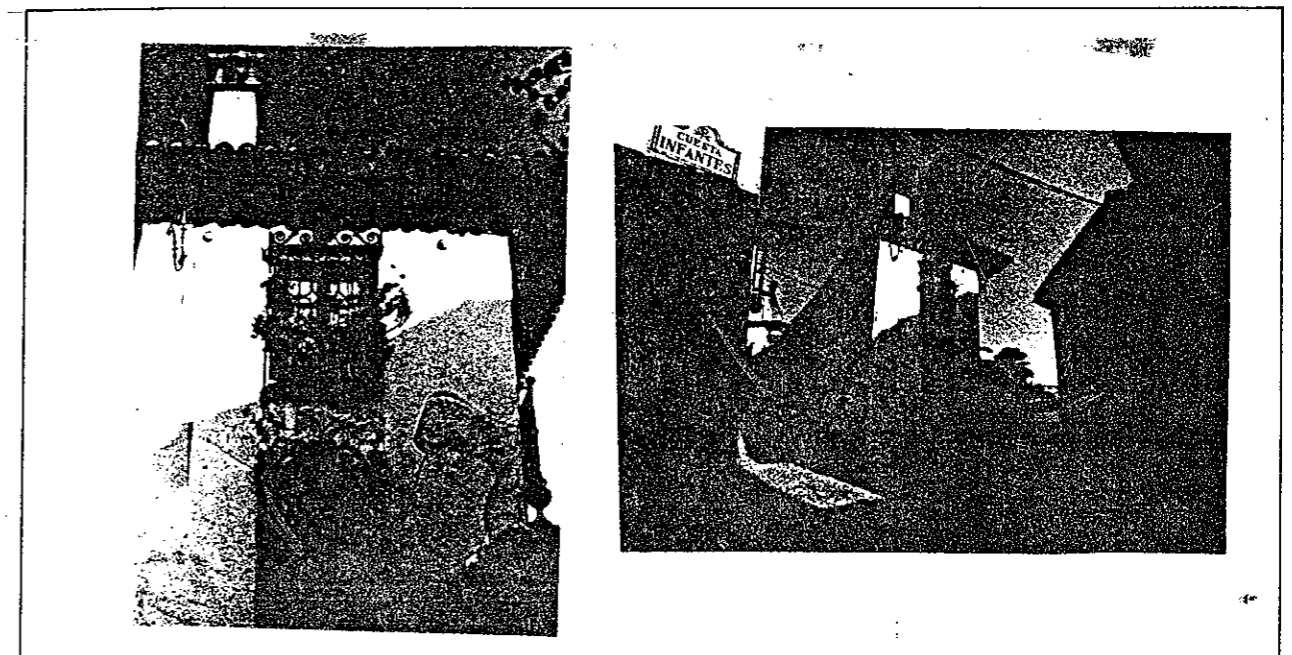
B.- INFORMACION FOTOGRAFICA.

- 1.- LOCALIZACION: C/Cuesta de Berrocal 4.
- 2.- EDAD DE LA EDIFICACION: Primera década del siglo XX.
- 3.- USOS ACTUALES: Uso doméstico unifamiliar.
- 4.- ESTADO FISICO: Regular. Cubierta en mal estado y humedad en bajos.

- 5.- REGIMEN JURIDICO: Propiedad.
- 6.- CARACTERISTICAS GENERALES: Carmen historicista. Bajo y dos plantas. Fachada septentrional, de acceso al jardín: bajo y dos plantas con rejas neorrenacentistas y portada adintelada con azulejos de cuerda seca con representación de las Angustias. Fachada occidental. Bajo y dos plantas. Ordenación regular de huecos. Balcones volados de hierro forjado con bolas en los extremos. Solería granadina en vivienda. Fuente de azulejos de traza baja con decoración neorrenacentista. Alero de madera coronando la fachada.

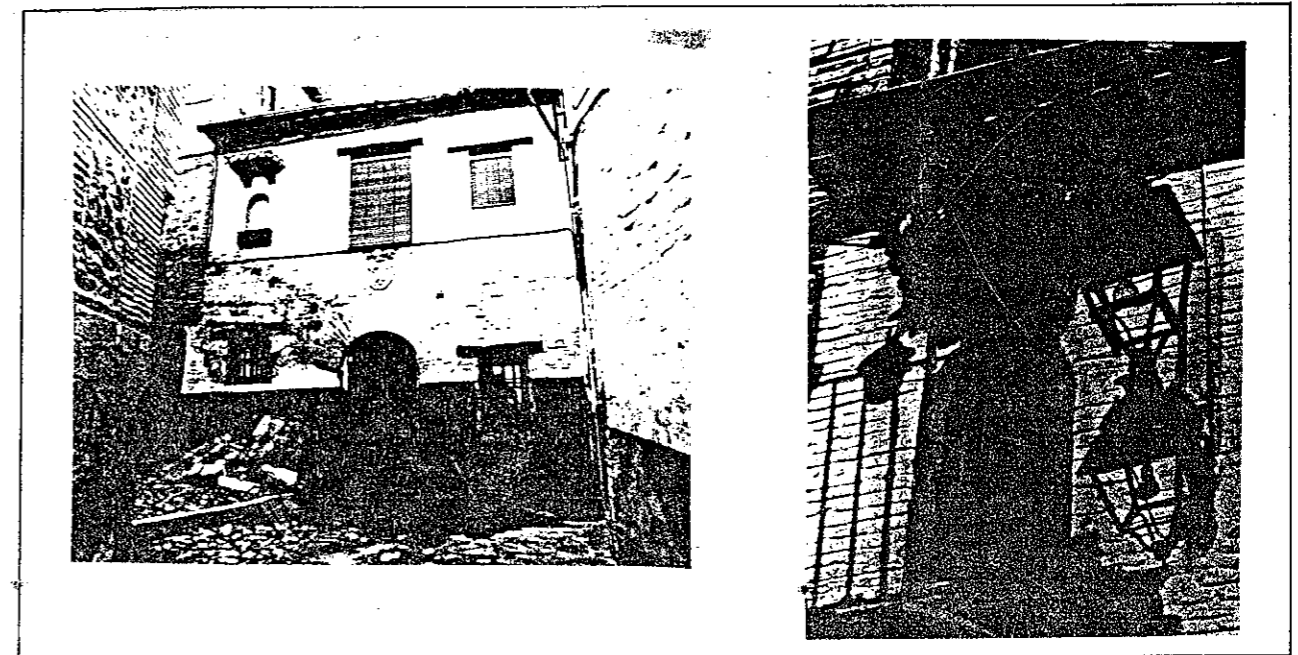
B.- INFORMACION FOTOGRAFICA.

- 1.- LOCALIZACION: C/Paredón de Jesús de las Penas 10.
- 2.- EDAD DE LA EDIFICACION: Década 1.920. AUTOR: Maestro albañil Gabriel Sanchez.
- 3.- USOS ACTUALES: Uso doméstico unifamiliar.
- 4.- ESTADO FISICO: Regular. Cubierta en mal estado.
- 5.- REGIMEN JURIDICO: Arrendamiento.
- 6.- CARACTERISTICAS GENERALES: Fachada con bajo y planta. Disposición irregular de huecos. La puerta de entrada es de arco de medio punto sobre la que se encuentra un escudo. Hornacina protegida por un alero con ménsulas neomudejares.
- 7.- JUSTIFICACION: Situado en una calle empinada cerrando la perspectiva de un tramo de la misma. Trazado irregular del barrio musulman de Mawrūr.

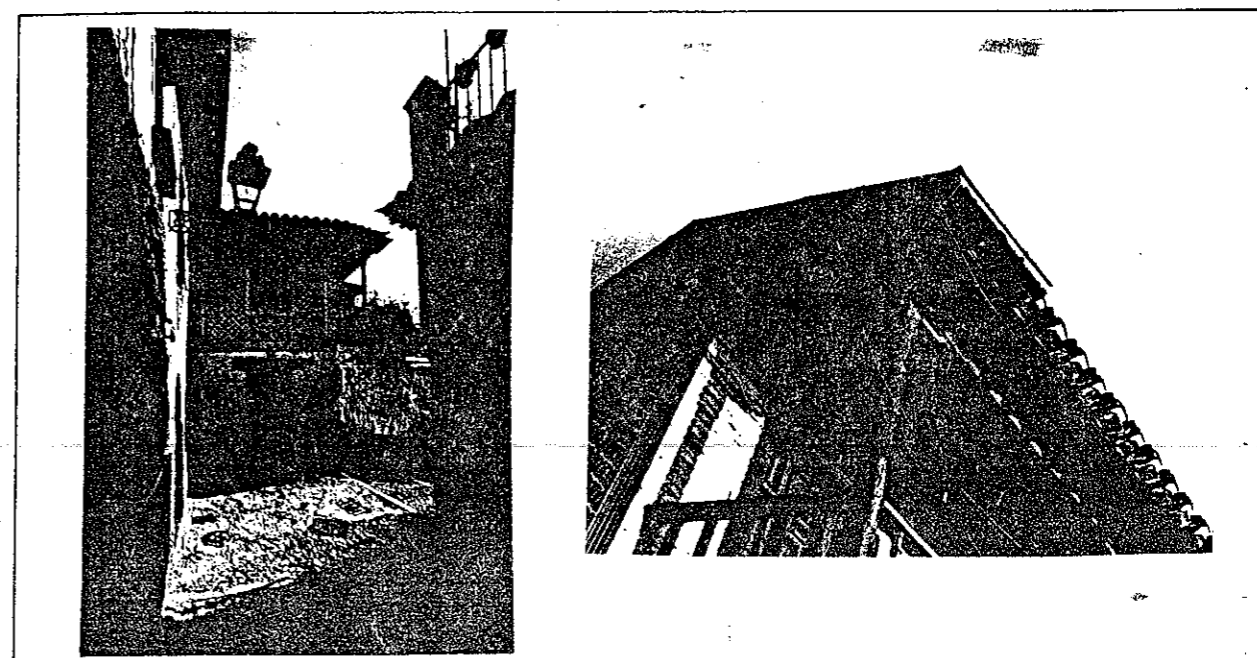
B.- INFORMACION FOTOGRAFICA.

- 1.- LOCALIZACION: C/Paredón de Jesús de las Penas.
- 2.- EDAD DE LA EDIFICACION: Década 1.920. AUTOR: Maestro albañil Gabriel Sanchez.
- 3.- USOS ACTUALES: Uso doméstico unifamiliar.
- 4.- ESTADO FISICO: Regular. Cubiertas en mal estado.
- 5.- REGIMEN JURIDICO: Arrendamiento.
- 6.- CARACTERISTICAS GENERALES: Edificio historicista. Bajo y una planta. Reja neorrenacentista en una planta y galeria volada de madera con balaustrada y columnas. Planta primera con decoración esgrafiada.
- 7.- JUSTIFICACION: Situado en calle de trazado irregular del barrio musulman de Mawrūr es fondo de perspectiva en un recodo de la calle.

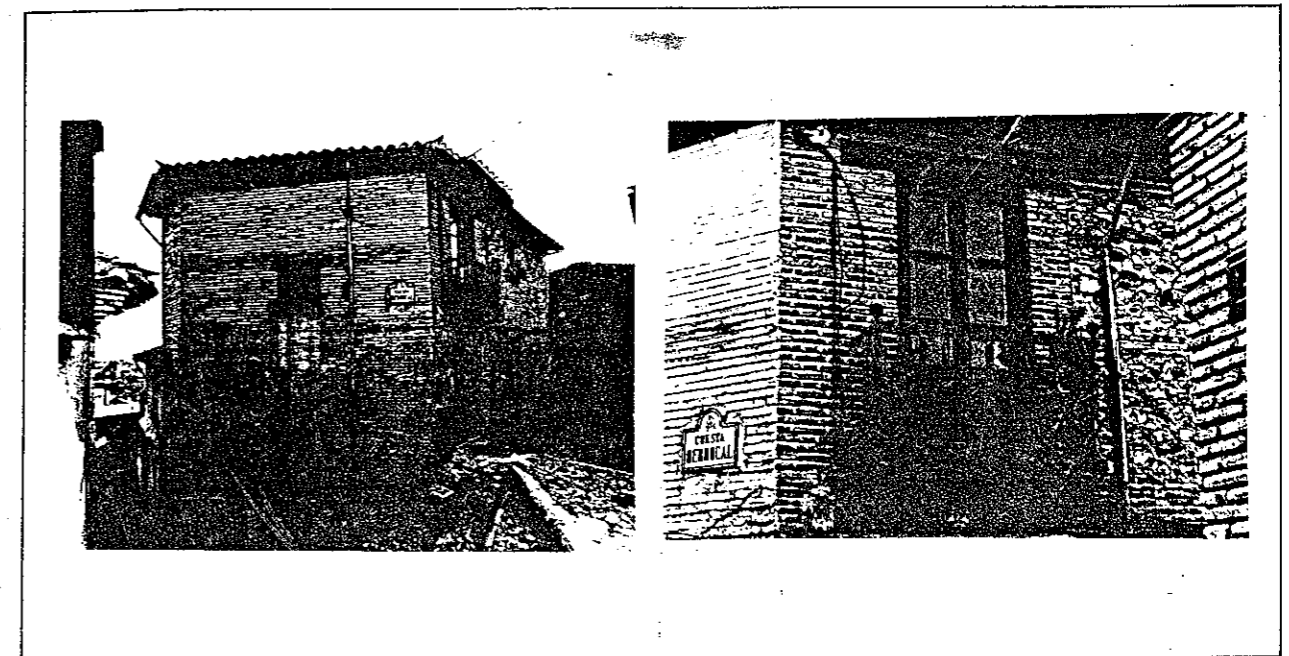
B.- INFORMACION FOTOGRAFICA.

- 1.- LOCALIZACION: C/Paredon de Jesús de las Penas nº 12.
- 2.- EDAD DE LA EDIFICACION: Hacia 1.925. AUTOR: Maestro albañil D. Gabriel Sánchez.
- 3.- USOS ACTUALES: Uso doméstico unifamiliar.
- 4.- ESTADO FISICO: Mal. Cubiertas en mal estado y humedades en bajo.
- 5.- REGIMEN JURIDICO: Arrendamiento.
- 6.- CARACTERISTICAS GENERALES: Edificio historicista. Bajo y una planta. Fachada con disposición irregular de huecos. Balcón volado de madera en primera planta apoyado en ménsulas con decoración antropomórfica.
Techos de madera labrada en planta baja. Escalera con mampelanes de madera.
- 7.- JUSTIFICACION: Situación barrio musulman del Mawrūr, en calle de trazado sinuoso, final de perspectiva de la c/ Cuesta de los Infantes.

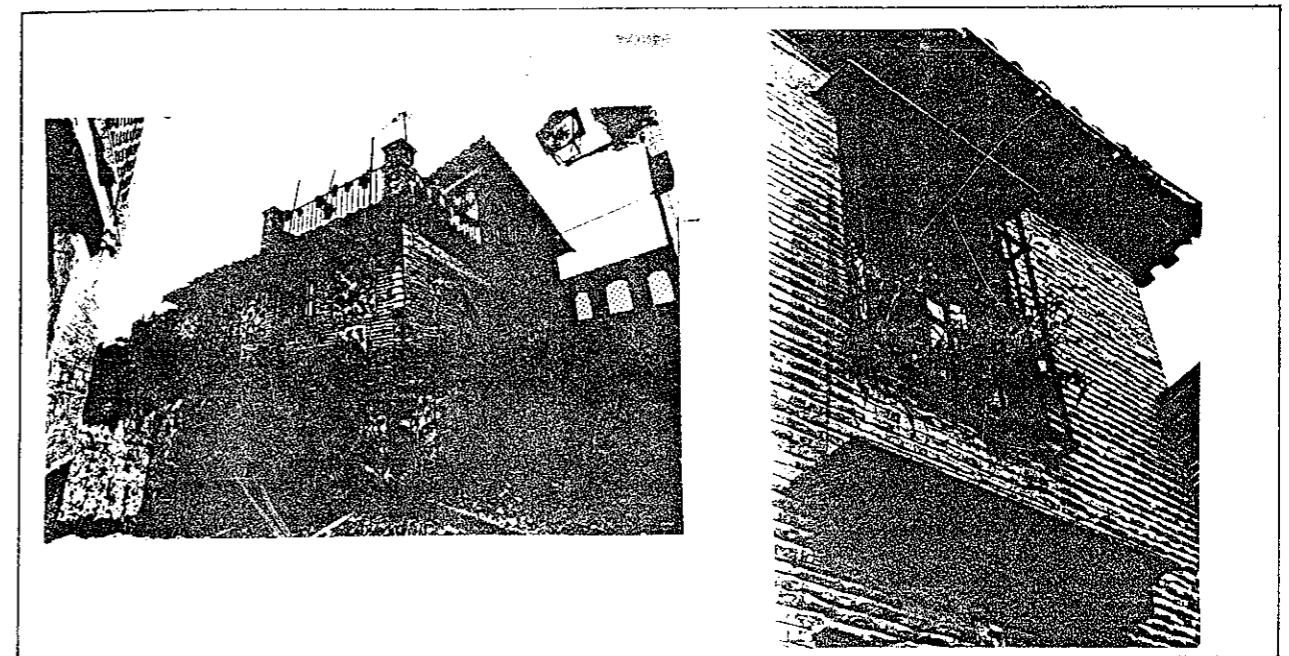
B.- INFORMACION FOTOGRAFICA.

- 1.- LOCALIZACION: C/Paredón de Jesús de las Penas nº 7.
- 2.- EDAD DE LA EDIFICACION: Década 1.920. AUTOR: Maestro albañil D. Gabriel Sánchez.
- 3.- USOS ACTUALES: Doméstico unifamiliar.
- 4.- ESTADO FISICO: Regular. Cubierta en mal estado y humedad en bajos.
- 5.- REGIMEN JURIDICO: Arrendamiento.
- 6.- CARACTERISTICAS GENERALES: Edificio historicista. Bajo y una planta. Fachada occidental con disposición irregular de huecos. Reja neorrenacentista en bajo. Fachada meridional: disposición irregular de huecos. Portada con alero con ménsulas neomudéjares. Reja neorrenacentista en bajo. Mascarón decorando esquina del edificio. Solería de tipo granadino. Escalera con mampelanes de madera y balaustrada de madera.
- 7.- JUSTIFICACION: Situado en calle de trazado irregular del barrio musulman de Mawrūr, es fondo de perspectiva en un recodo de la calle.

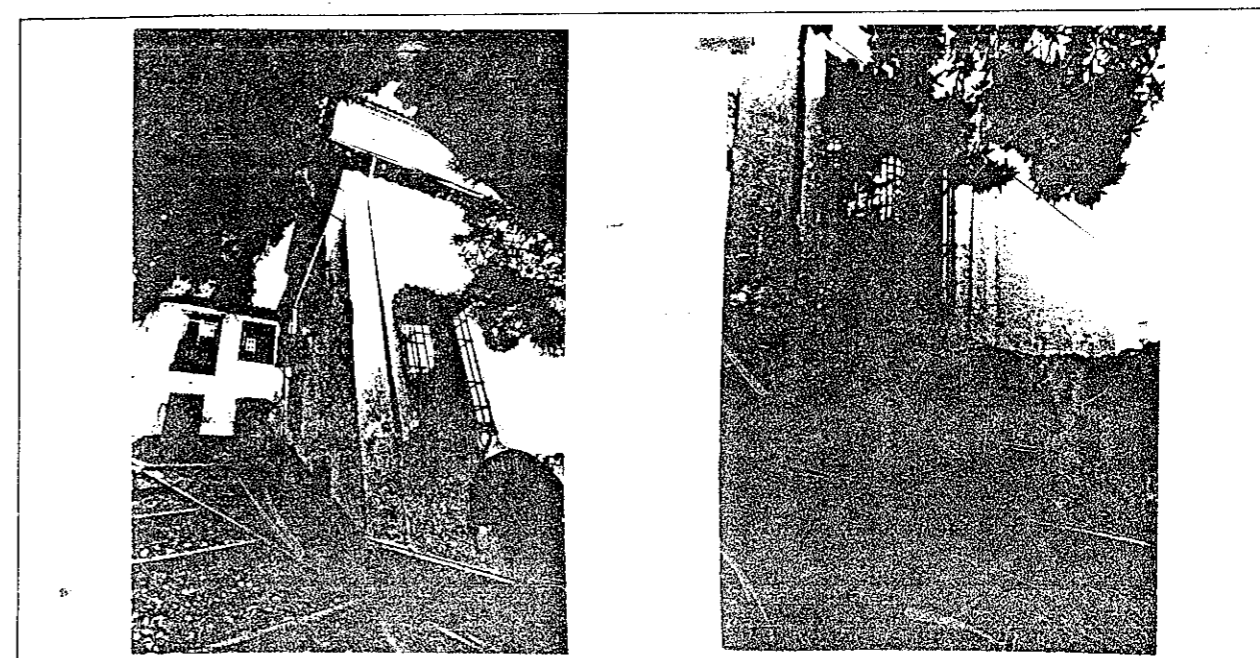
B.- INFORMACION FOTOGRAFICA.

- 1.- LOCALIZACION: C/Paredón de Jesús de las Penas 6.
- 2.- EDAD DE LA EDIFICACION: Año 1.922.
- 3.- USOS ACTUALES: Uso doméstico unifamiliar.
- 4.- ESTADO FISICO: Regular. Cubiertas y sótano en mal estado.
- 5.- REGIMEN JURIDICO: Arrendamiento.
- 6.- CARACTERISTICAS GENERALES: Carmen historicista. Fachada con disposición asimétrica de huecos. Fachada de jardín con disposición simétrica de huecos. Una planta, bajo, sótano y torre cerrada. Jardín al sur y oeste del edificio. Fuente de ladrillo y forma semicircular. Zaguán con zócalo de azulejos de cuerda seca.
- 7.- JUSTIFICACION: Situada en una calle de trazado sinuoso, tiene la entrada en un ángulo de la misma conformando una pequeña plaza.

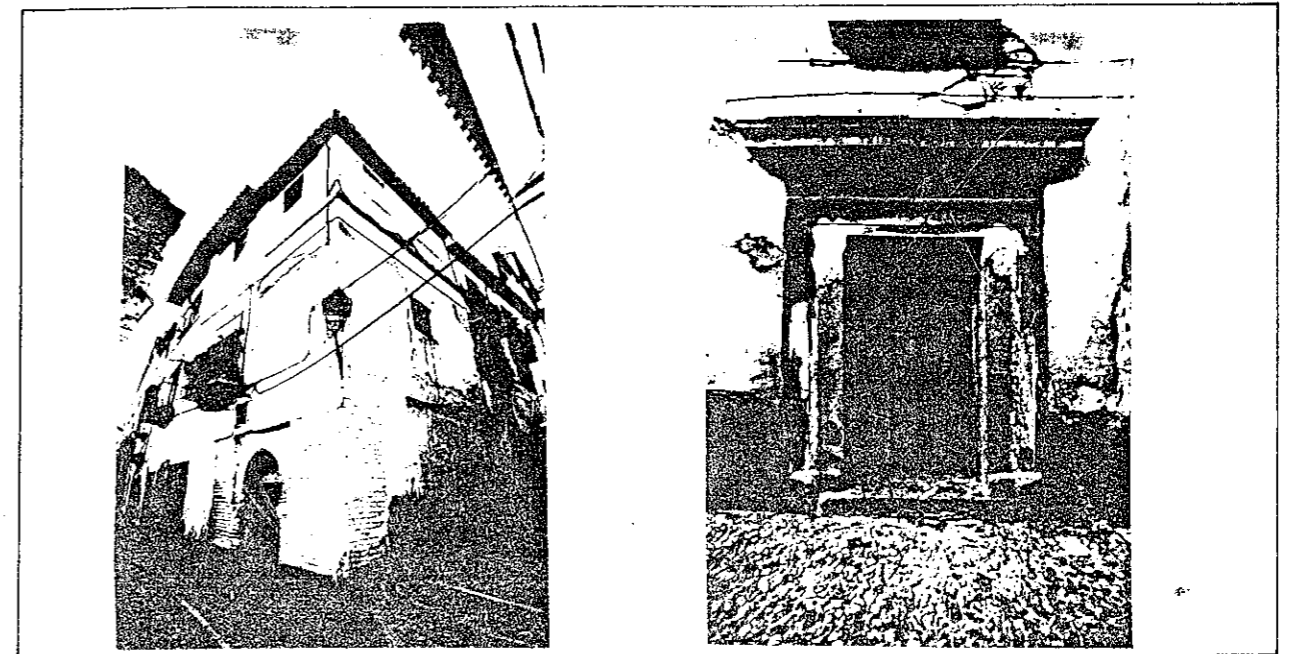
B.- INFORMACION FOTOGRAFICA.

- 1.- LOCALIZACION: C/Rodrigo del Campo 17.
- 2.- EDAD DE LA EDIFICACION: Primer tercio del siglo XVIII.
- 3.- USOS ACTUALES: Uso doméstico plurifamiliar.
- 4.- ESTADO FISICO: Muy malo.
- 5.- REGIMEN JURIDICO: Arrendamiento.
- 6.- CARACTERISTICAS GENERALES: Edificio tradicional granadino. Dos plantas y bajo. Ordenación asimétrica de huecos. Comunicación entre zaguan y patio. Portada de mármol de S. Elvira. Fuente de mármol de S. Elvira. Techo caja de la escalera adintelado con un medallón en yeso con decoración vegetal. Bajo extremo izquierdo portada neomudejar. Reja del siglo XVIII en planta baja. Corredores del patio se utilizan como viviendas, conservándose en las esquinas las columnas toscanas.
- 7.- JUSTIFICACION: Situada en la calle principal de un barrio musulmán de trazado sinuoso. Está en armonía con el contexto urbano que la rodea.

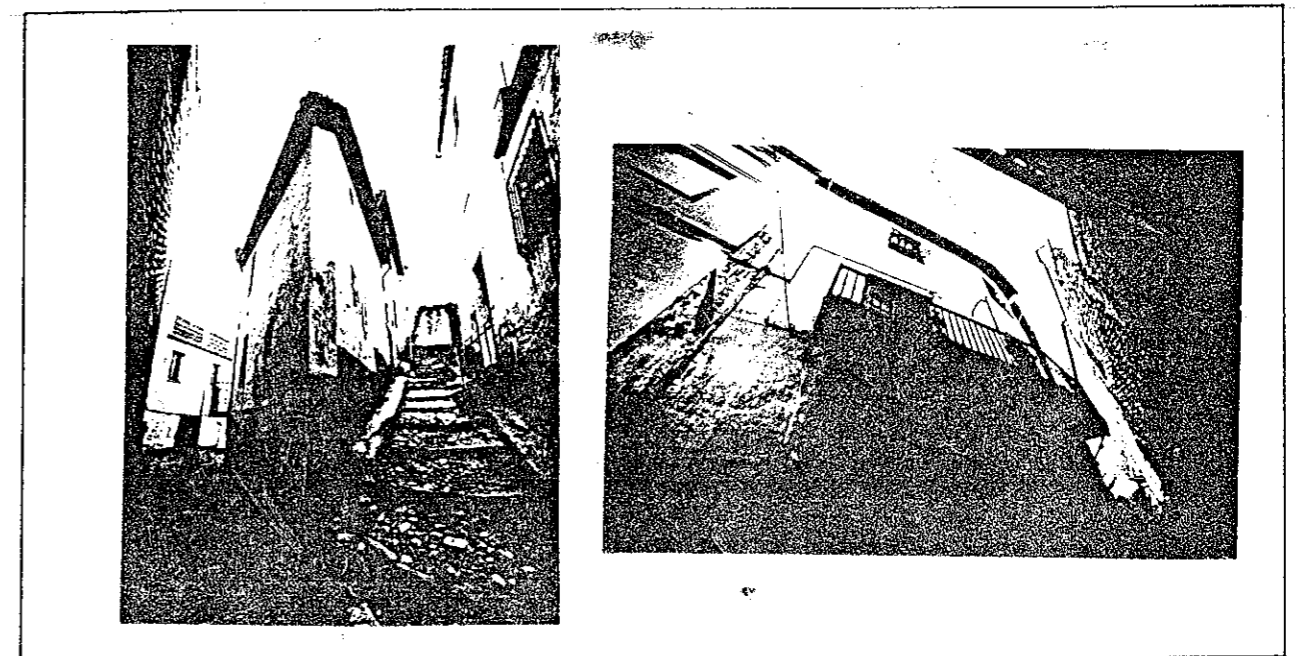
B.- INFORMACION FOTOGRAFICA.

- 1.- LOCALIZACION: C/Rodrigo del Campo 7.
- 2.- EDAD DE LA EDIFICACION: Primer tercio del siglo XX.
- 3.- USOS ACTUALES: Uso doméstico unifamiliar.
- 4.- ESTADO FISICO: Bueno.
- 5.- REGIMEN JURIDICO: Arrendamiento.
- 6.- CARACTERISTICAS GENERALES: Edificio de carácter ambiental. Bajo y dos plantas. Fachada con disposición irregular de huecos. Gran balcón volado de hierro forjado en primera planta.
- 7.- JUSTIFICACION: Situado en calle de trazado irregular que perteneció al barrio de la judería.

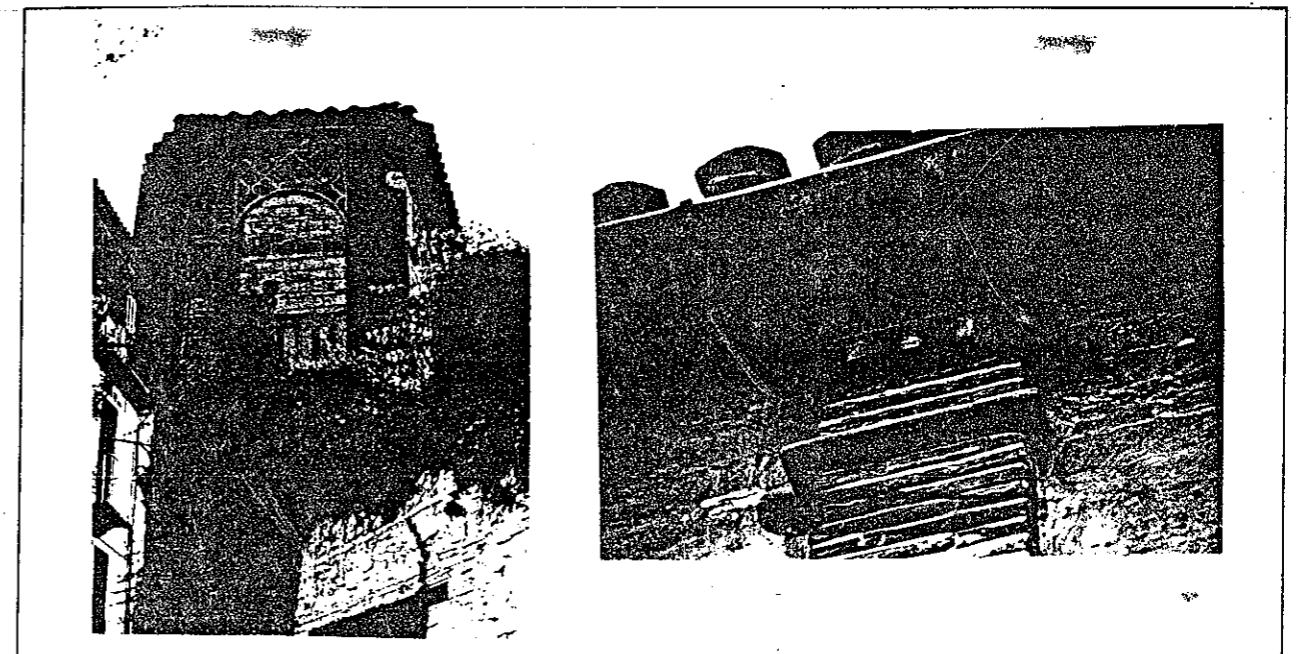
B.- INFORMACION FOTOGRAFICA.

- 1.- LOCALIZACION: C/Cuesta de los Infantes 3.
- 2.- EDAD DE LA EDIFICACION: Primer tercio del siglo XX.
- 3.- USOS ACTUALES: Uso doméstico.
- 4.- ESTADO FISICO: Regular. Cubierta en mal estado.
- 5.- REGIMEN JURIDICO: Arrendamiento.
- 6.- CARACTERISTICAS GENERALES: Edificio de carácter ambiental., Bajo y una planta. Pilastras en planta primera, funcionales y decorativas.
- 7.- JUSTIFICACION: Situado en calle de trazado irregular del antiguo barrio musulman de Mawrur.

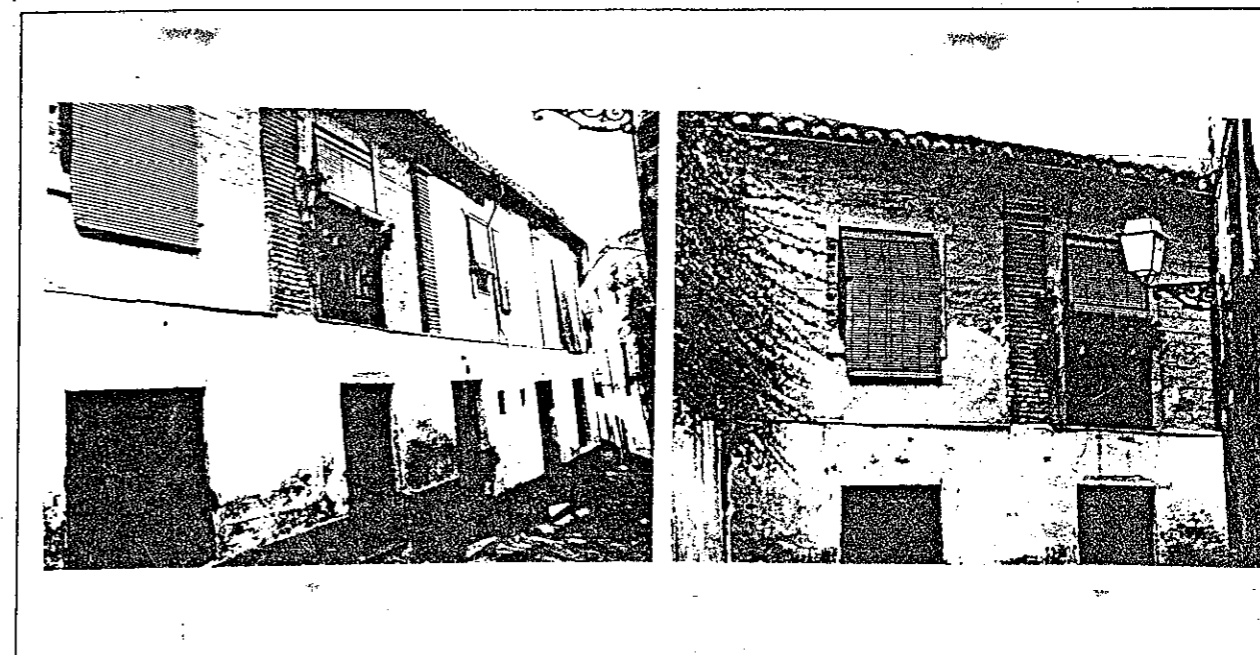
B.- INFORMACION FOTOGRAFICA.

- 1.- LOCALIZACION: C/Cuesta de los Infantes 1.
- 2.- EDAD DE LA EDIFICACION: Primer tercio del siglo XX.
- 3.- USOS ACTUALES: Uso doméstico.
- 4.- ESTADO FISICO: Regular. Cubiertas en mal estado. Grietas en las paredes.
- 5.- REGIMEN JURIDICO: Arrendamiento.
- 6.- CARACTERISTICAS GENERALES: Edificio de carácter ambiental. Bajo y una planta. Pilastras funcionales y decorativas en primera planta.
- 7.- JUSTIFICACION: Situado en calle de trazado irregular del antiguo barrio musulman de Mawrūr. Final de perspectiva de un tramo de la calle.

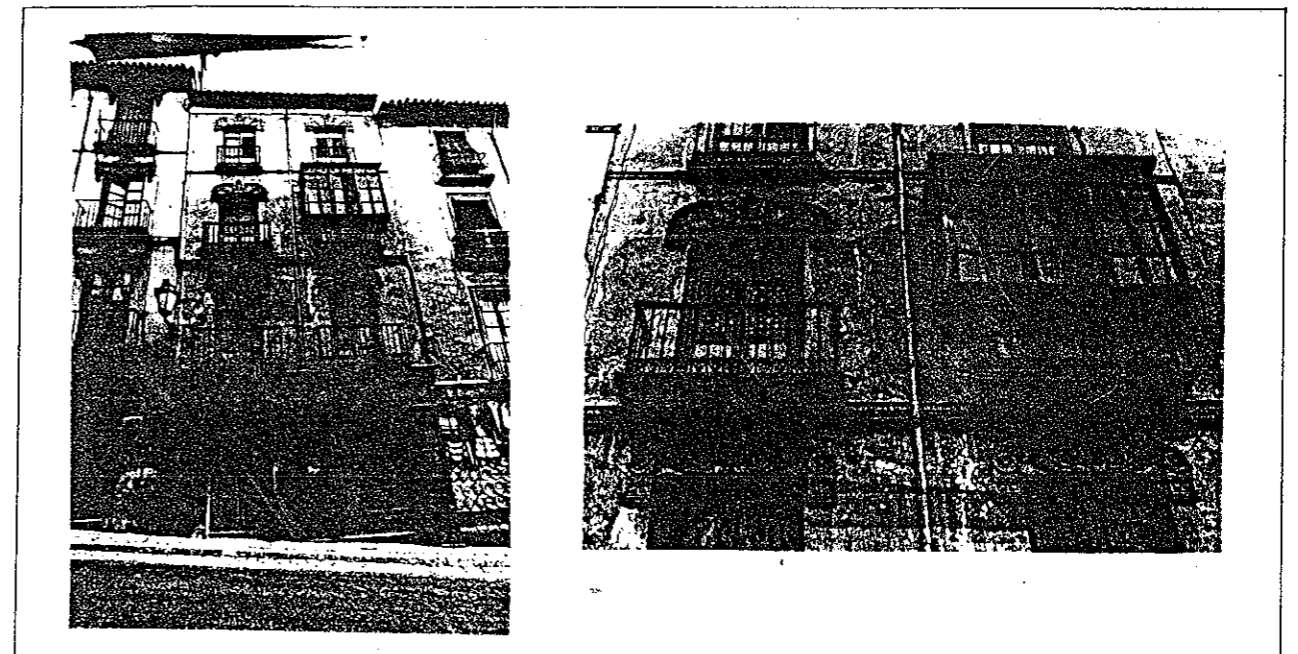
B.- INFORMACION FOTOGRAFICA.

- 1.- LOCALIZACION: C/Cuesta de Gómez 14.
- 2.- EDAD DE LA EDIFICACION: Primera década dell siglo XX.
- 3.- USOS ACTUALES: Inhabitada.
- 4.- ESTADO FISICO: Regular. Cubierta en mal estado.
- 5.- REGIMEN JURIDICO:
- 6.- CARCTERISTICAS GENERALES: Edificio ambiental. Bajo y tres plantas con disposición regular de huecos.
Cierre extremo izquierdo de la segunda planta. Vanos de las tres plantas con dinteles con decoración vegetal y floral de carácter modernista. Ménsulas en segunda planta con figuras antropomórficas.
- 7.- JUSTIFICACION: Situado en calle que perteneció al barrio de Gomara habiendo sido ensanchada con posterioridad tras la conquista de la ciudad por los Reyes Católicos.

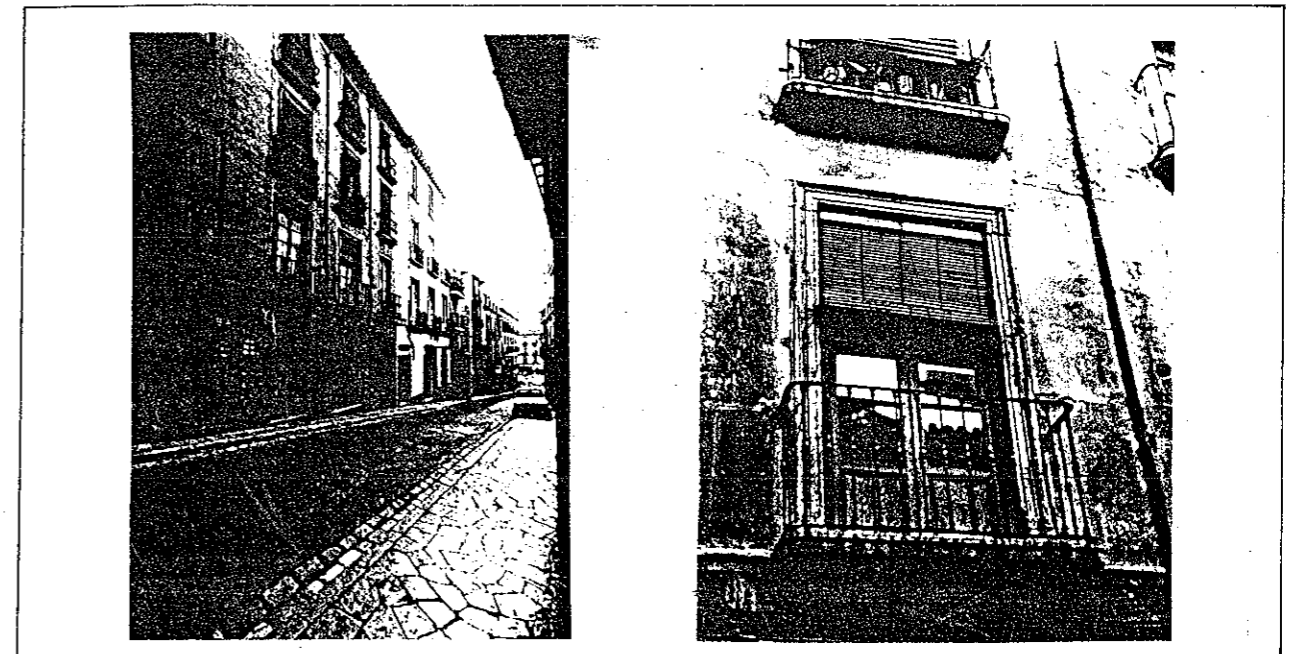
B.- INFORMACION FOTOGRAFICA.

- 1.- LOCALIZACION: C/Cuesta de Gómez 12.
- 2.- EDAD DE LA EDIFICACION: Ultima decada del siglo XIX.
- 3.- USOS ACTUALES: Comercial y doméstico (plurifamiliar).
- 4.- ESTADO FISICO: Regular. Cubierta en mal estado.
- 5.- REGIMEN JURIDICO: Arrendamiento.
- 6.- CARACTERISTICAS GENERALES: Edificio de carácter ambiental. Bajo y tres plantas.
Vanos fachada enmarcados por molduras con decoraciones en yeso.
- 7.- JUSTIFICACION: Situado en calle que perteneció al barrio de Gomara habiendo sido ensanchada con posterioridad en la conquista de la ciudad por los Reyes Católicos.

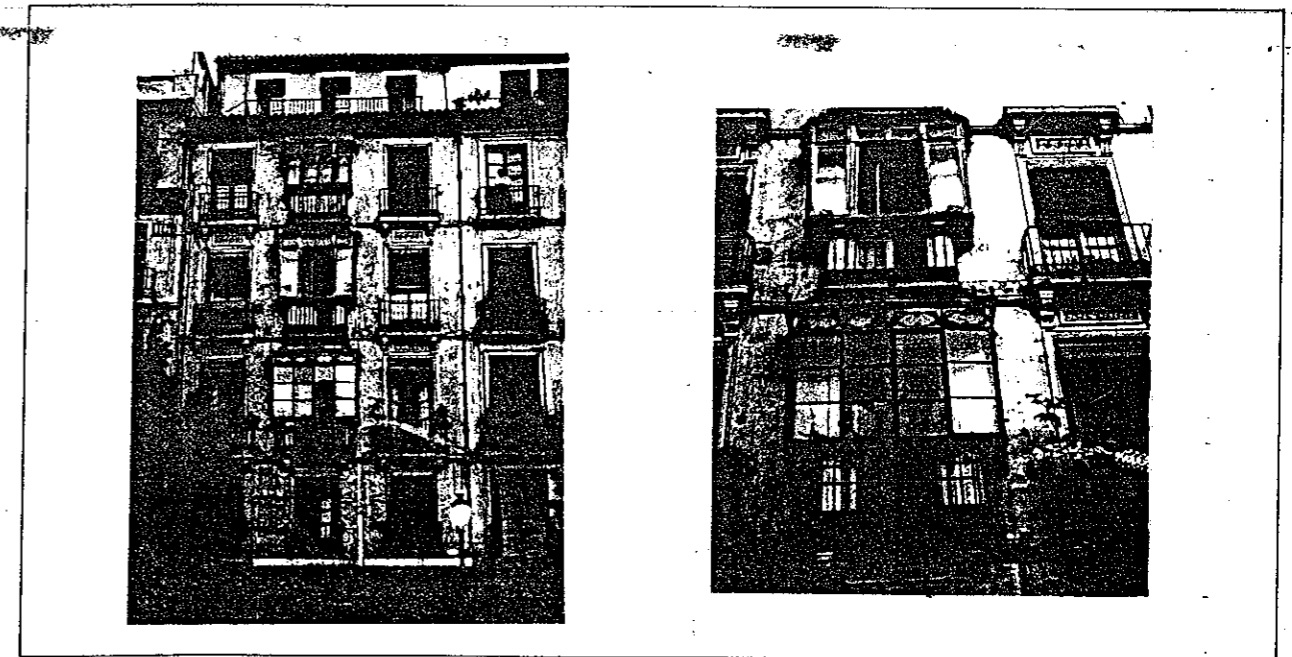
B.- INFORMACION FOTOGRAFICA.

- 1.- LOCALIZACION: C/Plaza Nueva 14.
- 2.- EDAD DE LA EDIFICACION: Década 1.910.
- 3.- USOS ACTUALES: Uso comercial y doméstico plurifamiliar.
- 4.- ESTADO FISICO: Regular. Cubiertas en mal estado.
- 5.- REGIMEN JURIDICO: Arrendamiento.
- 6.- CARACTERISTICAS GENERALES: Edificio historicista. Bajo, cuatro plantas y una superior retranqueada. Fachada con ordenación regular de huecos y cierres en los huecos centrales de la primera, segunda y tercera planta. Huecos enmarcados con molduras y dinteles con decoración vegetal y geométrica.
- 7.- JUSTIFICACION: Situado en el lateral sur de la Plaza Nueva que adquirió su actual fisonomía en la segunda mitad del siglo XIX, debido al cubrimiento del río Darro y a la denominación de la iglesia de S. Gil.
