PLAN ESPECIAL DE PROTECCION Y REFORMA INTERIOR DE LA ALHAMBRA Y ALIJARES
Consejería de Obras Públicas y Transportes de la Junta de Andalucía
Consejería de Cultura de la Junta de Andalucía
Excmo. Ayuntamiento de Granada
Patronato de la Alhambra

CATALOGO
PROTECCION ARQUITECTONICA
"Planos y Documentos de Informacion"

TOMO III

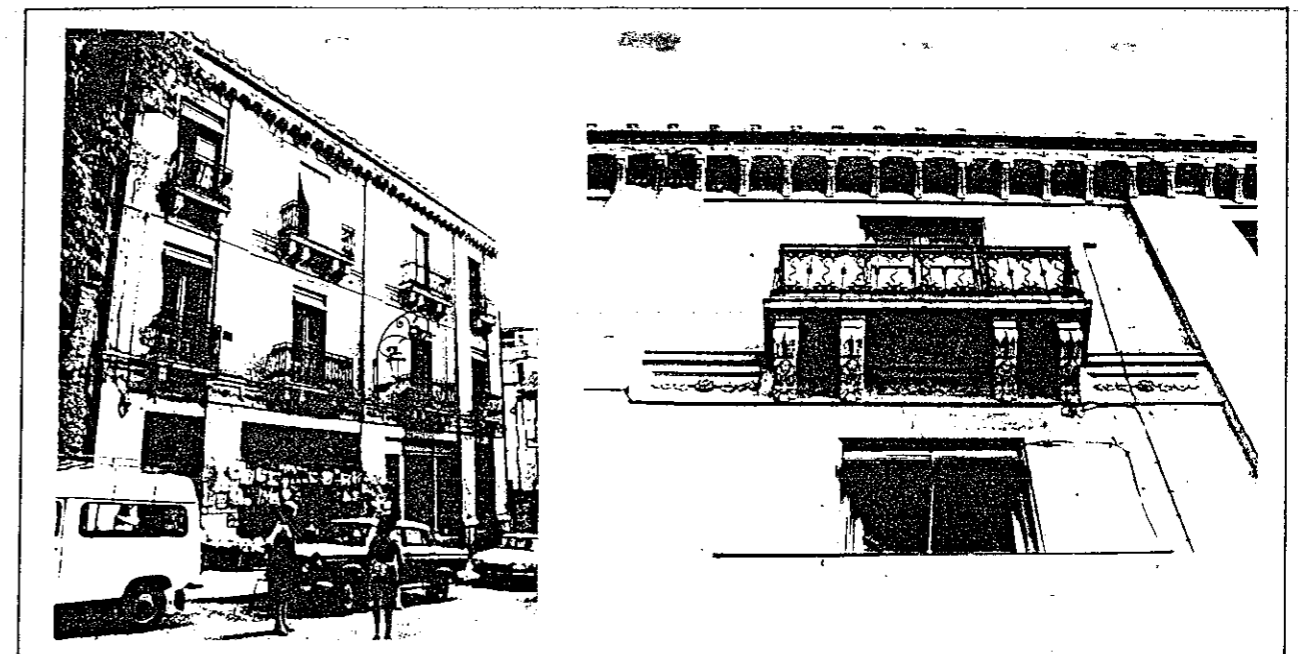
B.- INFORMACION FOTOGRAFICA.

- 4.- ESTADO FISICO: Regular. Humedad en bajos.
- 5.- REGIMEN JURIDICO: Arrendamiento.
- 6.- CARACTERISTICAS GENERALES: Edificio historicista de tres plantas en alzado con disposición regular de los huecos de la fachada. Zaguán, a eje con la caja de la escalera, con zócalo de azulejos neomudéjares. Cenefas, con decoración floral, en líneas de separación de plantas. Balcones con diseño modernista, en hierros y zapatas con decoración vegetal bajo el volado. Corona la fachada una cornisa con arquitos apoyados en zapatas.

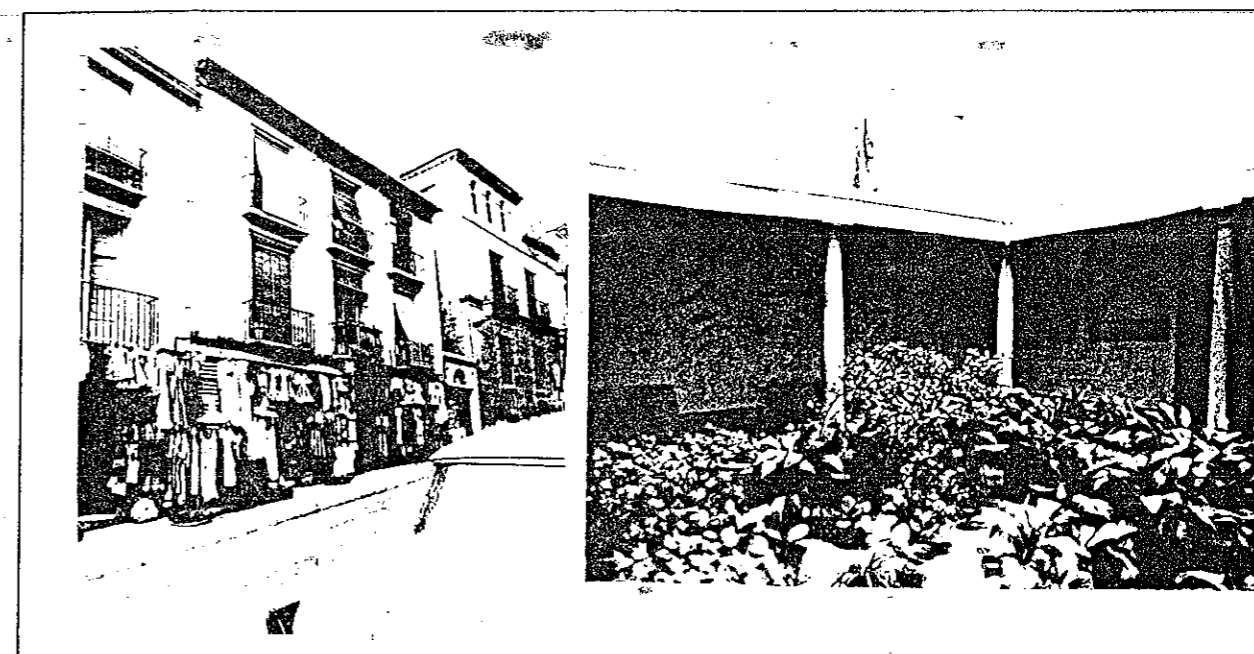
B.- INFORMACION FOTOGRAFICA.

- 1.- LOCALIZACION: C/Cuestade Gómez 45.
- 2.- EDAD DE LA EDIFICACION: Segunda mitad del siglo XIX.
- 3.- USOS ACTUALES: Uso comercial y doméstico plurifamiliar.
- 4.- ESTADO FISICO: Regular. Revoque fachada en mal estado. Humedad en bajos.
- 5.- REGIMEN JURIDICO: Arrendamiento.
- 6.- CARACTERISTICAS GENERALES: Edificio historicista que consta de bajo y dos plantas. Los huecos de la fachada dispuestos regularmente, están enmarcados con molduras. Portada de piedra gris. El patio a eje con el zaguán es adintelado con columnas toscanas de mármol de Sierra Elvira. Pilar y brocal de tinaje de piedra gris.
- 7.- JUSTIFICACION: La Cuesta de Gómez, prolongación del barranco de la Sabika, existía en la Granada musulmana accediéndose entonces a ella por la calle Animas. Su actual configuración la adquiere en el siglo XVI al formalizarse Plaza Nueva con el cubrimiento del Darro.

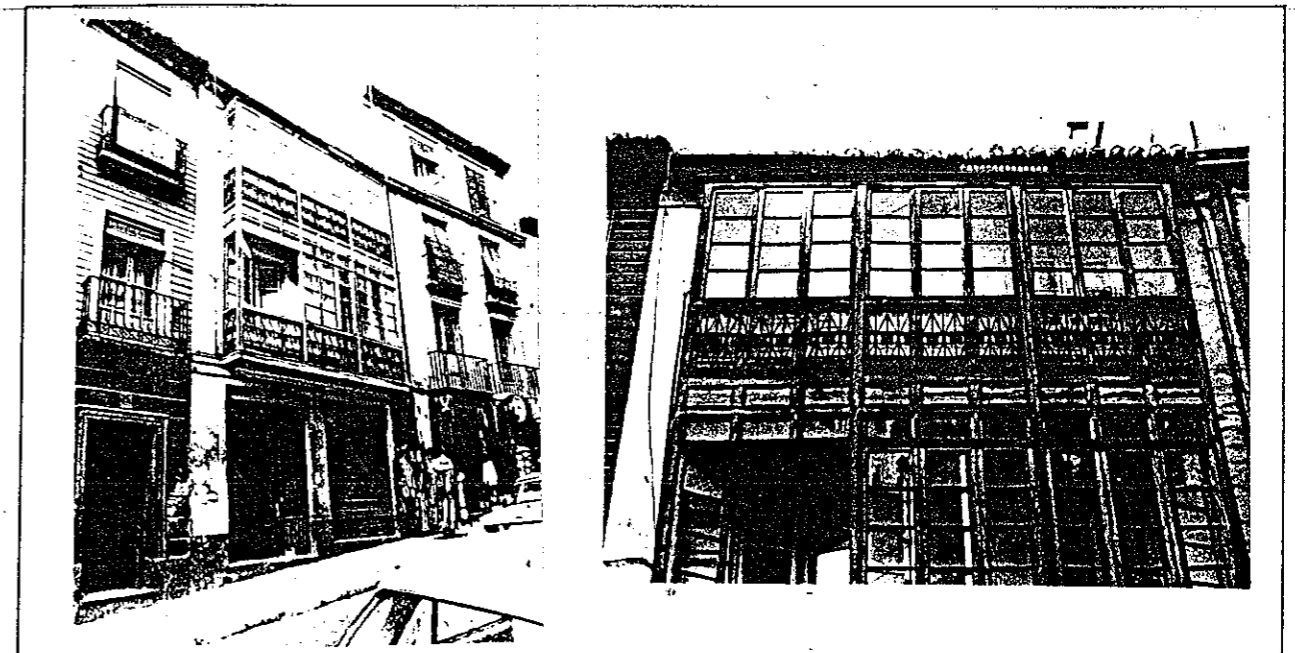
B.- INFORMACION FOTOGRAFICA.

- 1.- LOCALIZACION: C/Cuesta de Gómez 41.
- 2.- EDAD DE LA EDIFICACION: Ultimo tercio del siglo XIX.
- 3.- USOS ACTUALES: Uso doméstico unifamiliar.
- 4.- ESTADO FISICO: Regular. Cubierta en mal estado. Humedad en bajos.
- 5.- REGIMEN JURIDICO: Arrendamiento.
- 6.- CARACTERISTICAS GENERALES: Edificación ambiental que consta de dos plantas en altura. Galerías voladas con cierres de madera en primera y segunda planta, que evocan las existentes en las ciudades marítimas norteañas.
- 7.- JUSTIFICACION: La Cuesta de Gómez, prolongación del barranco de la Sabika, existía en la Granada musulmana accediéndose entonces a ella por la calle Animas. Su actual configuración la adquiere en el siglo XVI al formalizarse Plaza Nueva con el cubrimiento del Darro.

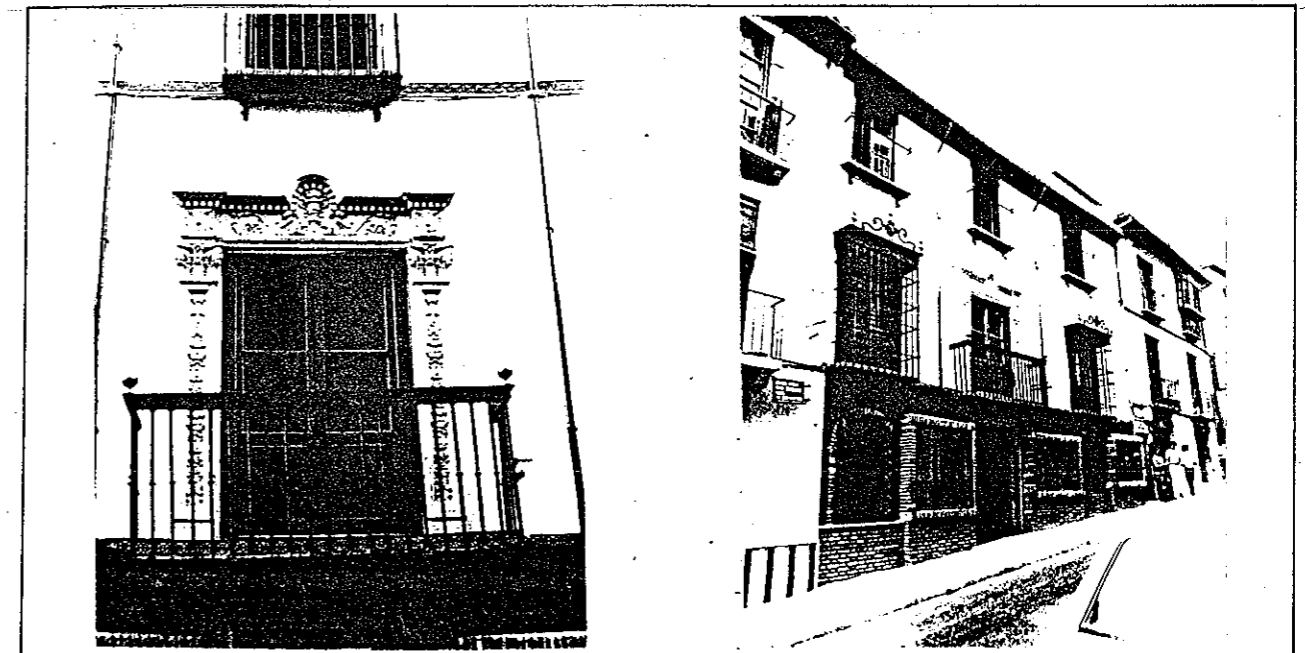
B.- INFORMACION FOTOGRAFICA.

- 4.- ESTADO FISICO: Regular. Cubiertas en mal estado.
- 5.- REGIMEN JURIDICO: Propiedad.
- 6.- CARACTERISTICAS ACTUALES: Edificación historicista de tres plantas en alzado con disposición regular de los huecos de la fachada. Rejas carceleras con decoración neorrenacentista en huecos extremos de la primera planta. Balcón en el centro de la misma planta flanqueado por pilastras corintias que soportan un entablamento con decoración neorrenacentista.
El antiguo patio, muy remodelado y cubierto, posee columnas toscanas de piedra de Elvira.

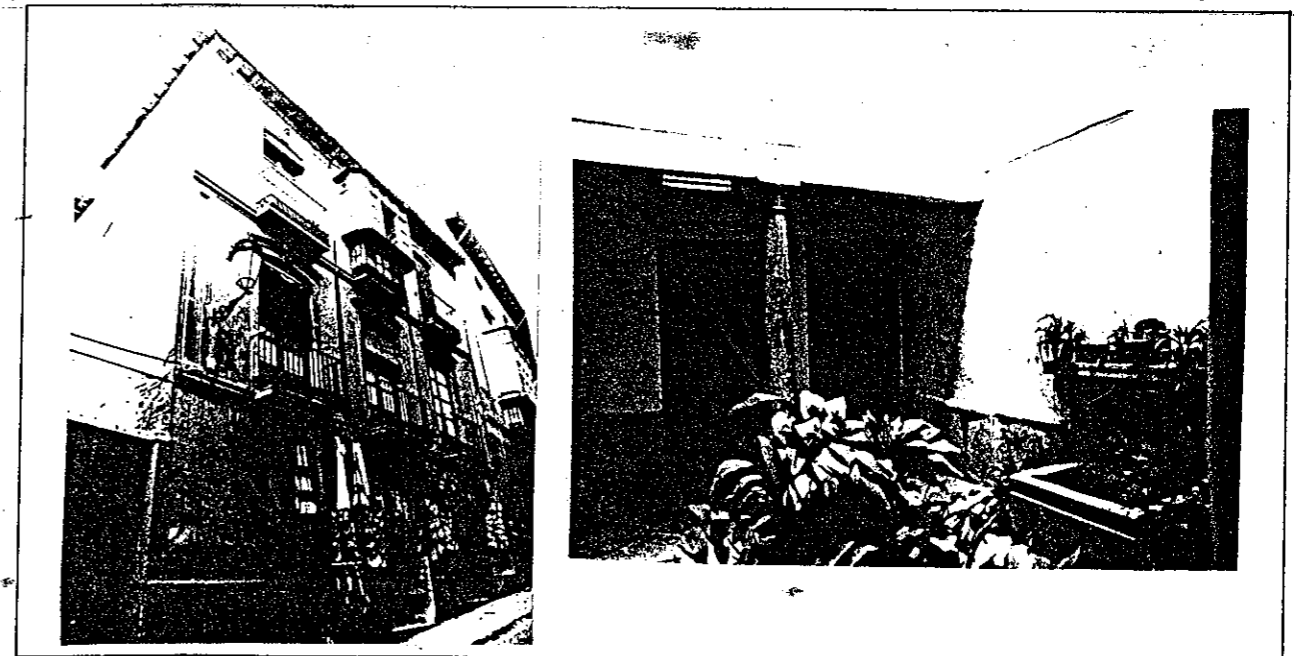
B.- INFORMACION FOTOGRAFICA.

- 1.- LOCALIZACION: C/Cuesta de Gómez 17.
- 2.- EDAD DE LA EDIFICACION: Ultimo tercio del siglo XIX.
- 3.- USOS ACTUALES: Uso doméstico plurifamiliar.
- 4.- ESTADO FISICO: Regular. Humedad en los bajos.

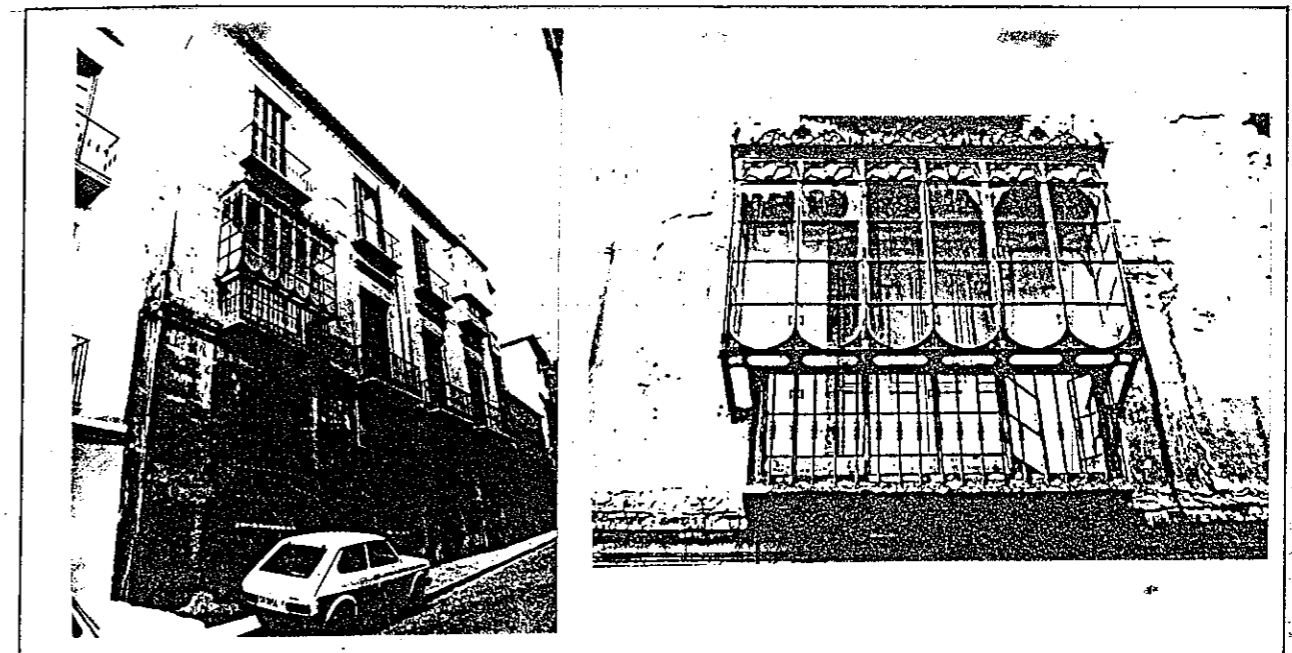
B.- INFORMACION FOTOGRAFICA.

- 1.- LOCALIZACION: C/Cuesta de Gómez 13.
- 2.- EDAD DE LA EDIFICACION: Ultimo tercio del siglo XIX.
- 3.- USOS ACTUALES: Uso doméstico unifamiliar.
- 4.- ESTADO FISICO: Regular. Revoque fachada en mal estado.
- 5.- REGIMEN JURIDICO: Propiedad.
- 6.- CARACTERISTICAS GENERALES Edificación historicista de tres plantas en alzada, con huecos de fachadas dispuestas de forma regular y dinteles decorados con molduras. Cierre de hierro coronado con cresteries con motivos neorrenacentistas en hueco extremo izquierdo fachada.
- 7.- JUSTIFICACION: La Cuesta de Gómez, prolongación del barranco de la Sabika, existía en la Granada musulmana accediéndose entonces a ella por la calle Animas. Su actual configuración la adquiere en el siglo XVI al formalizarse Plaza Nueva con el cubrimiento del Darro.

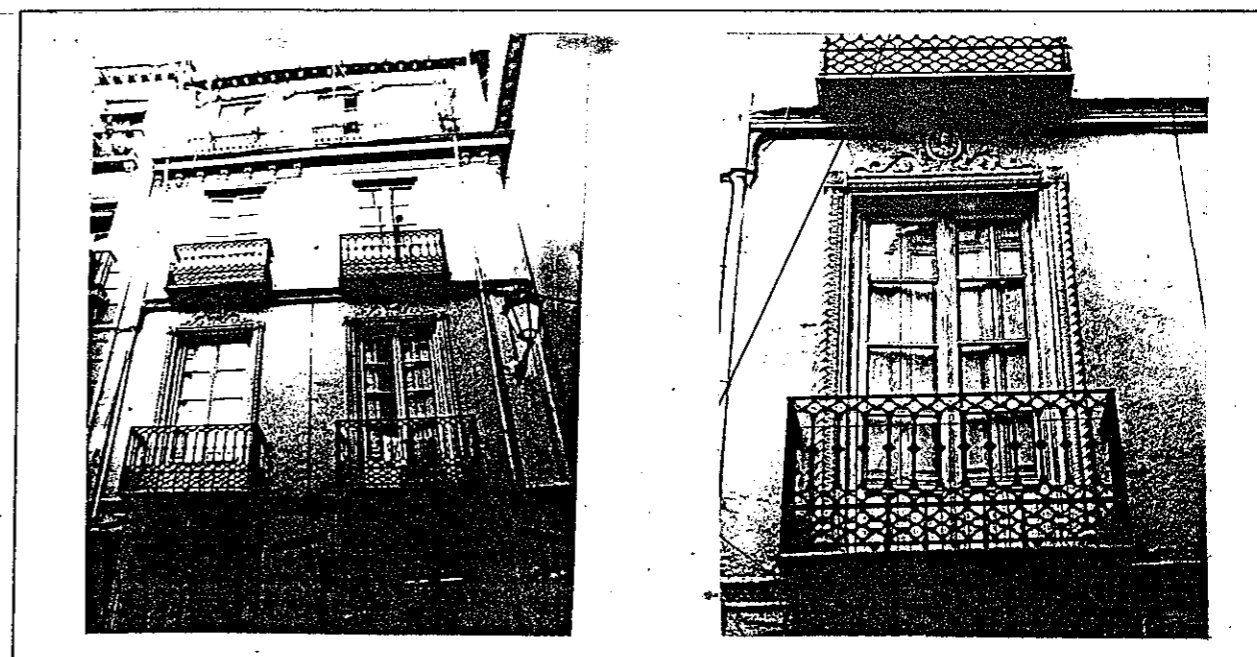
B.- INFORMACION FOTOGRAFICA.

- 1.- LOCALIZACION: C/Cuesta de Gómez 9.
- 2.- EDAD DE LA EDIFICACION: Ultimo tercio del siglo XIX.
- 3.- USOS ACTUALES: Uso comercial y doméstico plurifamiliar.

- 4.- ESTADO FISICO: Bueno.
- 5.- REGIMEN JURIDICO: Propiedad y arrendamiento.
- 6.- CARACTERISTICAS GENERALES: Edificación ambiental que consta de bajo, dos plantas y galería cerrada con pies derechos de madera y zapatas de escayola, con decoración vegetal. Los huecos de la fachada dispuestos de forma regular están enmarcados con cenefas con motivos geométricos. Los de la primera planta están enmarcados con roleos y un medallón.
La escalera a eje con el zaguán es de dos tramos y tiene columnas dóricas de hierro fundido y recibe la luz a través de una claraboya situada en su parte superior. La portada interior de arco de medio punto, es de piedra gris labrada con una hoja de acanto en clave.

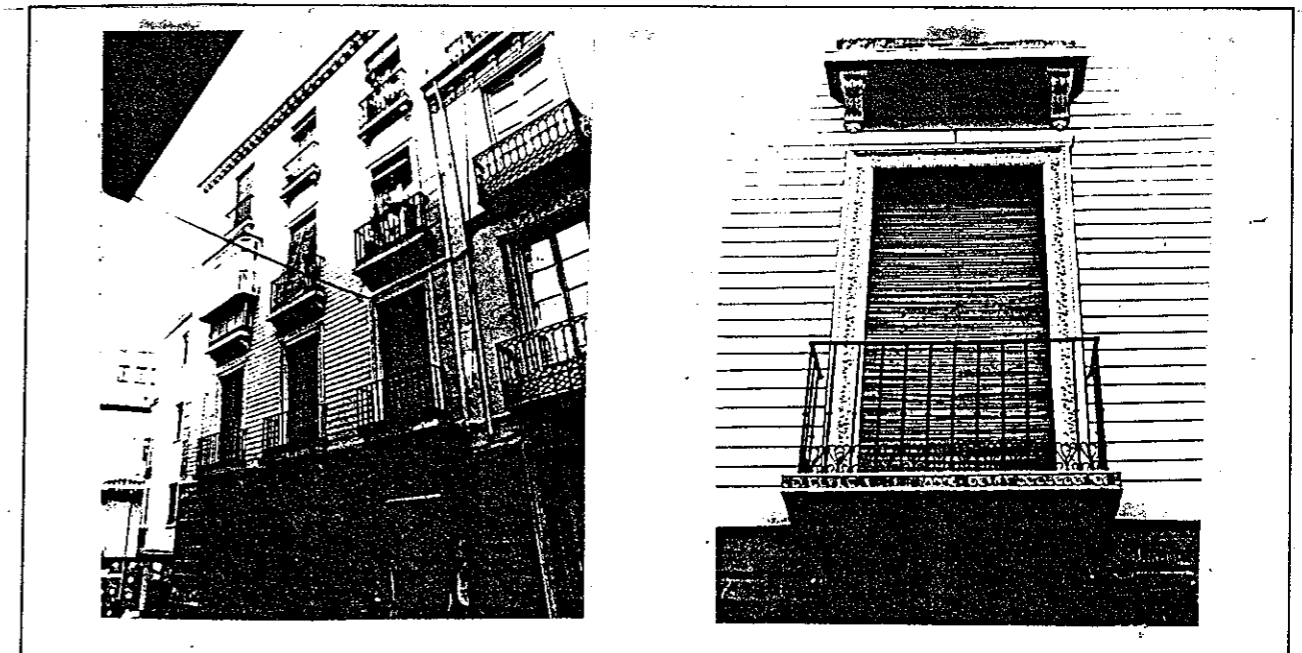
B.- INFORMACION FOTOGRAFICA.

- 1.- LOCALIZACION: C/Cuesta de Gómez 7.
- 2.- EDAD DE LA EDIFICACION: Ultimo tercio del siglo XIX.
- 3.- USOS ACTUALES: Uso comercial y doméstico plurifamiliar.

- 4.- ESTADO FISICO: Bueno.
- 5.- REGIMEN JURIDICO: Propiedad.
- 6.- CARACTERISTICAS GENERALES: Edificación ambiental que consta de bajo y tres plantas en alzado. Los huecos de la fachada, dispuestos de forma regular, están enmarcados por una cenefa, en escayola, con motivos neorrenacentistas.
Zapatas bajo calado de los balcones. Cierre en el hueco del extremo izquierdo de la segunda planta. Cornisas con zapatas en coronación del edificio. Portada de piedra gris.

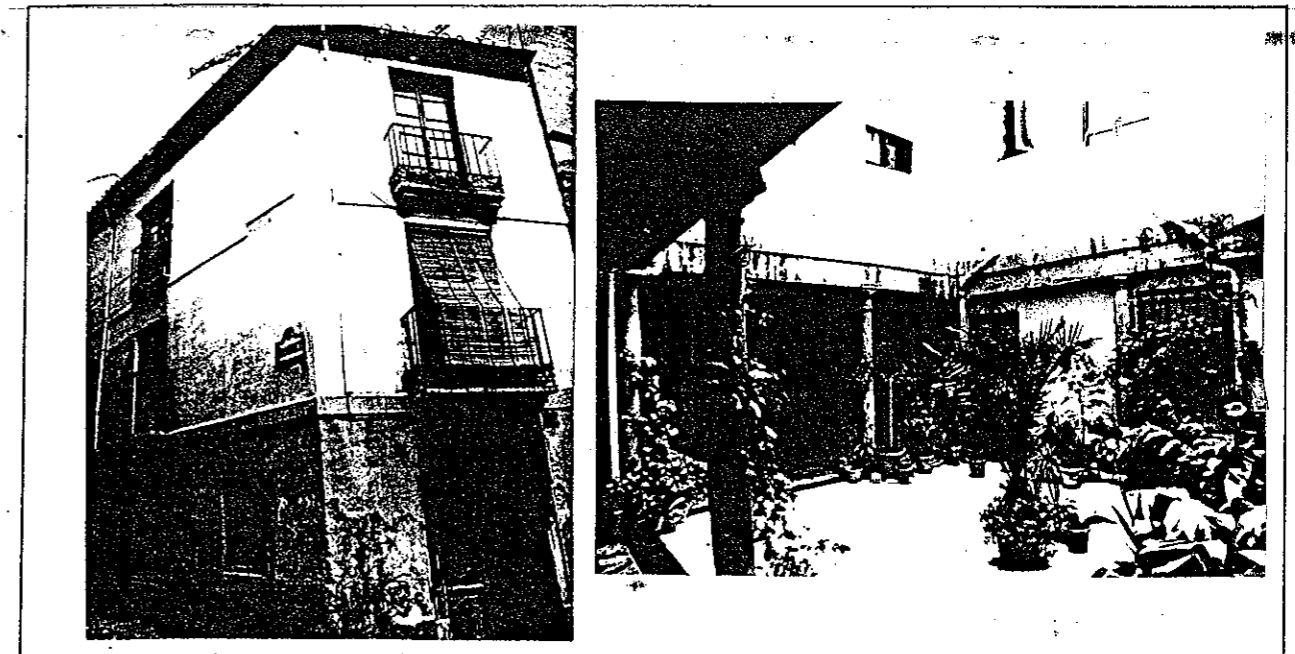
B.- INFORMACION FOTOGRAFICA.

- 1.- LOCALIZACION: C/Placeta de Ramírez 3.
- 2.- EDAD DE LA EDIFICACION: Primera mitad del siglo XIX.
- 3.- USOS ACTUALES: Uso doméstico.
- 4.- ESTADO FISICO: Bueno.
- 5.- REGIMEN JURIDICO:
- 6.- CARACTERISTICAS ACTUALES: Edificación historicista que sigue las pautas de la tradicional granadina de tres plantas en alzado y los huecos de la fachada dispuestos de forma regular. Los vanos a eje de la puerta de entrada con zapatas decoradas, bajo volado de los balcones.
Patio adintelado, al que se accede en eje desde el zaguán, con columnas toscanas de mármol de Sierra Elvira y dóricas de mármol blanco, algunas sobre plinto. La escalera se abre en un ángulo de la galería norte.
- 7.- JUSTIFICACION: La Placeta Ramírez de reducido espacio y forma alargada, tiene su origen, tras la conquista de la ciudad, al ensancharse una calle del barrio musulman de Al-Mansura (Almanzora).

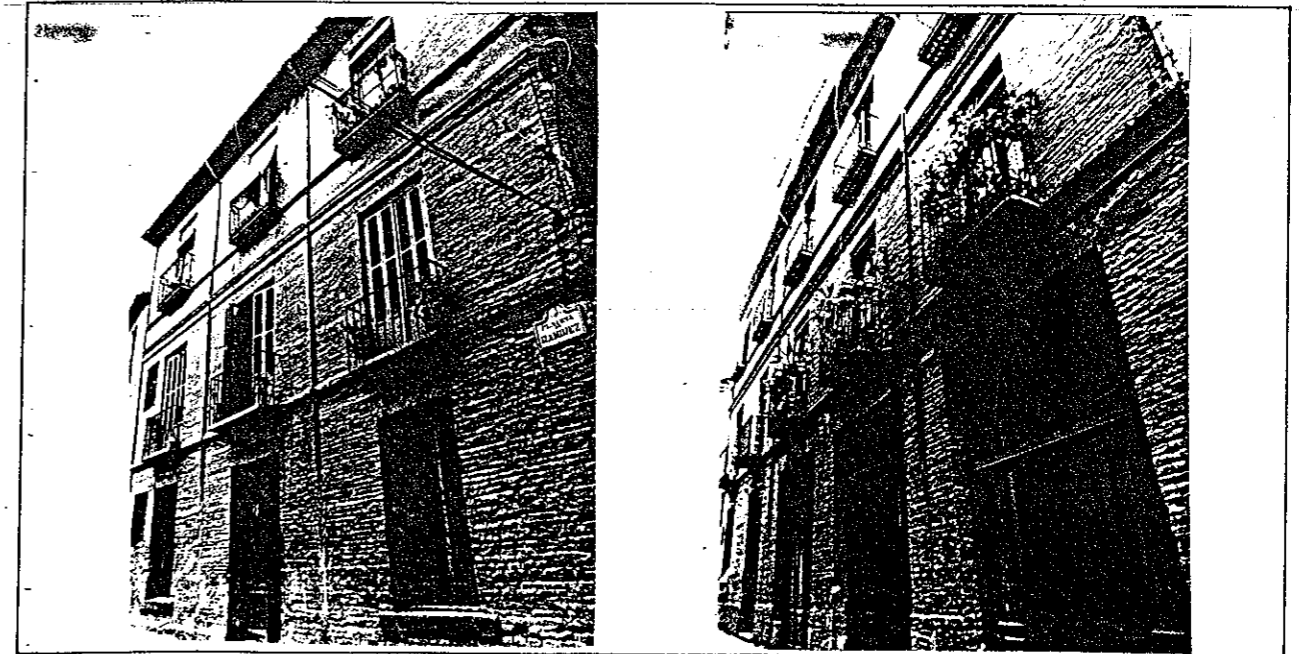
B.- INFORMACION FOTOGRAFICA.

- 1.- LOCALIZACION: C/Placeta de Ramírez 4 / Santa Ana 4.
- 2.- EDAD DE LA EDIFICACION: Década 1.910.
- 3.- USOS ACTUALES: Uso industrial y doméstico plurifamiliar.
- 4.- ESTADO FISICO: Bueno.
- 5.- REGIMEN JURIDICO: Arrendamiento.
- 6.- CARACTERISTICAS GENERALES: Edificación historicista construida en ladrillo, que consta de bajo y dos plantas en alzado. Los huecos de la fachada, de arco adintelado, están dispuestos de forma regular. Moldura de ladrillo en línea de separación de plantas y cornisa en la coronación del edificio.
Zaguán, con zócalo de azulejos, a eje con la caja de la escalera.
- 7.- JUSTIFICACION: La Placeta Ramírez, de reducido espacio y forma alargada, tiene su origen al ensancharse, tras la conquista de la ciudad, una calle del barrio musulmán de Al-Mansura (Almanzora).

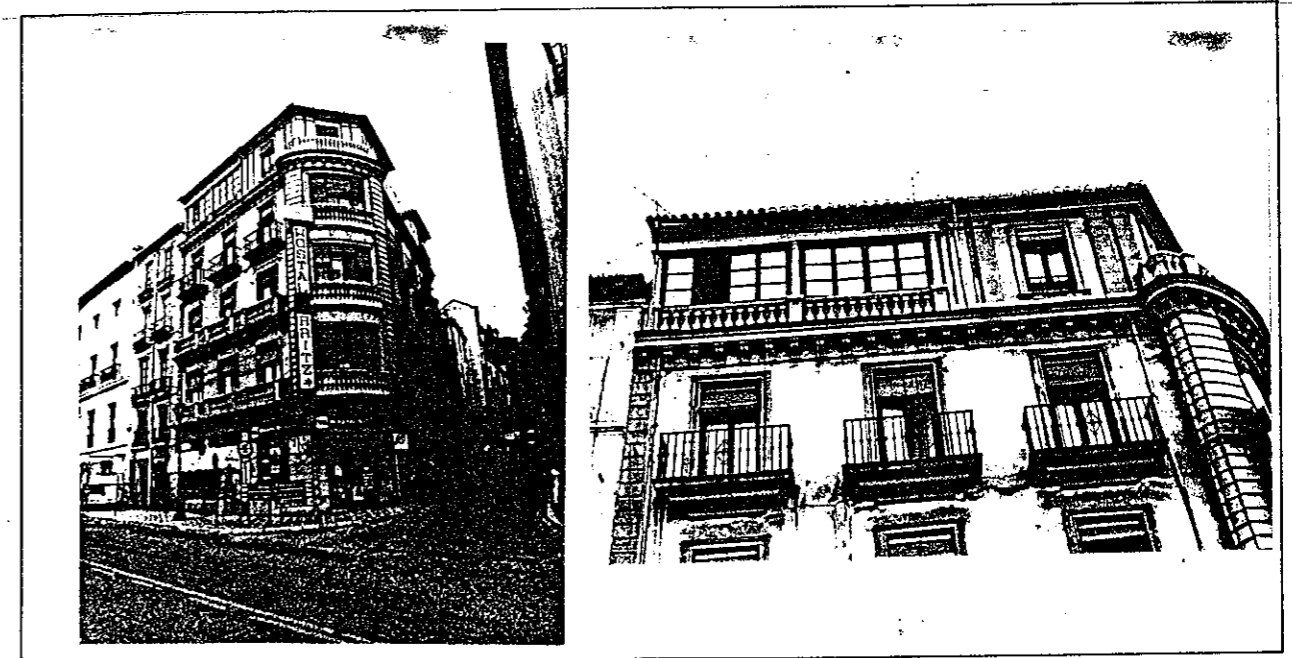
B.- INFORMACION FOTOGRAFICA.

- 1.- LOCALIZACION: C/Cuesta de Gómez 1 / Plaza Nueva.
- 2.- EDAD DE LA EDIFICACION: Década 1.940.
- 3.- USOS ACTUALES: Uso comercial y hospedaje.
- 4.- ESTADO FISICO: Bueno.

- 5.- REGIMEN JURIDICO: Propiedad.
- 6.- CARACTERISTICAS GENERALES: Edificación historicista que consta de bajo y cuatro plantas en alzado. Los huecos de la fachada dispuestos de forma regular están enmarcados con molduras. Cierres con balaustrada en esquina del edificio. En la primera y segunda planta los balcones son corridos con balaustrada neobarroca y apoyan en zapatas. Apilastramiento clásico y galería cerrada con columnas doricadas, en fachada de Plaza Nueva, en la última planta.

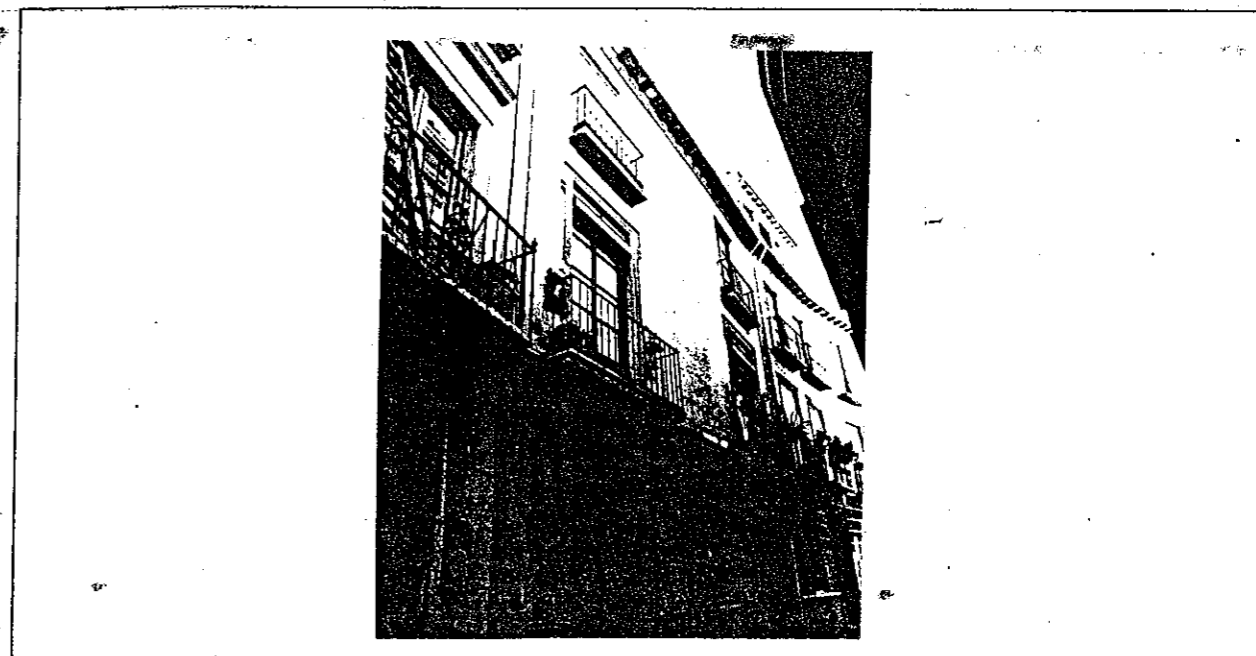
B.- INFORMACION FOTOGRAFICA.

- 1.- LOCALIZACION: C/Santa Ana 10.
- 2.- EDAD DE LA EDIFICACION: Ultimo tercio del siglo XIX.
- 3.- USOS ACTUALES: Uso doméstico plurifamiliar.
- 4.- ESTADO FISICO: Cubiertas en mal estado. Revoques en mal estado.
- 5.- REGIMEN JURIDICO: Arrendamiento.
- 6.- CARACTERISTICAS GENERALES: Edificación historicista de tres plantas en alzado con disposición regular de huecos de la fachada. Moldura enmarcando vanos. Portada de piedra de Elvira. Zapatas bajo el volado de los balcones.
El patio, a eje con el zaguán, es adintelado con columnas corintias, con escudo heráldico de mármol blanco del siglo XVI y tiene en el centro una fuente circular, de taza baja de mármol blanco.
- 7.- JUSTIFICACION: Calle angosta y de trazado irregular que perteneció en la Granada nazarita del barrio de Alcazaba.

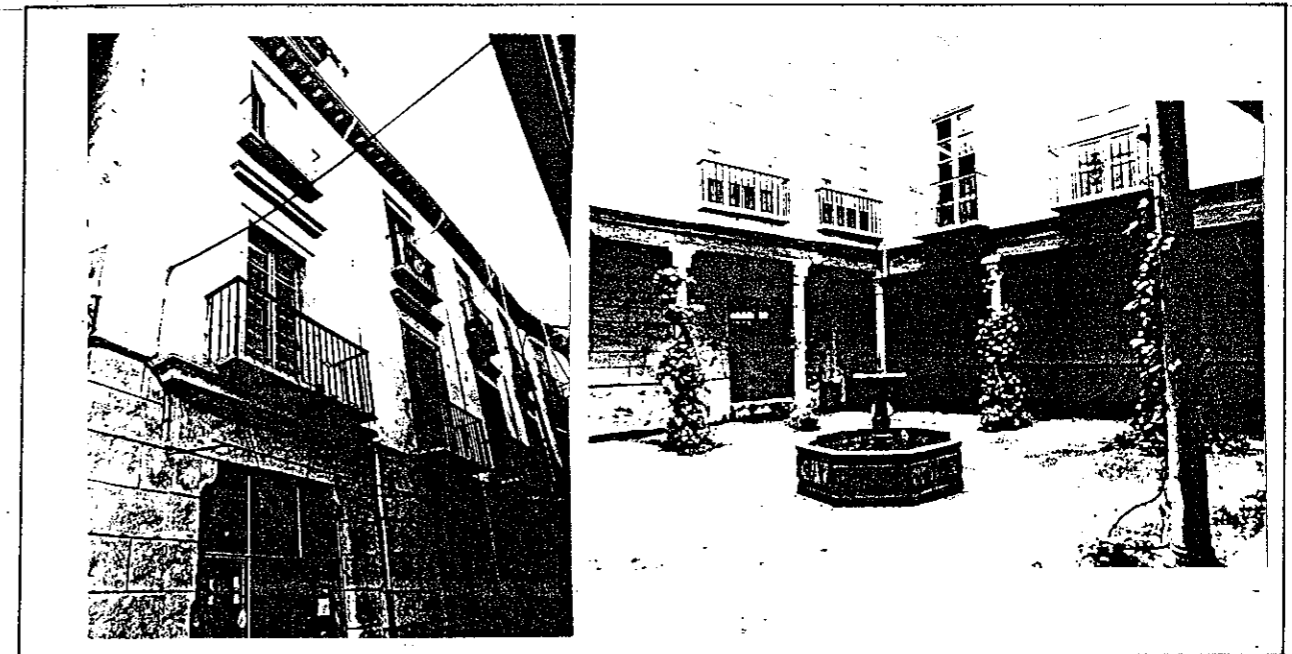
B.- INFORMACION FOTOGRAFICA.

- 1.- LOCALIZACION: C/Santa Ana 12.
- 2.- EDAD DE LA EDIFICACION: Siglo XVI y último tercio del siglo XIX.
- 3.- USOS ACTUALES: Uso artesanal, comercial y doméstico plurifamiliar.
- 4.- ESTADO FISICO:
- 5.- REGIMEN JURIDICO: Arrendamiento.
- 6.- CARACTERISTICAS GENERALES: Edificación tradicional granadina de tres plantas en alzado y torre abierta en extremo izquierdo de la fachada. Molduras enmarcando vanos. Portada de piedra de Elvira.
El patio, a eje con el zaguán, peristilado es adintelado con columnas corintias, con escudo, de mármol blanco. Fuente poligonal de mármol de Elvira, con taza alta. Zapata morisca en galería occidental. Alfarje mudéjar en la escalera.
- 7.- JUSTIFICACION: Calle angosta v de trazado irregular que perteneció en la Granada nazarita al barrio de Almanzora.

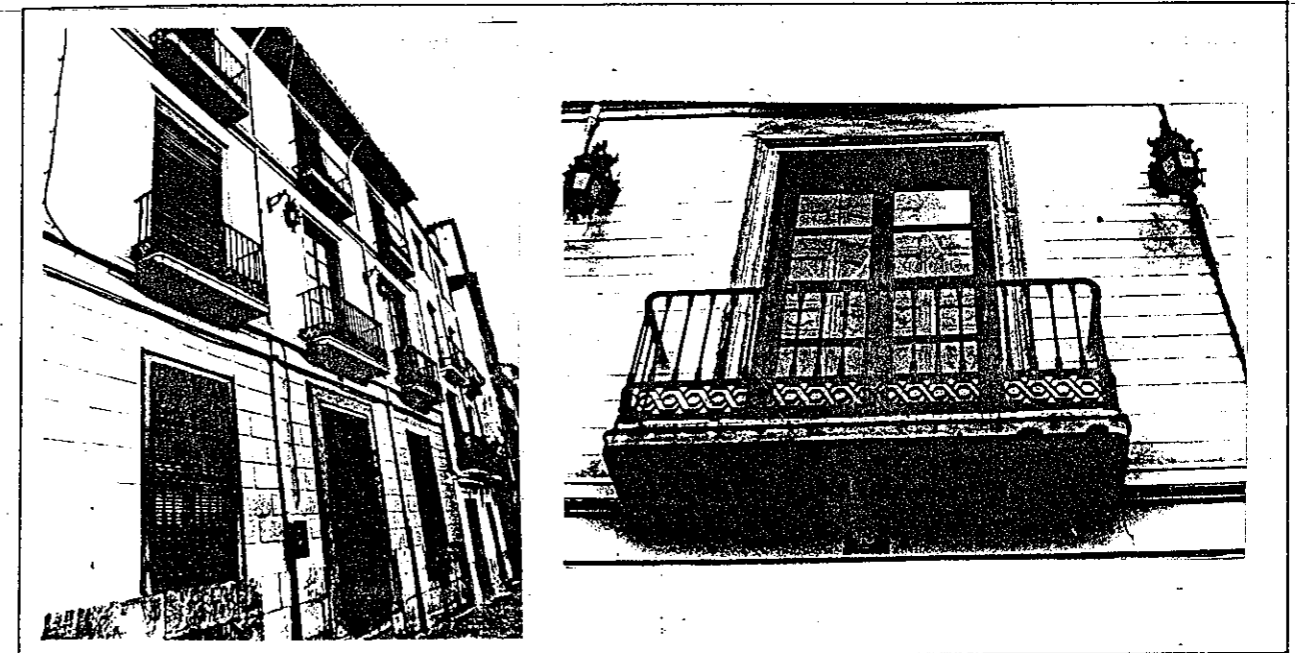
B.- INFORMACION FOTOGRAFICA.

- 1.- LOCALIZACION: C/Plaza de Santa Ana 5.
- 2.- EDAD DE LA EDIFICACION: Año 1.874.
- 3.- USOS ACTUALES: Uso para actividades culturales.
- 4.- ESTADO FISICO: Bueno.
- 5.- REGIMEN JURIDICO: Arrendamiento.
- 6.- CARACTERISTICAS GENERALES: Edificación historicista de tres plantas en alzado con disposición regular de huecos. Molduras enmarcando vanos y en línea divisoria de plantas. Portada de mármol de Elvira.
El patio, a eje con el zaguán, es adintelado con columnas toscanas. Pilar de mármol de Elvira. Fuente poligonal con taza alta de mármol blanco. Pavimento y zócalos del patio de piedra de Elvira. Jardín ante fachada meridional del edificio con fuente poligonal de mármol blanco. Gran cierre de madera en fachada occidental.
- 7.- JUSTIFICACION: Este espacio público surge en 1.880 al cubrirse el río Darro, reformándose de nuevo a primeros del siglo actual en que se niveló.

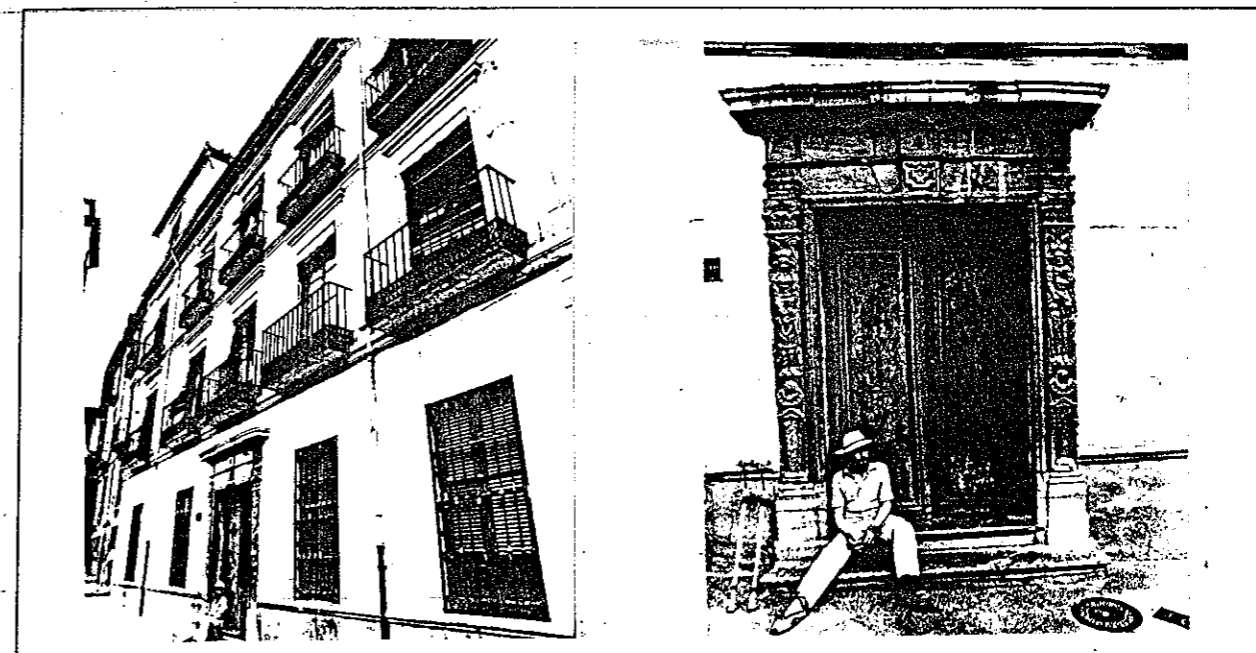
B.- INFORMACION FOTOGRAFICA.

- 1.- LOCALIZACION: C/Plaza de Santa Ana 4.
- 2.- EDAD DE LA EDIFICACION: Siglo XVIII y último tercio del siglo XIX.
- 3.- USOS ACTUALES: Uso doméstico plurifamiliar.

- 4.- ESTADO FISICO: Bueno.
- 5.- REGIMEN JURIDICO: Propiedad.
- 6.- CARACTERISTICAS GENERALES: Edificación tradicional granadina de tres plantas en alzado y torre cerrada en extremo izquierdo de la fachada. Molduras enmarcando huecos y en línea divisoria de las plantas. Portada adintelada de mármol de Elvira con pilastras ornamentadas con figuras de pie en alto relieve. El patio, a eje con el zaguán, por su galería oriental, es peristilado y adintelado con columnas toscanas y zapatas decoradas. Pilar con mascarón de mármol. Placa de memoria a D. Antonio Gallego Burín en la fachada.

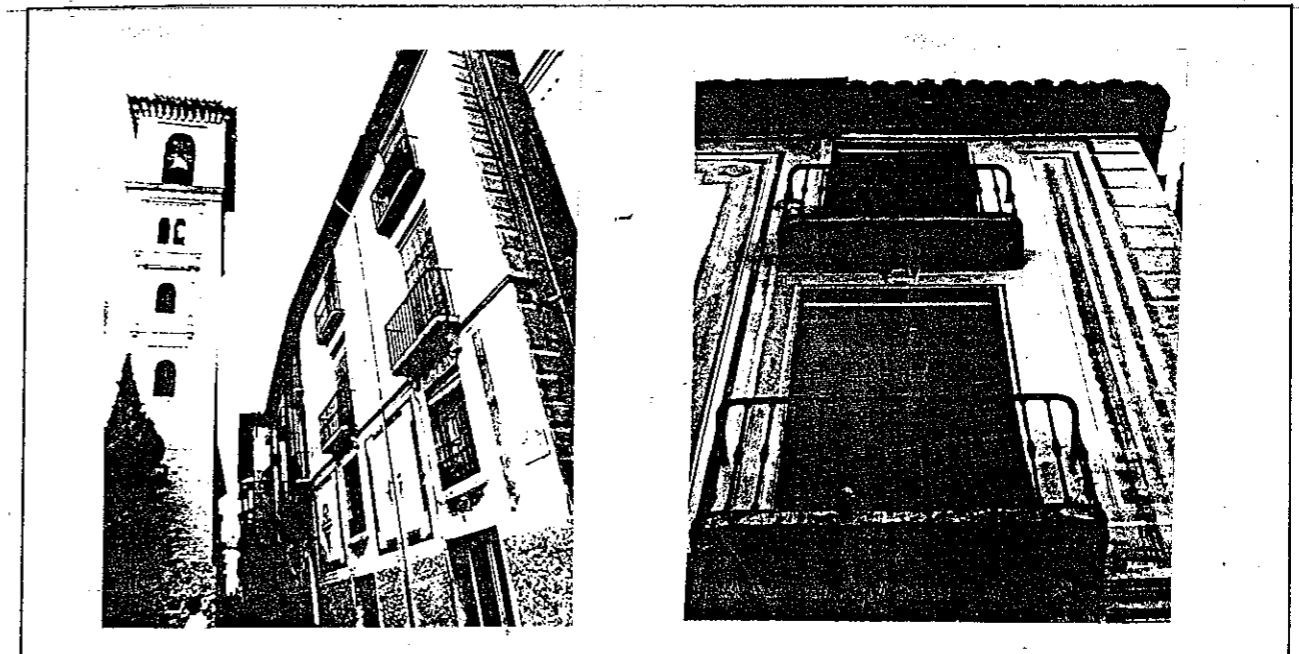
B.- INFORMACION FOTOGRAFICA.

- 1.- LOCALIZACION: C/Santa Ana 2.
- 2.- EDAD DE LA EDIFICACION: Segunda mitad del siglo XIX.
- 3.- USOS ACTUALES: Deshabitada.
- 4.- ESTADO FISICO: Cubiertas en mal estado.
- 5.- REGIMEN JURIDICO: Propiedad.
- 6.- CARACTERISTICAS GENERALES: Edificación historicista de tres plantas en alzado con disposición regular de los huecos de la fachada. Portada de piedra de Elvira. Pinturas arquitectónicas decorando la fachada.
El patio, a eje con el zaguán, es adintelado, con columnas toscanas de mármol de Elvira. Pilar y fuente redonda de taza baja de mármol de Elvira.
- 7.- JUSTIFICACION: Santa Ana, calle angosta y de trazado irregular que perteneció en la Granada nazarita al barrio de Almanzora.

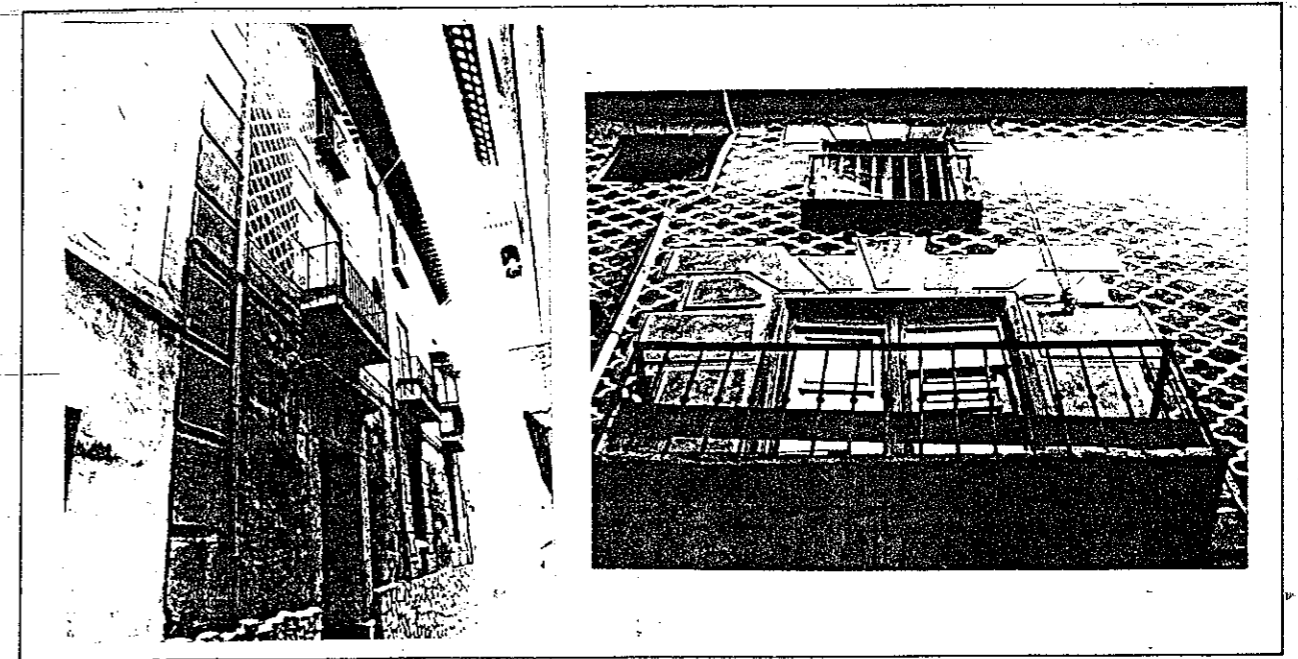
B.- INFORMACION FOTOGRAFICA.

- 1.- LOCALIZACION: C/Santa Ana 4.
- 2.- EDAD DE LA EDIFICACION: Siglo XVIII y último tercio del siglo XIX.
- 3.- USOS ACTUALES: Uso doméstico plurifamiliar.
- 4.- ESTADO FISICO: Cubiertas en mal estado. Humedad en bajos.
- 5.- REGIMEN JURIDICO: Arrendamiento.
- 6.- CARACTERISTICAS GENERALES: Edificación historicista de tres plantas en alzado con disposición regular de huecos. La fachada con decoración en esgrafiado. Cierre en extremo derecho de la primera planta. Portada adintelada de piedra de Elvira, con escudo en dintel. Gran alero de madera en la coronación del edificio.
El patio, a eje con el zaguán tiene columnas toscanas de mármol de Elvira sobre alto plinto.
- 7.- JUSTIFICACION: Santa Ana, calle angosta y de trazado irregular que perteneció en la Granada nazarita al barrio de Almanzora.

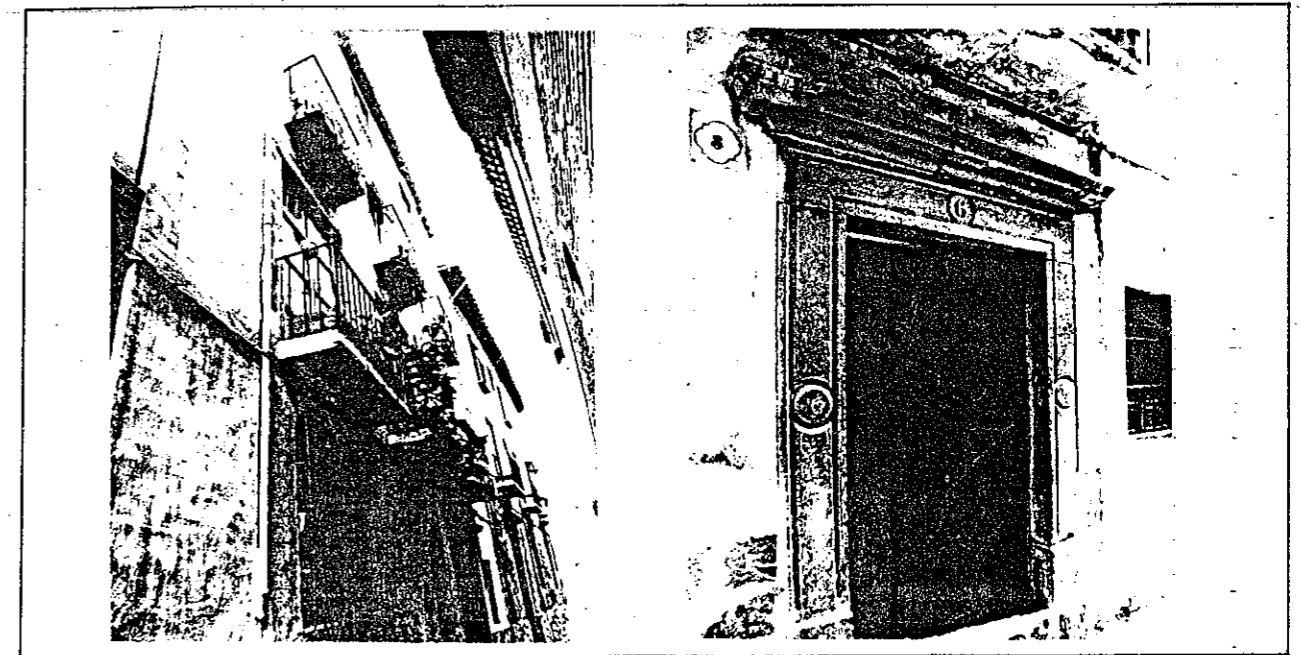
B.- INFORMACION FOTOGRAFICA.

- 1.- LOCALIZACION: C/Santa Ana 6.
- 2.- EDAD DE LA EDIFICACION: Ultimo tercio del siglo XIX.
- 3.- USOS ACTUALES: Uso doméstico plurifamiliar.
- 4.- ESTADO FISICO: Cubiertas en mal estado.
- 5.- REGIMEN JURIDICO: Propiedad y arrendamiento.
- 6.- CARACTERISTICAS GENERALES: Edificación tradicional granadina de cuatro plantas en alzado y disposición regular de los huecos de la fachada. Portada de piedra de Elvira.
El patio, a eje con el zaguán es adintelado, con columnas toscanas de mármol de Elvira.
- 7.- JUSTIFICACION: Santa Ana, calle angosta y de trazado irregular que perteneció en la Granada nazarita al barrio de Almanzora.

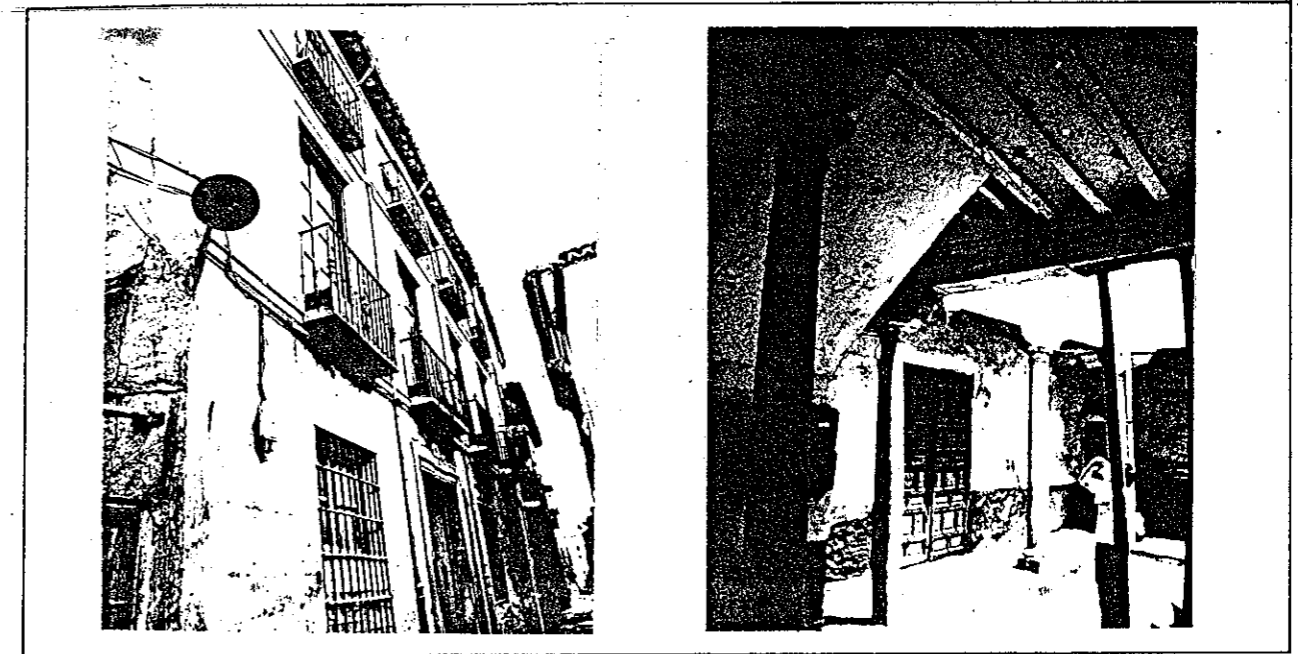
B.- INFORMACION FOTOGRAFICA.

- 1.- LOCALIZACION: C/Santa Ana 8.
- 2.- EDAD DE LA EDIFICACION: Siglo XVIII y último tercio del siglo XIX.
- 3.- USOS ACTUALES: Uso doméstico plurifamiliar.
- 4.- ESTADO FISICO: En ruina.
- 5.- REGIMEN JURIDICO: Arrendamiento.
- 6.- CARACTERISTICAS GENERALES: Edificación tradicional granadina de tres plantas en alzado y disposición regular de los huecos de la fachada. Molduras enmarcando vanos en la línea divisoria de las plantas. Portada de piedra gris.
El patio, en eje con el zaguán, tiene galerías en sus lados meridional, oriental y septentrional, con columnas toscanas de mármol de Elvira y zapatas decoradas. Pilar y fuente de taza baja de mármol de Elvira. Escalera en tres tramos con bóveda de medio cañón y balaustrada de hierro.
- 7.- JUSTIFICACION: Santa Ana, calle angosta y de trazado irregular que perteneció en la Granada nazarita al barrio de Almanzora.

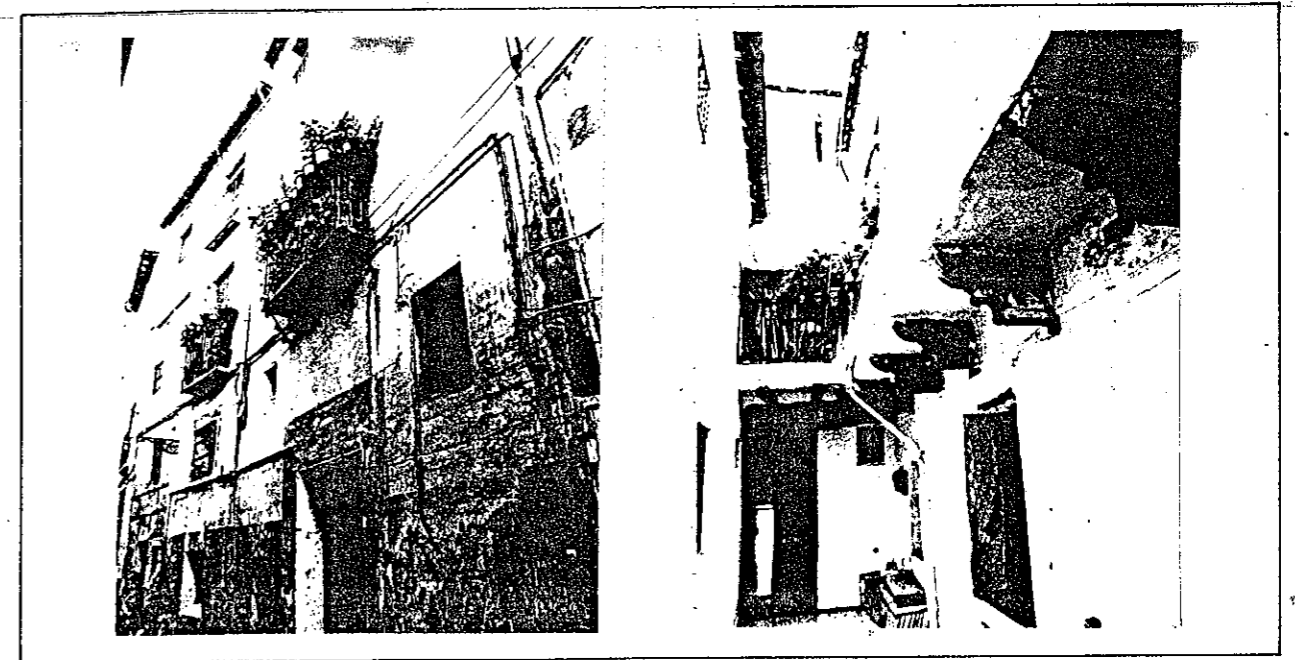
B.- INFORMACION FOTOGRAFICA.

- 1.- LOCALIZACION: C/Santa Ana 16.
- 2.- EDAD DE LA EDIFICACION: Siglo XVI y primer tercio del siglo XX.
- 3.- USOS ACTUALES: Uso doméstico plurifamiliar.
- 4.- ESTADO FISICO: Cubiertas en mal estado. Humedad en bajos.
- 5.- REGIMEN JURIDICO: Arrendamiento.
- 6.- CARACTERISTICAS GENERALES: Edificación tradicional granadina de cuatro plantas en alzado con disposición regular de los huecos de la fachada.
El patio, a eje con el zaguán, tiene en su lado meridional una galería volada con grandes zapatas con sencilla decoración.
- 7.- JUSTIFICACION: Santa Ana, calle angosta y de trazado irregular que perteneció en la Granada nazarita al barrio de Almanzora.

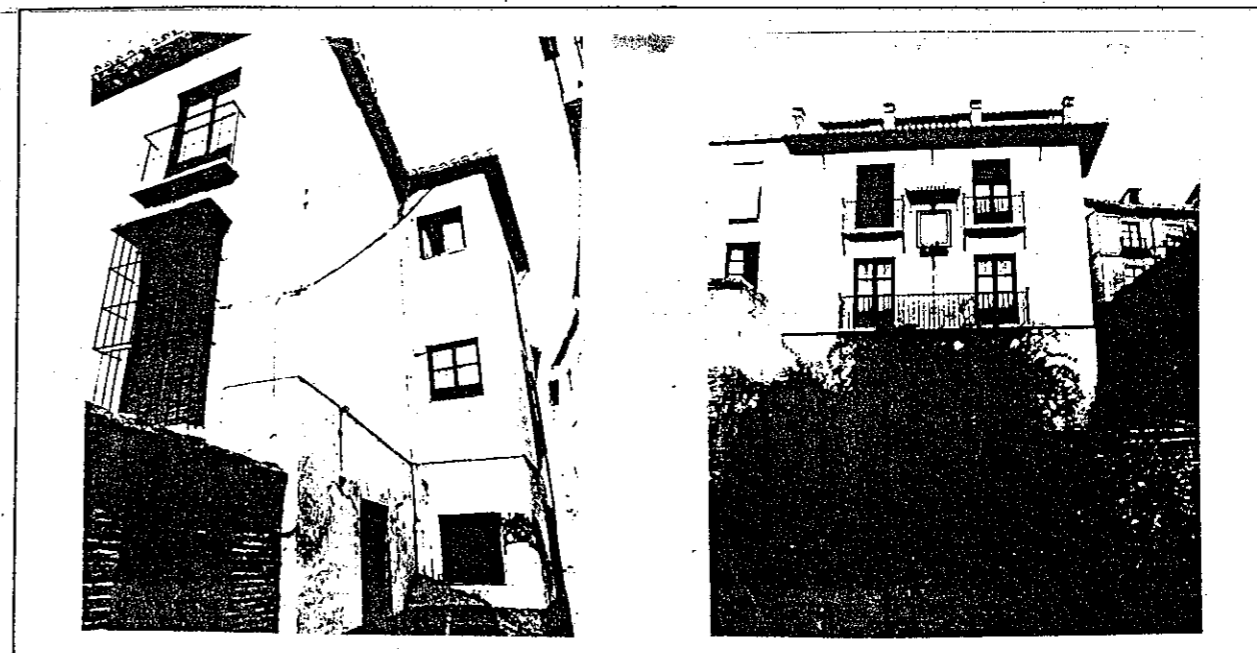
B.- INFORMACION FOTOGRAFICA.

- 1.- LOCALIZACION: C/Santa Ana 5.
- 2.- EDAD DE LA EDIFICACION: Década 1.940.
- 3.- USOS ACTUALES: Uso doméstico plurifamiliar.
- 4.- ESTADO FISICO: Bueno.
- 5.- REGIMEN JURIDICO: Arrendamiento.
- 6.- CARACTERISTICAS GENERALES: Edificación ambiental de tres plantas en alzado con disposición regular de los huecos de la fachada. Portada con jambas de piedra de S. Elvira. Reja renacentista en ventana de la primera planta.
La fachada del río Darro consta de tres plantas en alzado y ático. Hierros neorrenacentistas en los vanos de la fachada. Gran alero de madera en la segunda planta. Pequeño jardín ante ésta fachada.
- 7.- JUSTIFICACION: Santa Ana, calle angosta y de trazado irregular que perteneció en la Granada Nazarita al barrio de Almanzora.
