PLAN ESPECIAL DE PROTECCION Y REFORMA INTERIOR DE LA ALHAMBRA Y ALIJARES
Consejería de Obras Públicas y Transportes de la Junta de Andalucía
Consejería de Cultura de la Junta de Andalucía
Excmo. Ayuntamiento de Granada
Patronato de la Alhambra

CATALOGO
PROTECCION ARQUITECTONICA
"Planos y Documentos de Informacion"

TOMO III

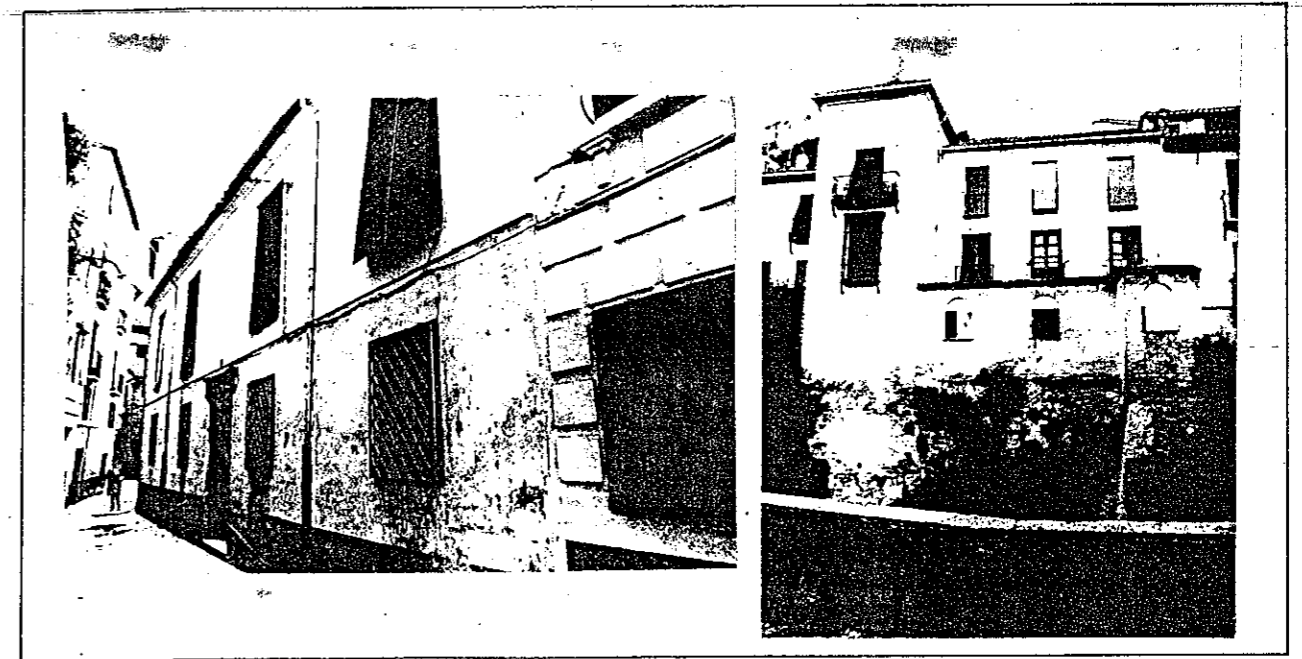
B.- INFORMACION FOTOGRAFICA.

- 1.- LOCALIZACION: C/Santa Ana 7.
- 2.- EDAD DE LA EDIFICACION: Década de los 30.
- 3.- USOS ACTUALES: Uso doméstico plurifamiliar.
- 4.- ESTADO FISICO: Bueno.
- 5.- REGIMEN JURIDICO: Arrendamiento.
- 6.- CARACTERISTICAS GENERALES: Edificación ambiental que consta en fachada principal de dos plantas en alzado. Los vanos dispuestos de forma regular, tienen antepecho con balaustrada torneada en la primera planta.
La fachada del río Darro de ladrillo prensado consta de tres plantas en alzado y disposición regular de los huecos de la fachada. Veleta de hierro forjado coronando el edificio.
- 7.- JUSTIFICACION: Santa Ana, calle angosta y de trazado irregular que perteneció en la Granada musulmana al barrio de Almanzora.

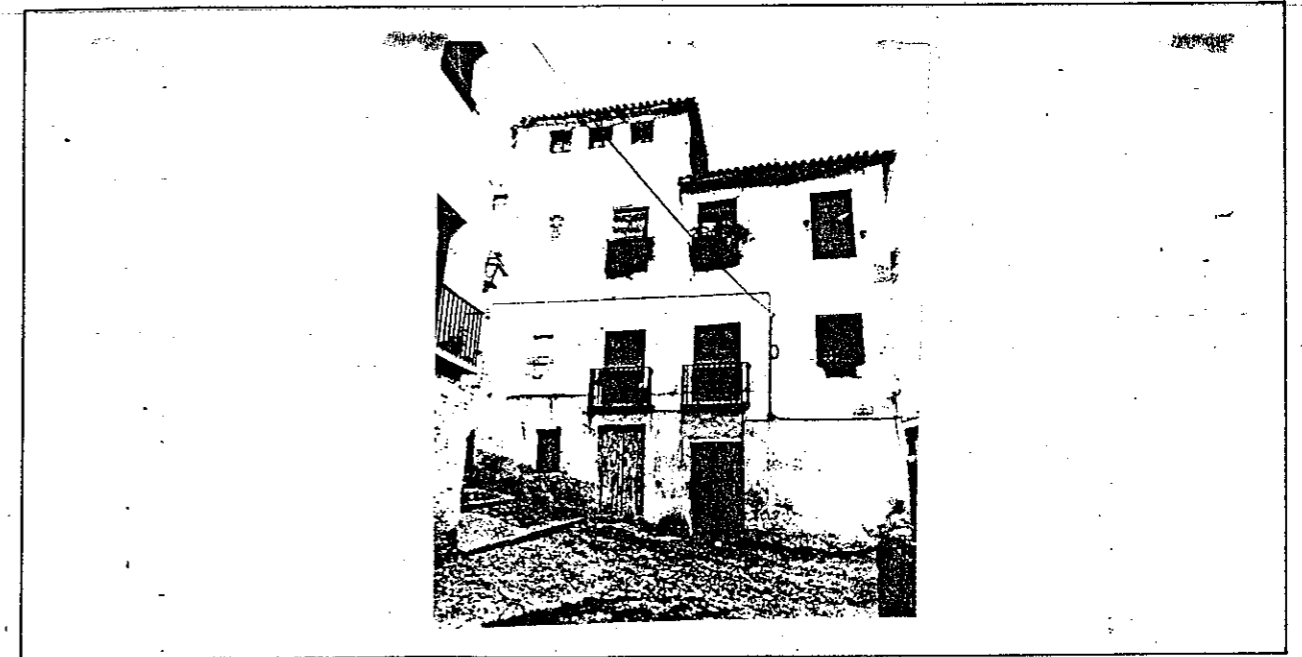
B.- INFORMACION FOTOGRAFICA.

- 1.- LOCALIZACION: C/Puente Cabrera 2.
- 2.- EDAD DE LA EDIFICACION: Siglo XVIII y último tercio del siglo XIX.
- 3.- USOS ACTUALES: Uso doméstico plurifamiliar.
- 4.- ESTADO FISICO: Cubiertas y revoques de fachada en mal estado.
- 5.- REGIMEN JURIDICO: Arrendamiento.
- 6.- CARACTERISTICAS GENERALES: Edificación ambiental que consta de tres plantas y torre cerrada en angulo suroriental del edificio. Disposición regular de los huecos de la fachada.
- 7.- JUSTIFICACION: Espacio de trazado irregular que recibe el nombre del puente que le da acceso desde la Carrera del Darro. En la Granada nazarita perteneció al barrio de Almanzora.

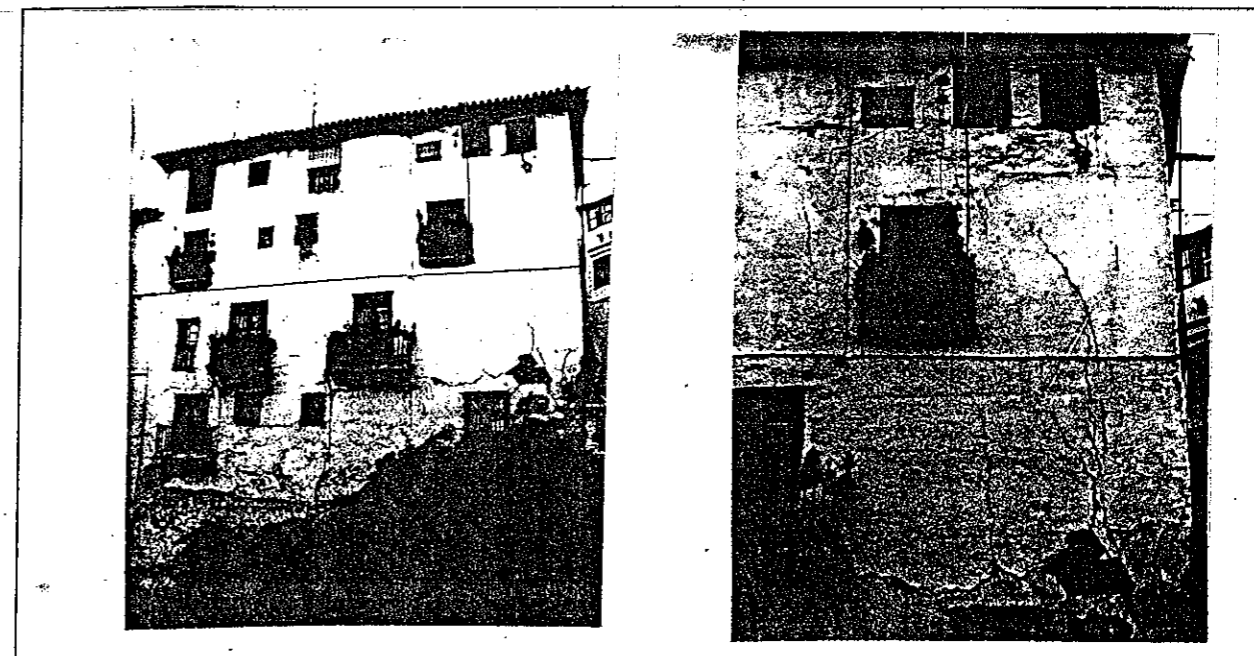
B.- INFORMACION FOTOGRAFICA.

- 1.- LOCALIZACION: C/Puente Cabrera 1.
- 2.- EDAD DE LA EDIFICACION: Siglo XVIII.
- 3.- USOS ACTUALES: Uso doméstico plurifamiliar.
- 4.- ESTADO FISICO: Cubiertas y muros en mal estado.
- 5.- REGIMEN JURIDICO: Arrendamiento.
- 6.- CARACTERISTICAS GENERALES: Edificación ambiental de cuatro plantas en alzado y disposición irregular de los huecos de la fachada. Balcones con jabalcones de hierro en la primera planta de la fachada del río Darro.
- 7.- JUSTIFICACION: Espacio de trazado irregular que recibe el nombre del puente que le da acceso desde la Carrera del Darro. En la Granada nazarita perteneció al barrio de Almanzora.

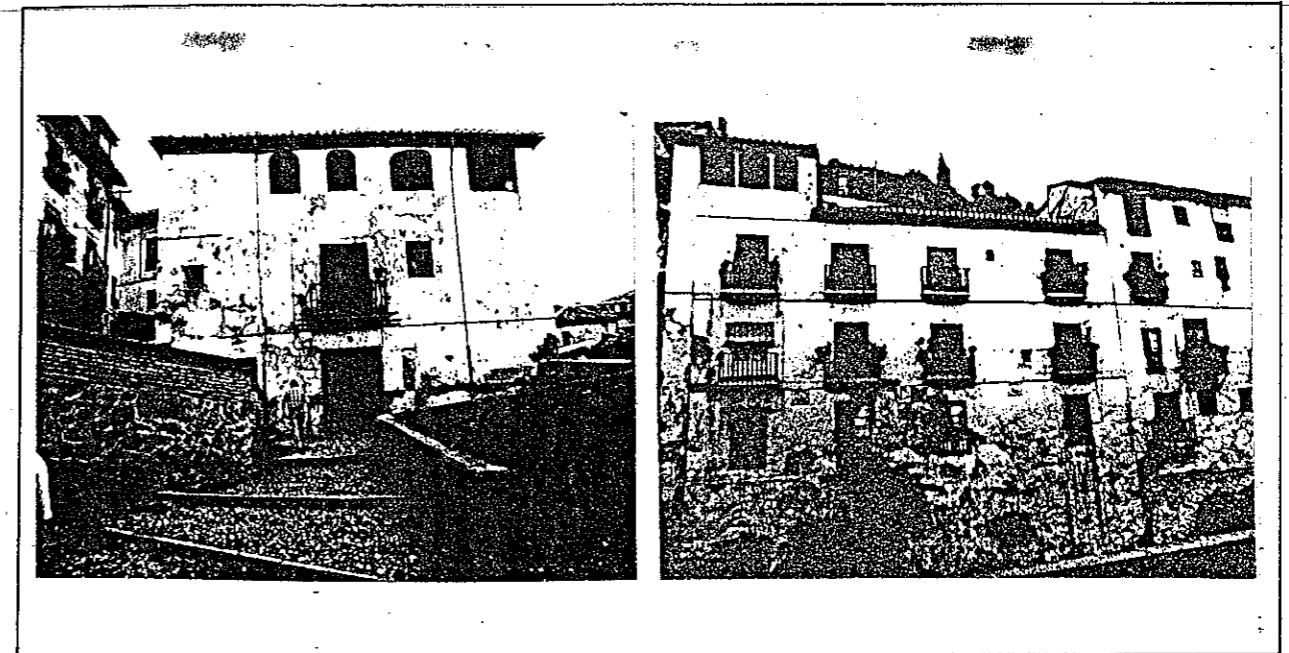
B.- INFORMACION FOTOGRAFICA.

- 1.- LOCALIZACION: C/Puente de Espinosa 15.
- 2.- EDAD DE LA EDIFICACION: Siglo XVIII y primer tercio del siglo XX.
- 3.- USOS ACTUALES : Uso doméstico plurifamiliar.
- 4.- ESTADO FISICO: Cubiertas en mal estado. Humedad en bajos.
- 5.- REGIMEN JURIDICO: Arrendamiento.
- 6.- CARACTERISTICAS GENERALES: Edificación ambiental que consta en la fachada principal, de bajo, una planta y galería abierta con vanos de arco de medio punto y adintelados. La fachada del río Darro tiene tres plantas en alzado y torre en elo extremo izquierdo de la fachada.
- 7.- JUSTIFICACION: Tras la conquista debieron comenzar las regularizaciones del trazado de la calle Puente de Espinosa que perteneció en la Granada musulmana al barrio de Almanzora.

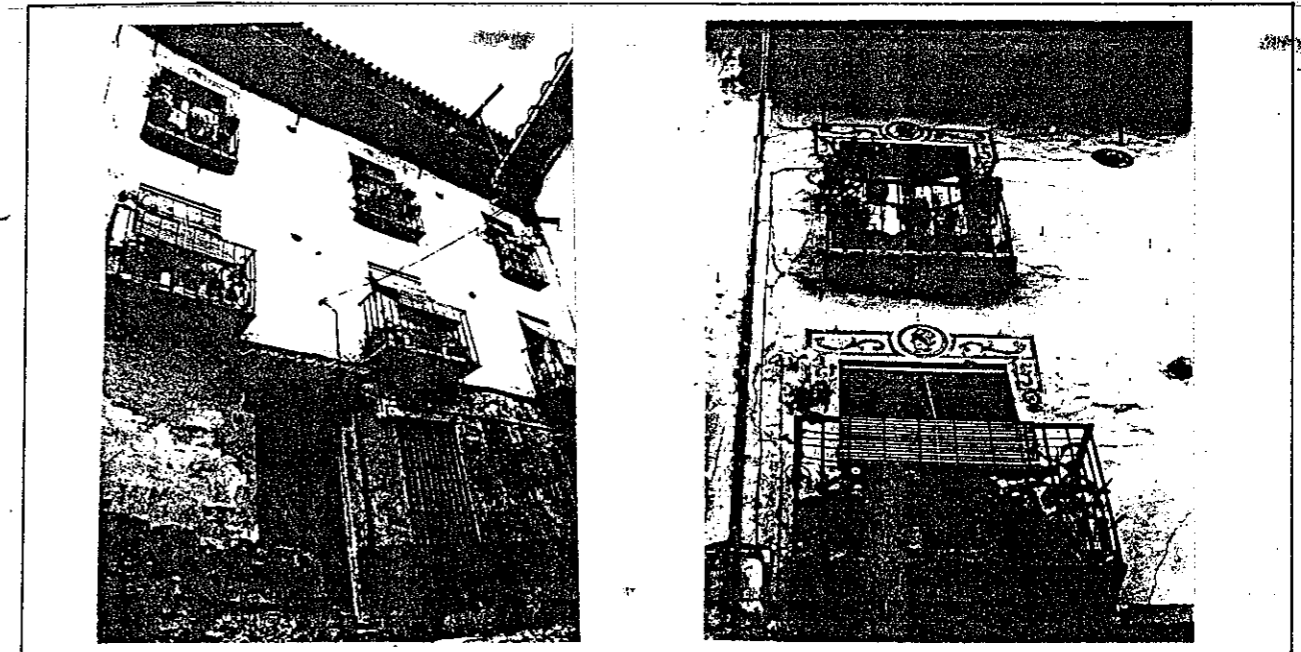
B.- INFORMACION FOTOGRAFICA.

- 1.- LOCALIZACION: C/Puente de Espinosa 16.
- 2.- EDAD DE LA EDIFICACION: Siglo XVIII y década 1.920.
- 3.- USOS ACTUALES: Uso doméstico plurifamiliar.
- 4.- ESTADO FISICO: Cubiertas en mal estado. Humedad en bajos.
- 5.- REGIMEN JURIDICO: Arrendamiento.
- 6.- CARACTERISTICAS GENERALES: Edificación ambiental de cuatro plantas en alzado y disposición regular de los huecos de la fachada. Dinteles y vanos decorados. Discos de cerámica ornamentando la fachada. Gran alero de madera con jabalcones en segunda planta. Alero con zapata sobre puerta de acceso.
- 7.- JUSTIFICACION: Tras la conquista debieron comenzar las regularizaciones del trazado de la calle Puente de Espinosa que perteneció en la Granada musulmana al barrio de Almanzora.

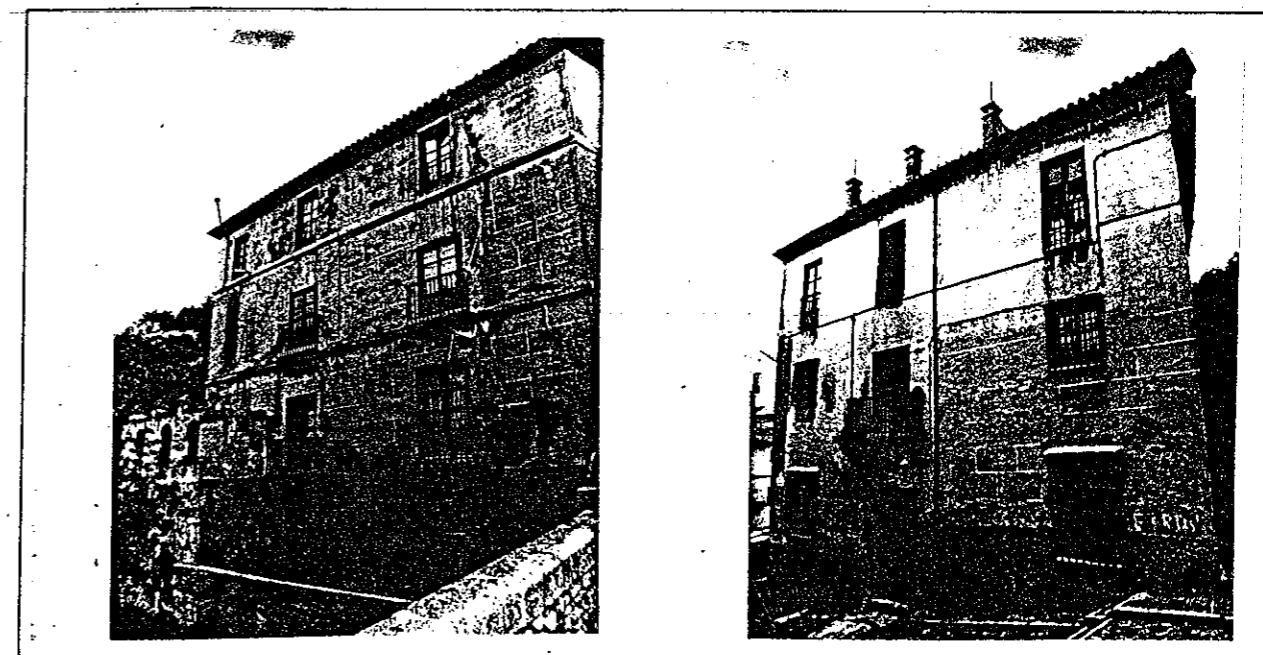
B.- INFORMACION FOTOGRAFICA.

- 1.- LOCALIZACION: C/Puente de Espinosa 28 / Río Darro.
- 2.- EDAD DE LA EDIFICACION: Siglo XVIII.
- 3.- USOS ACTUALES: Deshabitada.
- 4.- ESTADO FISICO: Cubiertas en mal estado. Humedad en bajos.
- 6.- CARACTERISTICAS GENERALES: Edificación tradicional granadina de tres plantas en alzado con disposición regular de los huecos de la fachada. Volado balcones y rejas de hierro forjado.
- 7.- JUSTIFICACION: Tras la conquista debieron comenzar las regularizaciones del trazado de la calle Puente de Espinosa que perteneció en la Granada musulmana al barrio de Almanzora.

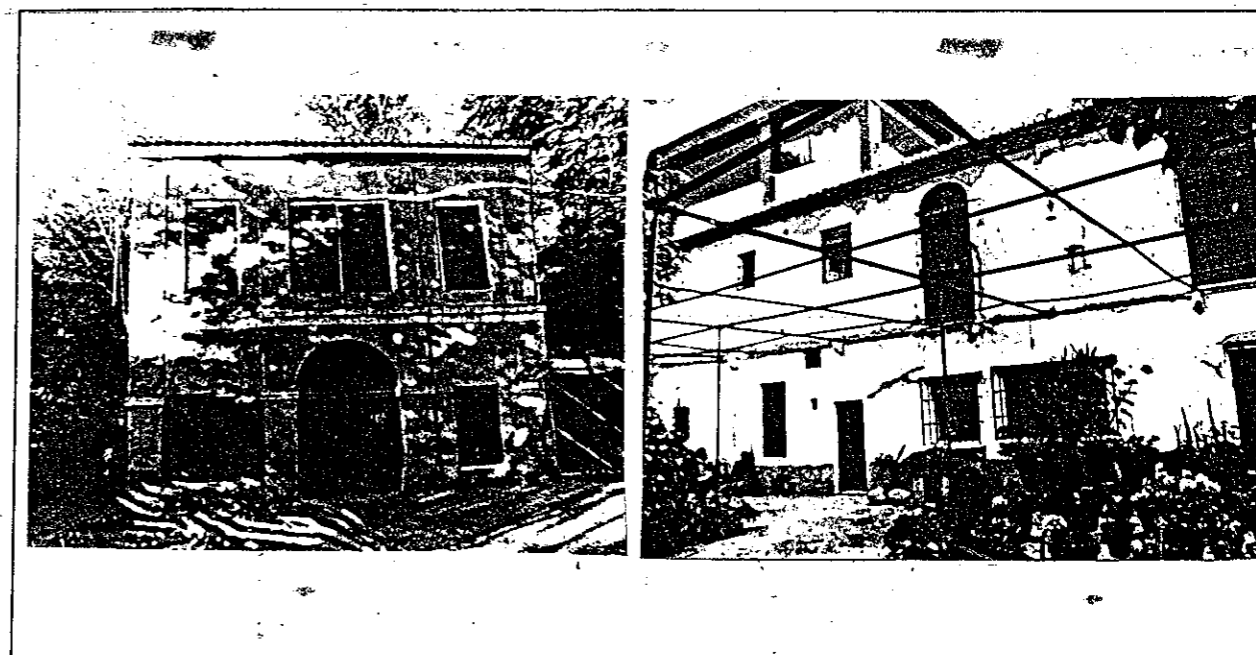
B.- INFORMACION FOTOGRAFICA.

- 1.- LOCALIZACION: C/Camino del Avellano s/n.
- 2.- EDAD DE LA EDIFICACION: Siglo XVIII y último tercio del siglo XIX.
- 3.- USOS ACTUALES: Uso doméstico unifamiliar.
- 4.- ESTADO FISICO: Bueno.
- 5.- REGIMEN JURIDICO: Propiedad.
- 6.- CARACTERISTICAS GENERALES: Edificación exenta rodeada de jardín que consta de bajo, una planta y torre con vanos adintelados en el ángulo suroccidental del edificio.
Los vanos de la fachada dispuestos de forma irregular tienen rejas de hierro forjado en la planta baja. Ante la fachada meridional se abre un amplio espacio centrado por una fuente redonda de la que parte un paseo cubierto por una bóveda de plantas trepadoras que se introduce en las tierras de labor. En la entrada a la propiedad se levanta la vivienda del casero.
- 7.- JUSTIFICACION: El Camino del Avellano, discurre por el lado izquierdo del río Darro y se dirige a la fuente que le da nombre.

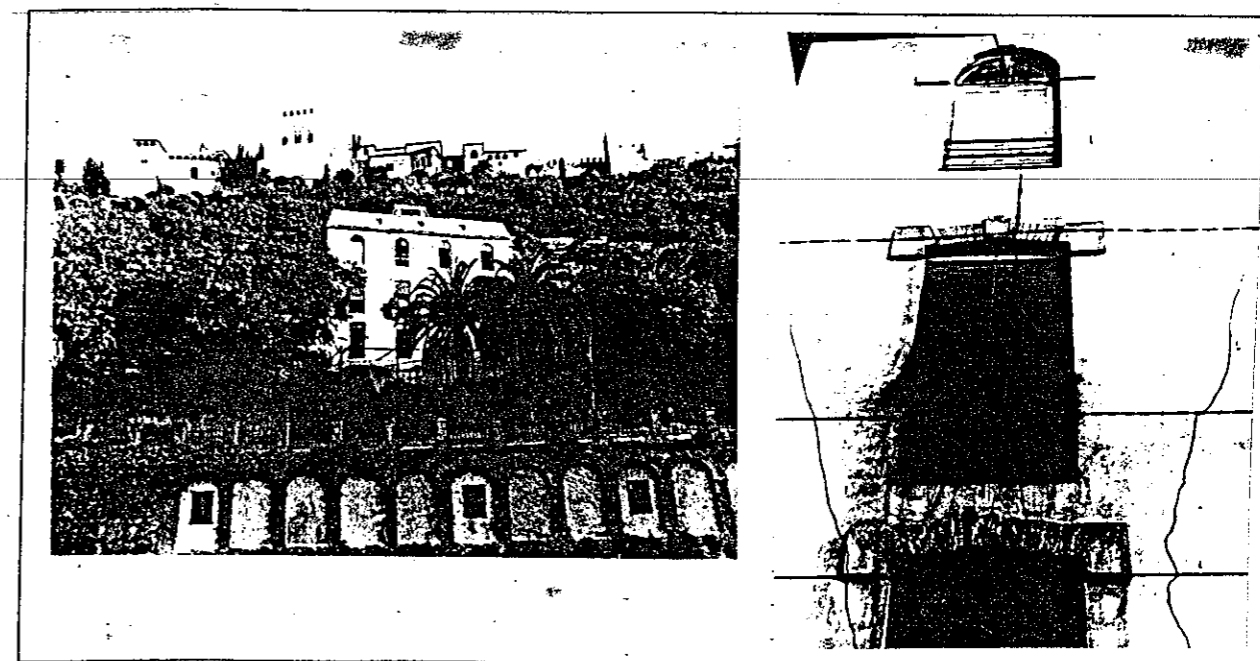
B.- INFORMACION FOTOGRAFICA.

- 1.- LOCALIZACION: C/Placeta de las Chirimias.
- 2.- EDAD DE LA EDIFICACION: Segunda mitad del siglo XIX.
- 3.- USOS ACTUALES: Uso doméstico plurifamiliar.
- 4.- ESTADO FISICO: Bueno.
- 5.- REGIMEN JURIDICO: Arrendamiento.
- 6.- CARACTERISTICAS GENERALES: Edificación exenta rodeada de jardín que consta de bajo y tres plantas en alzado. Fachada con disposición regular de los huecos, los de la primera y segunda planta son de arco escarzano y los de la tercera de medio punto, y tienen los dinteles resaltados en ladrillo.
Cubierta de zinc imitando pizarra. Balcón corrido con balaustres en los vanos centrales de la segunda planta.
- 7.- JUSTIFICACION: La Placeta de las Chirimias, situada a orillas del río Darro, tiene su origen en el siglo pasado.

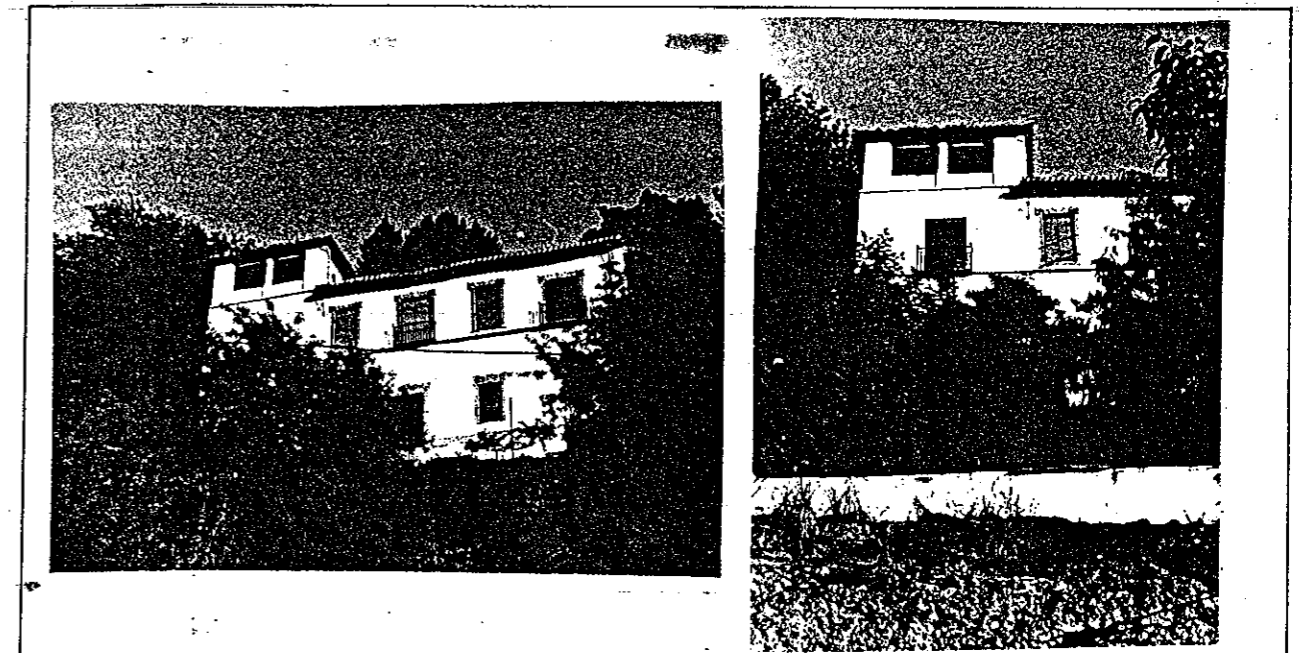
B.- INFORMACION FOTOGRAFICA.

- 4.- ESTADO FISICO: Bueno.
- 5.- REGIMEN JURIDICO: Propiedad.
- 6.- CARACTERISTICAS GENERALES: Edificación exenta rodeada de jardín que consta, en fachada principal, de bajo, dos plantas y torre adintelada en el extremo izquierdo. Los vanos, dispuestos de forma regular, están enmarcados con molduras pintadas.
El patio tiene una ancha galería en su lado occidental con columnas coríntias de mármol blanco sobre las que apoyan zapatas decoradas en la planta baja, y columnas nazaritas, zapatas decoradas y balaustrada en la superior. La fachada occidental tiene en la planta primera una galería de arcos escarzanos, germinados con columnas nazaritas y coríntias, y está coronada por un gan alero de madera.

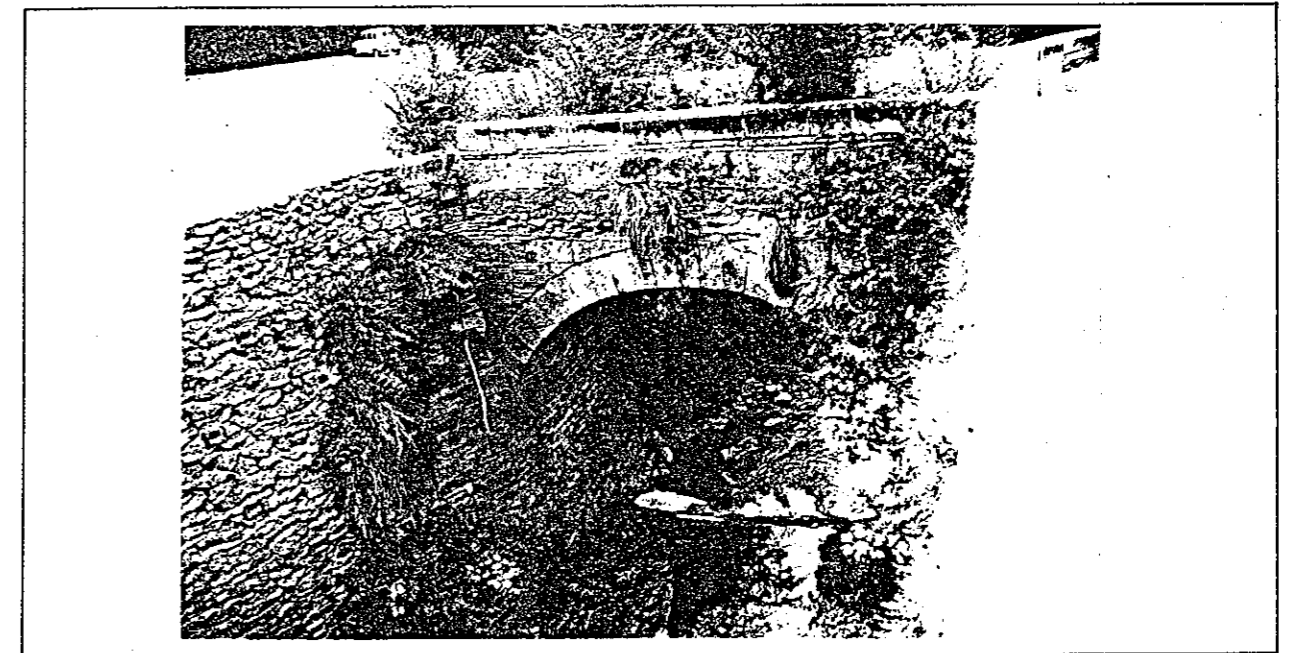
B.- INFORMACION FOTOGRAFICA.

Para Torres Balbás, no hay duda de que éste puente -una bóveda de cañón de sillería de 7,8 m. de luz-situado frente a la cuesta del Chapiz, es el que Al-Umari, en su descripción de Granada, llama puente de Ibn-Rasiq.

- a) El actual puente Chico puede ser de origen árabe, habiendo sufrido fuertes reparaciones que pueden fecharse, aproximadamente, en el siglo XVII.
- b) Puestos a decantarnos por cual de los dos puentes es el de Ibn-Rasiq, lo hacemos por el Chico, por la continuidad que daría al camino desde el Sacromonte al Generalife y la Alhambra, mientras que el de Chirimias, que no aparece en la Plataforma de Vico, no llevaría a ningún sitio.
- c) Que dadas las proporciones romanas del puente Chico, y que el camino antes mencionado, seguramente sería salida de la antigua Illiberis, que algunos sitúan en el actual Albaicín, es posible, incluso, que en éste mismo lugar hubiese un puente romano.

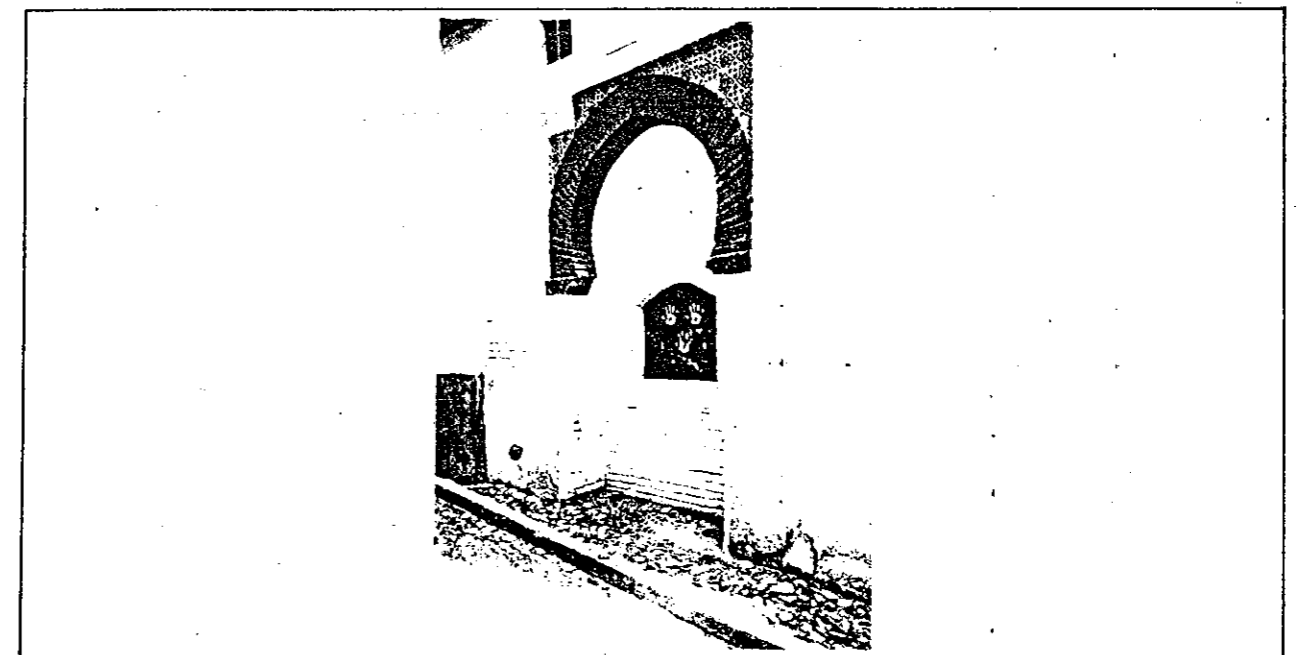
B.- INFORMACION FOTOGRAFICA.

Tiene planta rectangular de 4,30 x 2.90 metros, que se cubre por medio de una bóveda de medio cañón, construida en ladrillo, con un pequeño resalte en su inicio. La altura libre desde la clave hasta el suelo es de 4,20 metros. Está pavimentado con solería de baldosas de barro cocido de 30,5 x 22 centímetros, debajo de las cuales hay otra solería del mismo material, pero de 30 x 14,5 centímetros, colocada en espiga.

Exteriormente presenta un arco de herradura apuntado, de ladrillo, con impostas de piedra caliza. En las enjutas conserva azulejos relativamente modernos, que podrían ser los que se colocaron al final del siglo pasado.

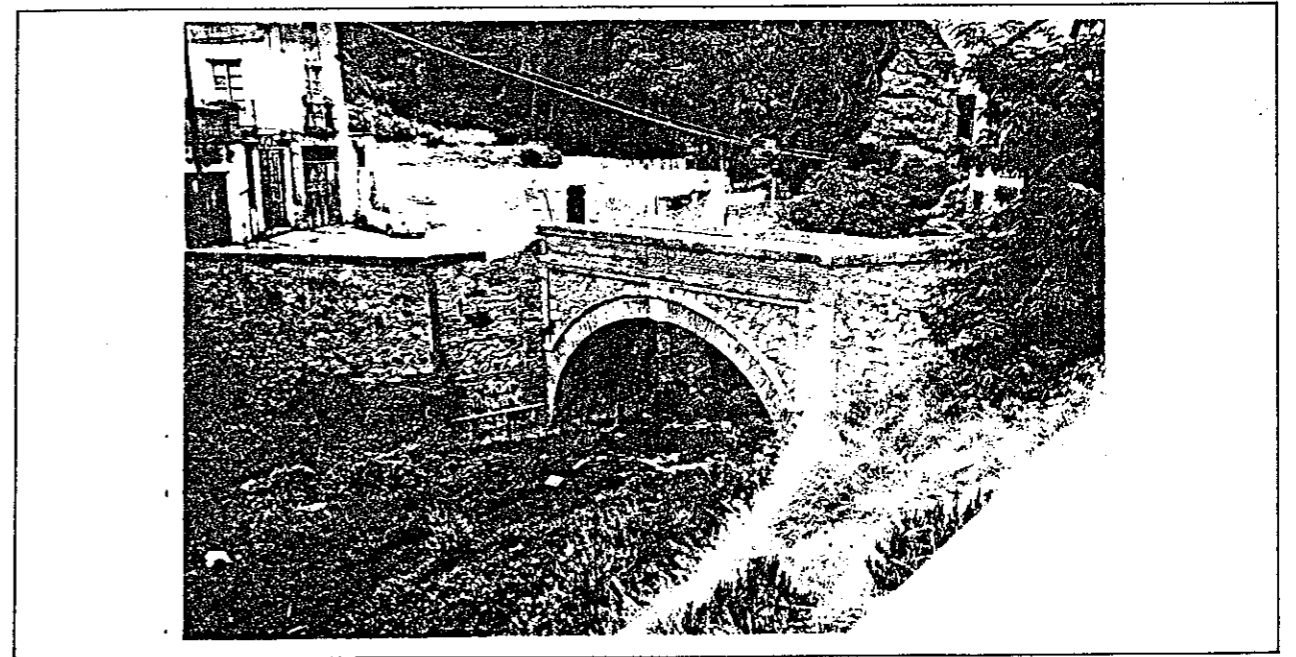
B.- INFORMACION FOTOGRAFICA.

Gallego Burín identifica éste puente una bveda de cañón de ladrillo de 8,30 m. de luz con el que antiguamente se llamó de Aben Rasik (cántara Aben Rasik ó punete del hijo de Rasik). Nosotros, por las razones que expondremos al hablar del puente Chico, no compartimos ésta opinión.

Lo hemos fechado como del siglo XIX ya que fue rehecho en 1.882, sufriendo una fuerte intervención, visible en las diferentes facturas de su fábrica. Sin embargo, en el mismo sitio existió un puente anterior, construido en el siglo XVI ó XVII, como se deduce de la comparación entre la plataforma de Ambrosio de Vico y el mapa de Dalman.

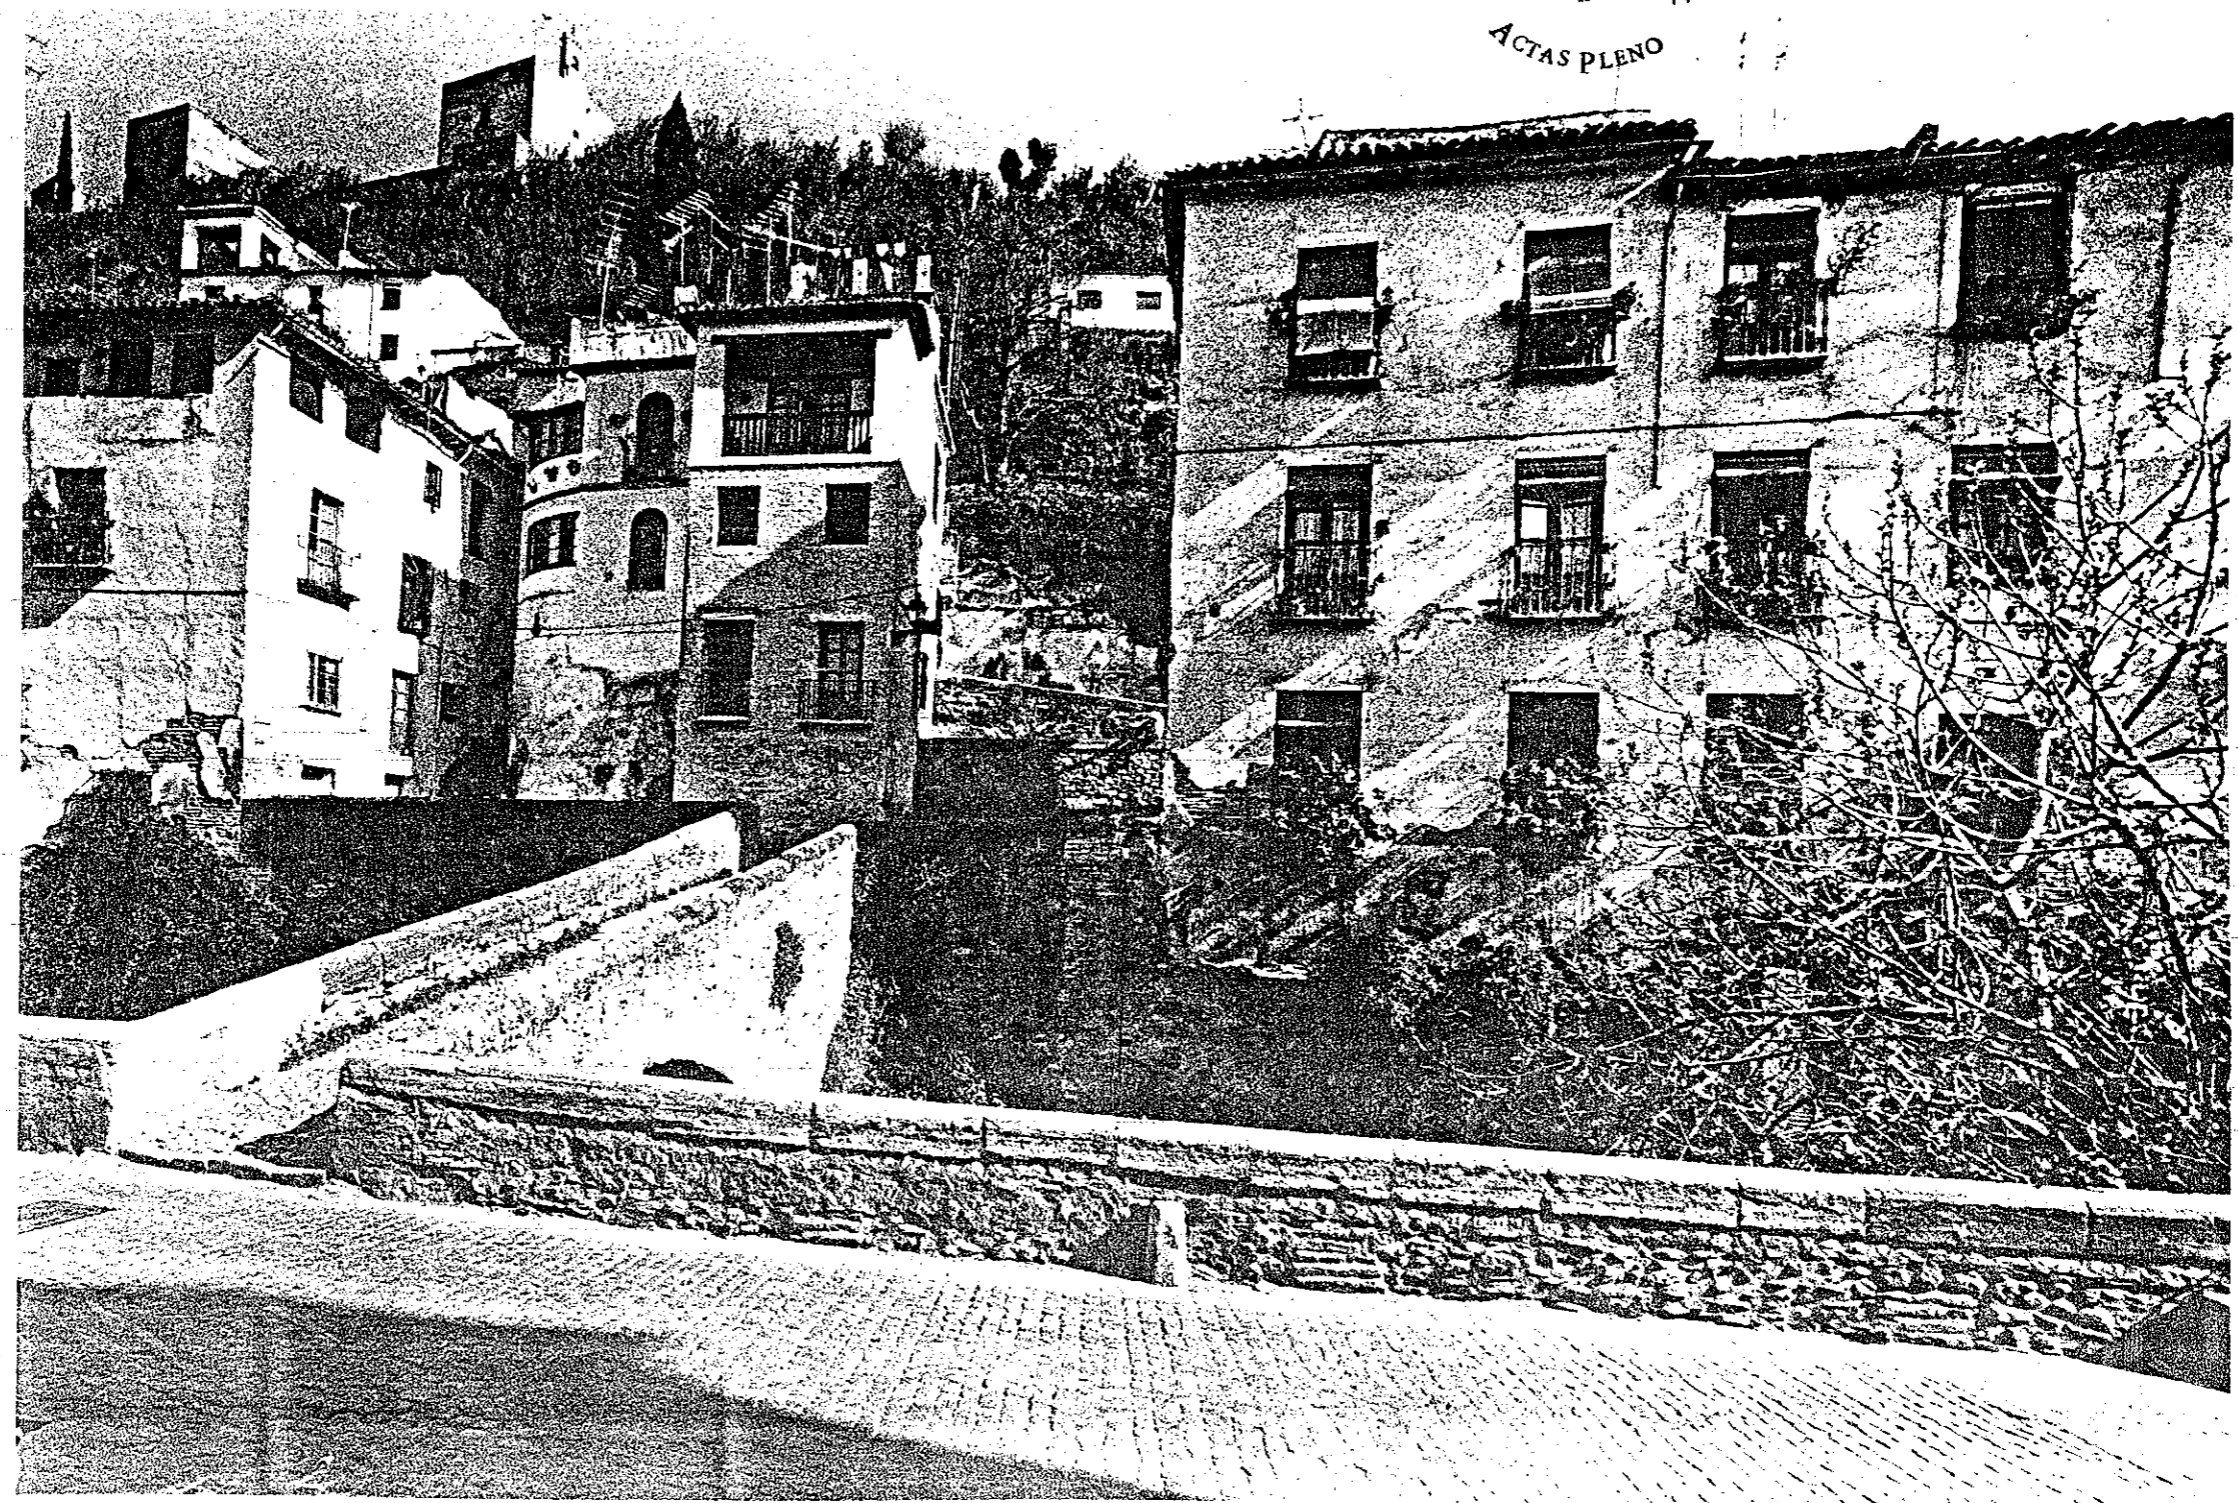
Puente Espinosa.-

PUENTE DE ESPINOSA

Construcción de época musulmana.

Situado sobre el cauce del Darro, entre los restos del llamado Puente del Cadí y el Puente de Cabrera, servía de comunicación con los barrios de la Churra y de Almanzora que fueron desarrollándose al pie de la colina de la Sabika.

Es de un solo vano, con fábrica de sillar, mampostería y ladrillo.

Buen estado de conservación y en uso, existiendo pequeños deterioros localizados.

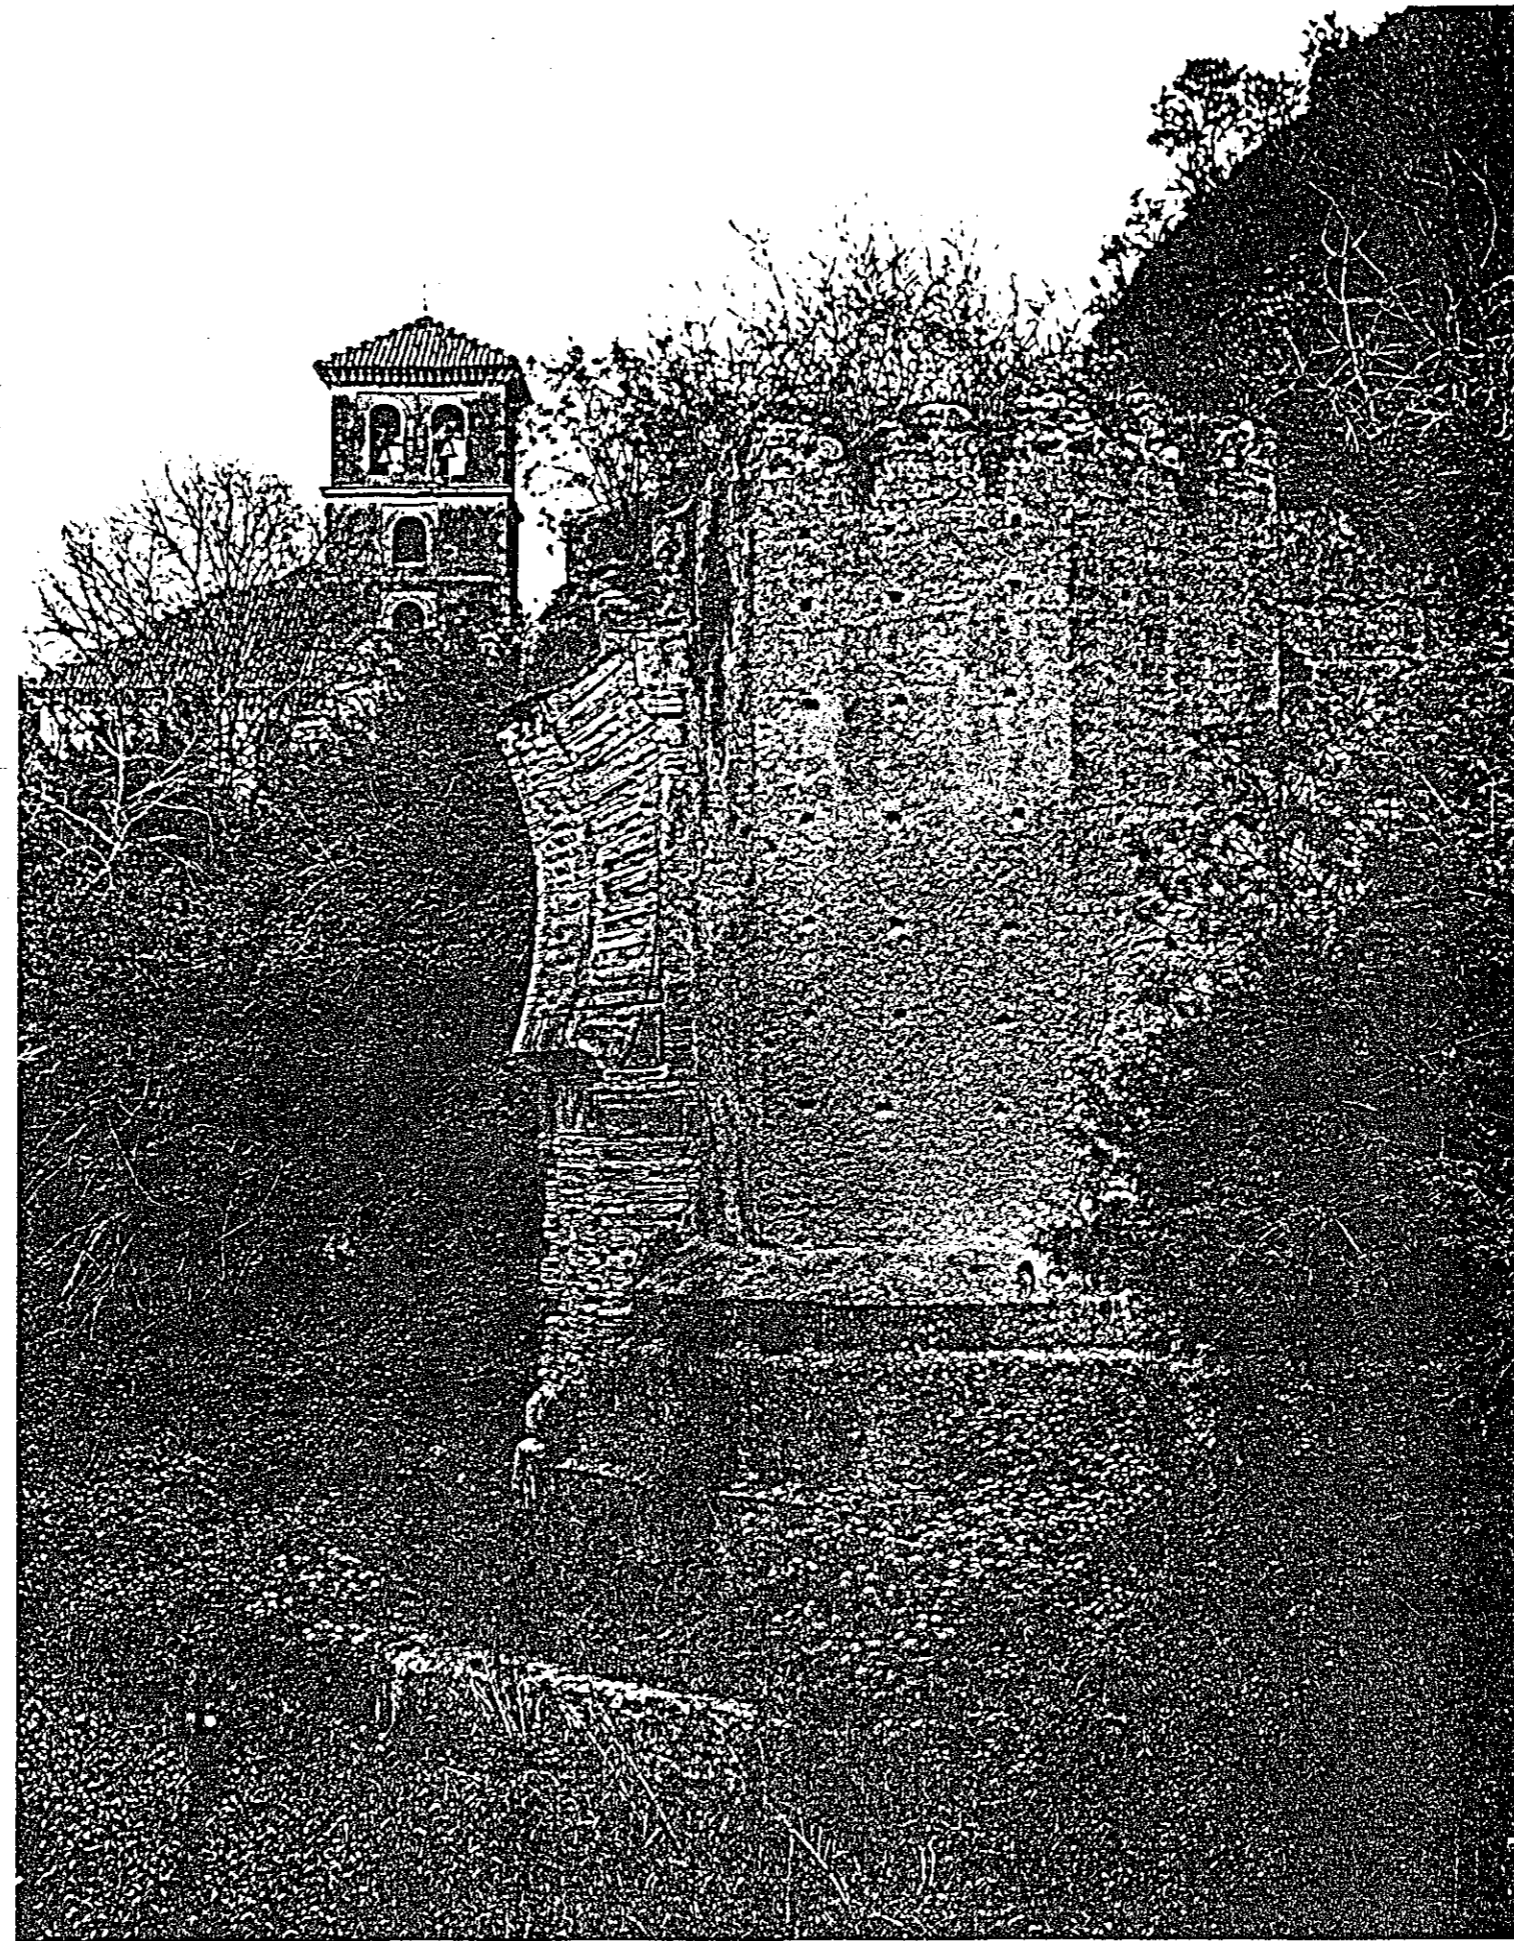
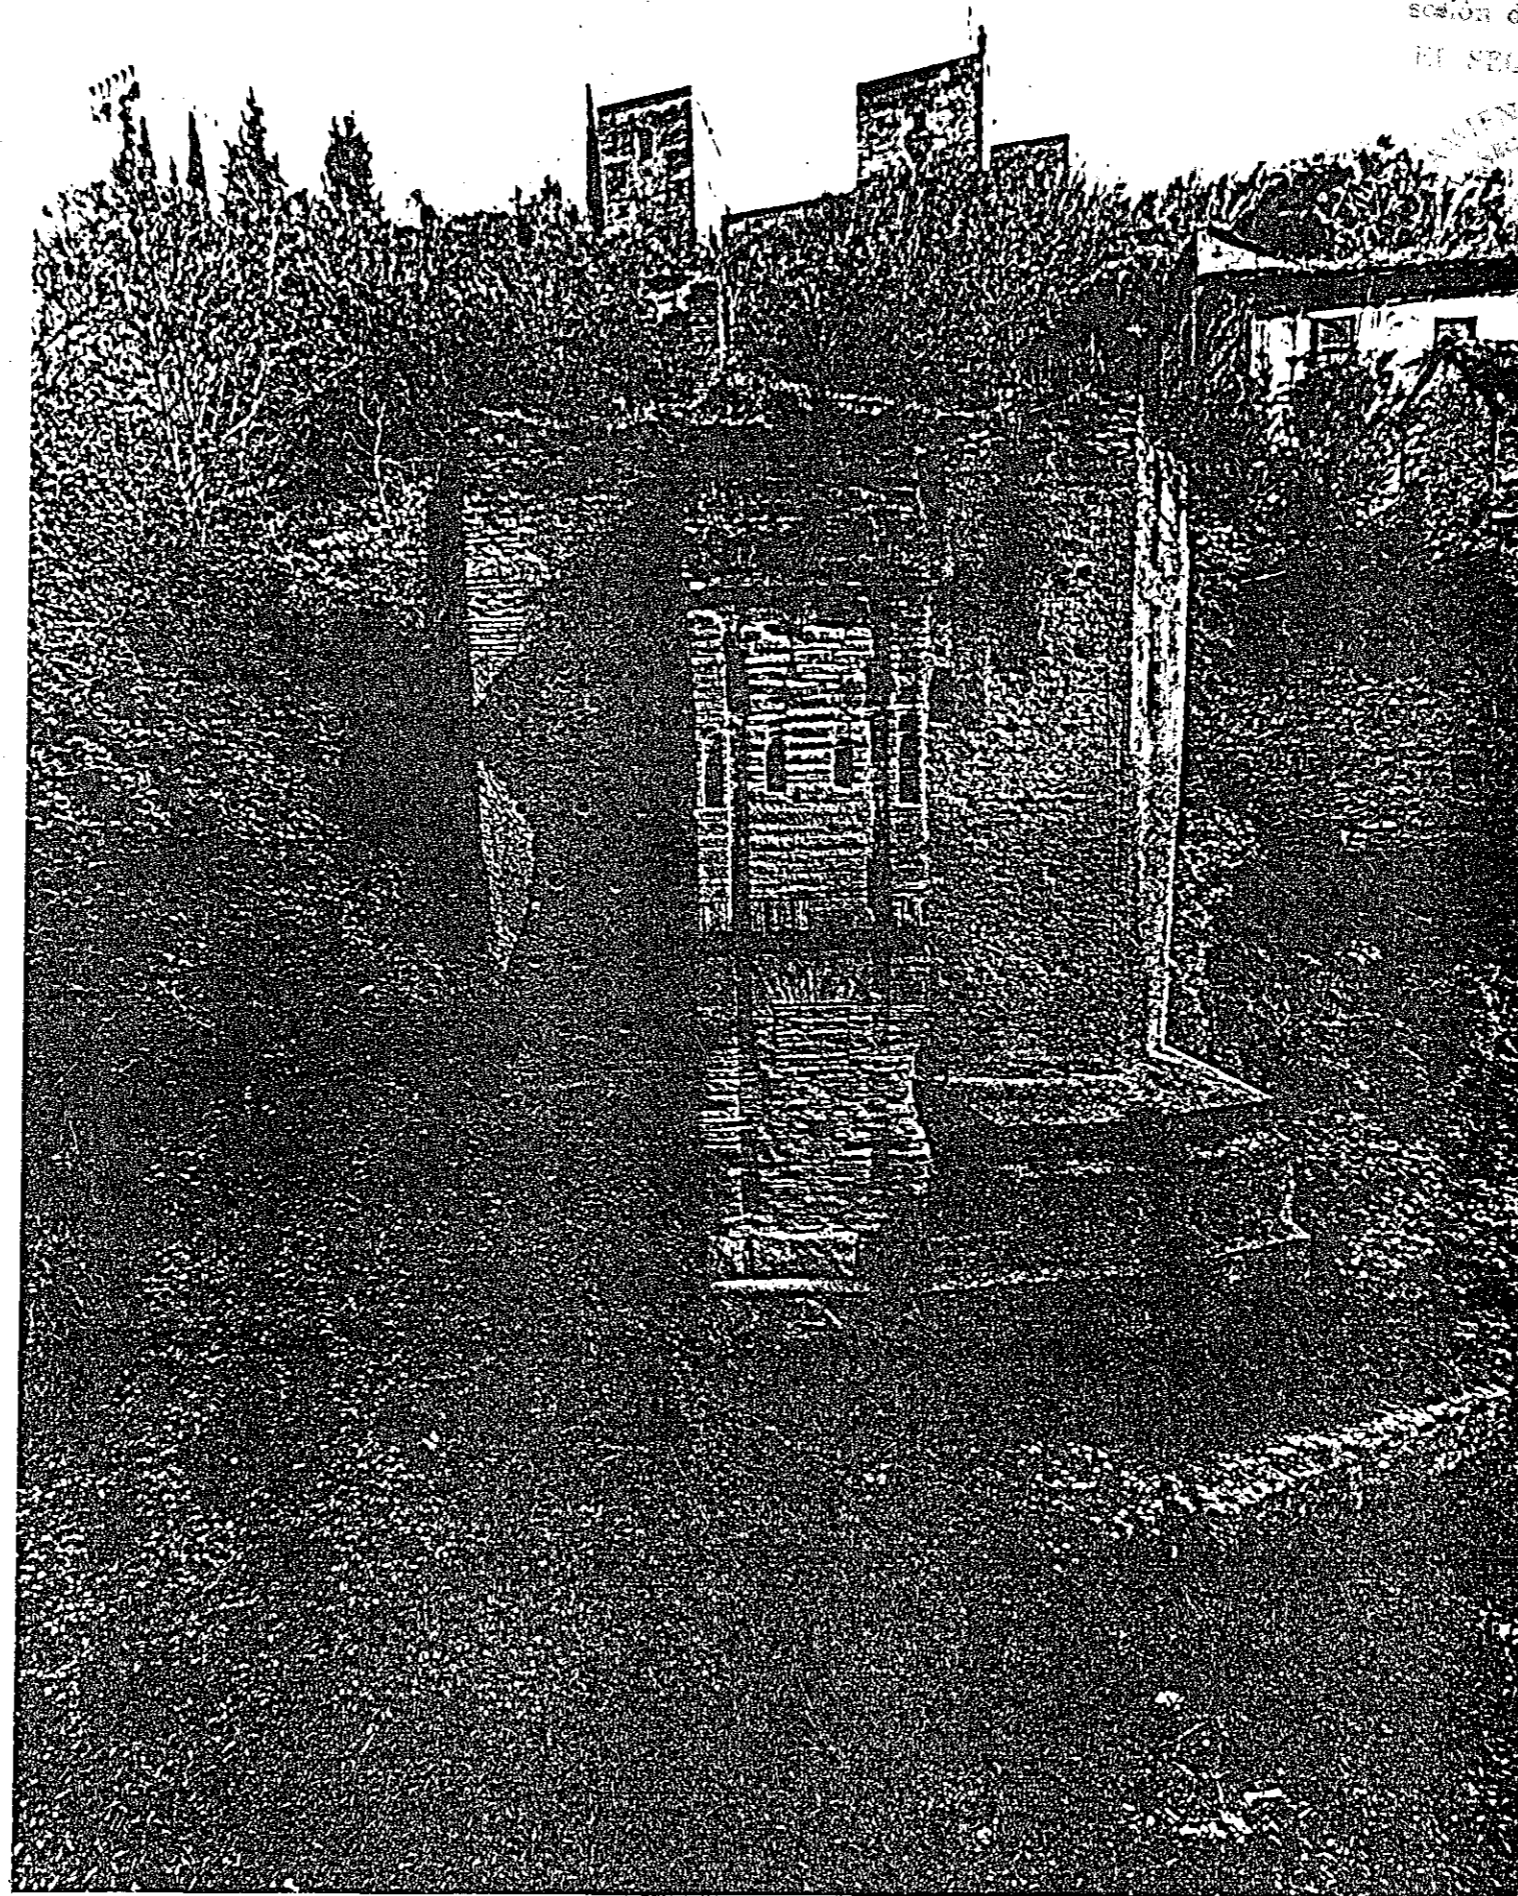
REPORTAJE FOTOGRAFICO

PUERTA DE LOS TABLEROS

Los restos conservados corresponden a una torre de planta hexagonal - lados paralelos al rio mayores -, construida con argamasa, ladrillo y mampostería. En su interior se disponian dos escaleras simétricas pentagonales, con machón central, y fábrica de mampostería de lajas de piedra entre verdugadas de ladrillo. Un pasadizo abovedado conducía a una puerta de comunicación con el rio.

La parte conservada del arco muestra que era de herradura con sillares de lajas de piedra arenisca de Gabia, con dovelas decoradas rehundidas y salientes, enmarcado por alfiz. En el intradós quedan las ranuras del cierre (rastrillo) que tendría la puerta.

Buen estado de conservación, existiendo pequeños deterioros localizados.
